99 年 8 月 7 日 龍門電廠喪失 345 kV
廠外電源事件報告

行政院原子能委員會 核能管制處

中華民國 99 年 9 月

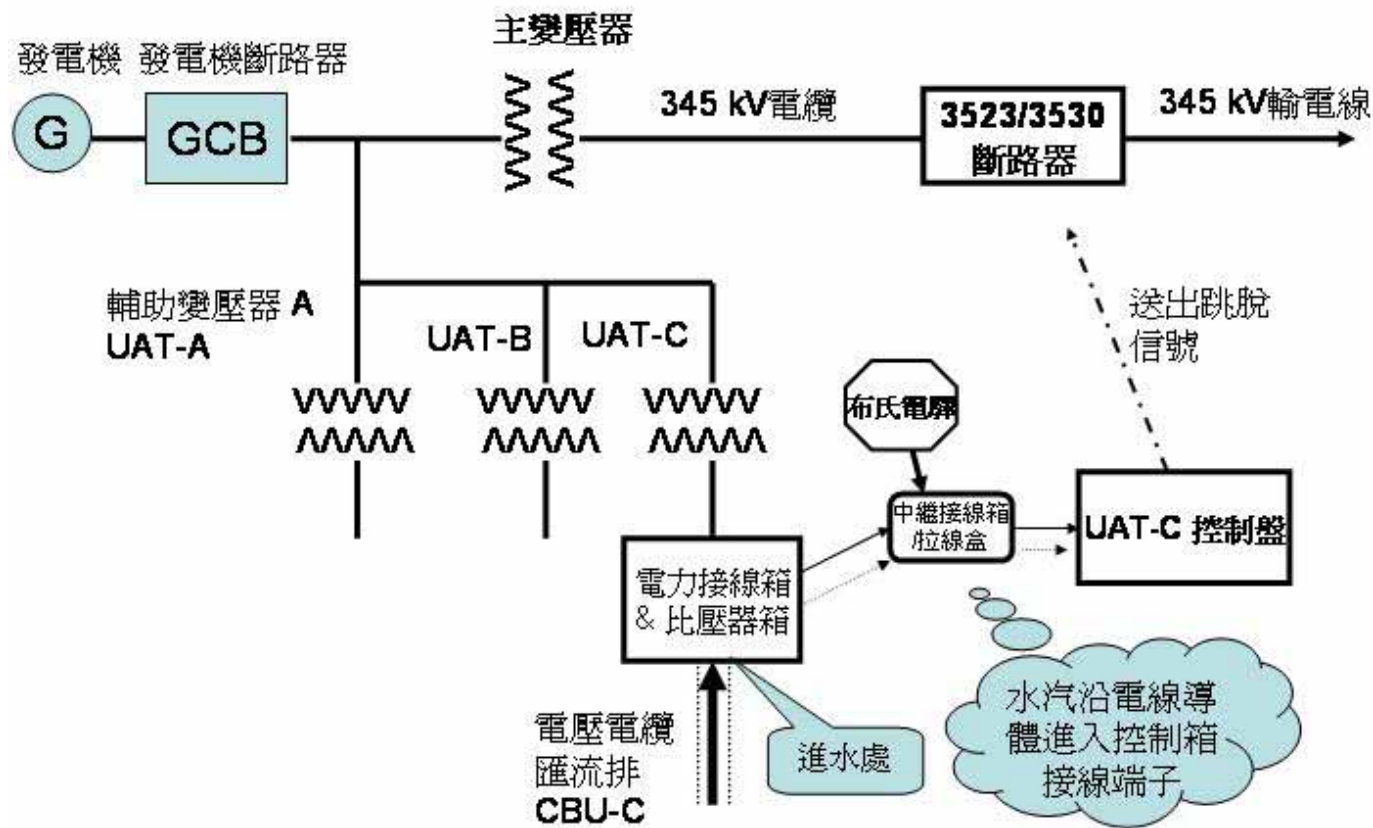
附圖一 0807 龍門電廠喪失 345 kV 外電事件相關電力設備及接線箱示意圖

比壓器(PT)箱，以及相關導線管與拉線盒等處，均有積水現象，且在 UAT-C 變壓器控制箱布氏電驛跳脫回路中 X4(37)及 X4(38)端子有閃烙現象。電廠並將變壓器控制箱之端子排 X4 全部換新及重新接線，更換布氏電驛中繼接線箱及清除相關設備之積水，並拉設臨時線取代布氏電驛訊號線，另以帆布暫時包紮電纜匯流排(CBU)，防止雨水進入變壓器電力接線箱。電廠人員經完成初步改善措施後，依照復電程序書執行復電作業，於 8 月 10 日晚上 7 點 50 分完成加壓工作並恢復 345 kV 廠外交流電源。本次事件相關的電力設備及接線箱示意如附圖 1。

1. 電纜匯流排(CBU) 在設計上係由輔助變壓器(UAT)頂部上方進入二次側電力接線箱互相連接，造成雨水有機會進入電力接線箱及低壓側比壓器(PT) 箱，由於PT 箱並未設置洩水孔，故會累積雨水產生積水的現象，並進入相關導線管之拉線盒。
2. 水滴並可能由拉線盒沿著導線進入變壓器控制箱之布氏電驛控制回路中之X4(37)及X4(38)端子，經事後清查，發現此處有短路現象，故判斷曾經因此而導致布氏電驛第二段跳脫回路導通，並出現布氏電驛第二段跳脫信號，造成UAT-C閉鎖電驛動作並跳脫開

1. UAT-C 控制盤(編號1R10-CB-5000C)之端子排X4 全部換新並重新接線確認無誤且絕緣良好。
2. UAT-C 布氏電驛第一段警報及第二段跳脫信號拉臨時線替代，暫時旁通(bypass)中繼接線箱-即排除中繼接線箱積水及水滴之影響。
3. UAT-C 導線管積水清除並更換布氏電驛中繼開關箱。
4. UAT A/B/C 電力接線箱及比壓器(PT) 箱均增設排水孔。
5. UAT A/B/C 電纜匯流排(CBU) 以帆布包紮防雨水進入變壓器接線箱。
6. 清潔UAT A/B/C 二次側電力電纜輸出連接包紮封套。

1. CBU BUS以永久防水蓋和電纜防水錐來防止雨水滲漏至電力

接線箱。

2. 進行各式變壓器(含MT、UAT、RAT 與ABT)相關室外設備防水查證與改善，含接線箱蓋板和導線管之防水改善。
3. UAT-C 布氏電驛第一段及第二段臨時信號線拆除，並全面更換為永久信號線。
