龍門核能電廠第十四次定期視察報告

行政院原子能委員會
核能管制處

中華民國九十三年六月

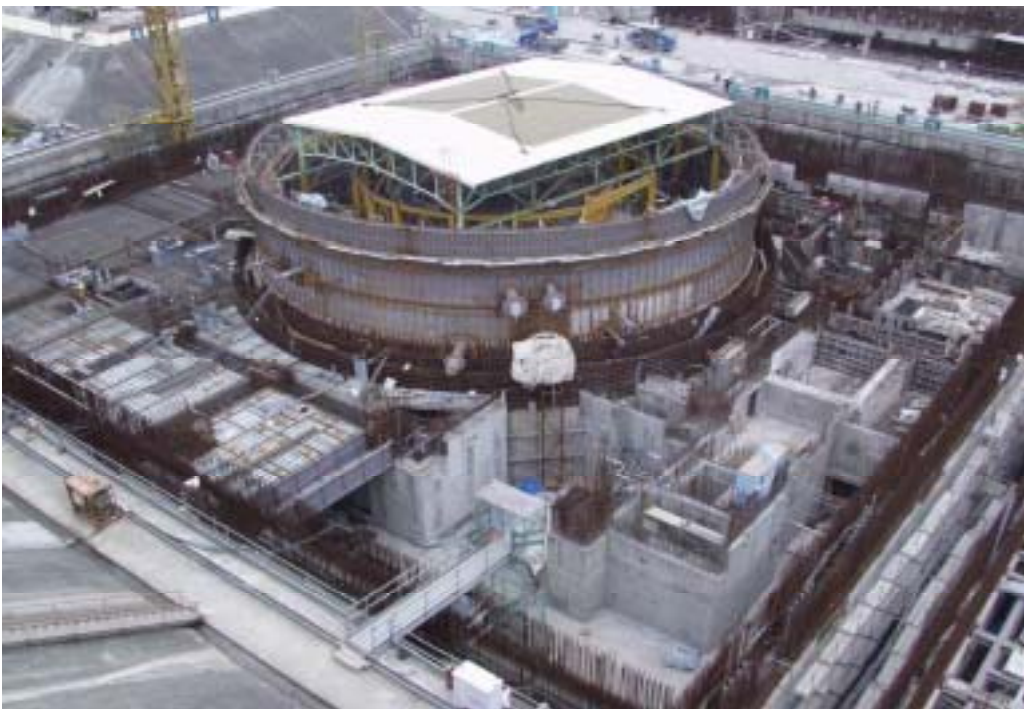
照片二：一號機反應器廠房施工現況

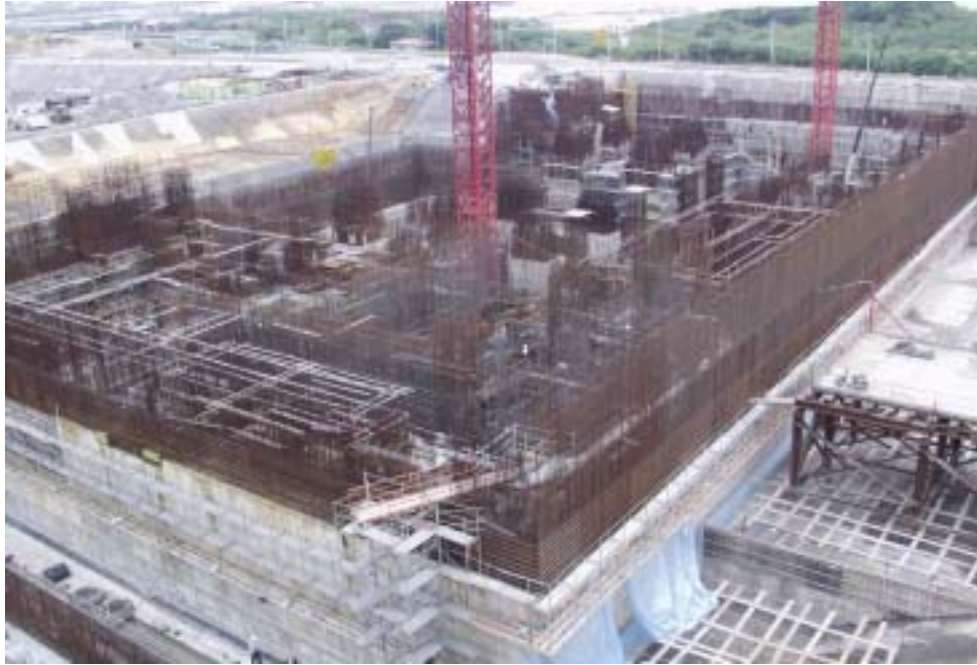
照片三：一號機汽機廠房施工現況

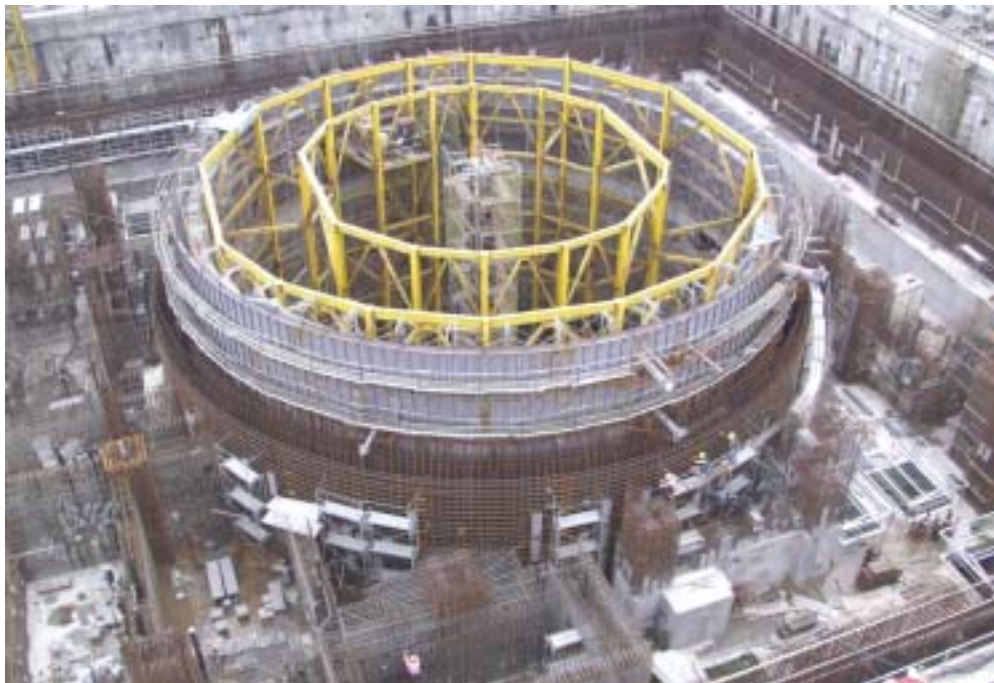
照片四：二號機反應器廠房施工現況

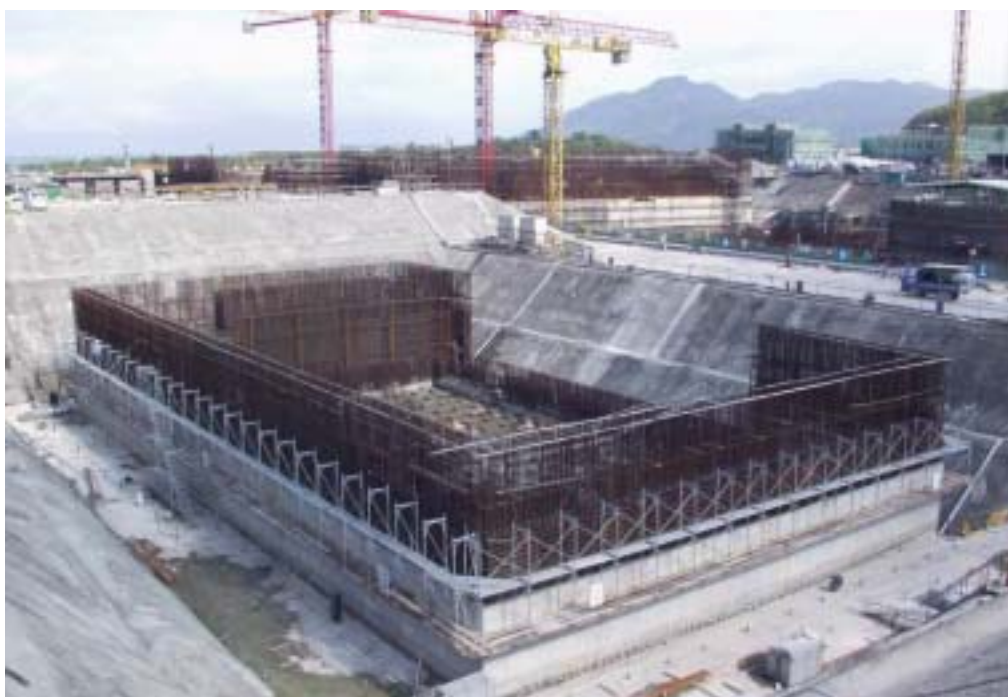
照片五：輔助用過燃料廠房施工現況

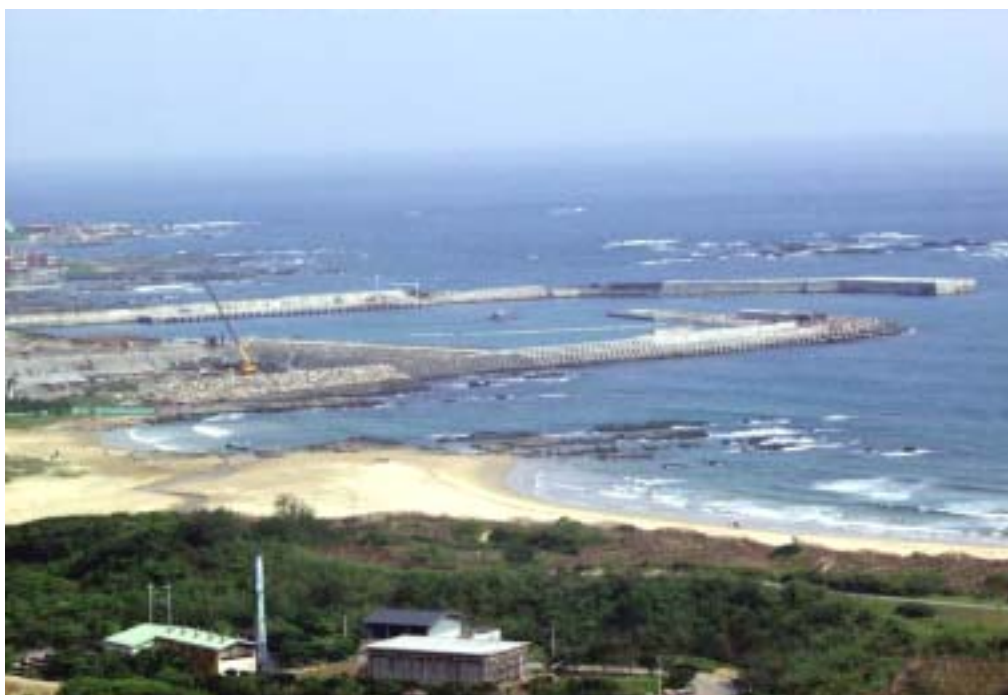
照片六：南北防波堤及重件碼頭施工現況

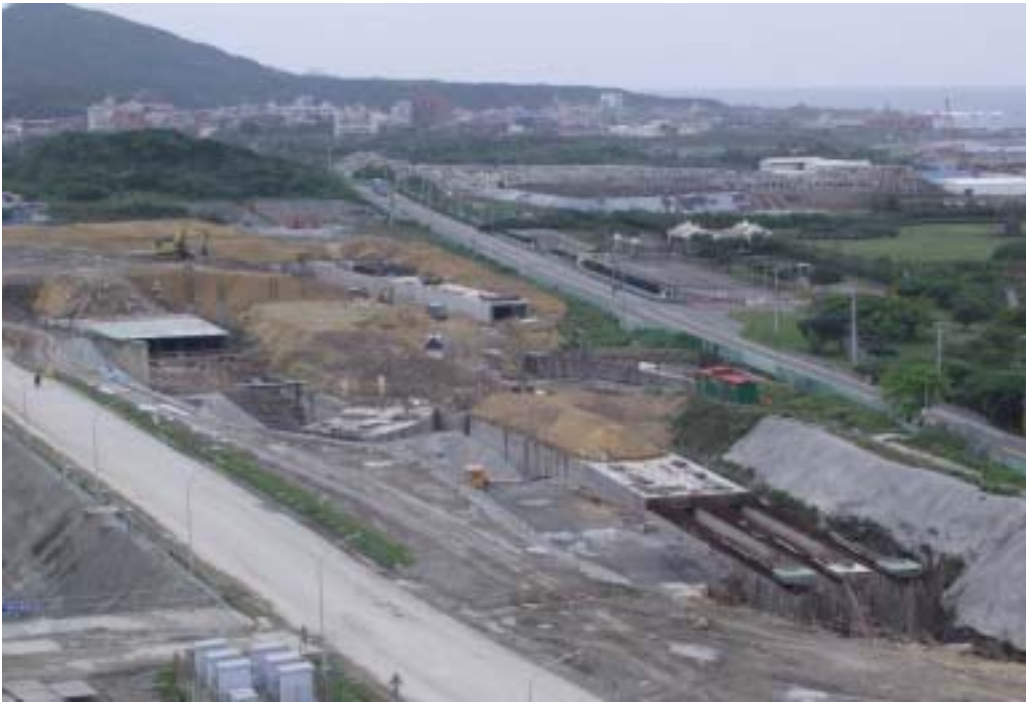
照片七：進水暗渠施工情形

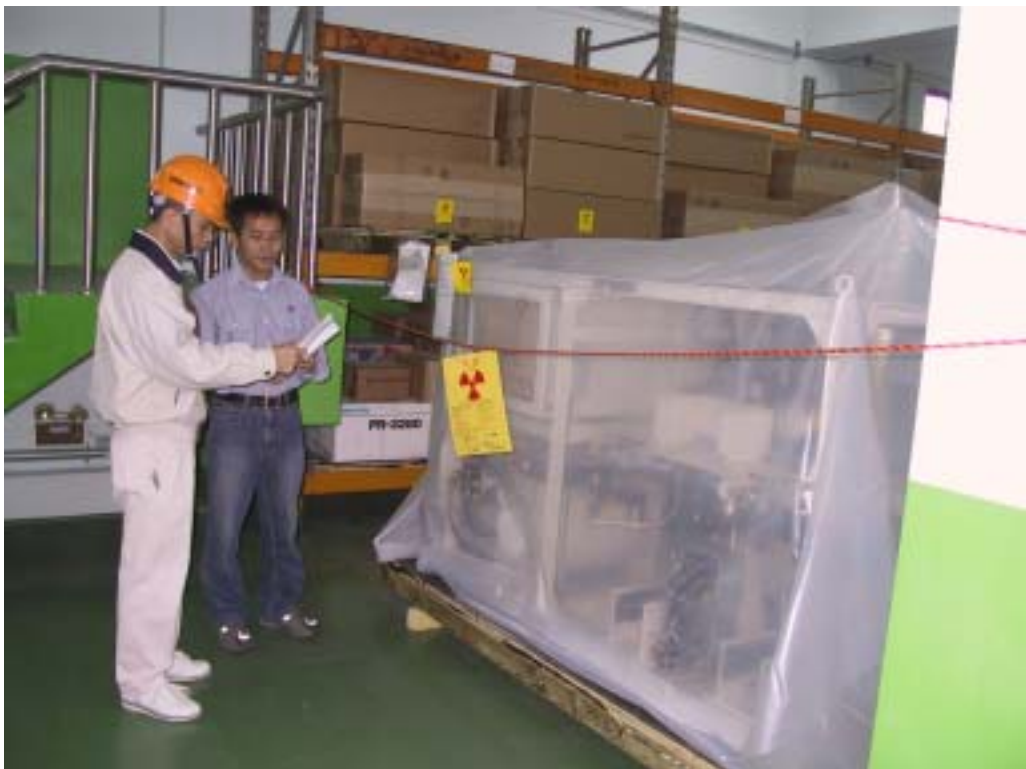
照片八：視察儀控設備維護作業情形

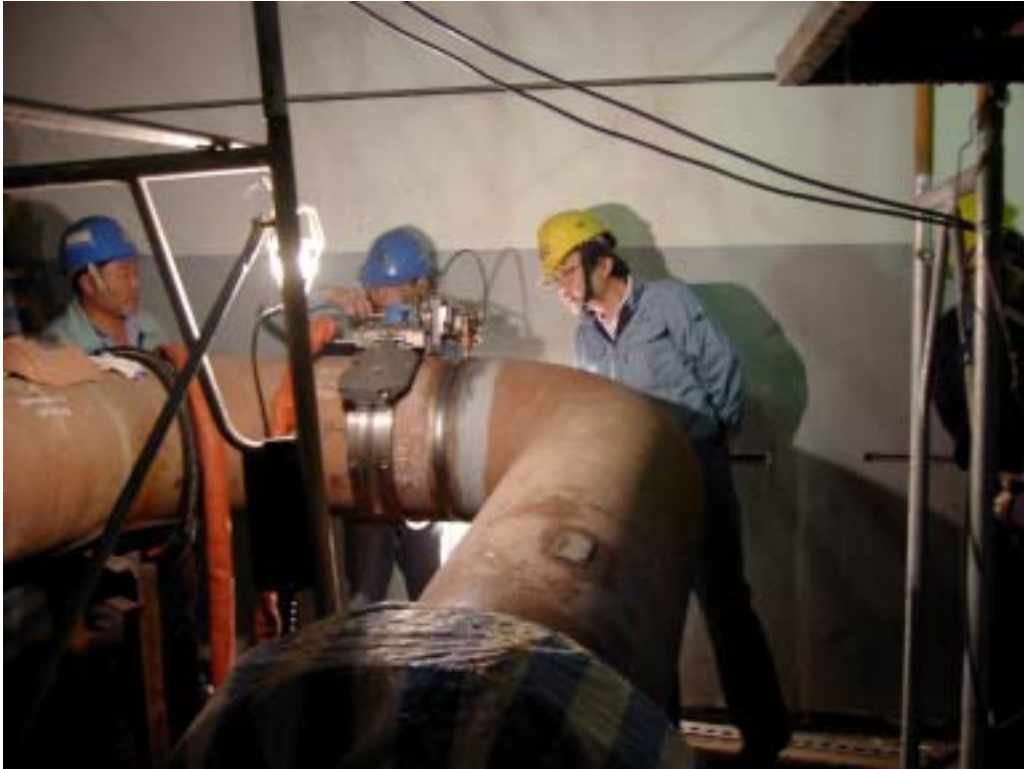
照片九：JAPEIC 人員視察現場管路自動銲接作業情形

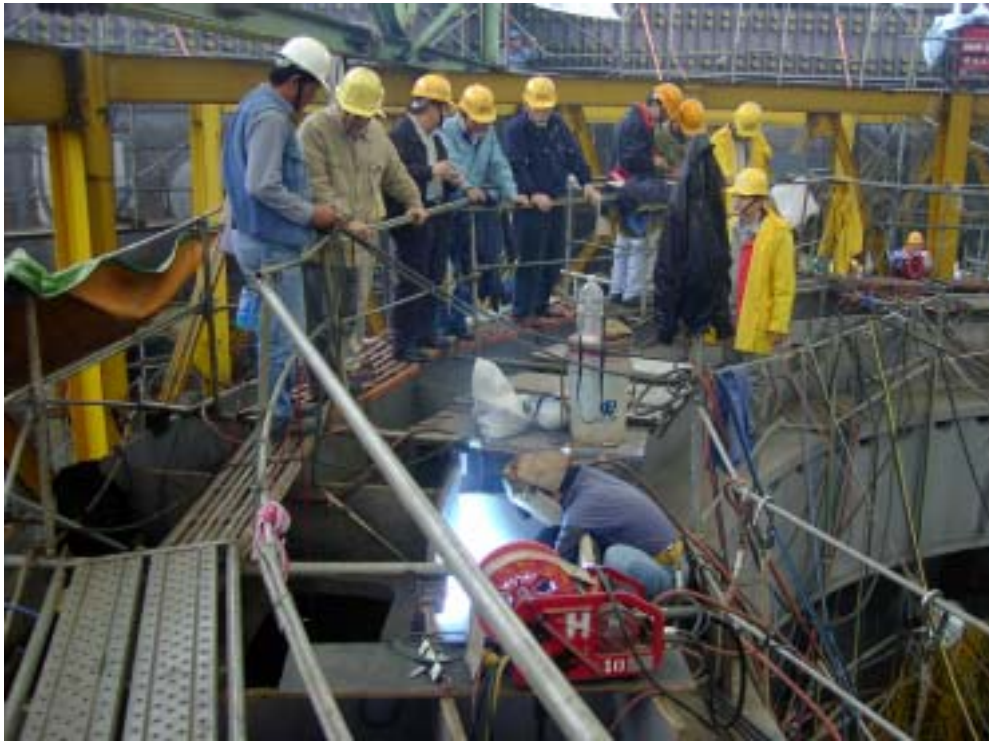
- (六) 巡視一號機基座第三層鐸接施工現場時，發現施鐸中之鐸工有於其脖子圍繞毛巾之情形，為免鐸接時之火花引燃毛巾，建議鐸工能尋求其他更為安全之防護器具。
- (七) 至一號機基座第三層鐸接施工現場之路程中，在經過反應器廠房樓板時，發現施工單位並未在已完成鋼筋綁之區域鋪設木板，供需進入或經過該區域之工作人員行走，致工作人員需直接走在鋼筋上，為避免人員跌倒受傷，建議在工作人員進出工地之路徑上加鋪木板，以維人員之安全。
- (八) 對於不銹鋼管路與碳鋼支架是否需使用絕緣墊片問題，本會曾同意在有良好環境控制使導電物質不致產生之條件下，可不需使用絕緣墊片，但依目前現場之環境條件，顯然無法達到前述可不需使用絕緣墊片之要求，請施工處會同核技處依現場環境條件再檢討絕緣墊片使用之必要性。

照片十一視察一號機基座安裝銲接作業情形
