核能四廠一號機反應爐基座第一層組立
及
第一階段銲接作業視察報告

行政院原子能委員會

核能研究所 核能管制處

中華民國九十二年五月十五日

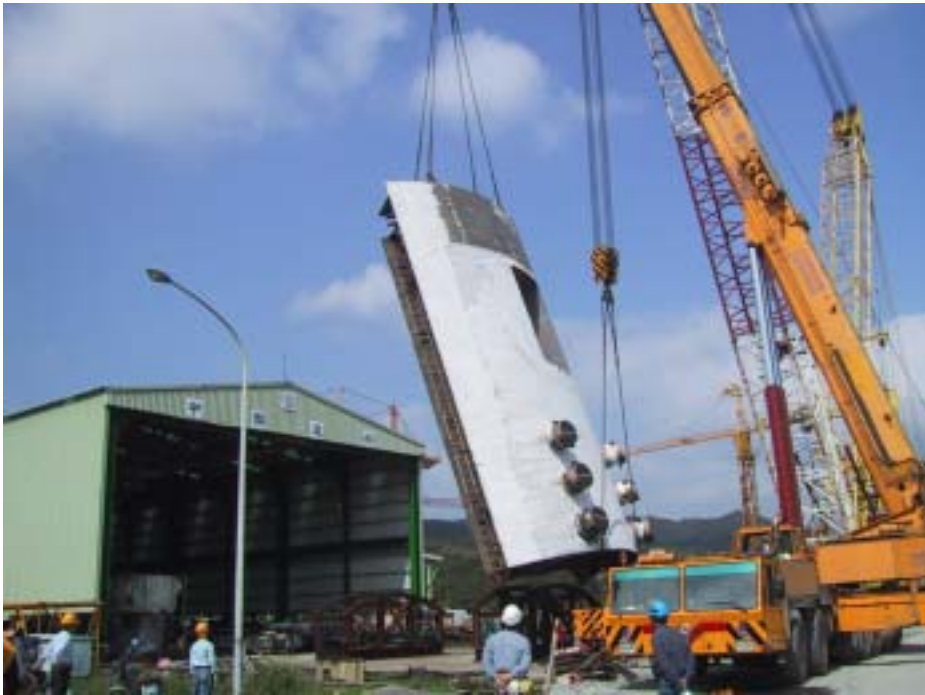
照片一：基座第一層扇形鋼構體(RS 11 吊裝作業)

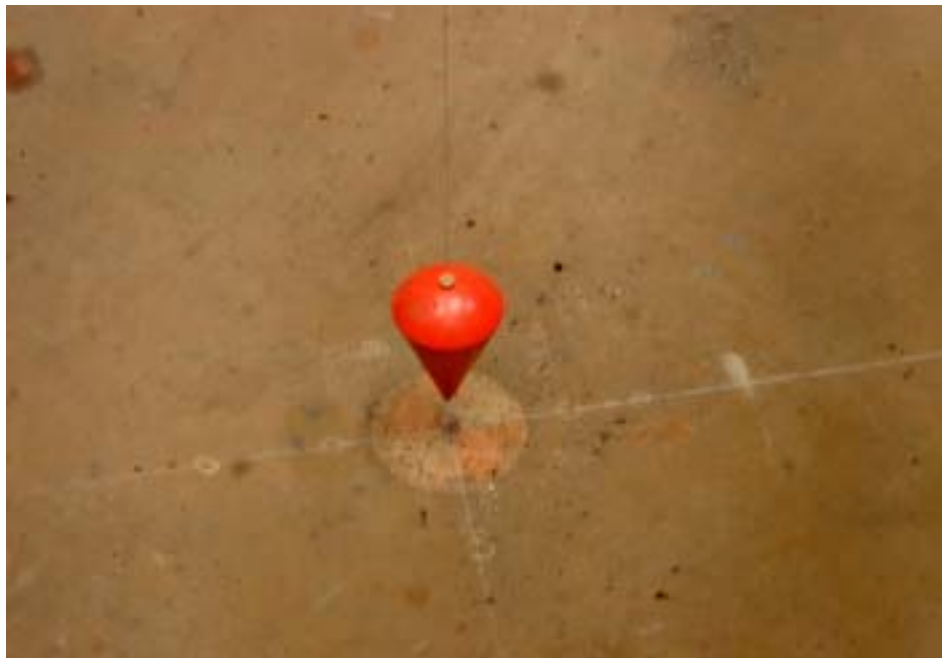
中船公司於反應器廠房(reactor building)中心以鉛垂線建立量測基準(照片二)，利用光學儀器量測四片扇形鋼構安裝定位後之半徑、高程、水平等項目尺寸，垂直偏離度則利用垂懸重物方式逐一量測(照片三)，這些檢驗項目每隔 30⁰ 量測一次紀錄於檢驗表中。查證中船公司自主檢驗結果符合規範及程序書要求，其中弧度及開孔尺寸、方位、高程等檢驗項目已於高雄廠工件製造過程中檢驗，未列入工地現場安裝檢驗項目，另，垂直偏離度量測結果可視為工件準直度偏差之佐證。

照片二：鉛垂線建立量測基準

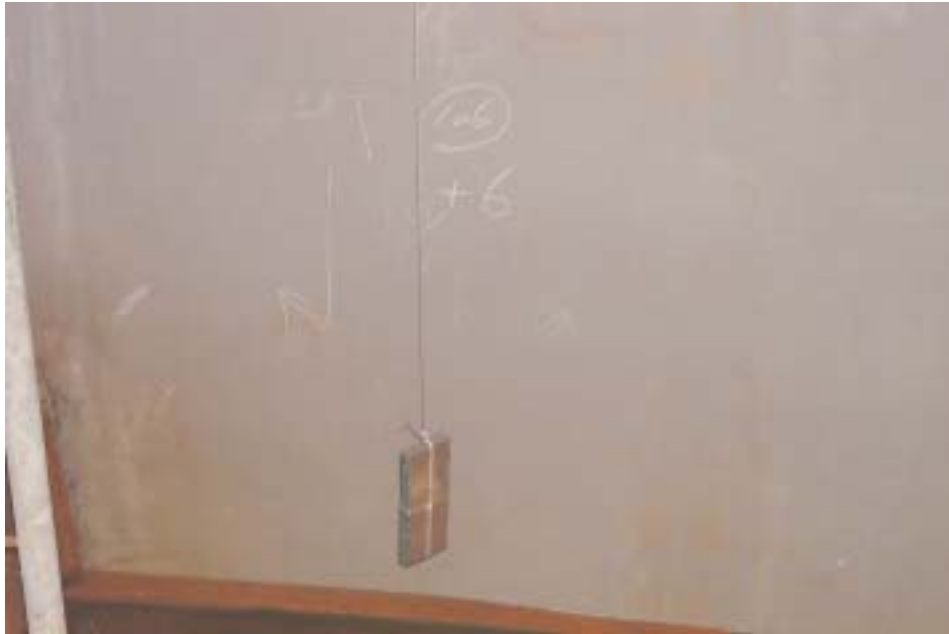
照片三：垂直偏離度量測

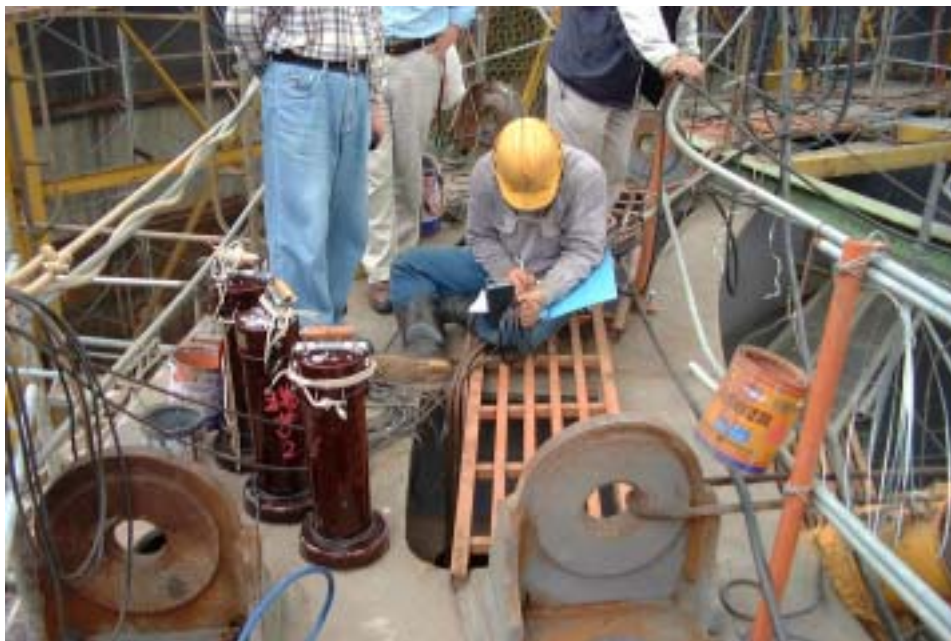
現場作業銲工均依規定攜帶個人專用銲條保溫筒（照片四），並保持電源正常操作。視察作業中特別提及 AWS D1.1-90 Table 4.6 中有關低氫銲條容許暴露於空氣中時間之規定，E8016G（內鈹銲道使用之銲條）最多 2 小時、E9016G（外鈹銲道使用之銲條）最多 1 小時，中船公司領班亦表示明白上述銲條使用與管制之規範要求。

照片四：現場使用之鐸條保溫筒

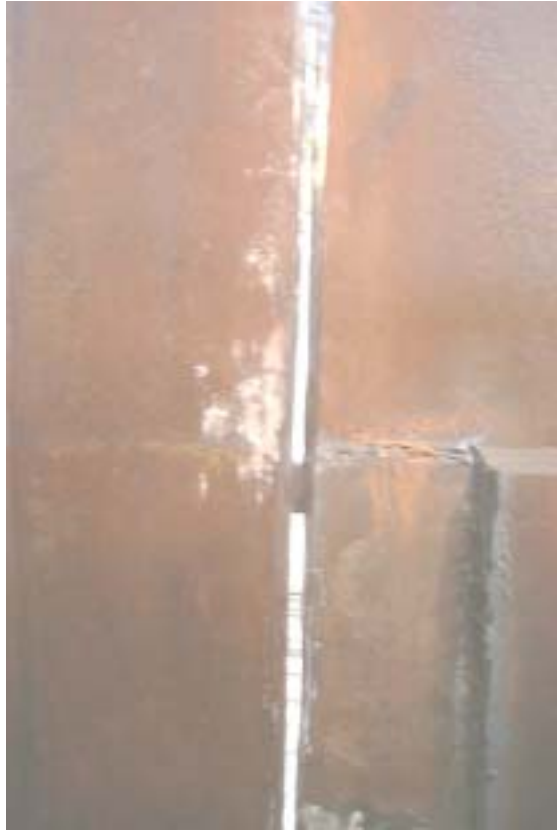
視察依據列於表三。查證龍門施工處 S 級銲道對接銲作業檢查表中表面清潔度檢查項目，經辦課與品質課檢驗結果均為符合。根部間隙與銲口定位檢驗，中船公司核四工程銲接自主檢查表及龍門施工處 S 級銲道對接銲作業檢查表原亦僅定性描述為符合，立即建議凡涉及定量檢驗項目應於檢驗表中填明檢驗標準數值，中船公司與施工處均立即配合改善。另視察中發現 W274 銲道部分位置根部間隙可能超過規定（照片五），經中船公司確認後，依 AWS D1.1 第 3.3.4.1 節規定執行修正，並紀錄於檢驗表中，符合相關作業程序。

視察 W274 鐸道 (RS12、RS13 外鈹垂直鐸道) 內側鐸接前檢查時發現，RS13 外鈹內側在高程 EL 2300 處遺留填角鐸加強鈹移除痕跡 (見照片五右側下方)，經查工程圖 C237B-144-B009、C237B-144-A014 發現，此類加強鈹(尺寸為 32x1061x300)共 29 片，環繞第一層基座外鈹內側，中心線位置高度為 EL 2300，鐸接方式為填角鐸，其中 135⁰~144⁰(RS12-RS13)加強鈹因妨礙外鈹垂直鐸道施工，中船為考量鐸接作業之可接近性予以移除部份加強鈹，預計日後移除剩餘部份後，加強鈹再依相關程序書施工。檢視另二處 36⁰~45⁰(RS11-RS12)、315⁰~324⁰(RS14-RS11)位置上類似狀況加強鈹，發現尚未施工，符

照片五：部分鐸道根部間隙超過規定

依據 AWS D1.1-90 3.7.5 The Engineer shall be notified before improper fitted and welded members are cut apart.，已銲接之加強鈹逕予移除似不符規範，於是要求龍門施工處及中船公司移除上述加強鈹前，應進行技術評估並依適當程序處理。

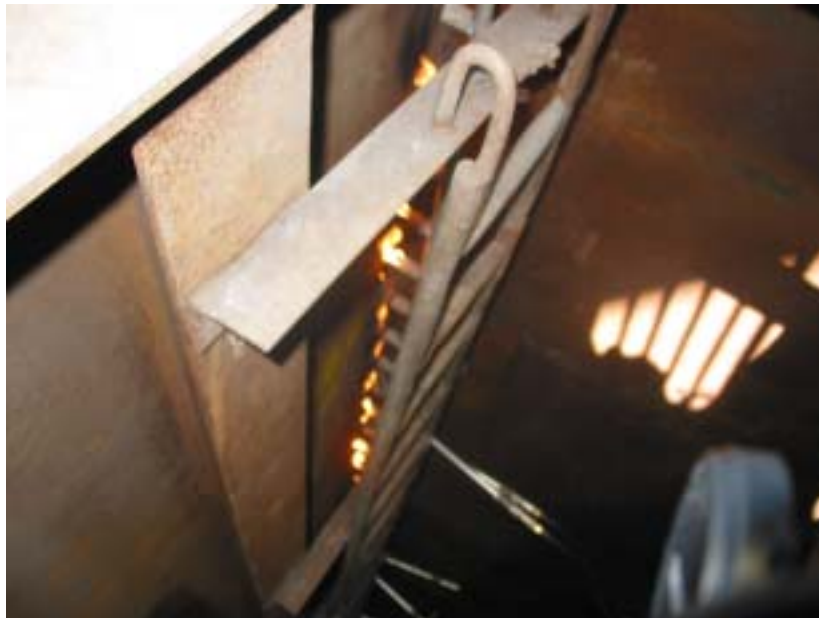
視察依據列於表四，視察發現，現場預熱及層間溫度加熱方式採用高雄廠經驗，以排管燃燒氧乙炔加熱母材（照片六）。內鈹母材為厚度 32mm 之 A572 Gr65 Group III 材料，其中預熱、層間溫度二項，表四中僅要求最低 66°C，中船公司基於工程經驗將其提高為最低 138°C，查證中船公司核四工程鐸接自主檢查表，已將其值填寫於檢驗項目中，但龍門施工處 S 級鐸道對接鐸作業檢查表僅定性描述為符合，立即建議凡涉及定量檢驗項目應於檢驗表中填明檢驗標準數值，施工處立即配合改善。預熱溫度量測係利用紅外線溫度量測儀測量（照片七），查證其儀器校正標示，確認仍在校正有效時間內。預熱及層間溫度二項檢驗項目，中船公司及龍門施工處檢驗結果符合規定及承諾。另，雖然 AWS 及程序書並無鐸後持溫要求，中船公司為盡量降低鐸道中殘存氫氣，內鈹鐸道雙 V 槽任一面鐸道完成後，均持續以加熱

照片六：鐸道預熱

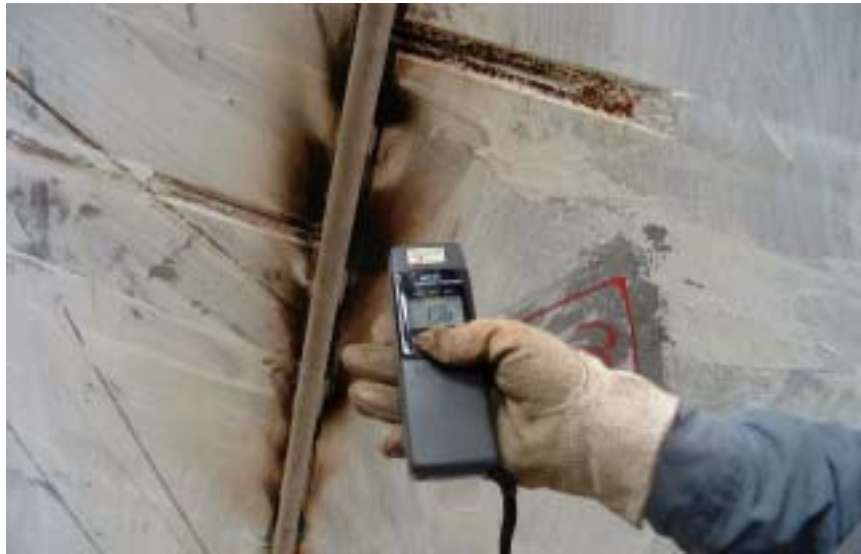
照片七：鐸道預熱溫度量測

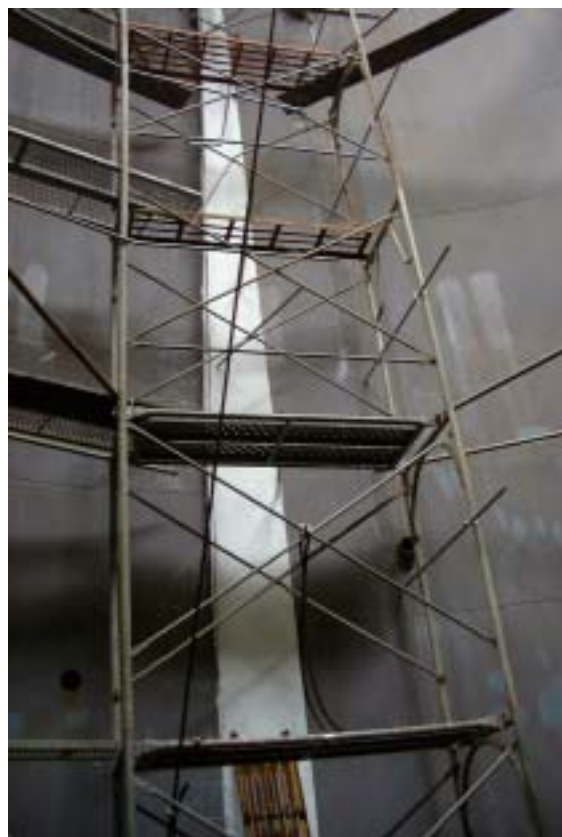
排管加熱至 275°C 持溫 2 小時後，再覆蓋絕熱帶(isolation belt)緩慢冷卻至環境溫度（照片八）。

照片八：鐸後持溫，再覆蓋絕熱帶緩慢冷卻至環境溫度
