# 主題視察報告

## 核四廠土木結構施工品質查證

原子能委員會核能管制處

中華民國九十三年十月一日

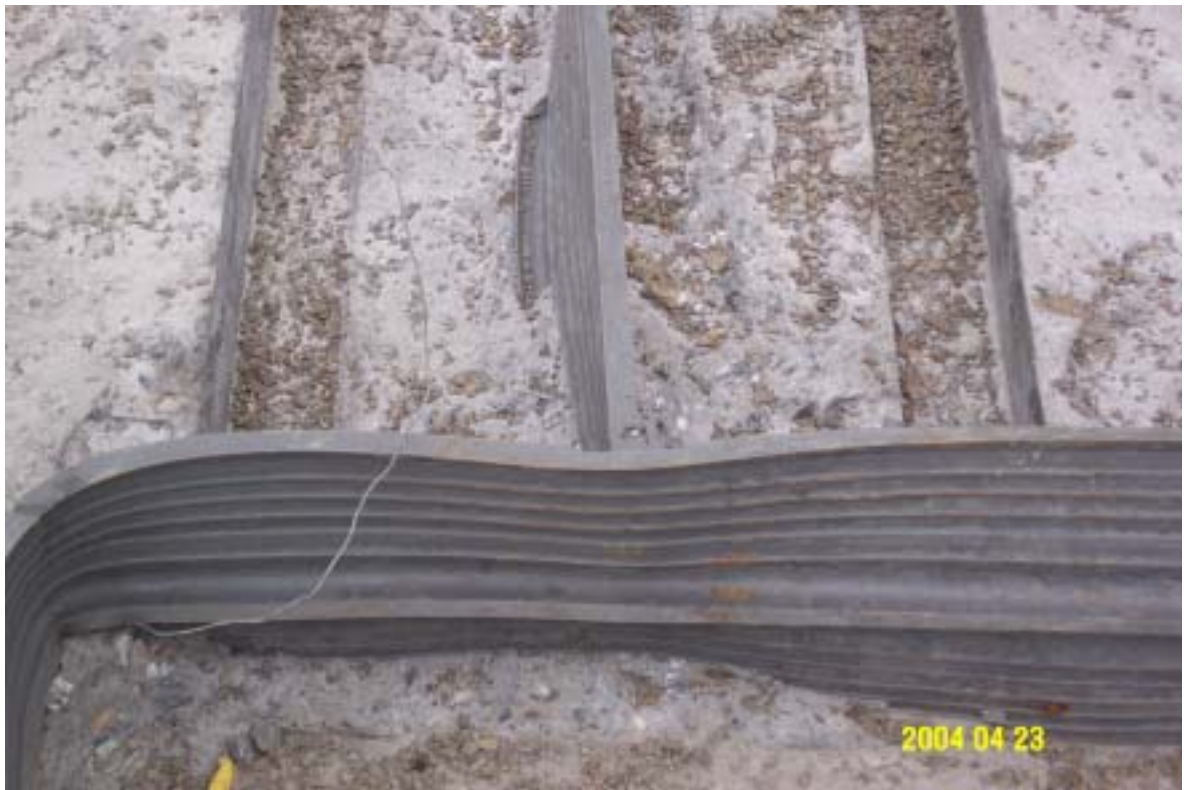
- (一)基座牆體內側安裝之止水帶的安裝位置不正確，造成混凝土埋置左右高程不一（如圖一）。
- (二)止水帶的安裝施工不正確，造成止水帶埋置於混凝土的高度不足（如圖二、三）。
- (三)止水帶的安裝未隨著澆置高程，改變安裝高度，造成混凝土澆置高程無法控制（如圖四）。
- (四)混凝土澆置與搗實作業不確實，使混凝土表面高低不均勻，及拆模後有局部蜂窩現象。
- (五)完成面澆置高程差異過大，造成淹水情形。
- (六)部分完成面龜裂情形嚴重（如圖五）。
- (七)鋼筋佈設，有局部不理想，使角落鋼筋間距過大。
- (八)整體施工結果，止水帶已呈失效情形，混凝土澆置作業不確實，乃建議經辦課開立 NCR 處理，同時檢討止水帶的設計與安裝施工方式。另，要求對混凝土澆置人員及現場品管人員展開教育與訓練，且必須不斷要求，施工人員才能建立正確澆置混凝土之觀念。

圖一：CWPH 止水帶安裝位置不當混凝土高程不一

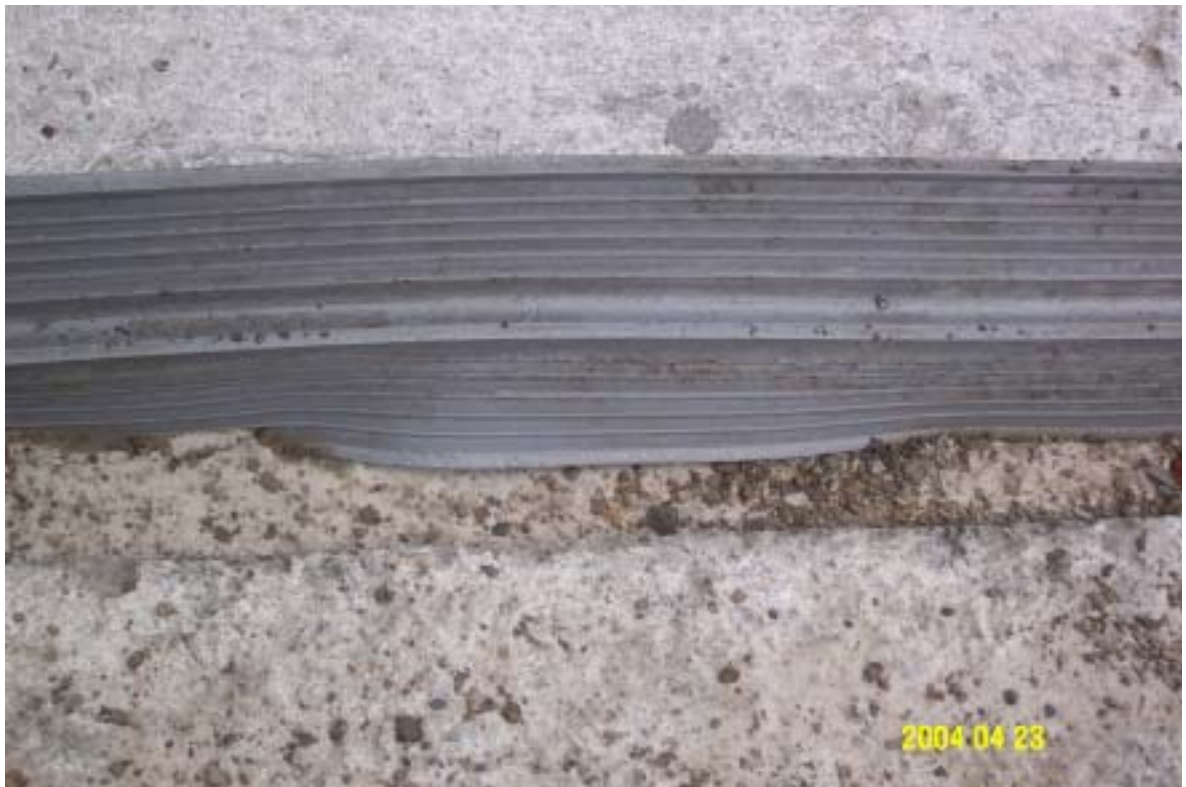
圖二：CWPH 止水帶安裝施工不當另側無混凝土情形（1）

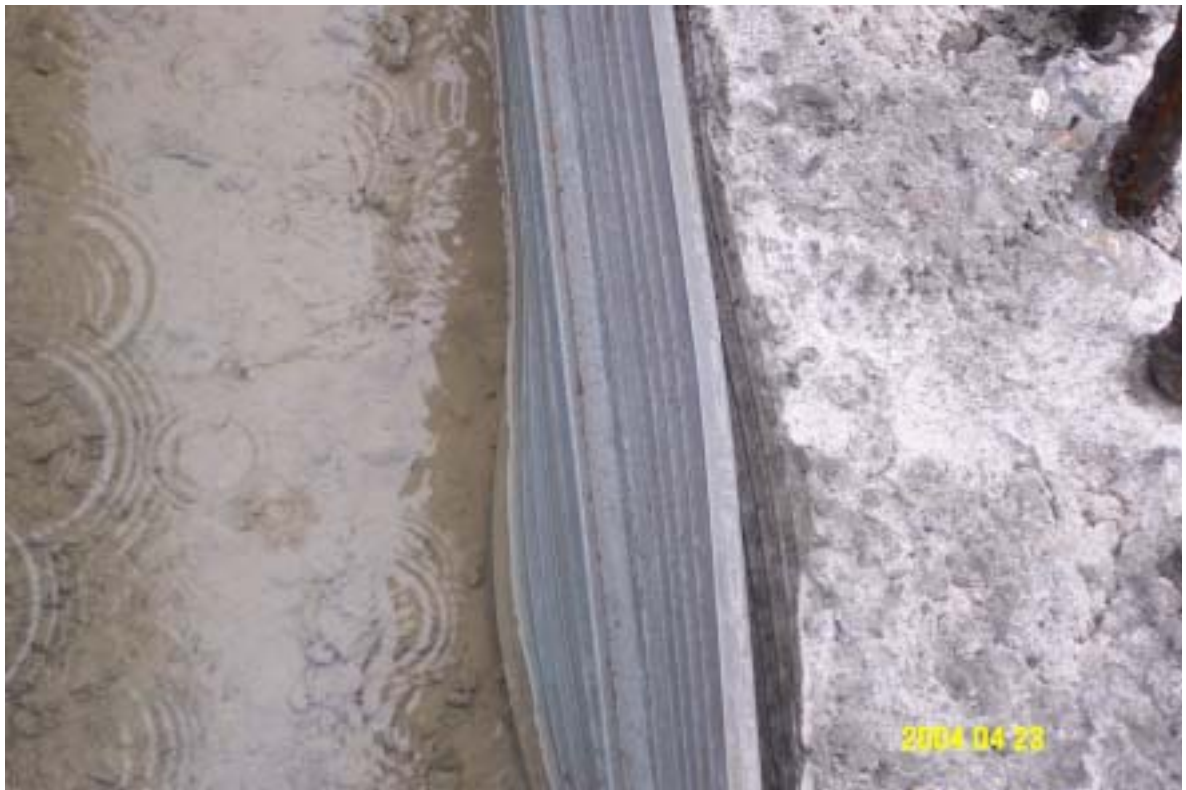
圖三：CWPH 止水帶安裝施工不當另側無混凝土情形（2）

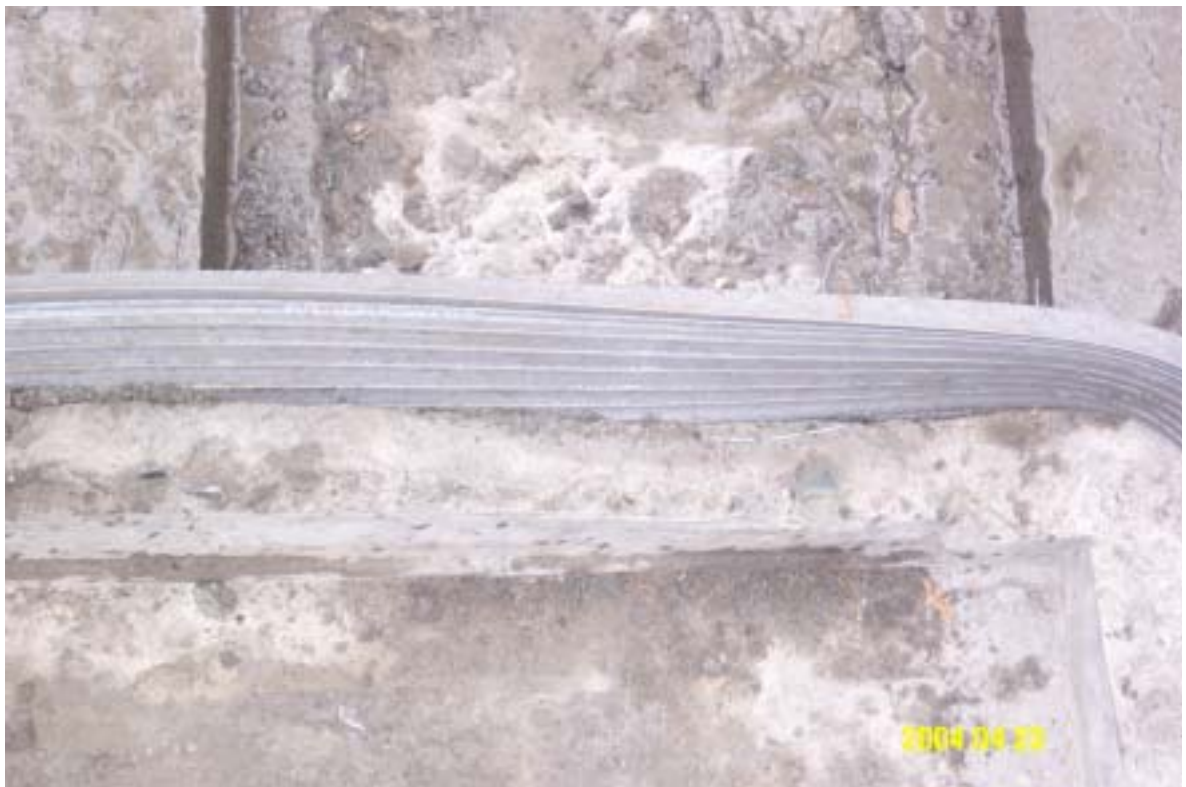
圖四：CWPH 止水帶安裝未隨完成面施作

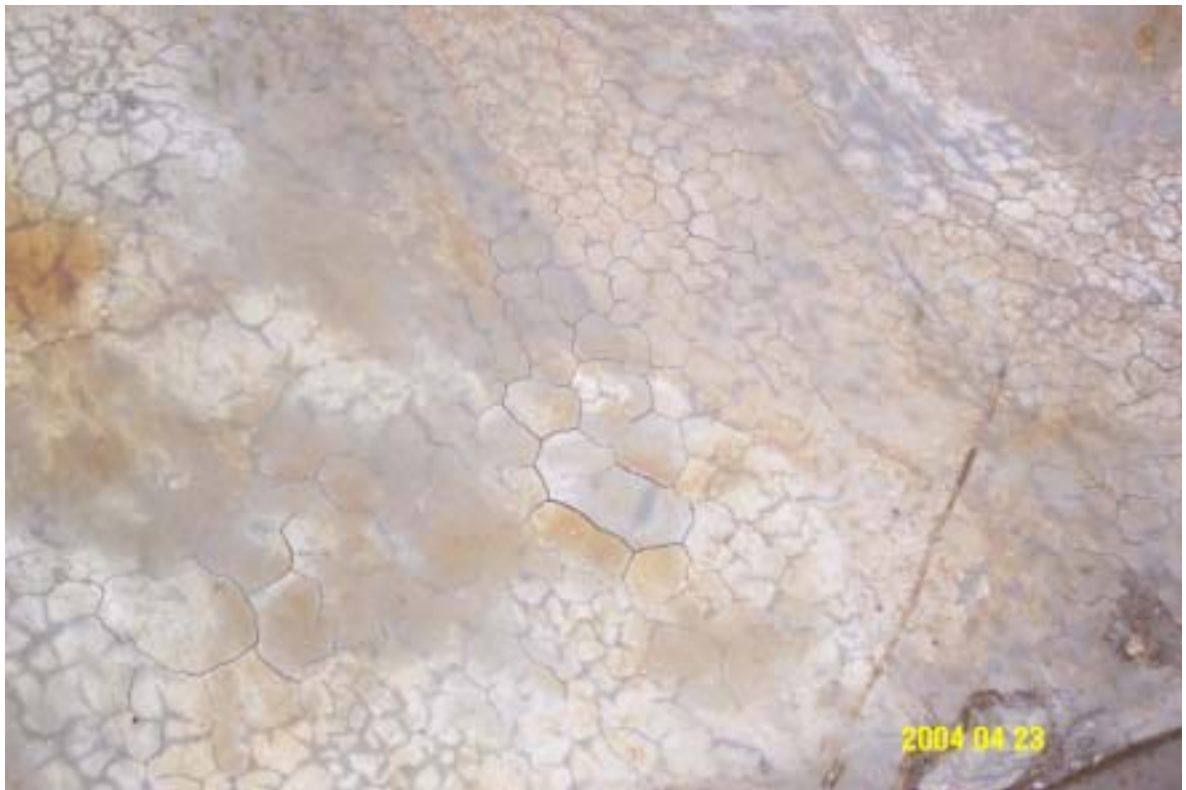
圖五：CWPH 基座混凝土完成面龜裂情形

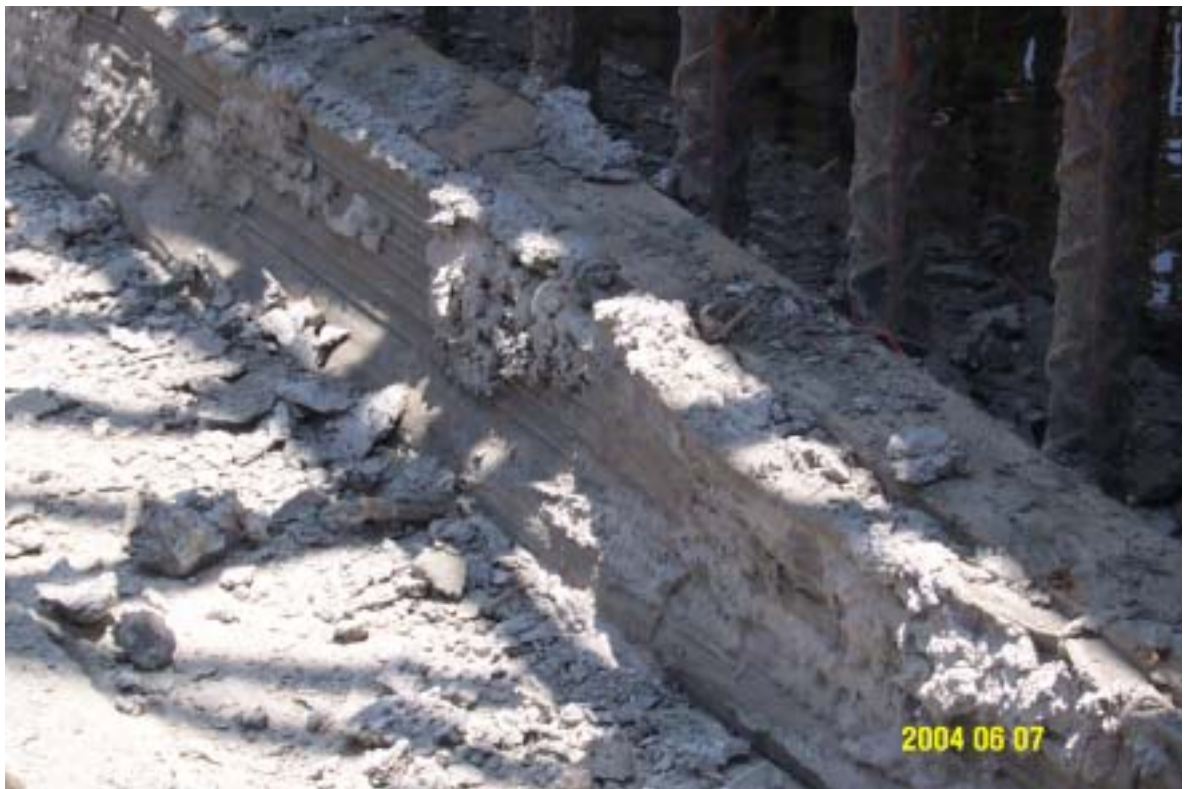
6 月 2 日循環水抽水機房工程完成基礎第三區塊混凝土澆置作業，職即於 6 月 29 日至 30 日對第三區塊混凝土施工作業品質及品管作業進行視察，查證結果相較於第二區塊之施工品質，止水帶的部分確有改善，但由表面混凝土凌亂的狀況（如圖六）則顯示，混凝土澆置施工作業品質仍舊不足。另，針對止水帶的佈設及文件的審查等發現缺乏整體性考量，以致各盡其職卻存在對問題了解產生落差。以下即為視察發現摘述如下：

圖六：CWPH 基座第三區塊混凝土澆置後表面凌亂情形

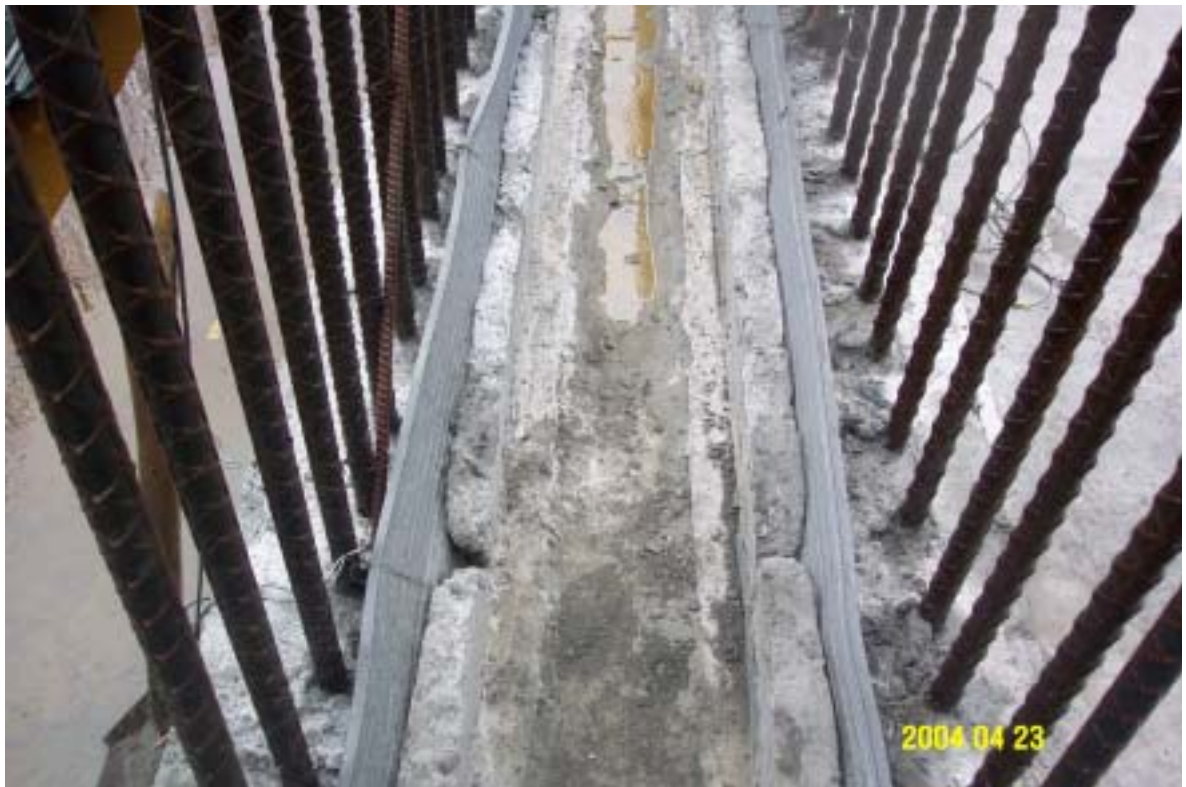
- 1.在基礎底板一、三、四、五區塊間施工縫有外裝型止水帶卻無內裝型止水帶設計，而止水帶的封閉迴路設計要求使得內、外型止水帶連接的獨特現象(如圖七)，其止水性仍待評估確認。另，本項設計變更過程之審查核可程序不夠周延，有必要請施工處澄清說明。
  - 2.大棟公司曾基於混凝土澆置施工需要，將基礎澆置區塊分割變更圖，兩度送核技處審查核可(原設計基礎未分區，大棟公司因施工需求區分為五個區塊分區施工澆置)，然此項作業未充分考慮止水帶設置需求之情形。
  - 3.止水帶設計疑義，中興工程顧問公司曾以第一區塊情形回覆施工處，說明無需設置止水帶，但其理由並非適當，且答覆中未對其他區塊間施工縫是否須設置止水帶及種類有所說明，經辦課在此情形下，即進行後續處理之簽辦作業，有未儘周延之處。
- (二)循環水抽水機房等結構為 S 級或 R 級結構物，且下半部結構在海平面以下，其混凝土構造物之防水、耐久、防蝕的水密性要求，應較核島區廠房結構及汽機廠房結構要求高，但核島區廠房結構及汽機廠房結構均有防水層設計，且基礎層底部有濾排水設計，抽水機房等結構工程之混凝土強度要求，亦未較核島區廠房及汽機廠房高，設計公司是否以充分考量同時滿足強度、耐久、水密性等要求。
- (三)循環水抽水機房基礎第三區塊混凝土澆置作業，有下列發現需再作檢討改善：
- 1.止水帶設置處之混凝土澆置高程控制不夠確實，部分過高或過低，致止水帶埋置高度不足。
  - 2.基礎上方有部分區域具蓄水池功能，其牆體設計有兩道止水帶及凹樁，兩道止水帶因分別安裝於凹樁兩側凸緣上(如圖八)，其外側混凝土厚度受鋼筋及保護層等厚度需要，致內側圍束止水帶之混凝土厚度略薄，在混凝土打毛作業及清除品質不良混凝土時，很容易損害止水帶功能，應請施工處考量修改施工凹

圖八：CWPH 外牆兩道止水帶混凝土圍束厚度不足情形

樺尺寸之可能性，以提供止水帶足夠混凝土圍束厚度，以確保止水帶應有之功能。

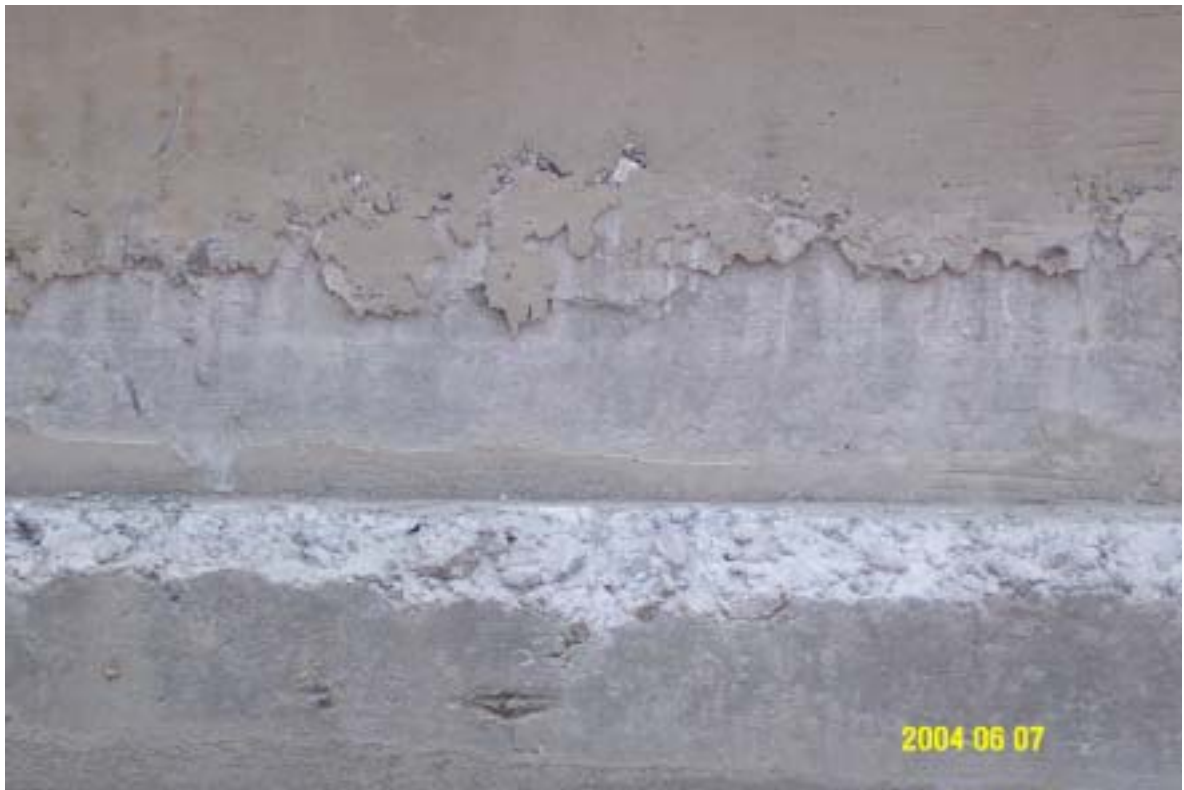
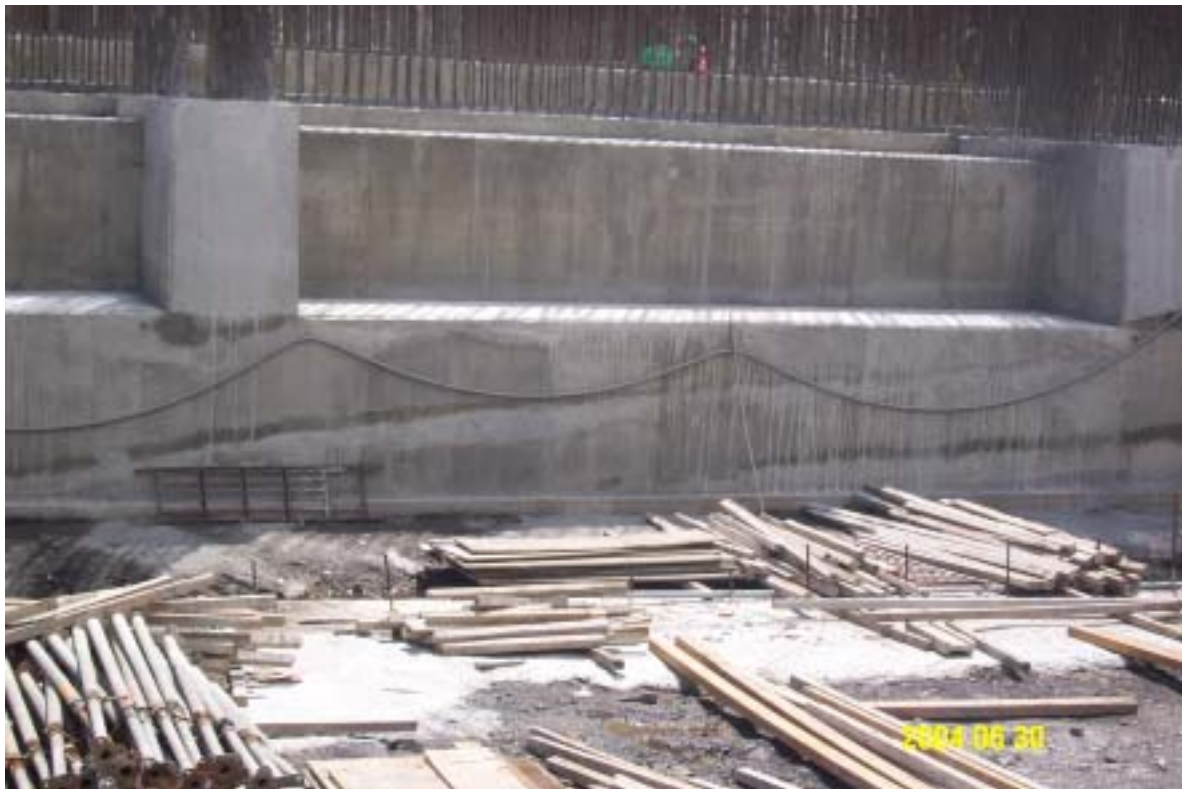
- 3.由澆置混凝土表面混凝土鬆散、高低不一及缺損的情況研判，澆置時之混凝土表面搗實作業並不夠確實。
- 4.基礎側面模板拆模後，發現在東西兩側表面有顏色不同、弱面（節理）、凝結時間不同，以及上層模板膨脹表面凸出等施工冷縫現象（如圖九~十二）。
- 5.由於抽水機房基礎混凝土第一~三區塊，均發現有多處此類混凝土冷接縫之缺陷情形，除應請施工處評估此一情形對工程品質之影響程度(防水、耐久、防蝕及水密性要求)、檢測成因外，並研擬改善及預防對策。
- 6.有局部養護水流經基礎牆面造成輕微水泥漿被洗刷流失（如圖十三），以及表面混凝土未硬固遭刮傷之情形，建議施工處應就不同配比混凝土之緩凝情形，統一規定保守拆模時間或各配比分別拆模時間。

圖九：CWPH 基座疑似冷縫情形（明顯縫隙）

圖十：CWPH 基座疑似冷縫情形（顏色不同）

圖十一：CWPH 基座疑似冷縫情形（同昇層上下厚度卻不同）

圖十二：CWPH 基座疑似冷縫情形（明顯節理）

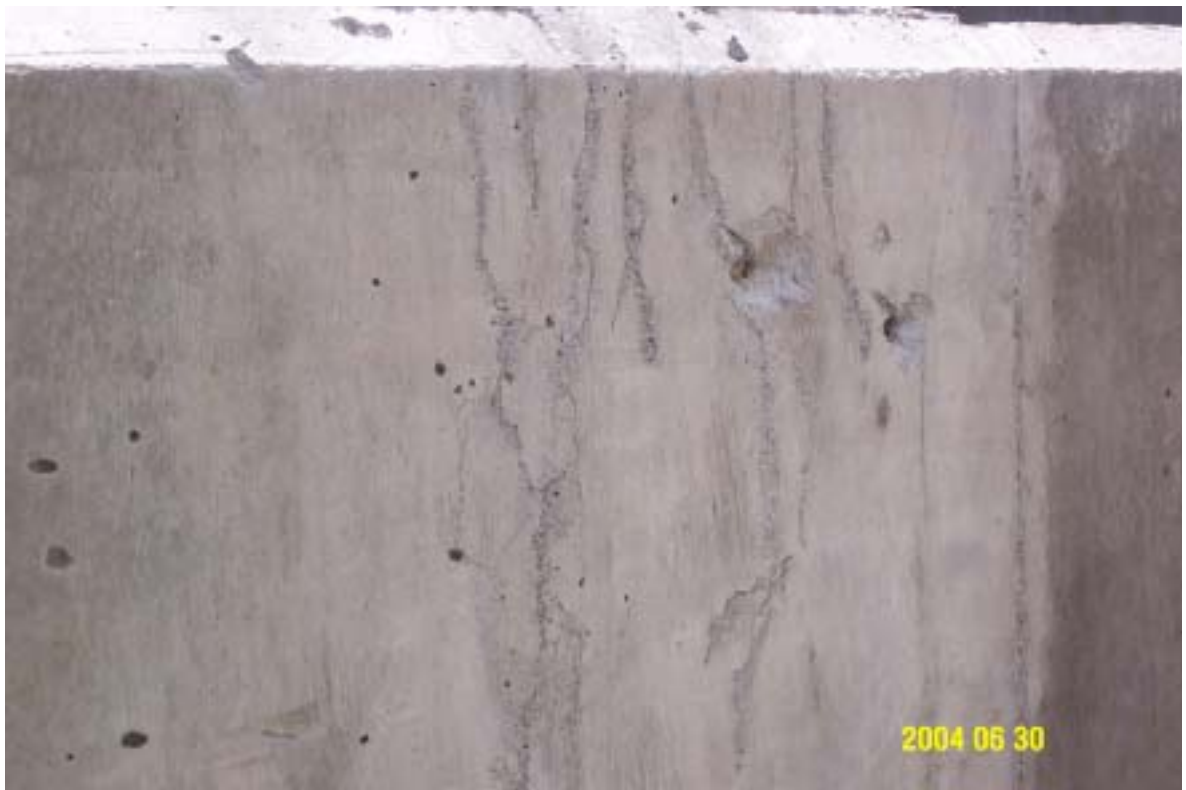
圖十三：CWPH 基座過早拆模致養護水洗刷表面混凝土情形

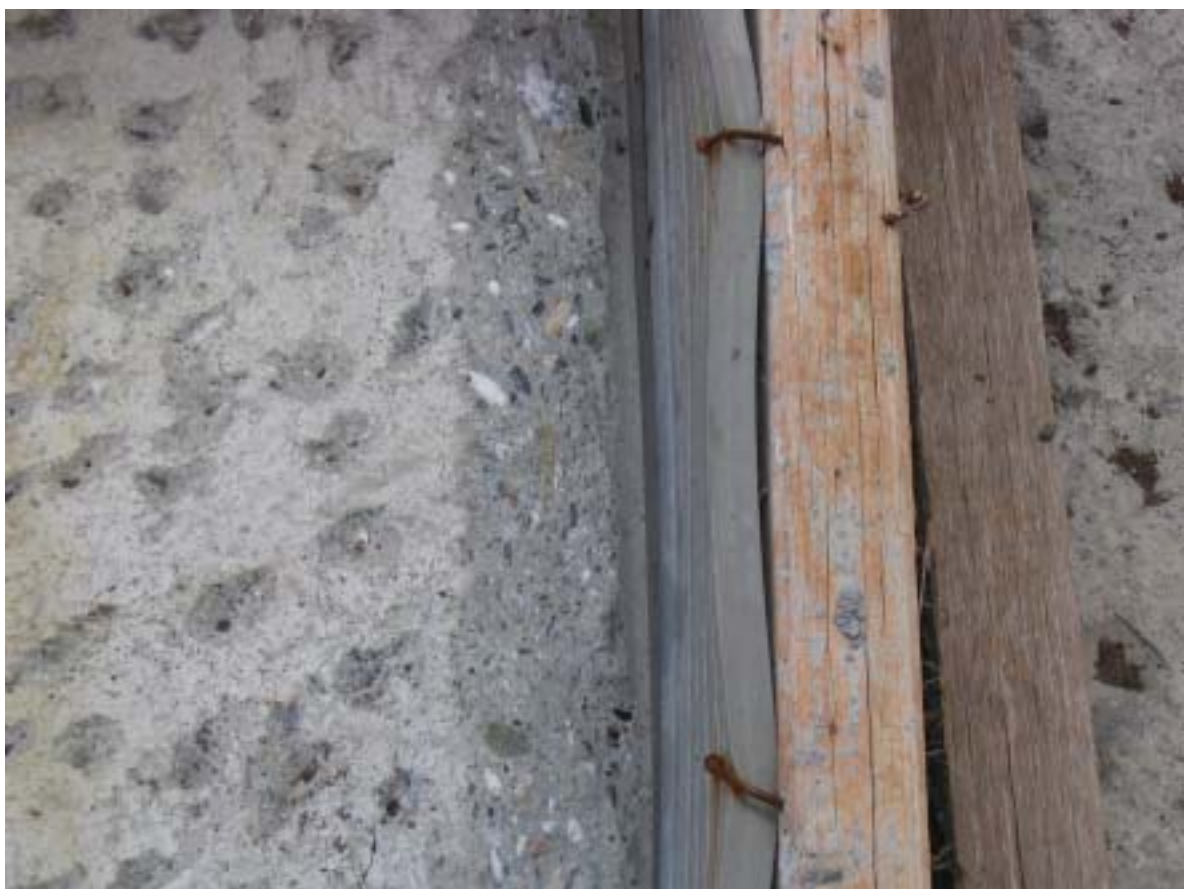
- (一)現場巡視時，包括經辦課、品質課及品保小組均派員到場監工。
- (二)承包商所提改善計畫送業主審查並經核技處及設計單位中興顧問公司審查同意，但經職審視後，認為止水帶改善施工計畫並無法含蓋現場狀況，部分有埋入混凝土中，部分則全部露出。（本改善計畫內容事前曾非正式看過，並表示內容不夠周延，提供經辦課參考。）
- (三)本項改善案採用不收縮 Type II 型水泥漿進行修補作業，澆置厚度要求經辦課表示至少滿足 3 cm，澆置前檢驗表經查證，確經經辦課及水路課檢驗完成同意澆置不收縮水泥漿進行止水帶修補的改善作業，且經初、覆驗兩次檢驗程序始完成檢驗。
- (四)經查證現場實際作業情形，發現鑿除混凝土情形，並不符合前述 3 cm 要求（如圖十四），甚至止水帶偏斜鬆動（如圖十五），卻無澆置不收縮水泥漿的安排，經審酌並與品保主任、經辦課、品質課及大棟公司品管主任討論後，確認不符合改善計畫作業品質要求（各單位現場均無異議），於是要求經辦課（水路課）暫停改善作業，並請於確認改善完成再通知本會視察員查證，始得繼續作業。
- (五)除尺寸不符要求外，巡視時現場已施作部分區段，但施作時未考

圖十四：CWPH 基座第二區塊止水帶澆置不收縮水泥漿應鑿除混凝土厚度不足 3 cm情形

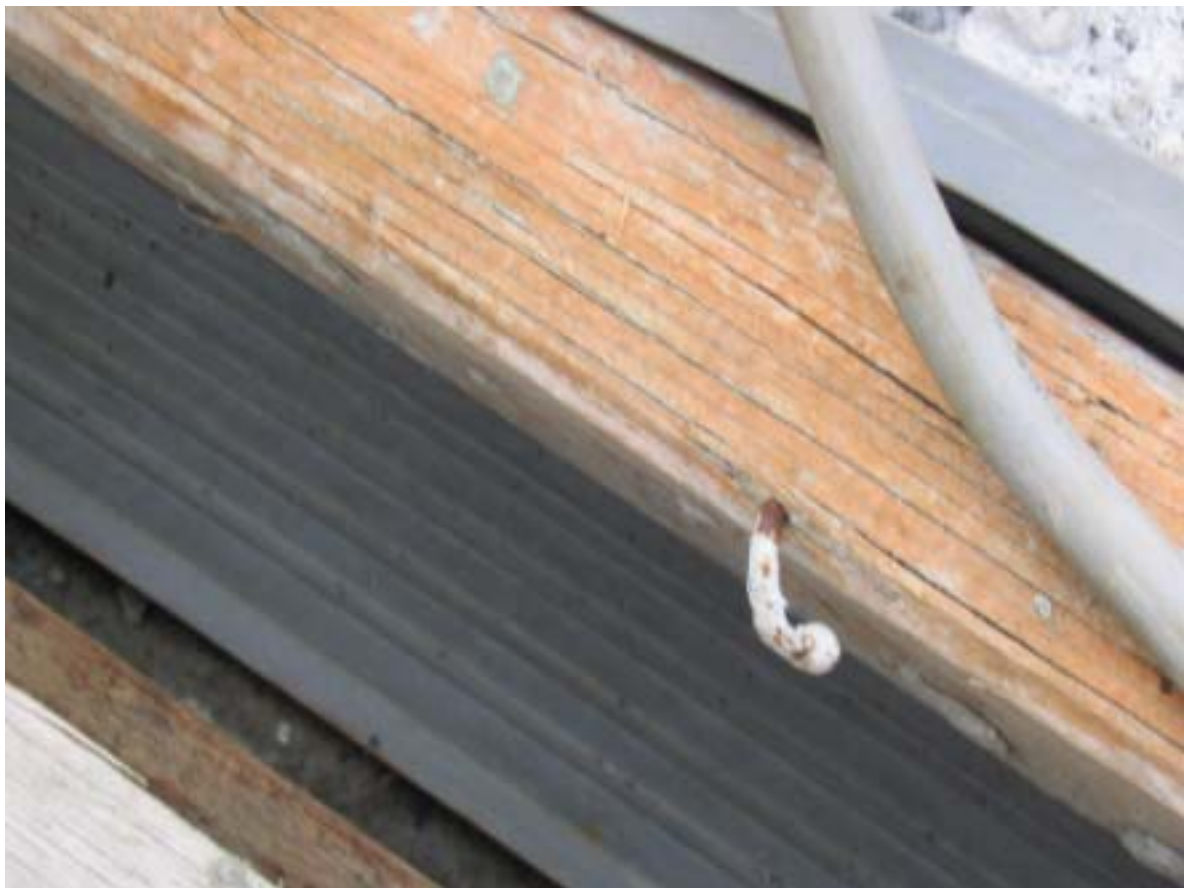
圖十五：CWPH 基座第二區塊止水帶偏斜情形

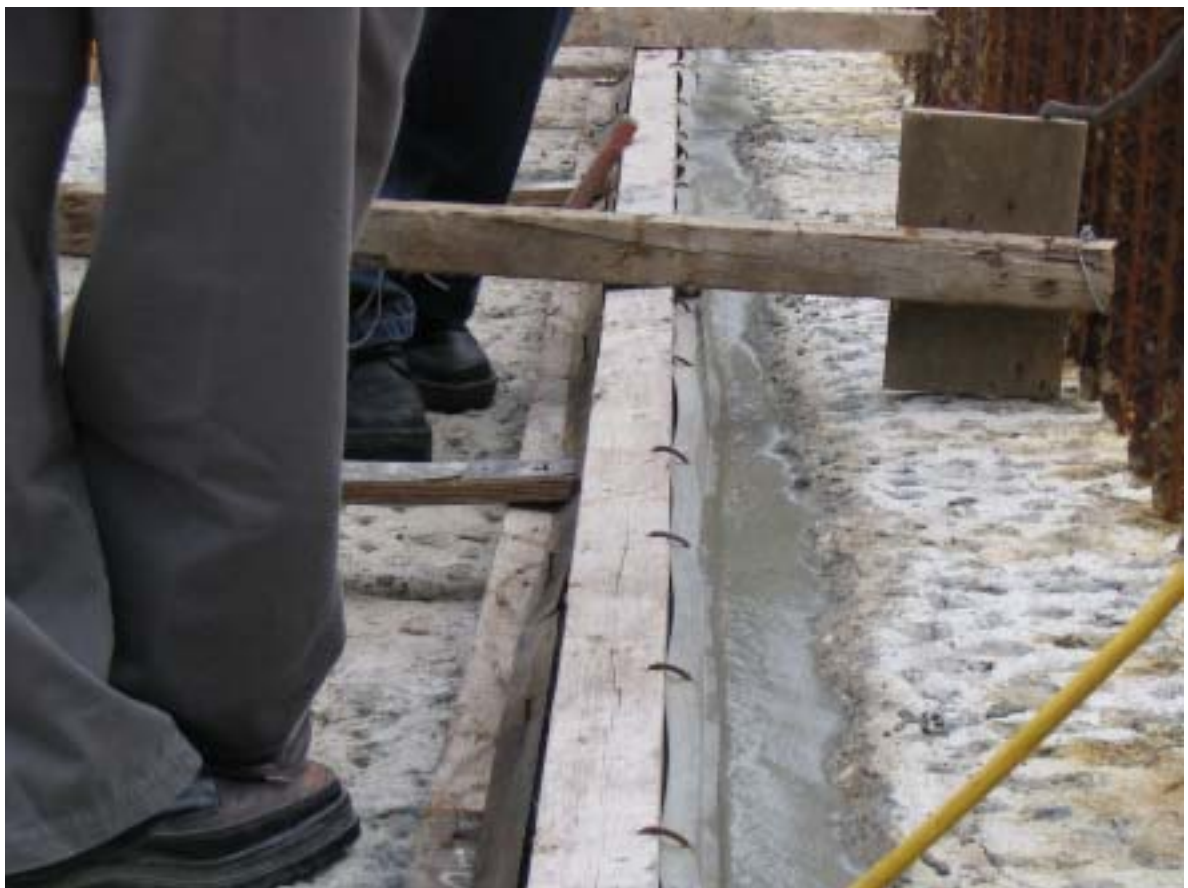
量止水帶特性、不收縮水泥漿材料及施工步驟（僅單側施工如圖十六），將作業程序及要求標準訂定清楚，以致作業中斷時，仍存在止水帶功能失效的疑慮。

圖十六：CWPH 基座第二區塊止水帶改善不當的單側施工情形

(六)本作業情形經本小組討論後，認為施工處在本會一再要求下，仍未能符合要求，經辦課及品質課工程品管人員對於作業要求標準，並未掌握清楚，因此決議以正式文件（93年9月3日會核字第0930031290號書函）要求施工處暫停本改善計畫作業，並請施工處對相關作業執行情形進行檢討及擬定改善方案到會說明辦理情形。
