龍門核能電廠第二十七次定期視察報告

行政院原子能委員會核能管制處

中華民國九十六年八月十四日

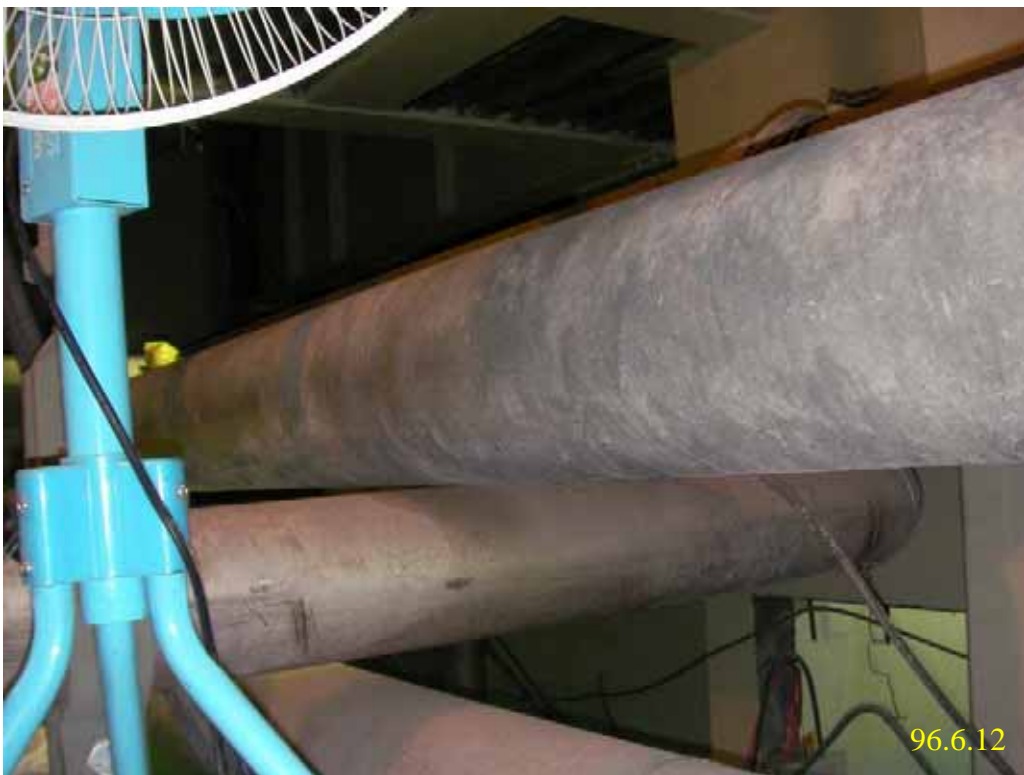
- (五)於一號機反應器廠房 EL+12300 西南側現場，發現有反應器廠房冷卻水系統(RBCW)與冷凝水儲存及輸送系統(CSTF)管路上下交錯，其間之間隙非常小，二管路幾乎快相互碰觸(照片十)，請工程主辦單位澄清並確認該間隙是否為可接受。
- (六)於一號機反應器廠房現場發現有一臨時支撐，其支撐點正巧位於管路之轉折處，其間沒有任何襯墊保護，應不符臨時支撐安裝之原則。且當執行管路沖洗時，其振動可能會對管路造成傷害。請主辦單位於管路系統進行沖洗前，先全面查核整廠管路系統之臨時支撐是否亦有類似情形者並予以改善，以確保整廠管路系統之品質。
- (七)核子反應器設施監查員係依據核子反應器設施管制法(以下簡稱核管法)第十五條及核子反應器設施監查工作範圍及監查機構認可辦法等之規定，執行核子反應器設施設計、安裝、檢測及測試有關作業之監查工作，俾確保上述有關作業符合核能安全之要求。依上述法律要求精神，監查員於執行監查工作範圍內之作業時，核子反應器設施經營者自應依核管法第十四條第一項及第三項之要求精神，予以作業執行上之配合並提供有關之資料，以便其監查作業之執行。以往工地監查作業之執行雖亦有見(查)證點遭越過(bypass)而未執行之情形，惟並未見有整項施工項目遭 bypass 或不及時提送作業資料之情形。然據訪查了解，對於一號機反應器內部組件安裝作業，監查員除於去(95)

照片十：RBCW 與 CSTF 管路上下交錯疑似過於接近情形

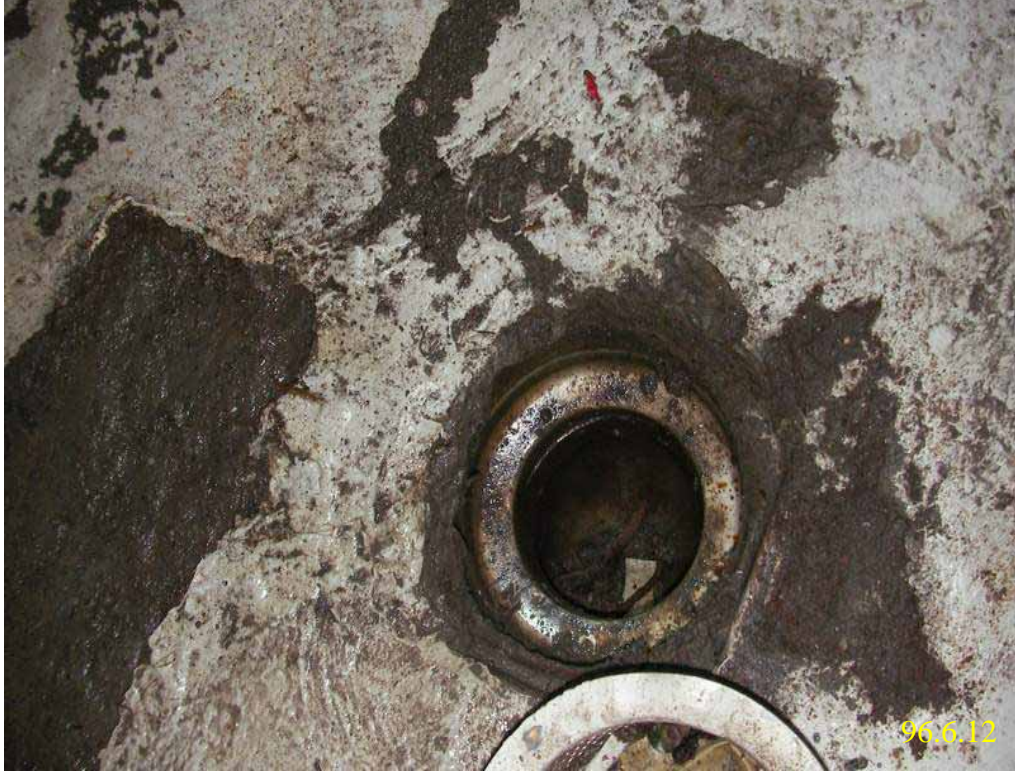
- (二)於一號機反應器廠房 EL. -8200 RM122 內發現有一段風管未依規定墊高直接放置於地面，且其上並又再堆置一電熱器(R級，器材編號：1T41-DHT-0104B)。
- (三)於一號機反應器廠房巡視過程中，連續發現地板洩水口之保護濾網有遭取走棄置一旁及洩水管內有雜物掉入之情形(照片十一，反應器廠房西側，氫氣再結合器房間)，對此除請加強現場巡查及清理作業外，建議能定期全面清查洩水管是否發生堵塞失效情形。此外鑑於巡視中曾發現有現場清潔人員僅清理保護濾網上雜物而未清理已掉入管內雜物之情形，亦請要求現場清潔人員注意並要求改善。
- (四)於一號機反應器廠房 EL. +4800 北側冷凝水儲存及輸送系統(CSTF)管路進入位置處，發現有水持續自該處滲入，請澄清此一情形並改善。
- (五)一號機反應器廠房 EL. +4800 東側發現有一樓梯踏板遭人移置一旁，但其周圍並未設置警示標示以提醒現場人員注意，請加以復原。
- (六)巡視過程中於廠區南側發現核廢料隧道有嚴重之積水情形，由於隧道內目前已有部分管節安裝及存放其中，除請儘速改善現況情形外，並請加強及注意隧道與核廢料間止水設施之

照片十一：地板洩水口充滿雜物情形

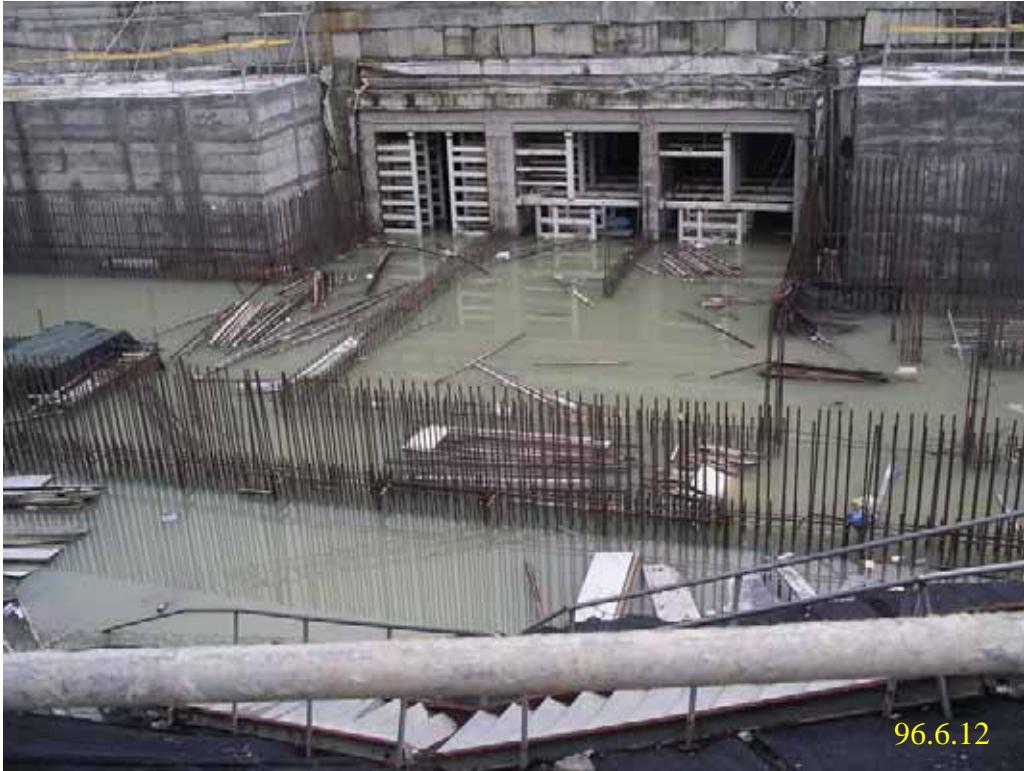
本項視察項目此次主要針對一號機反應器廠房及水處理廠房之現場環境進行了解，依前述廠房巡視過程所見，雖現場整體環境已有所改善且反應器廠房內積水情形亦有所改善，但汽機廠房、RBSW 暗渠及核廢料隧道積水情形(照片十二、十三)，除較上次視察所見除有持續惡化情形外，並已有造成汽機設備受損之災情發生。鑑於廠房淹水已屢次造成設備受損情形，且颱風季節又將來臨，請施工處確實檢討與檢查現行防護及抽、排水措施並改善缺失，以減少廠房、渠道積水情形，或至少避免類似設備、器材泡水受損情形持續發生。其他視察中之發現摘述如下：

照片十二：核廢料隧道積水情形

安全及完整性以避免再出現類似日前汽機廠房因渠道止水設施受損，致積水灌入廠房損害已安裝設施之情形再發生。

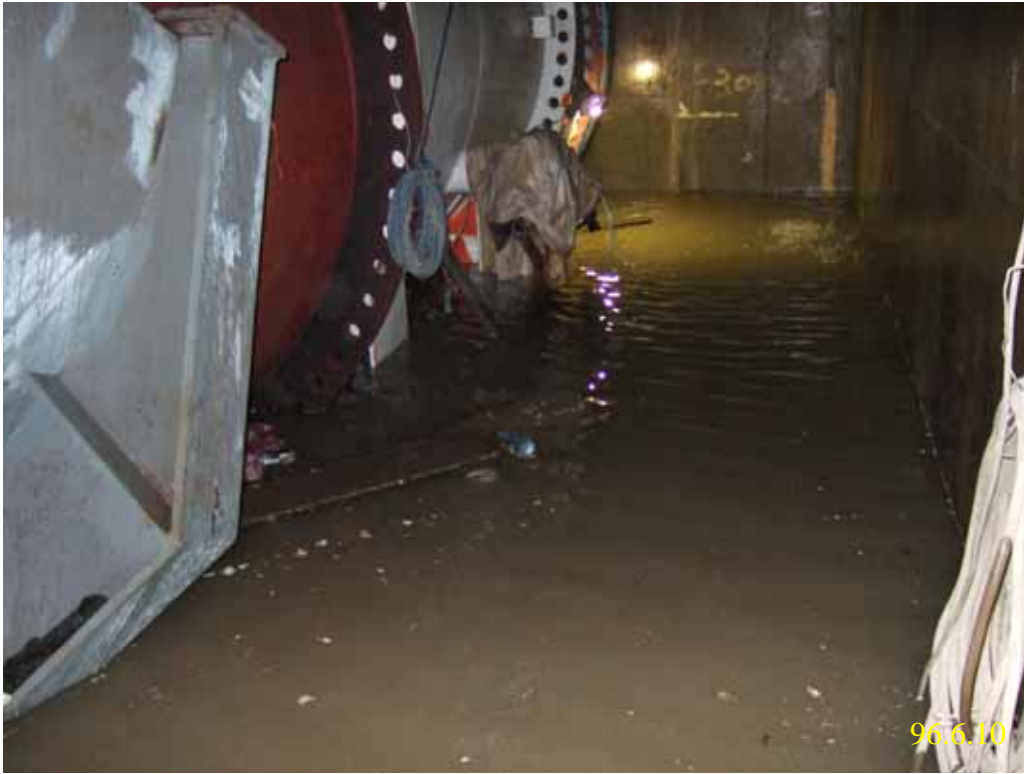
照片十三：一號機汽機廠房底層 EL+4500 積水情形
