主題視察報告

核四廠二號機反應器基座第一層 安裝銲接作業視察報告

原子能委員會 核能管制處

中華民國九十五年二月十日

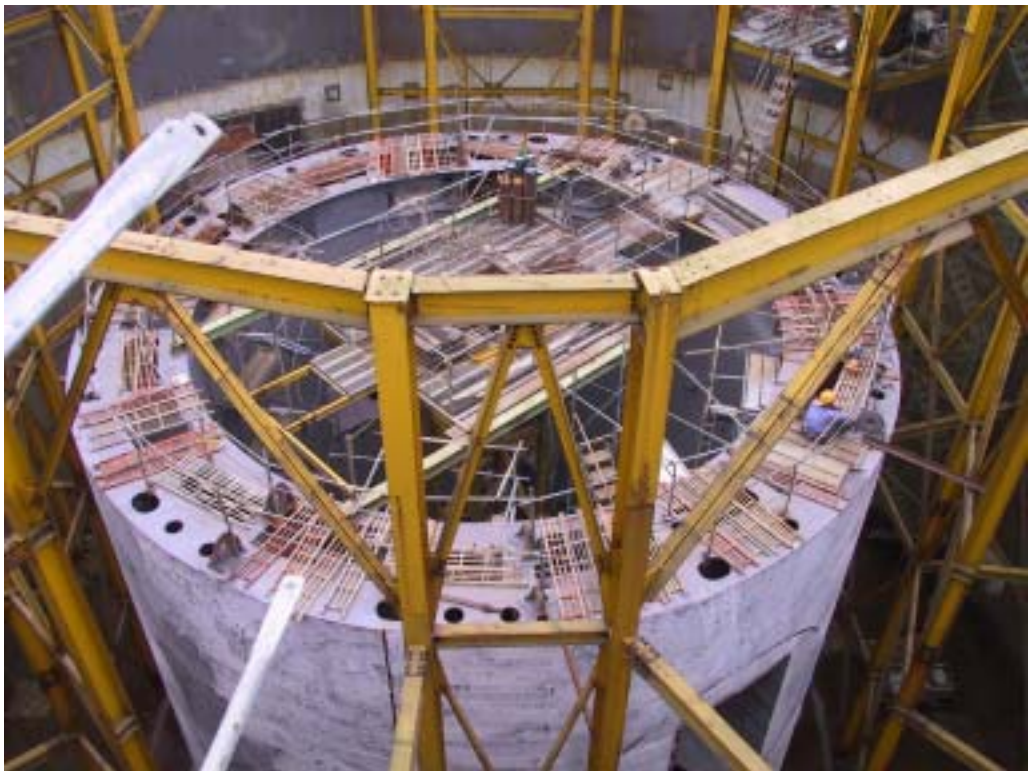
惟為避免吊裝作業進行時影響各基座區塊之移動，現場施工工作架並未事先搭設，因此當時僅能進行粗定位，而無法進行進一步之細部定位調整

作業，致無法立即將基座各區塊彼此點銲使之成為一體，以增加其穩定性。由於工作架之搭設及最終定位完成，據工作人員之估計約需三週，因此在此之前，各區塊間均僅各藉由兩支角鋼桿與 RCCV WALL 內之鋼架(Shoring) 連接之方式予以固定，以增加之穩固性。惟由角鋼桿之大小與基座第一層龐大之體積相較，當時視察人員對於基座第一層於地震狀態下之穩定性與安全性，有相當之疑慮，所幸至 5 月 20 日定位點銲完成之時並無意外發生。

照片二：基座吊裝粗定位後情形

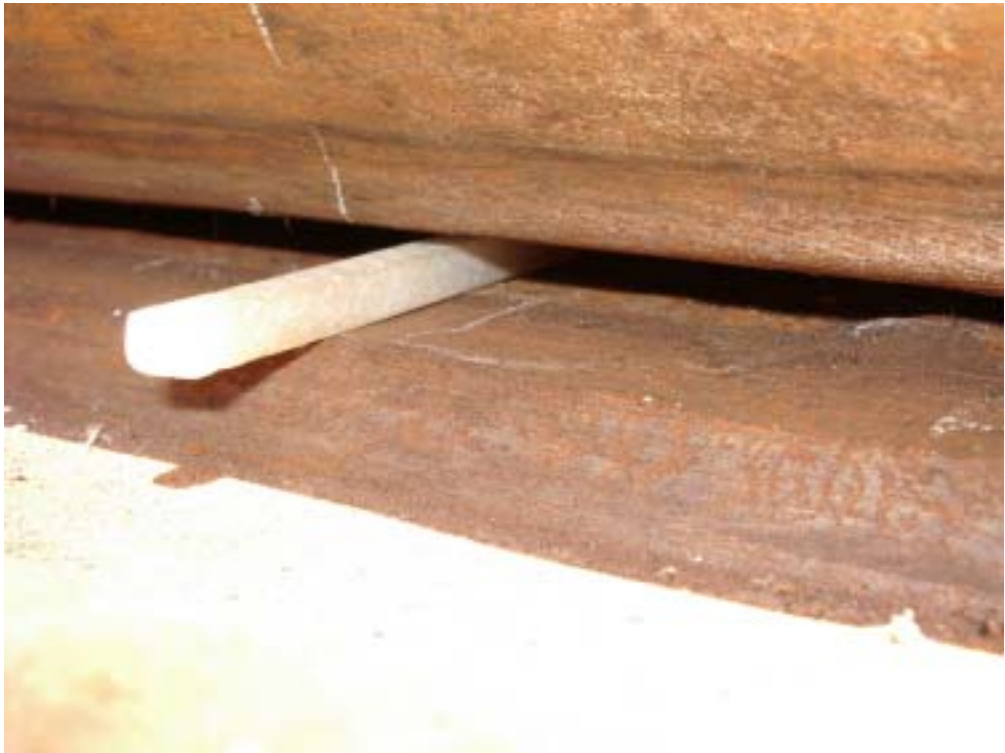
- (一) 抽查發現基礎鐸道在約 20° 左右各 75mm，總長度 150mm 之區域，其背襯板與底板間的間隙大於 5mm(約可插入一支石筆之高度)。於 180° 左右各約 300mm，總長度約 600mm 之區域，背襯板與底板之間隙大於 3.2mm，(約可插入一支鐸條)。此間隙產生之原因，依日前 R13 與 R14 區塊間出現高低階梯差之情形判斷可能是第一層基座安裝時有高低差或底板不平所產生。雖然背襯板與底板間之間隙，依圖面應為零，惟考量與基座龐大之體積與高度，前述發現之間隙誤差情形應是在可接受之工程誤差內，此外雖然這些位置之間隙情形已無法於鐸前改善，使其符合圖面要求(因部分隔艙已無法進入且此時已不可能再將基座吊起，以進行背襯板之整修)，惟所幸可利用較細之鐸條深入間隙內，使熔填之金屬得以將間隙予以填充以權充作背襯，因此建議施工處於進行第一道熔填鐸接時，應使用 3.2mm 鐸條並儘可能深入間隙內並小心鐸接，以將此道鐸道用作後續鐸接熔填金屬之背襯。
- (二) 發現部份鐸道的根部有鐸渣或金屬塞入鐸根及背襯板與底板間間隙之情形，懷疑是鐸道開槽進行研磨清潔前及進行時，未事先及隨時將其中之鐸渣或金屬清理乾淨，致將鐸渣或金屬卡入間隙中。本項缺失經告知施工人員後，再檢查時發現塞在間隙中的鐸渣或金屬已遭清除。
- (三) 垂直鐸道和底板的水平鐸道相交處，於垂直鐸道的下方有口小內大之凹洞，如未將其磨開，鐸接水平鐸道時可能無法將該凹洞填補。此一情形經告知現場人員，再檢查時工作人員已將該凹洞附近的鐸接熔填金屬磨除，將該凹洞打開。
- (四) RS13 區塊不銹鋼覆面上發現有一道弧擊產生的疤痕(長度約

照片三：基礎鐸道背襯鈑與基鈑間隙過大情形(一)

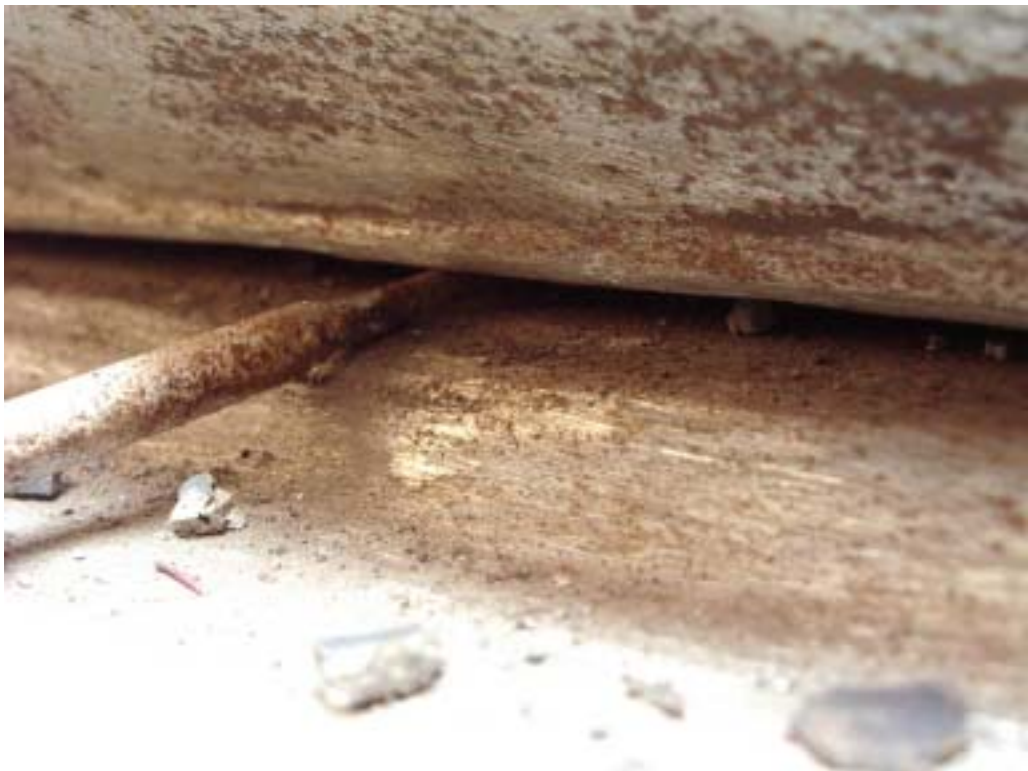
照片四：基礎鐸道背襯鈑與基鈑間隙過大情形(二)

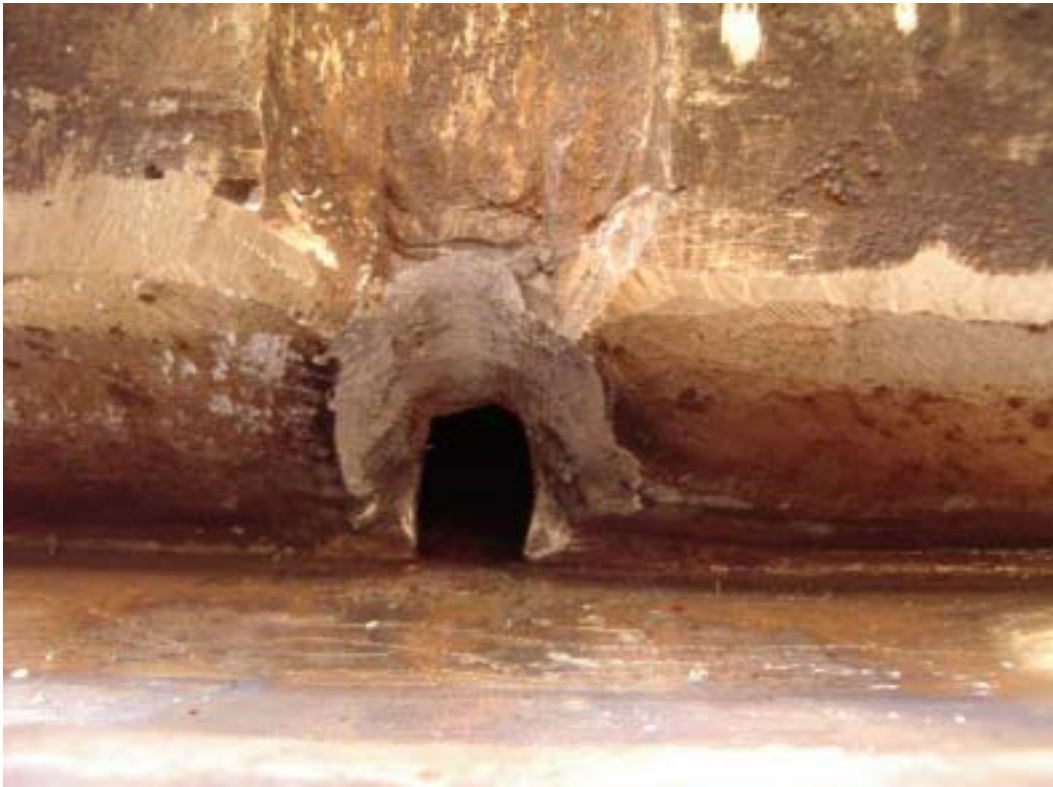
照片六：垂直鐳道和基板相交處凹洞磨開後情形

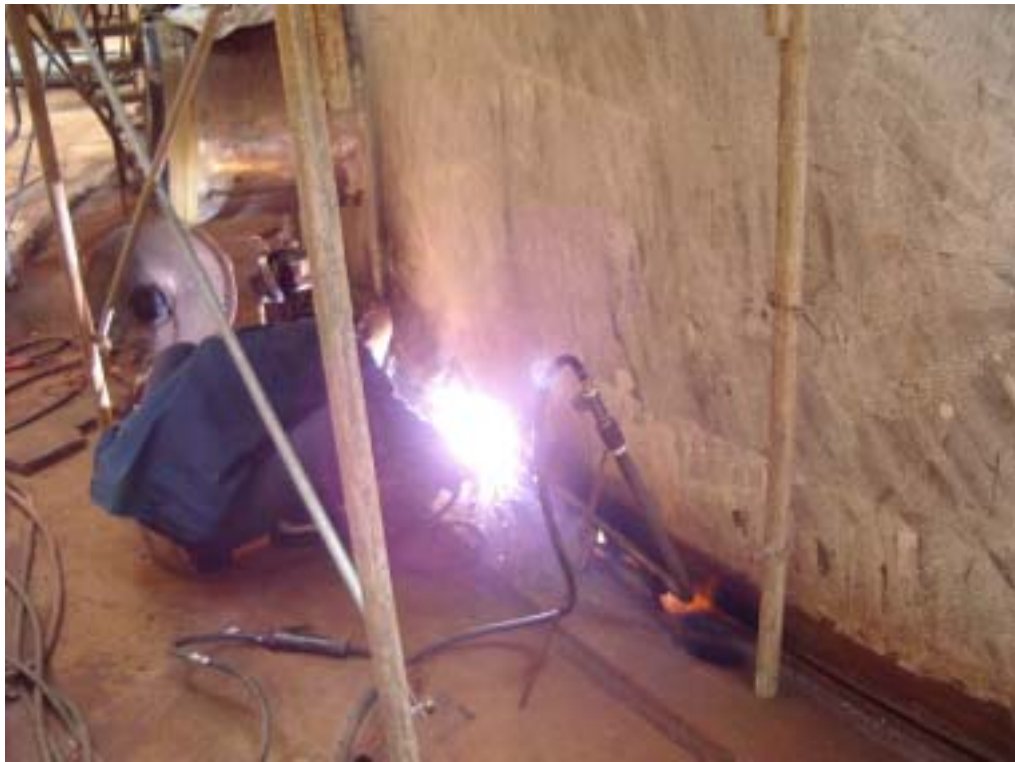
照片十一：基礎鉚道鉚接並同時持續預熱情形

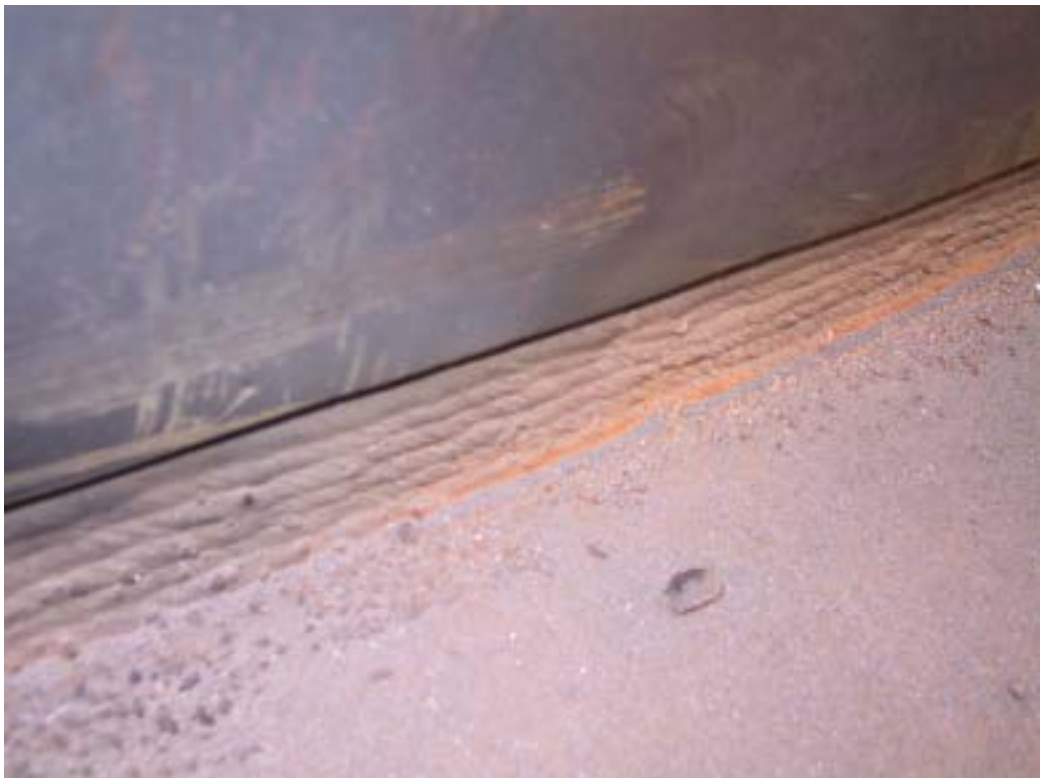
照片十二：基礎鉚道鉚後情形

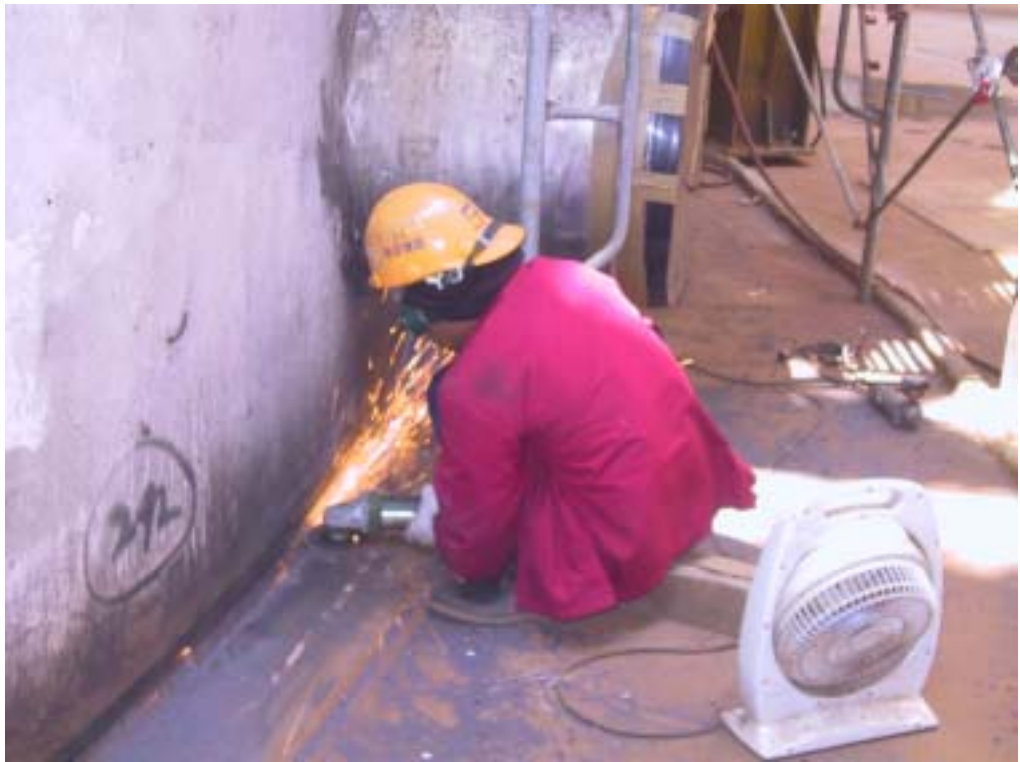
7月29日完成外板基礎鐸道 E7018 鐸材部分之鐸接作業後，施工人員即開始進行此部分鐸道表面之研磨作業，以備後續非破壞檢測及 309L 不銹鋼防蝕覆層施鐸所需。於研磨作業開始後之隔日，視察人員即至現場巡視作業情形，結果發現研磨作業人員操作研磨砂輪機時，砂輪片時有碰觸損及溼井不銹鋼覆層，以及垂直插入 E7018 鐸道將其切除之情形，為避免減損不銹鋼防蝕覆層及外板基礎鐸道本體(即 E7018 填料部分)之厚度，當時即告知恰好到場巡視之施工處主辦單位主管請其注意改善。

照片十三：基礎銲道研磨情形

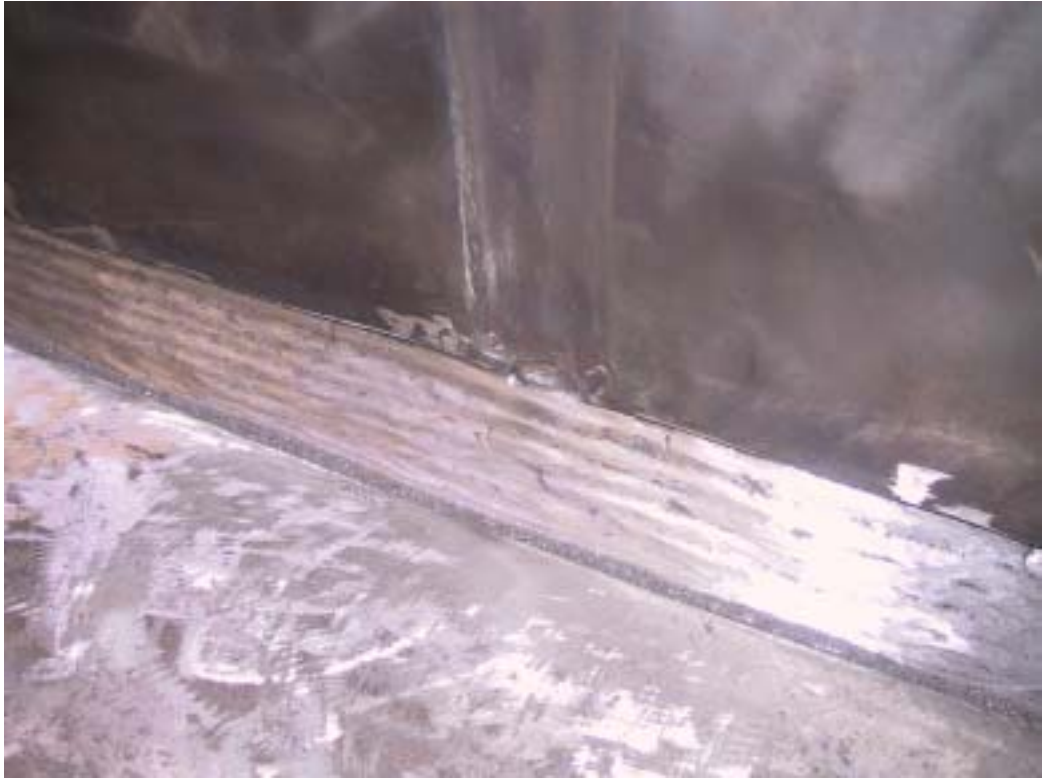
外板基礎鐸道 E7018 鐸材部分完成研磨作業後，施工處即開始針對外板垂直及基礎鐸道之鐸道本體部分進行非破壞檢測之作業(UT&PT)。在檢測過程中視察人員曾多次赴現場視察檢測作業情形，結果大致良好。惟在觀察檢測作業之執行過程中，視察人員首先發現外板基礎鐸道本體(即 E7018 部分)有明顯過低於外板 304L 不銹鋼覆層之情形，因而懷疑其厚度可能不足，對此視察人員仍決定進行抽測，抽測結果發現鐸道本體普遍有低於 304L 不銹鋼覆層約 8~11mm，大於依圖面計算所得之 4.2mm 限值。此外在檢視圖面查證鐸道尺寸之過程中，又發現於廠製階段施作之外板下部 309L 不銹鋼防蝕覆層有遭磨平之狀況，致使其厚度由 6.1mm 降為 4.2mm。

照片十四：基礎銲道研磨後情形

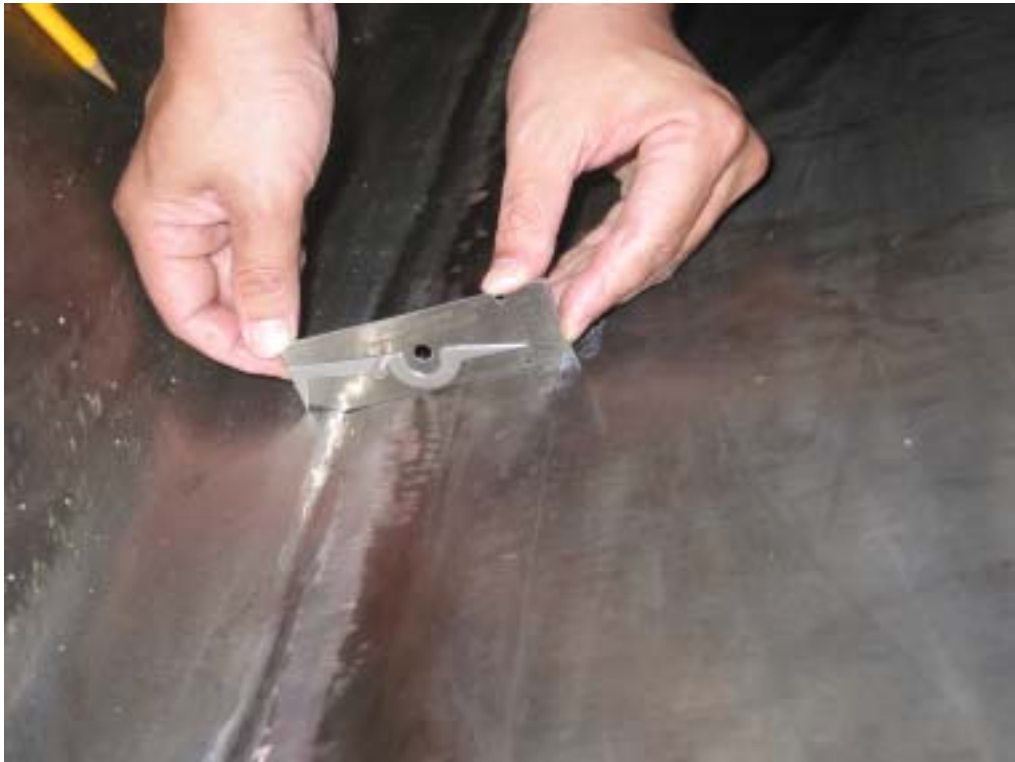
針對外鈹及基礎鐸道 309L 防蝕覆層未執行厚度量測問題，為明確防蝕覆層之厚度是否符合設計要求，視察人員乃於發生此一問題後，立即要求施工處應於混凝土澆置作業前完成防蝕覆層厚度之澄清。對於此項要求施工處工程主辦課首先於 10 月 21 日，提出於 8 月 30 日由施工處、新亞及中船公司三方會同，針對基礎鐸道 E7018 填料不足補鐸完成後之量測資料。依所提資料，基礎鐸道 E7018 部分之厚度於補鐸後約低於 304L 覆層表面 3.5~5.0mm，接近依圖面計算所得之 4.1mm。

至於 309L 防蝕覆層厚度方面，依 10 月 24 日施工處、新亞及中船公司三方人員再赴現場量測之結果顯示，外鈹 309L 防蝕覆層補鐸後約高於 304L 覆層表面 2~3mm，依此推估外鈹 309L 防蝕覆層厚度約為 6.1~7.1mm，符合圖面 6.1mm 之最低要求；而在基礎鐸道 309L 防蝕覆層方面，雖然由其高於 304L 覆層表面 5~7mm 之量測結果，配合 8 月 30 日之 E7018 鐸道低於基座外鈹 304L 覆層表面之量測結果推估，其厚度約為 9.1~11.1mm，亦大於 6.1mm 之要求。然由於 8 月 30 日之量測作業僅針對靠基座外鈹端之 E7018 填料進行測量，因此在缺乏靠基鈹端之 E7018 鐸道外形尺寸量測紀錄情形下，靠基鈹端部位之 309L 防蝕覆層厚度是否可依此一併推估，可能仍需再澄清。在考量基鈹與基礎鐸道在鐸後並無熱處理之需要，因此即

照片十六：基礎銲道&外鈹 309L 防蝕覆層量測情形
