龍門核能電廠第二十八次定期視察報告

行政院原子能委員會核能管制處

中華民國九十六年十月十八日

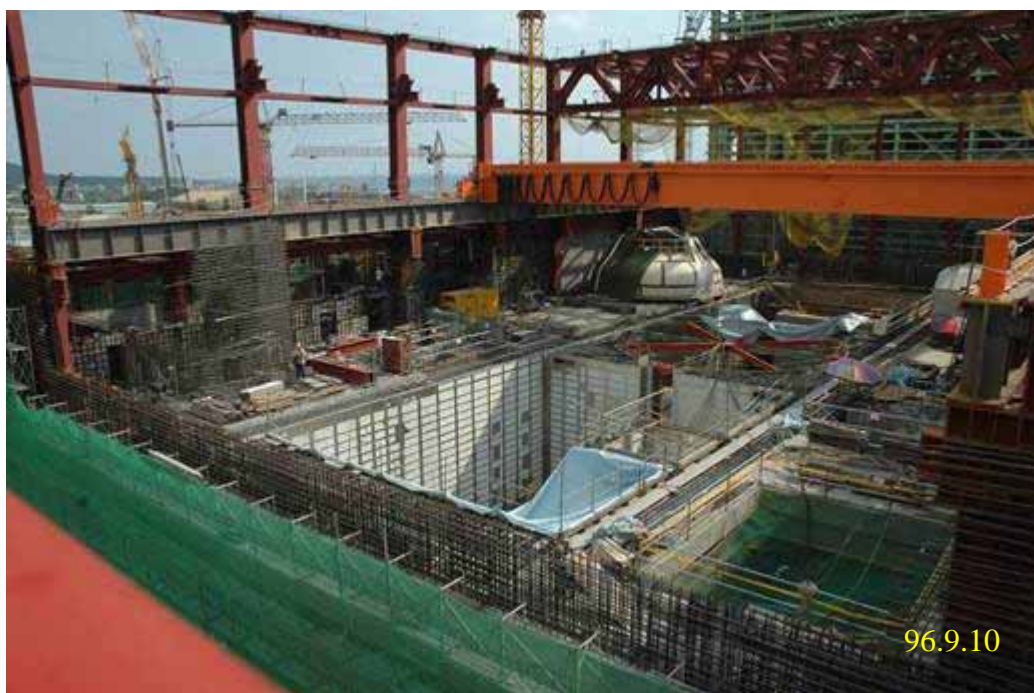
照片二：一號機反應器廠房施工現況

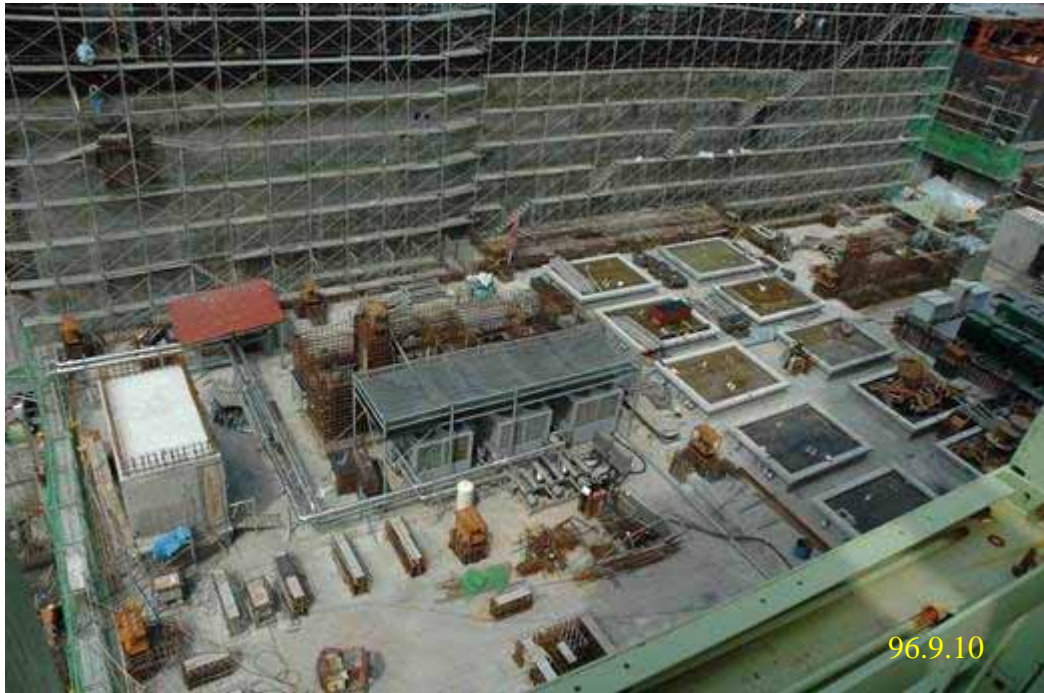
照片三：一號機控制廠房施工現況

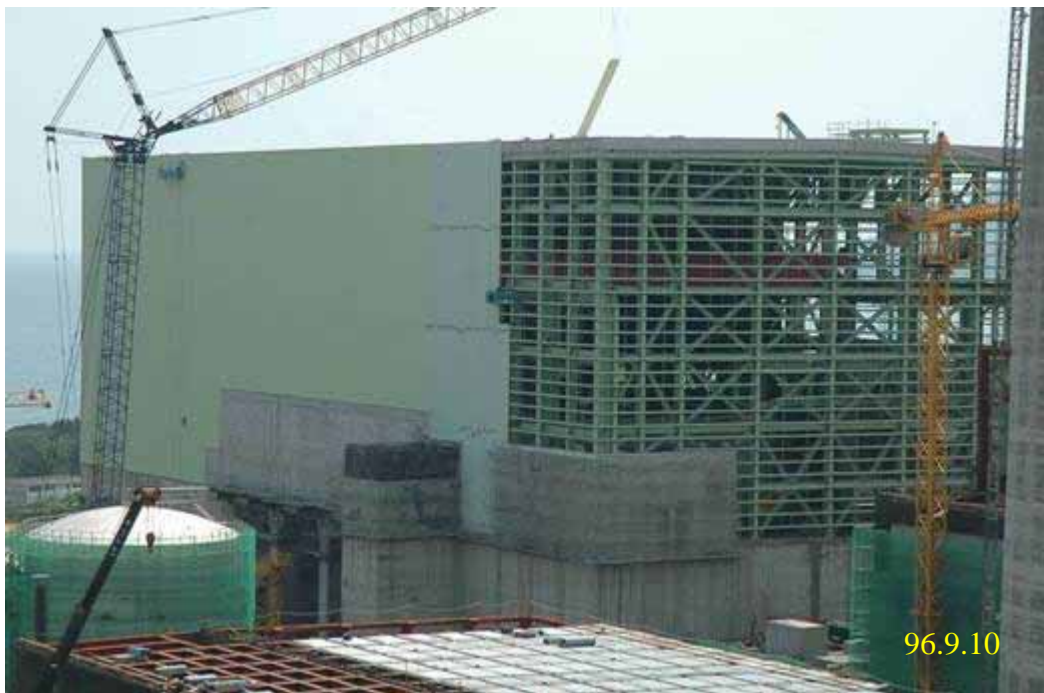
照片四：一號機汽機廠房施工現況

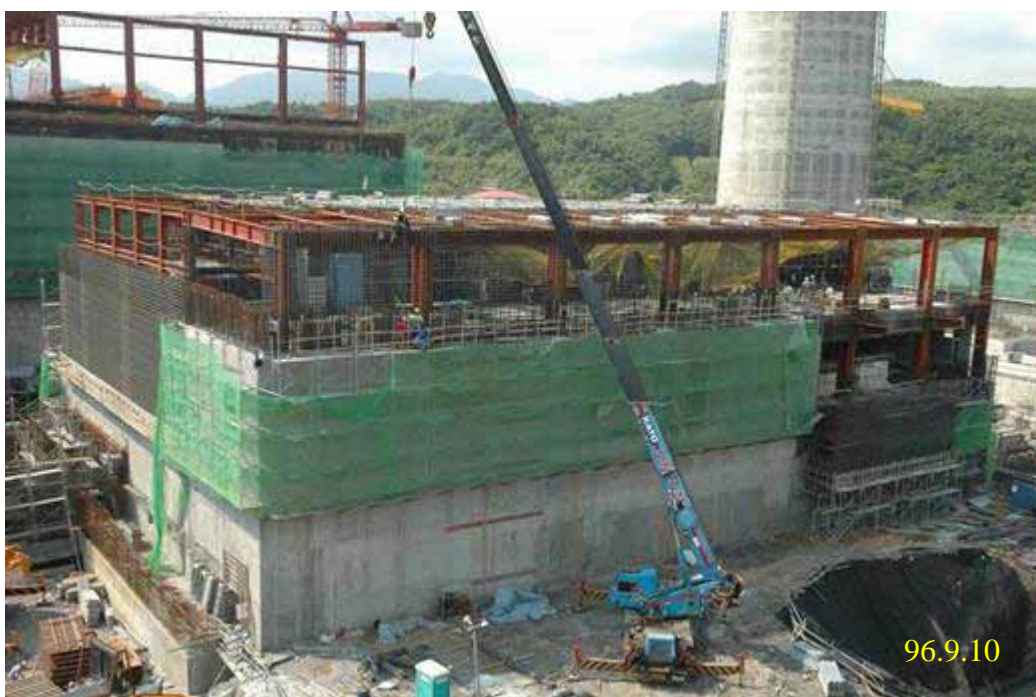
照片五：輔助燃料廠房施工現況

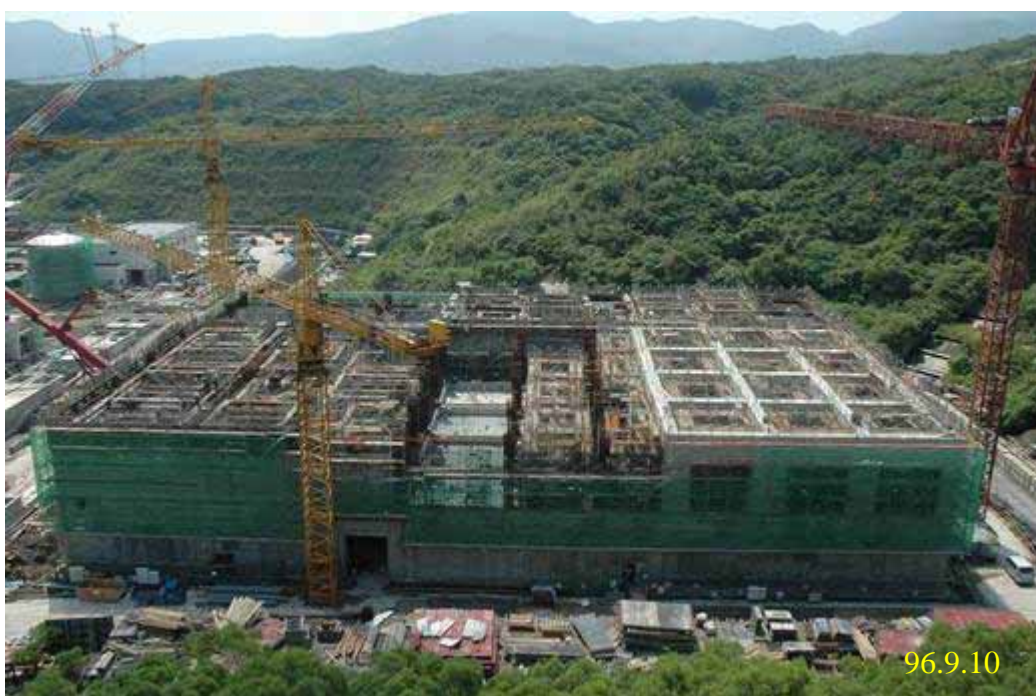
照片六：核廢料廠房施工現況

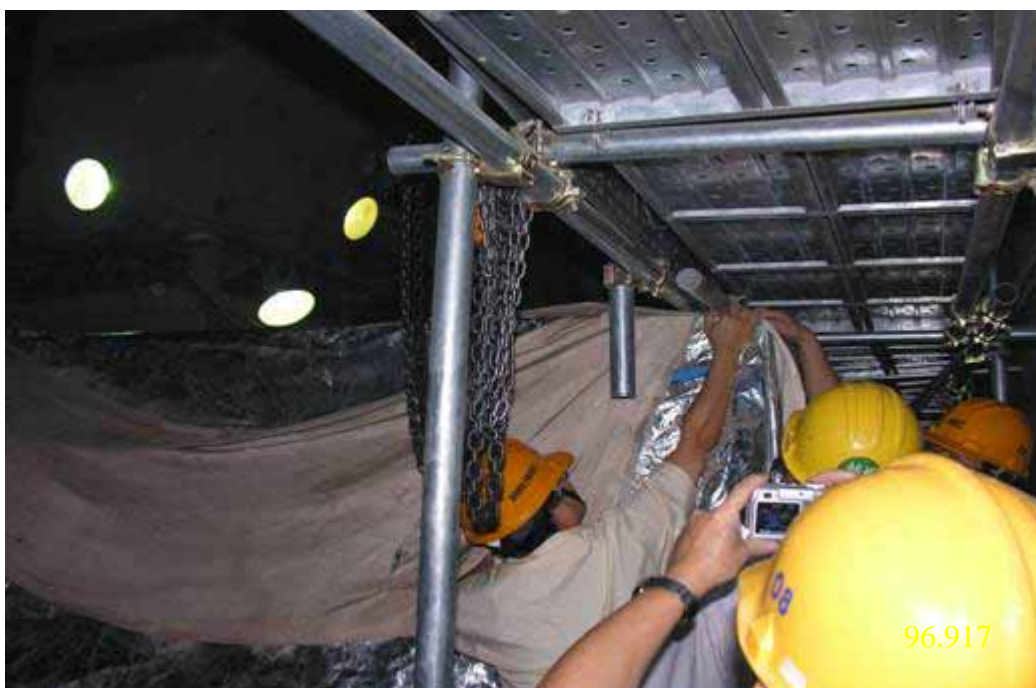
- 1.一號機汽機廠房 EL.+2500mm，發現工作鷹架幾乎直接搭在廠用空氣系統之一具空壓機上(照片七)；其後即經施工處陪同人員要求現場包商馬上調整鷹架高度。
- 2.一號機控制廠房 EL.-8200mm，於 P21(RBCW)第一區及第二區現場發現 P21 系統有一些小管以鐵絲直接吊在 P21 或 P26(RBSW)管路上，而有些提供支撐之管路上，其旁附近即有支架，請予改善。
- 3.一號機控制廠房 EL.-8200mm，於 P21 第二區現場發現有施工電焊之焊渣一直往下掉，其下雖鋪有防火布，只是鋪設面積不足，焊渣還是掉至下層；其後施工處會同人員即要求包商加鋪防火布。
- 4.P21 系統已安裝之管路及彎管處有明顯生銹情形(照片八)；建議於系統移交之前能作整體查證及適當處理改善。
- 5.抽查 ECW 管路安裝，發現 1P25-STRT-569，其支撐(strut)安裝一半，底端拆掉橫互在其他設備上；建議管路系統安裝時期

照片七：工作鷹架直接搭在廠用空氣系統空壓機上情形

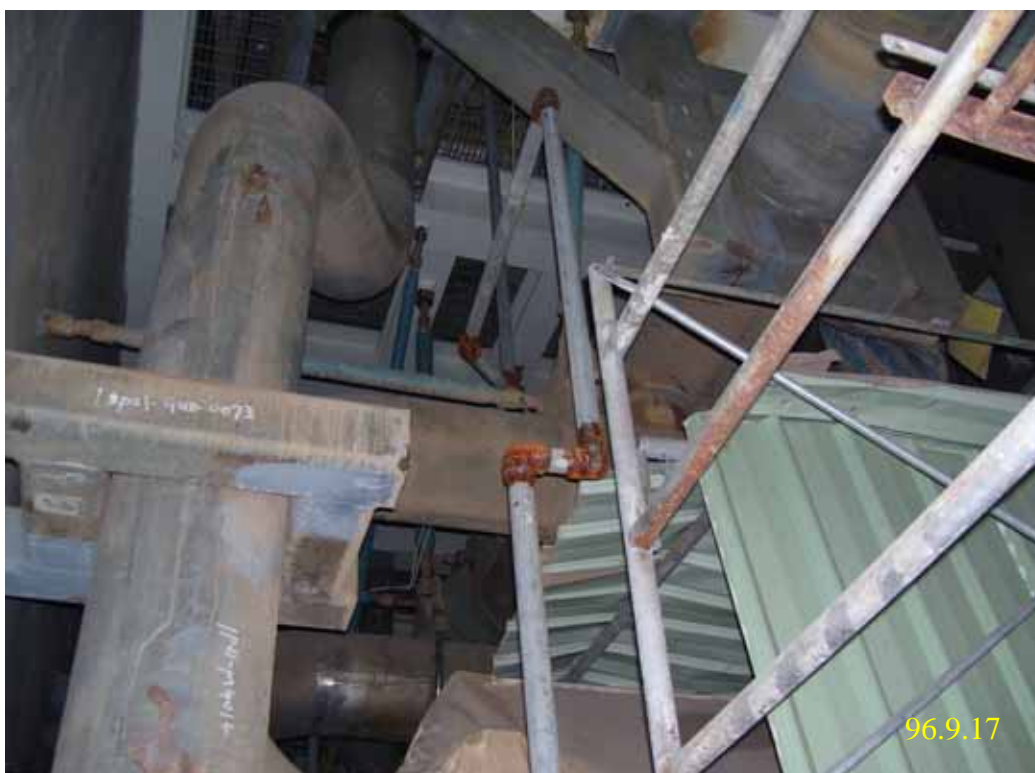
照片八：一號機 RBCW 系統已安裝之管路明顯生銹情形

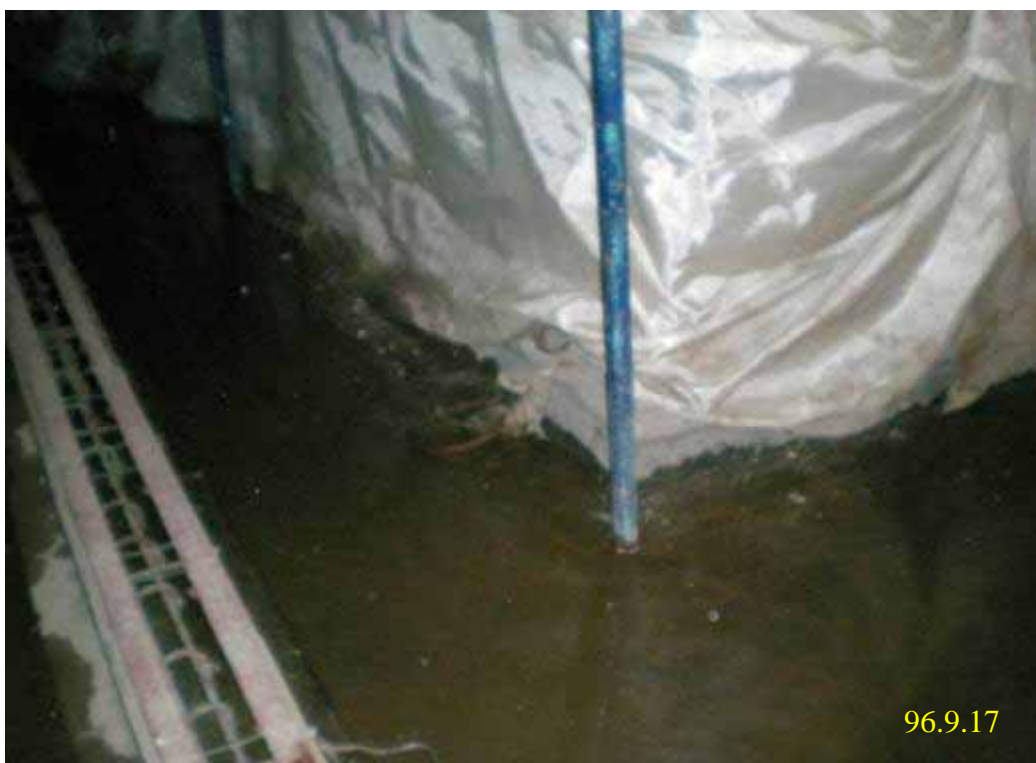
行任何防止異物入侵之保護，建請相關經辦組處理改善。另於一號機 ECW 泵浦 1P25-CHU-0001A2 附近，發現該設備基座四周地面嚴重積水(照片九)，亦請相關經辦組儘速處理改善。

照片九：一號機 ECW 泵浦設備基座四周地面嚴重積水情形

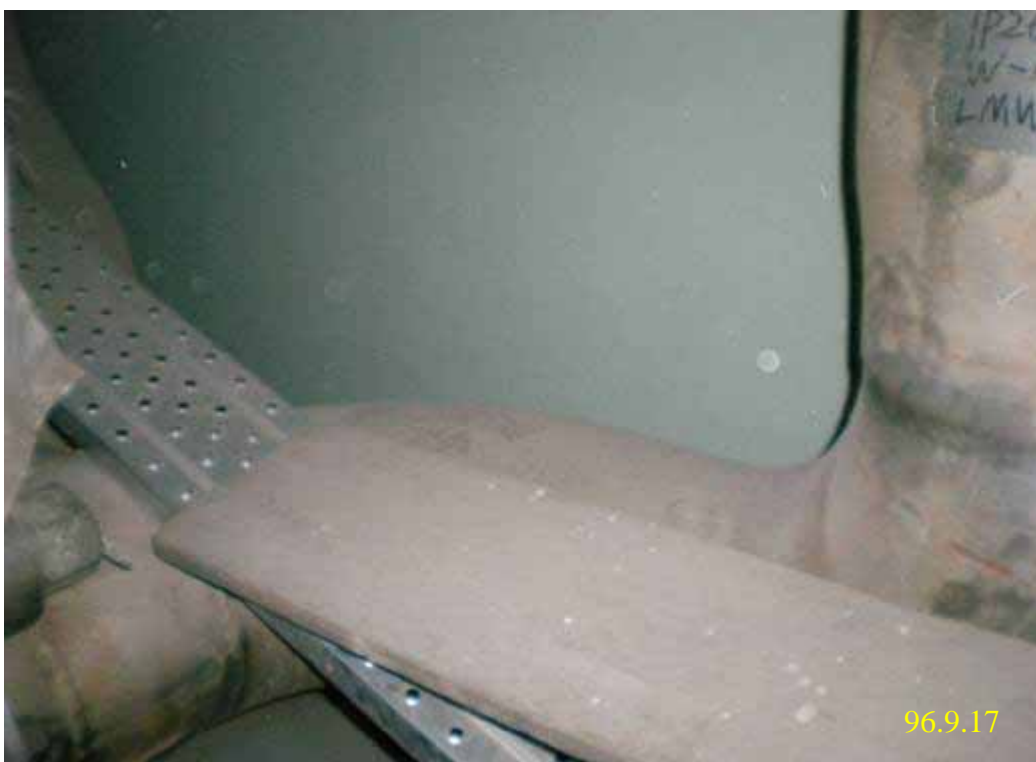
(四)巡視一號機控制廠房 EL.-8200mm 反應器廠房冷卻水系統 (RBCW)設備現場之廠務現況，發現於 RBCW A 泵室房間熱交換器海水側之 RBSW 管路上，被擺設臨時行人通道所使用之木板及梯踏板(照片十)，建請相關經辦組儘速處理改善。

照片十：一號機 RBSW 管路被擺設木板及梯踏板情形

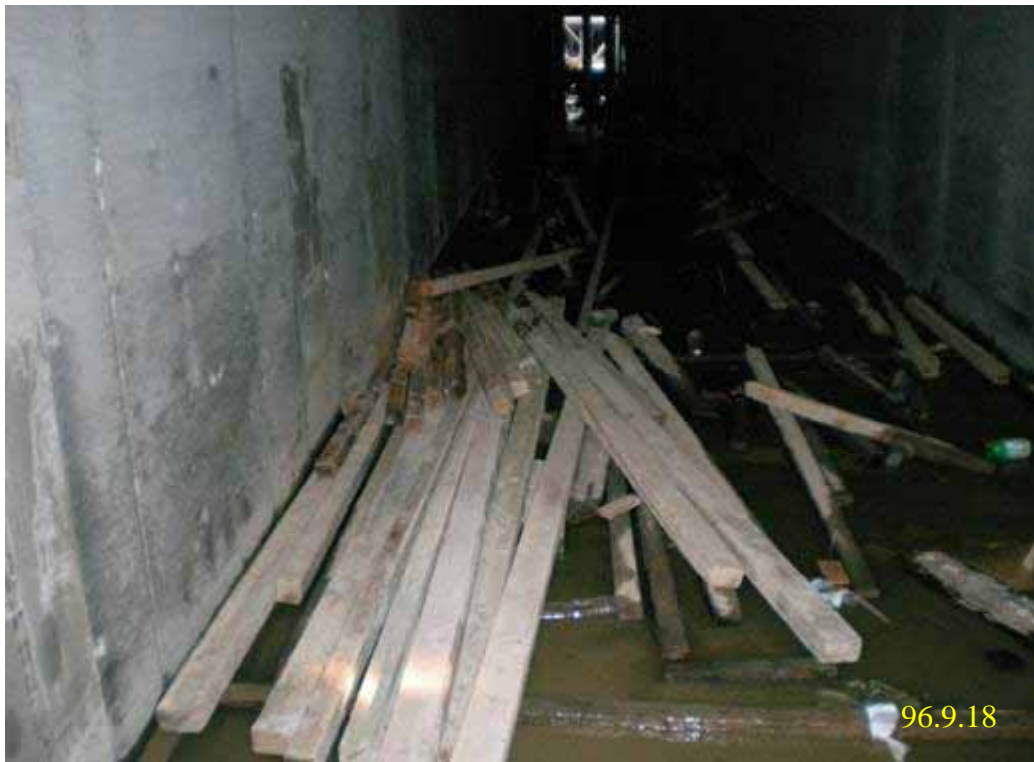
(五)巡視一號機 RBSW 渠道現場之廠務現況，發現於第 4-3 區塊之北側蓋版止水設施不足，造成蓋版於渠道內側有漏水現象，由於渠道內目前已有部分管節安裝及存放其中，建請相關經辦組處理改善。另於第 4 區塊通往台二線道路之轉彎段，發現渠道內部泥沙淤積，施工用之木架及垃圾到處散落，造成渠道內部嚴重積水(照片十一)，由於渠道內目前已有部分管節存放其中，亦建請相關經辦組儘速處理改善。

照片十一：一號機 RBSW 渠道木架及垃圾散落嚴重積水情形
