# 主題視察報告

## 核四廠二號機反應器基座第一層 安裝銲接作業視察報告

原子能委員會 核能管制處

中華民國九十五年二月十日

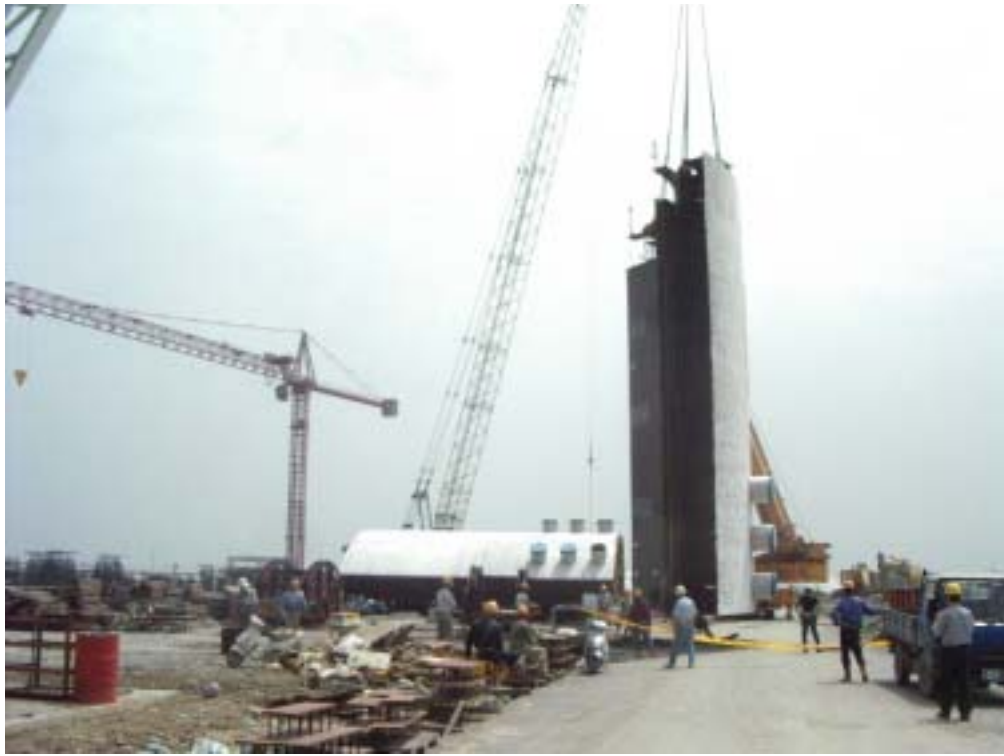
吊裝作業於施工處完成溼井區積水清除，以及 750 噸吊車組立與勞委會檢查作業合格後，即於 5 月 5 日上午開始進行吊裝、定位之作業。視察人員至現場觀察 E11 區塊起吊及移入 RB 廠房定位等情形，發現現場施工處與施工廠商等均有派遣工作及工安人員在場監督吊裝作業之進行，且現場作業情形大致順暢，因此全部共 4 只之基座第一層區塊，順利地於當日晚間 6 時左右完成吊裝。

照片一：基座吊裝情形

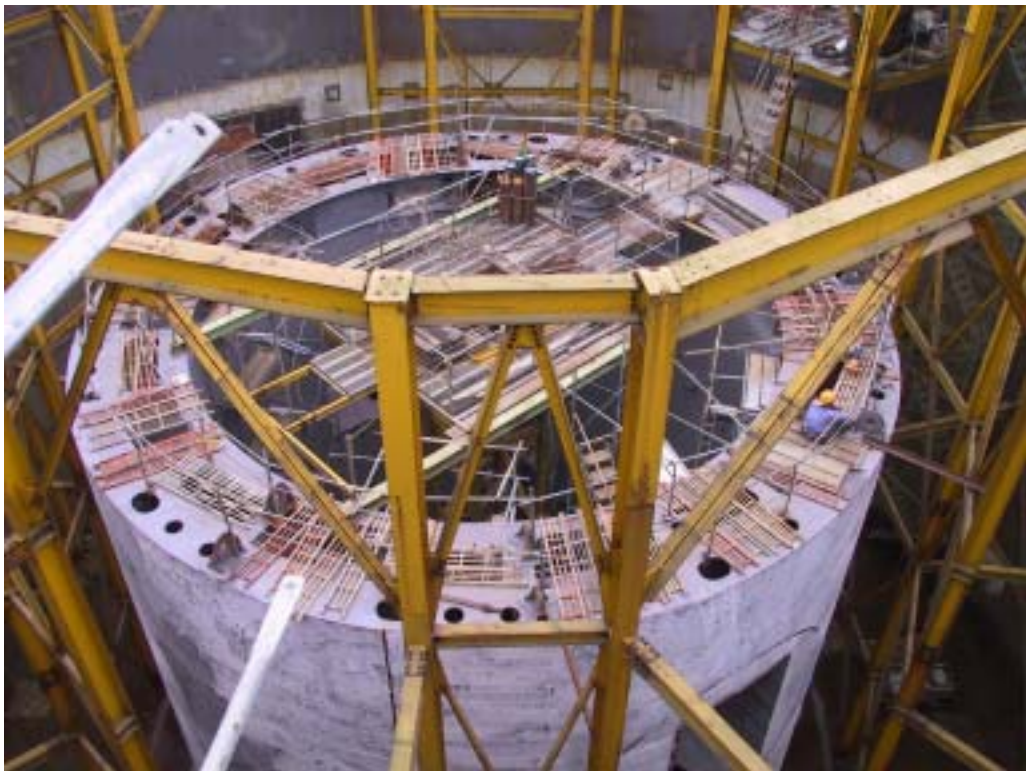
惟為避免吊裝作業進行時影響各基座區塊之移動，現場施工工作架並未事先搭設，因此當時僅能進行粗定位，而無法進行進一步之細部定位調整

作業，致無法立即將基座各區塊彼此點銲使之成為一體，以增加其穩定性。由於工作架之搭設及最終定位完成，據工作人員之估計約需三週，因此在此之前，各區塊間均僅各藉由兩支角鋼桿與 RCCV WALL 內之鋼架(Shoring) 連接之方式予以固定，以增加之穩固性。惟由角鋼桿之大小與基座第一層龐大之體積相較，當時視察人員對於基座第一層於地震狀態下之穩定性與安全性，有相當之疑慮，所幸至 5 月 20 日定位點銲完成之時並無意外發生。

照片二：基座吊裝粗定位後情形

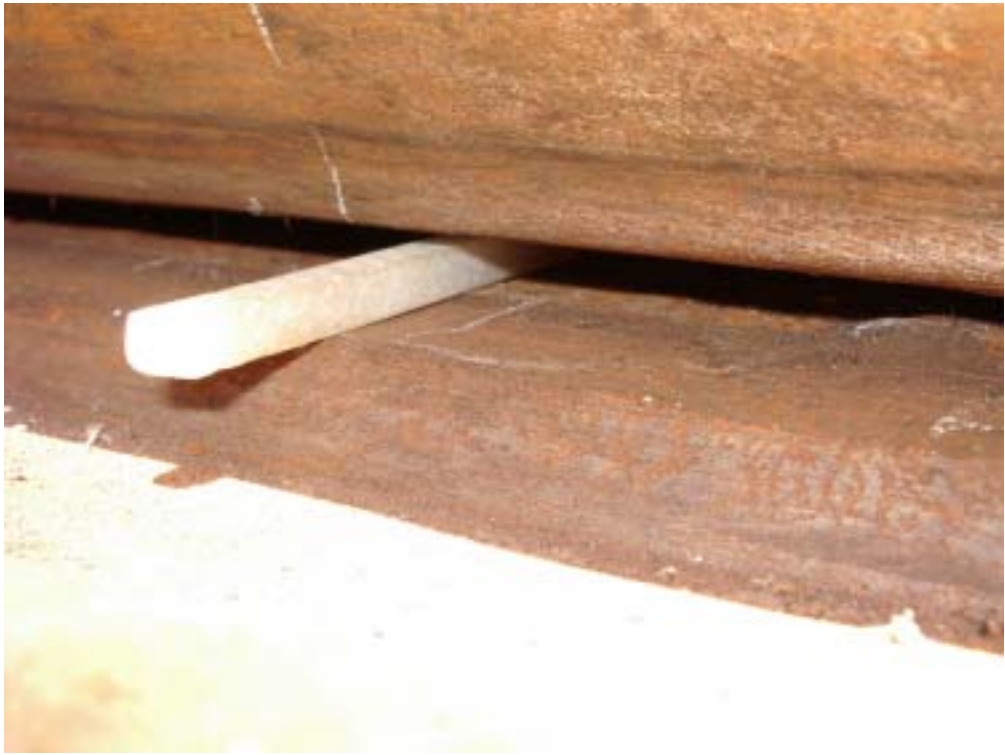
- (一) 抽查發現基礎鐸道在約  $20^{\circ}$  左右各 75mm，總長度 150mm 之區域，其背襯板與底板間的間隙大於 5mm(約可插入一支石筆之高度)。於  $180^{\circ}$  左右各約 300mm，總長度約 600mm 之區域，背襯板與底板之間隙大於 3.2mm，(約可插入一支鐸條)。此間隙產生之原因，依日前 R13 與 R14 區塊間出現高低階梯差之情形判斷可能是第一層基座安裝時有高低差或底板不平所產生。雖然背襯板與底板間之間隙，依圖面應為零，惟考量與基座龐大之體積與高度，前述發現之間隙誤差情形應是在可接受之工程誤差內，此外雖然這些位置之間隙情形已無法於鐸前改善，使其符合圖面要求(因部分隔艙已無法進入且此時已不可能再將基座吊起，以進行背襯板之整修)，惟所幸可利用較細之鐸條深入間隙內，使熔填之金屬得以將間隙予以填充以權充作背襯，因此建議施工處於進行第一道熔填鐸接時，應使用 3.2mm 鐸條並儘可能深入間隙內並小心鐸接，以將此道鐸道用作後續鐸接熔填金屬之背襯。
- (二) 發現部份鐸道的根部有鐸渣或金屬塞入鐸根及背襯板與底板間間隙之情形，懷疑是鐸道開槽進行研磨清潔前及進行時，未事先及隨時將其中之鐸渣或金屬清理乾淨，致將鐸渣或金屬卡入間隙中。本項缺失經告知施工人員後，再檢查時發現塞在間隙中的鐸渣或金屬已遭清除。
- (三) 垂直鐸道和底板的水平鐸道相交處，於垂直鐸道的下方有口小內大之凹洞，如未將其磨開，鐸接水平鐸道時可能無法將該凹洞填補。此一情形經告知現場人員，再檢查時工作人員已將該凹洞附近的鐸接熔填金屬磨除，將該凹洞打開。
- (四) RS13 區塊不銹鋼覆面上發現有一道弧擊產生的疤痕(長度約

照片三：基礎鐸道背襯鈑與基鈑間隙過大情形(一)

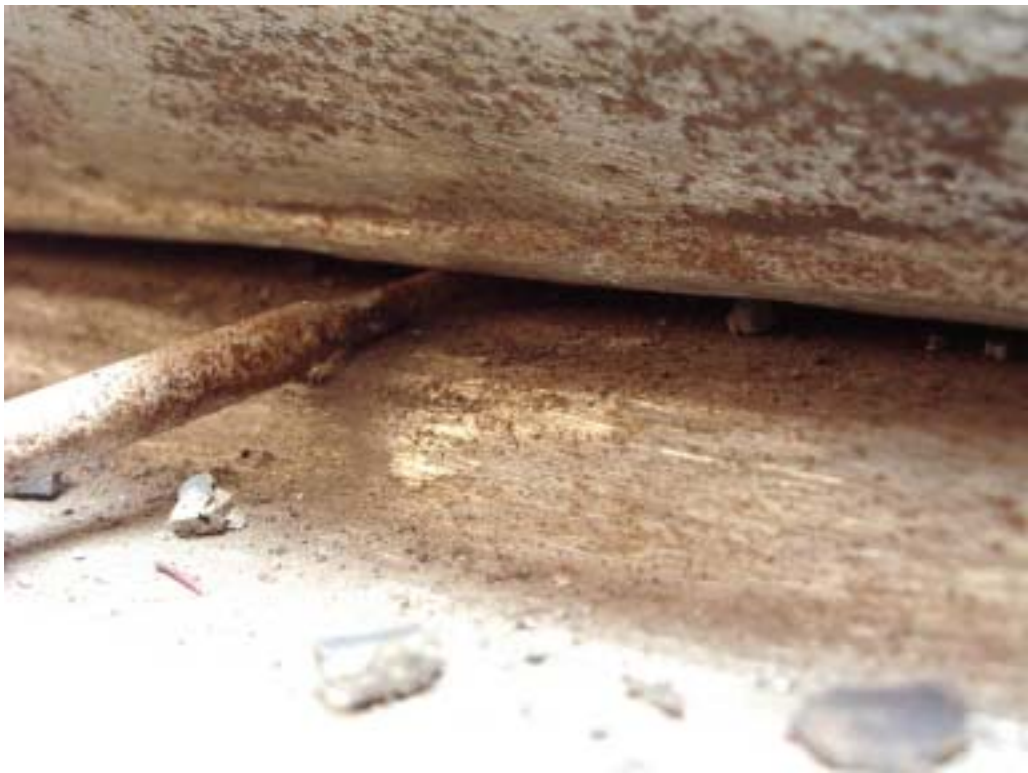
照片四：基礎鐸道背襯鈑與基鈑間隙過大情形(二)

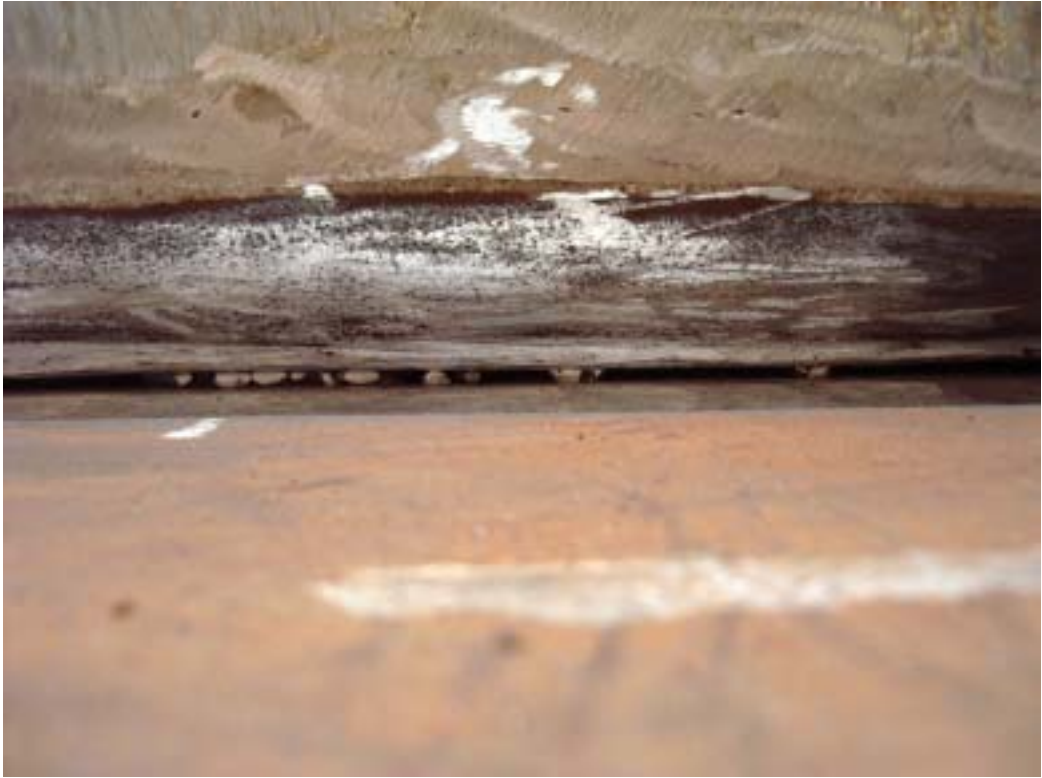
照片五：基礎鐳道根部遭金屬屑及鐳渣塞入情形

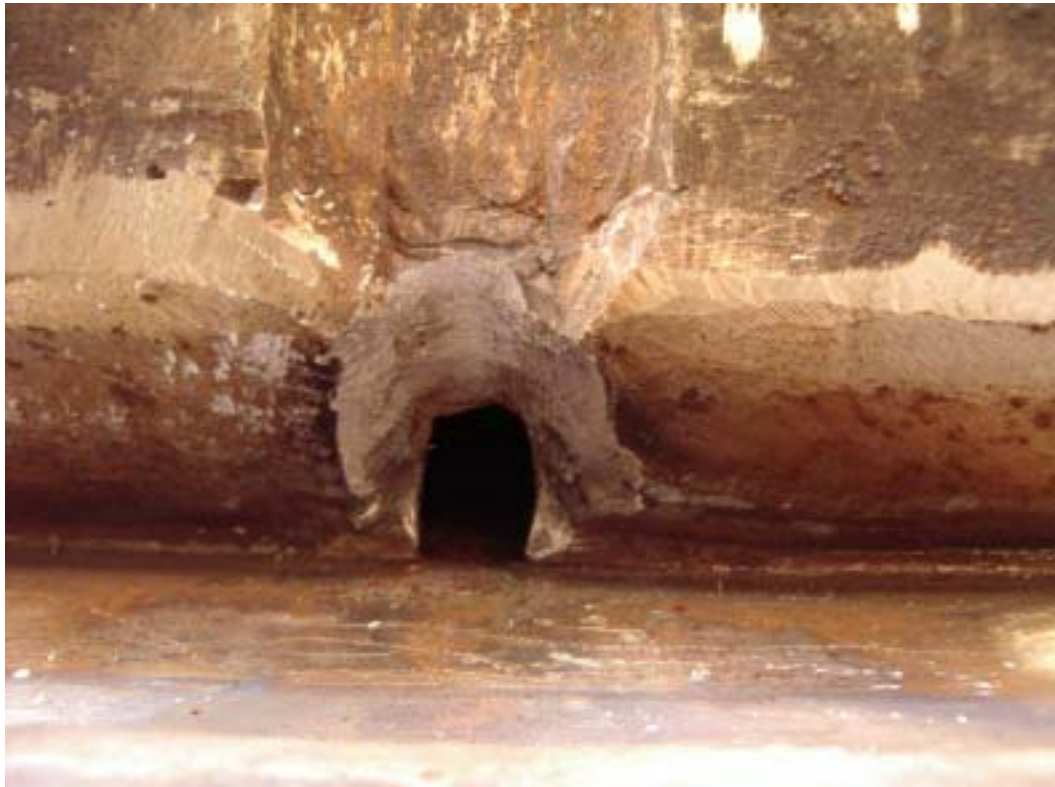
照片六：垂直鐳道和基鈹相交處凹洞磨開後情形

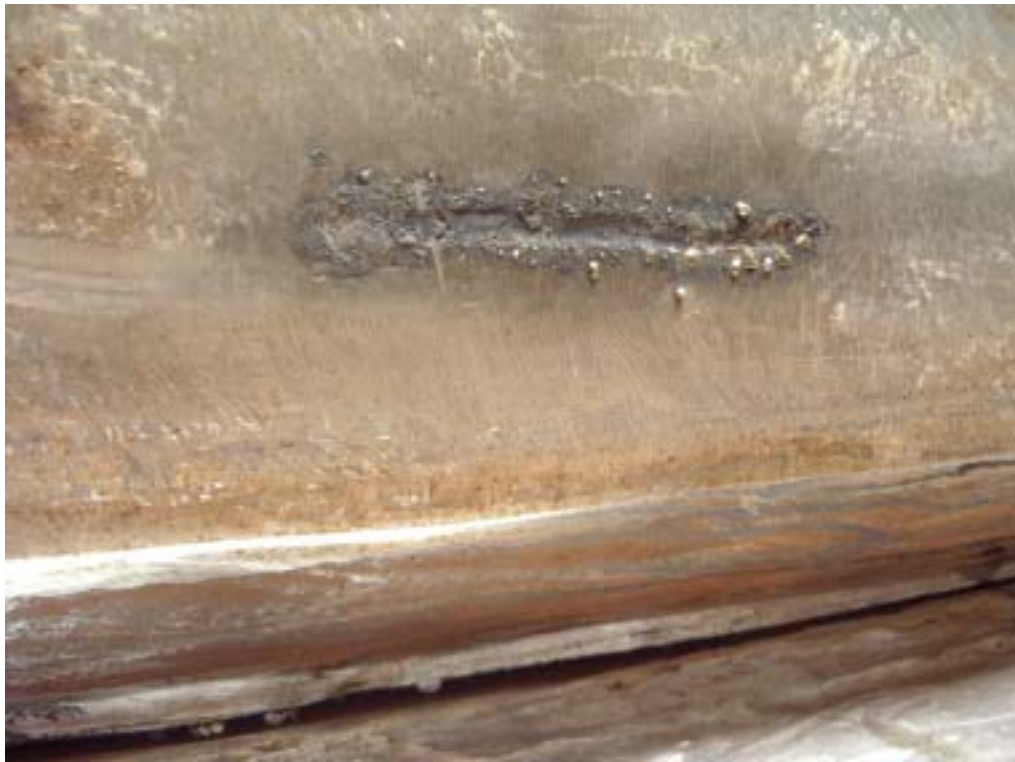
照片七：RS13 區塊不銹鋼覆面遭電弧擊傷情形

50mm)，乃當場告知現場人員，應將該疤痕磨除並進行PT檢測。

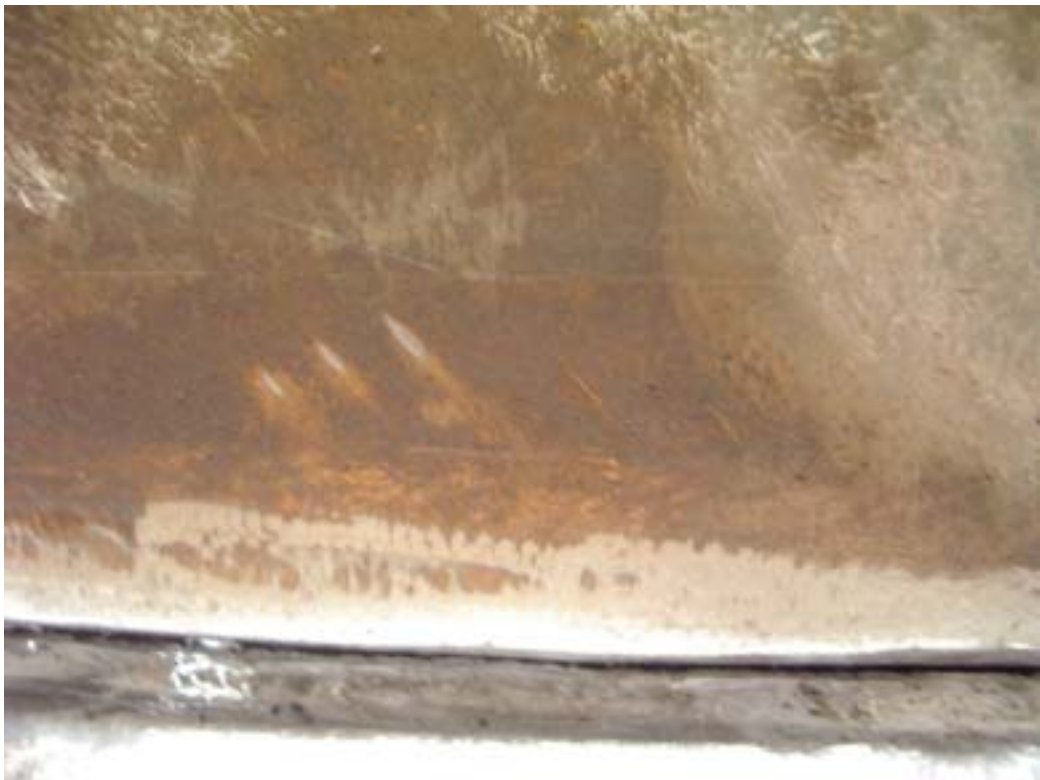
(六) 規劃之檢測基準線，已依規劃方式於鉚道上方 10 公分處劃線繪製完成。

照片八：檢測基準線

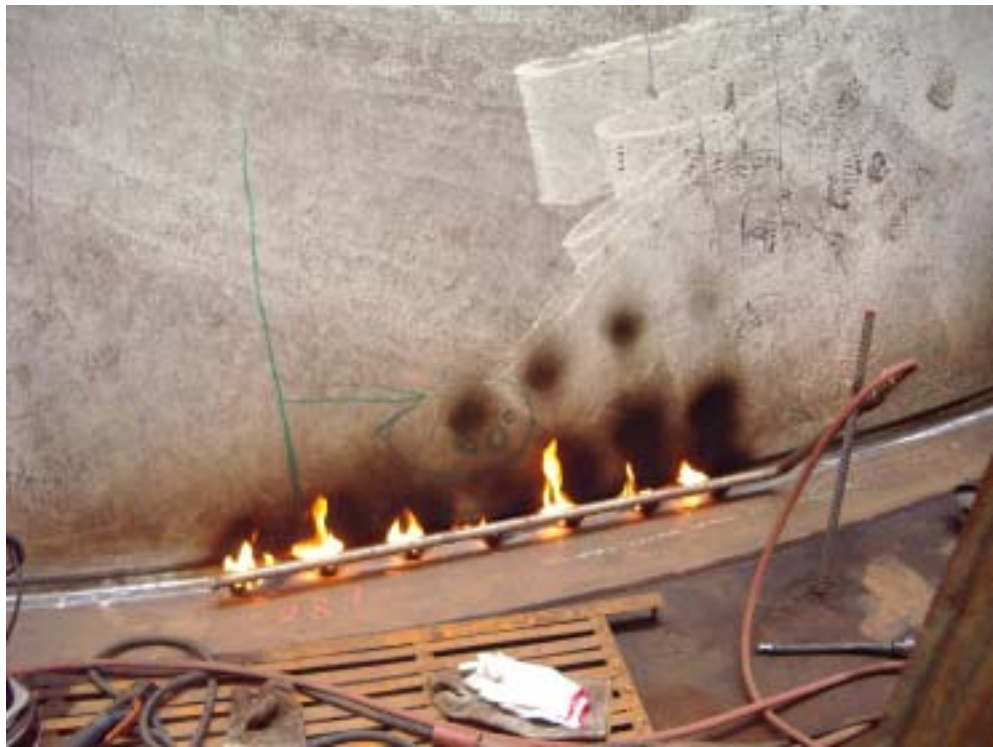
(二) 施鉚時使用瓦斯噴燈作為鉚接預熱之熱源，由於鉚道附近未進行保溫，因外鈹鋼鈹之面積大，散熱迅速，致預熱溫度達到後，鉚工除需儘速進行鉚接外，同時亦需以小火加熱鄰接鉚道，以減少熱損及溫降速率，並隨時測量施鉚鉚道區域之溫度，以於溫度過高或不足時，停止電鉚或再加熱至層間溫度範圍(150°C~177°C)後，再繼續鉚接。由於這此動作，明顯將會導致鉚工鉚接效率之降低，因此視察

照片九：基礎鉚道預熱情形

人員除於發現鐸工有未落實此一作業要求之情形時，即要求施工處督促改善外，並建議鐸工應自行攜帶測溫設備以便量測作業之隨時進行。另，對於無測溫設備之施工處現場檢驗人員則要求其應配備，並進行一定頻率之查核，以督促中船公司及鐸工落實此一作業要求。對此一作業缺失，稍後施工處已要求中船公司現場檢驗人員每小時至少需查驗層間溫度一次並留下紀錄。

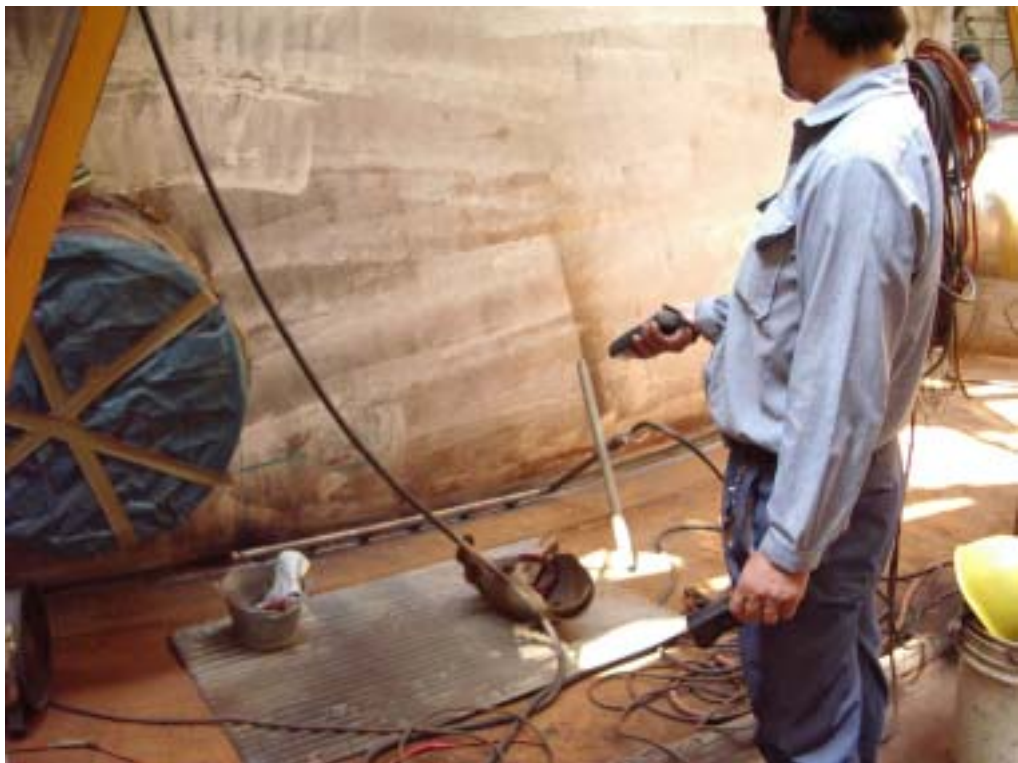
照片十：基礎鉚道預熱溫度量測情形

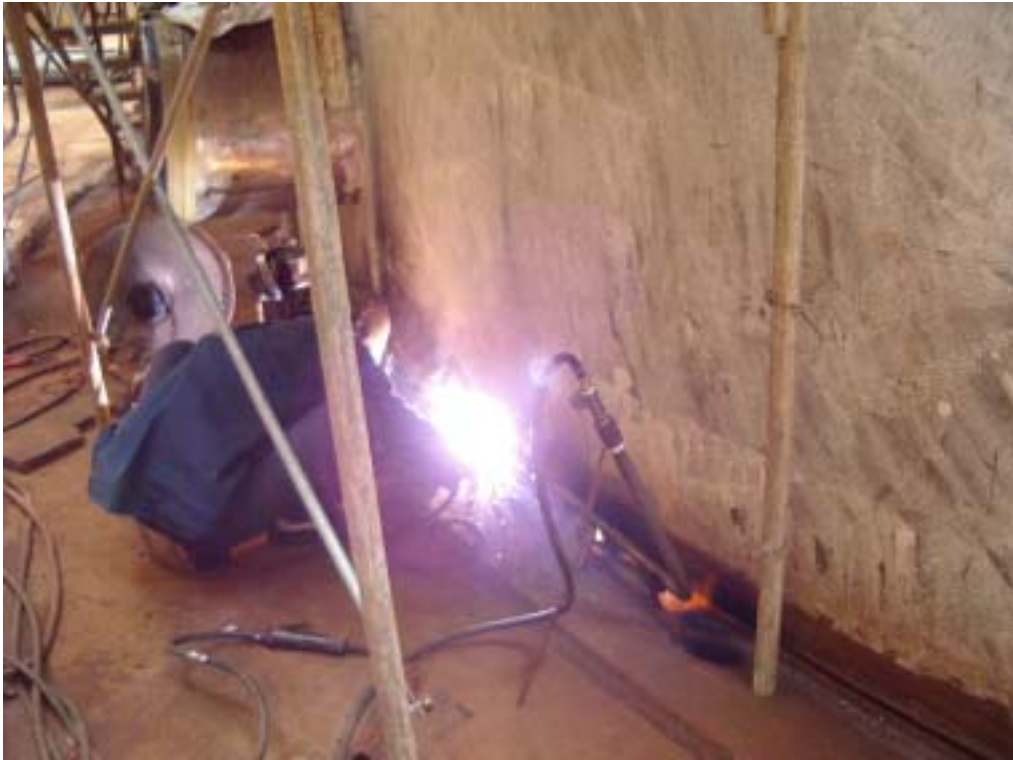
照片十一：基礎鉚道鉚接並同時持續預熱情形

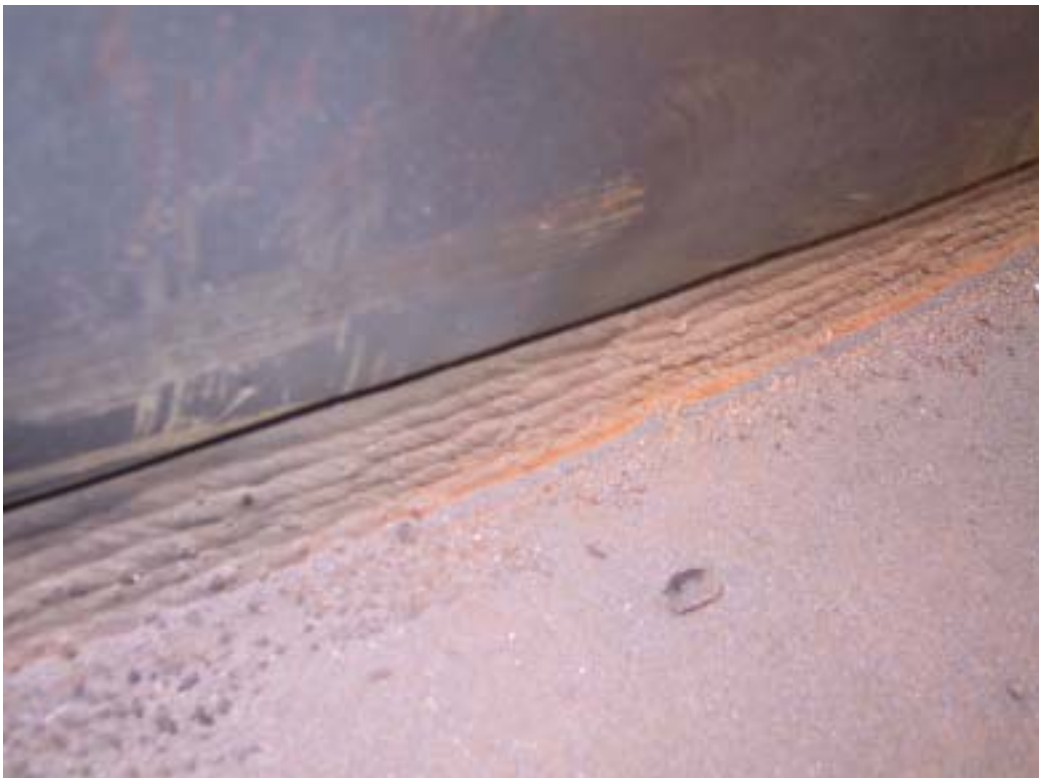
照片十二：基礎鉚道鉚後情形

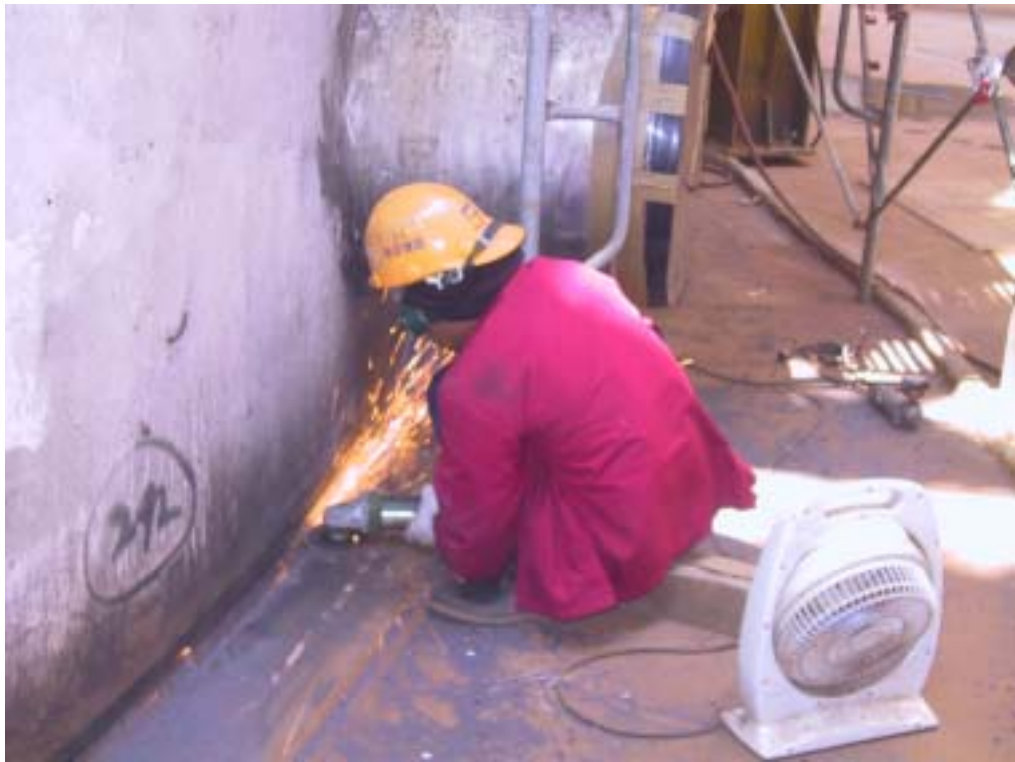
7月29日完成外板基礎鐸道 E7018 鐸材部分之鐸接作業後，施工人員即開始進行此部分鐸道表面之研磨作業，以備後續非破壞檢測及 309L 不銹鋼防蝕覆層施鐸所需。於研磨作業開始後之隔日，視察人員即至現場巡視作業情形，結果發現研磨作業人員操作研磨砂輪機時，砂輪片時有碰觸損及溼井不銹鋼覆層，以及垂直插入 E7018 鐸道將其切除之情形，為避免減損不銹鋼防蝕覆層及外板基礎鐸道本體(即 E7018 填料部分)之厚度，當時即告知恰好到場巡視之施工處主辦單位主管請其注意改善。

照片十三：基礎銲道研磨情形

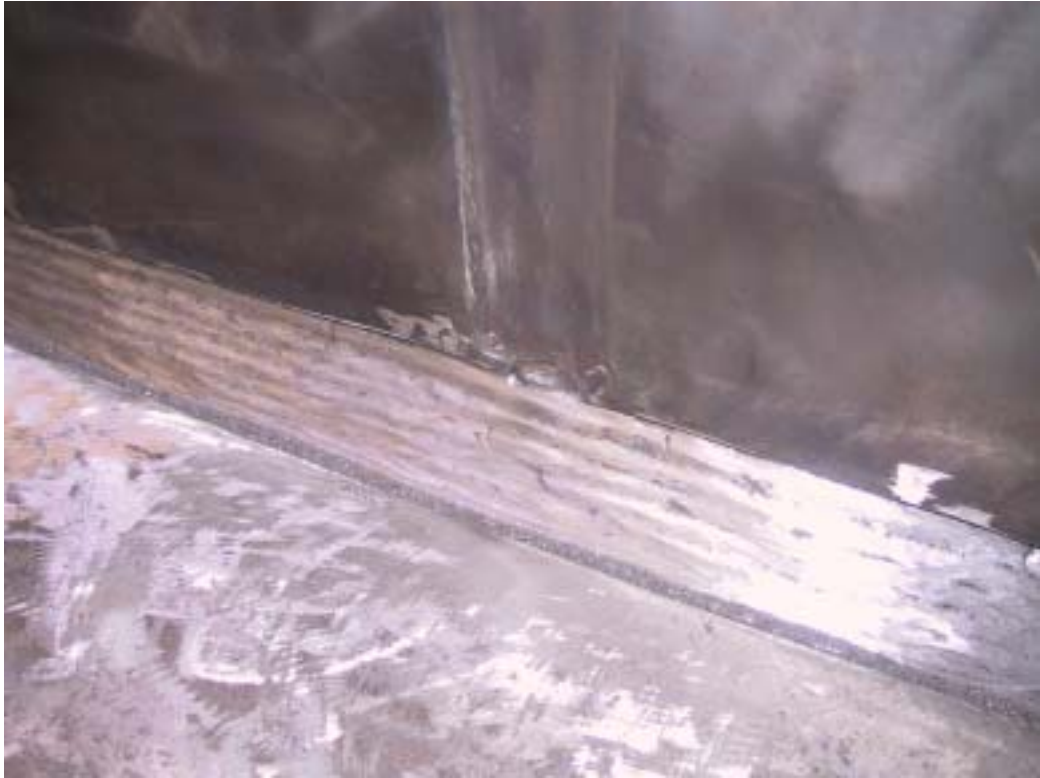
外板基礎鐸道 E7018 鐸材部分完成研磨作業後，施工處即開始針對外板垂直及基礎鐸道之鐸道本體部分進行非破壞檢測之作業(UT&PT)。在檢測過程中視察人員曾多次赴現場視察檢測作業情形，結果大致良好。惟在觀察檢測作業之執行過程中，視察人員首先發現外板基礎鐸道本體(即 E7018 部分)有明顯過低於外板 304L 不銹鋼覆層之情形，因而懷疑其厚度可能不足，對此視察人員仍決定進行抽測，抽測結果發現鐸道本體普遍有低於 304L 不銹鋼覆層約 8~11mm，大於依圖面計算所得之 4.2mm 限值。此外在檢視圖面查證鐸道尺寸之過程中，又發現於廠製階段施作之外板下部 309L 不銹鋼防蝕覆層有遭磨平之狀況，致使其厚度由 6.1mm 降為 4.2mm。

照片十四：基礎銲道研磨後情形

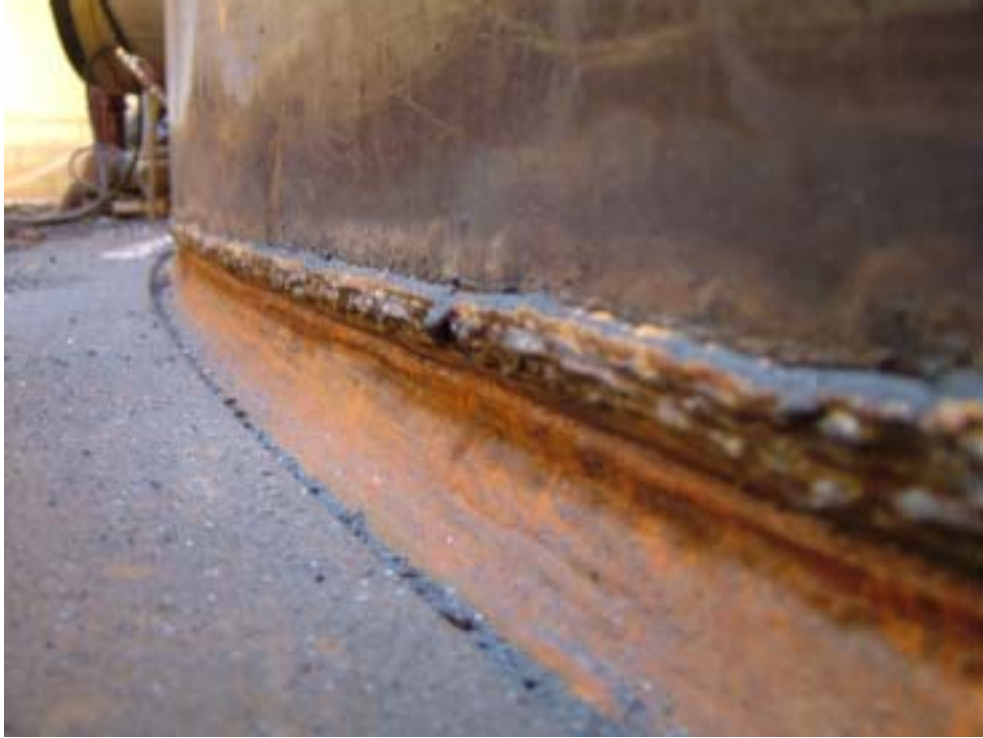
根據現場中船監工人員之說明，E7018 之補鐸鐸道係使用  $\Phi 4.0\text{mm}$  之鐸條針對厚度不足之處補鐸 5 道 3 層，根據鐸接程序書之資料， $\Phi 4.0\text{mm}$  鐸條施鐸之鐸道厚度約在 3mm 左右，由於日前抽測之結果顯示鐸道厚度不足之尺寸約在 2~6mm 之間，因此即使加計研磨所需之厚度(約在 1mm 左右)，目前補鐸之厚度應已足夠。至於 309L 不銹鋼耐蝕覆層，根據中船人員之說明，發現其僅以  $\Phi 2.6\text{mm}$  之鐸條補鐸一層且尚未研磨，由於  $\Phi 2.6\text{mm}$  之鐸條其一層之鐸道厚度大約在 2mm 左右，考量其十分接近所需補鐸之 1.9mm 厚度，遂疑慮其在研磨後其厚度可能會不足，而需重新再進行鐸補。此外中船監工人員似乎並不了解鐸補後之量測情形，無法明確說明鐸道之尺寸狀況。因此視察

照片十五：基礎鐸道 E7018 填料及 309L 防蝕覆層補鐸後情形

- (一) 以直徑 2.6mm 之 309L 不銹鋼材質銲條，針對外鈹 309L 不銹鋼覆層

進行補鐸至要求之厚度。

- (二) 以直徑 4.0mm 之 E7018 鐸條，針對基礎鐸道 E7018 填料尺寸不足之部分，補鐸至要求之厚度尺寸。
- (三) 補鐸完成後重新針對前述補鐸之部分，執行規範要求之非破壞檢測項目。

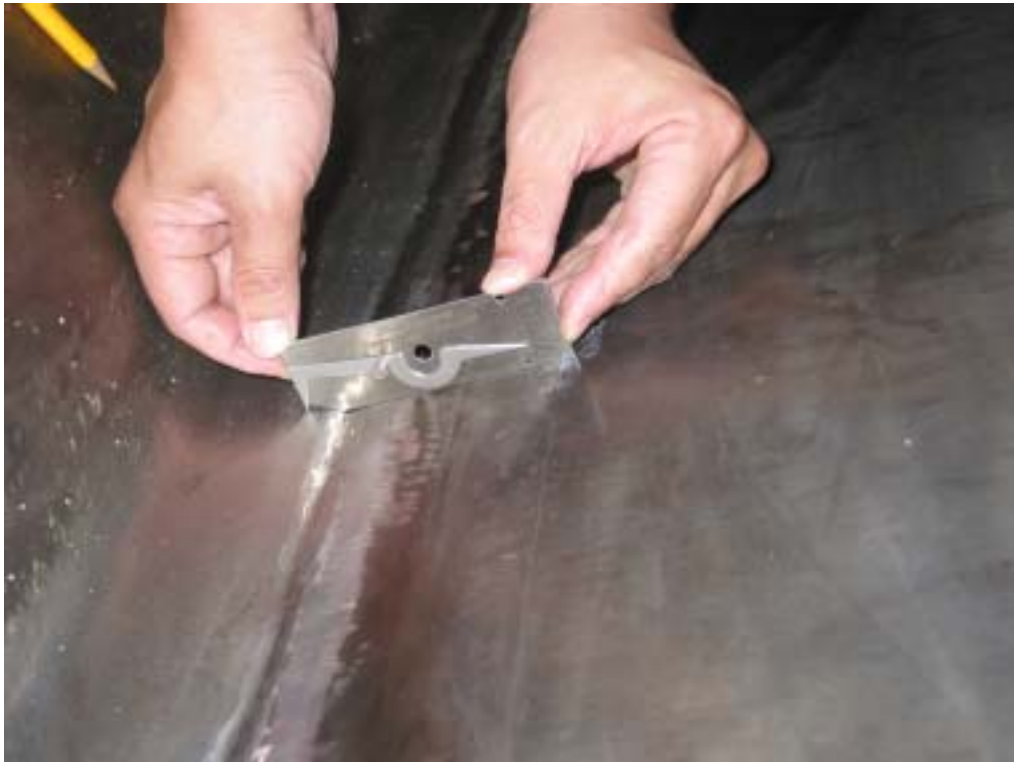
針對外鈹及基礎鐸道 309L 防蝕覆層未執行厚度量測問題，為明確防蝕覆層之厚度是否符合設計要求，視察人員乃於發生此一問題後，立即要求施工處應於混凝土澆置作業前完成防蝕覆層厚度之澄清。對於此項要求施工處工程主辦課首先於 10 月 21 日，提出於 8 月 30 日由施工處、新亞及中船公司三方會同，針對基礎鐸道 E7018 填料不足補鐸完成後之量測資料。依所提資料，基礎鐸道 E7018 部分之厚度於補鐸後約低於 304L 覆層表面 3.5~5.0mm，接近依圖面計算所得之 4.1mm。

至於 309L 防蝕覆層厚度方面，依 10 月 24 日施工處、新亞及中船公司三方人員再赴現場量測之結果顯示，外鈹 309L 防蝕覆層補鐸後約高於 304L 覆層表面 2~3mm，依此推估外鈹 309L 防蝕覆層厚度約為 6.1~7.1mm，符合圖面 6.1mm 之最低要求；而在基礎鐸道 309L 防蝕覆層方面，雖然由其高於 304L 覆層表面 5~7mm 之量測結果，配合 8 月 30 日之 E7018 鐸道低於基座外鈹 304L 覆層表面之量測結果推估，其厚度約為 9.1~11.1mm，亦大於 6.1mm 之要求。然由於 8 月 30 日之量測作業僅針對靠基座外鈹端之 E7018 填料進行測量，因此在缺乏靠基鈹端之 E7018 鐸道外形尺寸量測紀錄情形下，靠基鈹端部位之 309L 防蝕覆層厚度是否可依此一併推估，可能仍需再澄清。在考量基鈹與基礎鐸道在鐸後並無熱處理之需要，因此即

照片十六：基礎鐸道&外板 309L 防蝕覆層量測情形
