核四廠駐廠主題視察報告
核四廠一號機反應器基座第一層
WN23 鐸道修補作業查證

行政院原子能委員會

中華民國九十三年十月二十二日

核四廠一號機反應器基座第一層 WN23 鐸道 修補作業查證

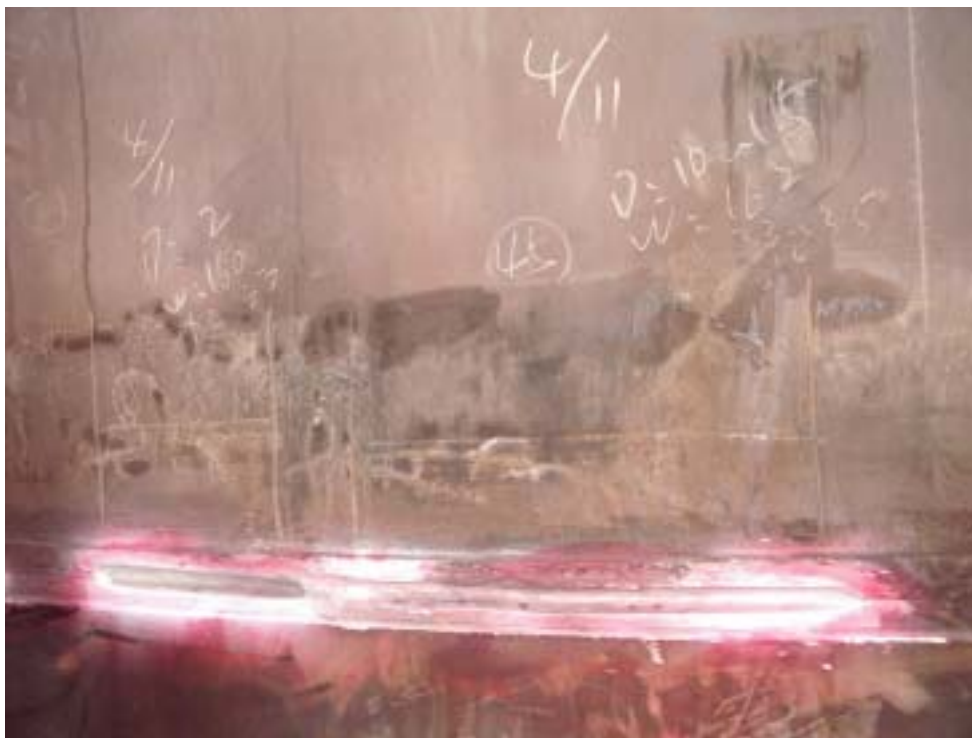
對於缺陷之剷除，由於考量檢測顯示之缺陷位置相當深(部分深度已接近板厚)，加以剷除範圍涵括鐸道本身及原覆鐸層在內之熱影響區，因此需去除之材料數量並不在少數。為加速剷除作業之進行，先採用碳棒剷除(Carbon Gouging)大部之材料後，再配合砂輪機逐步研磨與 PT 檢測之方式，進行缺陷移除、確認及整修鐸補鐸槽之工作。以下為缺陷剷除及第一次試鐸過程中之視察發現：

圖二：WN23 鐸道缺陷(第 45 號)磨除後情形

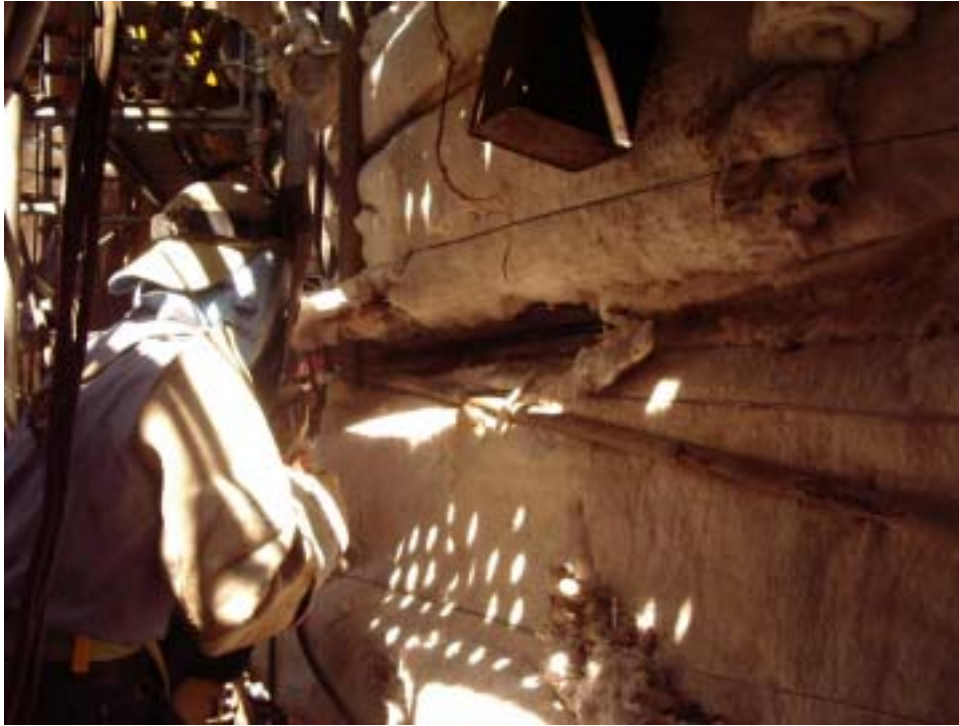
- (一) 至現場巡視缺陷之剷除磨修作業情形時，發現多處之鐸道其缺陷剷除後之深度，一如預期相當地深(近板厚 35.2mm)，同時發現鐸補鐸槽之底部寬度有不足之情形，經與汽源課人員討論後，其決定不再將鐸補鐸槽擴大，但使用較小直徑之鐸條，以確保鐸條前端能有效接近鐸槽底部，以避免鐸槽底部因距離鐸條前端過遠，鐸接電流(熱量)下降不足，而使鐸道有熔融不良之風險，並減少補鐸時之熔填量。
- (二) 第一次之試鐸作業於 4 月 21 日進行，選擇鐸補之位置為編號第 21 號處之缺陷，其長度約為 1200mm。鐸接作業人員由中船本廠之人員擔任，至現場了解作業情形時汽源課及品質課電鐸股人員均在場監督，並已完成鐸前之檢驗。此外為了解由施工處是否已依要求督促中船公司完成鐸補程序書之修正，遂再查核所使用之鐸接程序書是否已依要求備妥，結果發現作業現場並未將應有經正式施工處認可之程序書可供查閱，對此汽源課主辦人員表示有關資料實際上已備妥，因考量此次鐸補作業係一測試作業，遂未先將之依程序完成審查並攜帶至現場備用，惟

圖三：第一次試鐸作業情形(第 21 號缺陷)

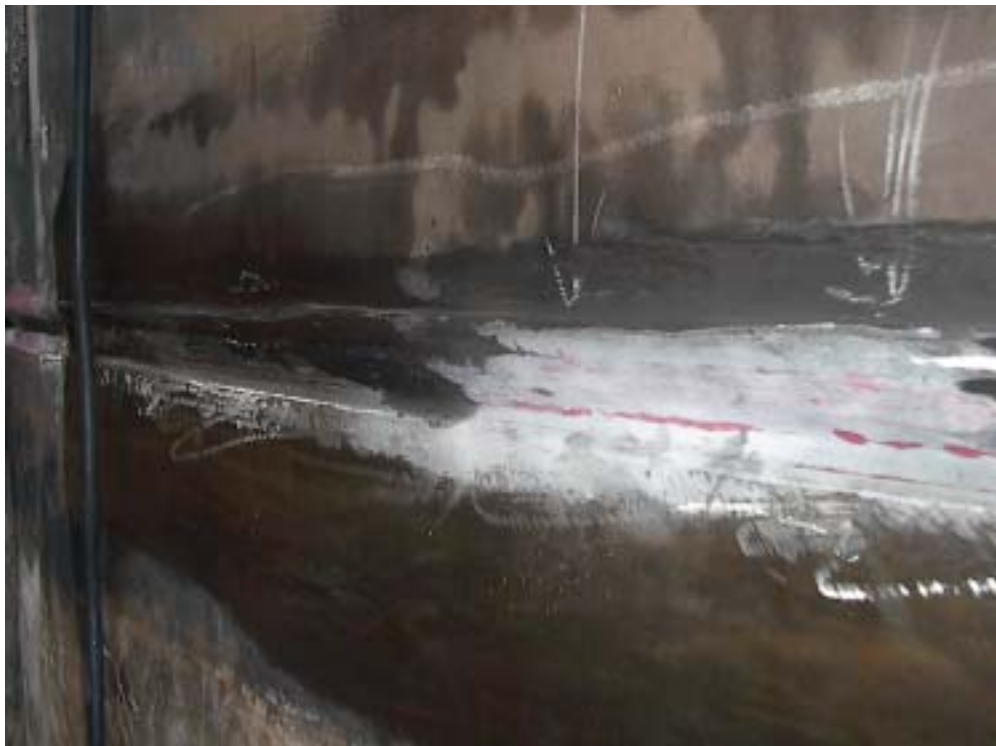
(三) 此次銲補測試作業完成後，依規劃應於研磨後即進行 PT 及 UT 檢測作業以確認改善後之銲接程序是否可行，惟於研磨前中船公司之人員即目視發現銲補區域表面有一長約 600mm 之裂紋，因此宣告目前所擬之銲接改善程序失敗。而剩餘之 600mm 銲補銲道，經研磨及 PT 檢測後亦發現仍有龜裂。針對此一銲補再裂情形的出現，當即要求施工處：

圖四：第一次試鐸補鐸後龜裂位置(紅色線條)

- 1.重新擬定銲補程序並應再送奇異公司審核。
- 2.重新擬定之銲補程序於實物進行銲補作業前應進行模擬測試驗證，以避免反覆之補銲作業引起降低材料性質之情形及疑慮。此外，針對此次施工處於銲補作業過程所呈現之管理缺失及覆銲檢測問題等事項，除當即口頭告知要求改善外，部分內容亦於 93 年 04 月 23 日以視察備忘錄：LM-會核-93-12-0 正式函請其進行改善。

根據本會視察之要求，施工處與中船公司檢討程序上之缺失，認為裂紋應是冷卻速率仍過快所致，因此其規劃再擴大保溫棉包覆範圍，將

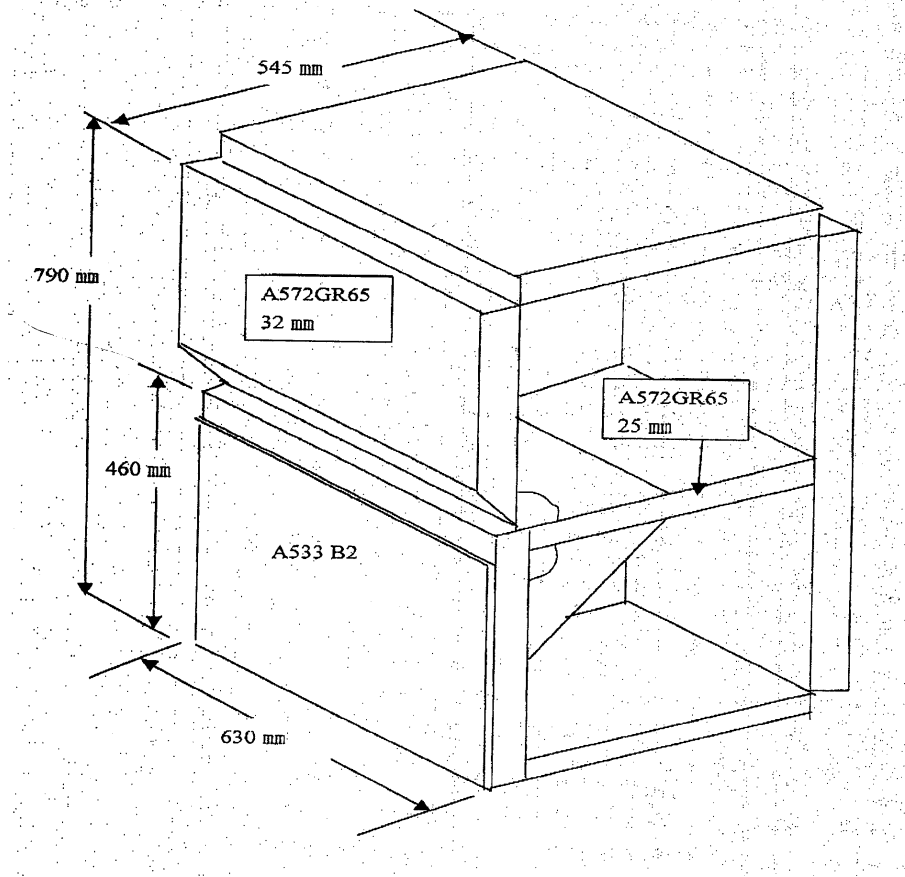
圖五：改善後鐸補程序模擬試片結構圖

鐸道內面之肋板部分亦加以涵蓋，並改自然降溫為 0.3F/mim 之控制性溫降，以更進一步緩和收縮及殘留應力之作用。並立即於高雄總廠製作模擬試體進行模擬測試驗證，測試之結果顯示沒有裂紋發生後，施工處旋即送請奇異公司審核。

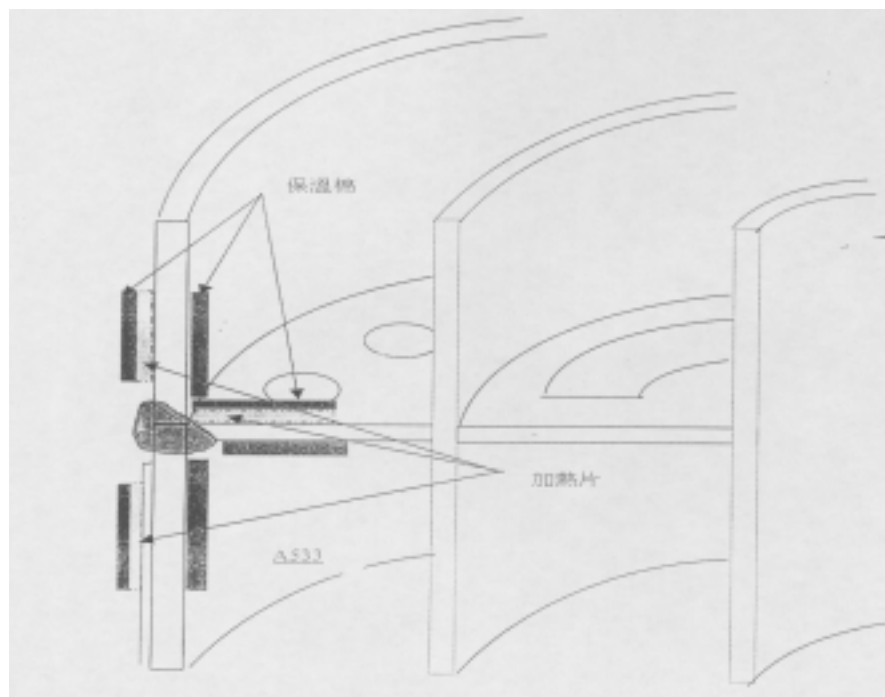
圖六：改善後鐸補程序鐸道加熱保溫設施佈置圖

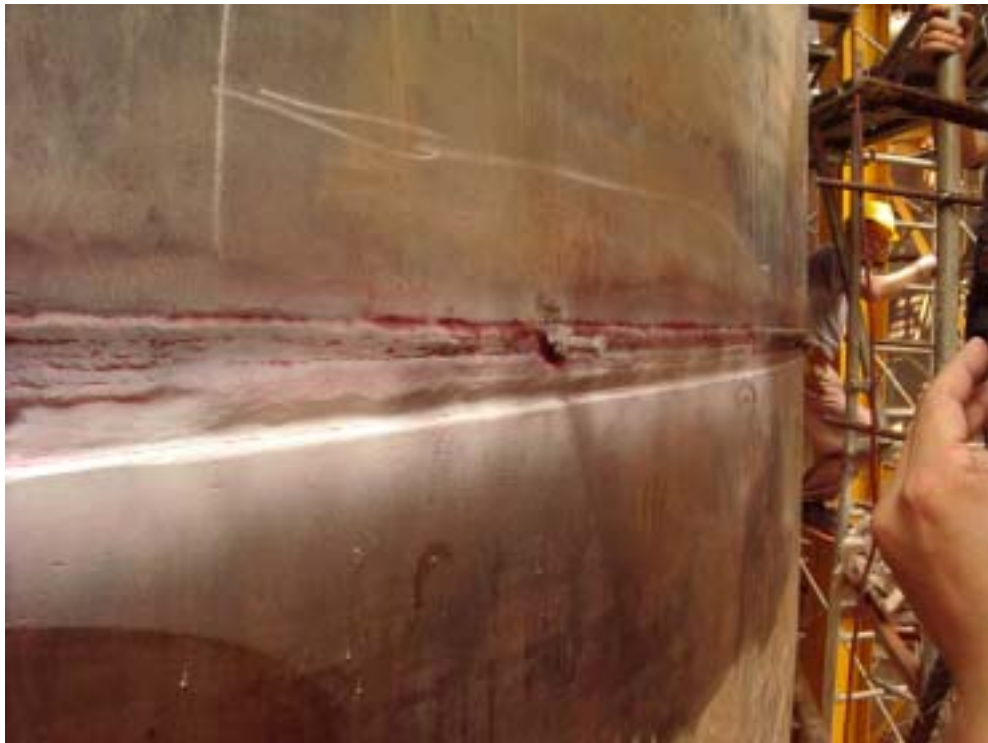
第二次之試鐸作業於 93 年 5 月 26 日上午開始進行，鐸補位置選擇前次試鐸位置(第 21 號缺陷)180 度對角處之第 59 號缺陷，試鐸之長度約 1M，為更加緩和殘留應力之作用，保溫棉之長度較程序書之要求再增加一 M，鐸後依程序書規定不立即進行鐸後熱處理。鐸補作業進行前，曾赴現場實地查證鐸接檢驗表、預熱、持溫溫度(規定 150 ~250 ，實際 200 ~250)及加(持)溫措施設置情形等是否與鐸補作業指引規定相符。由於預熱升溫及鐸後持溫降溫甚慢，因此全部鐸補作業時間共約耗時十五小時(作業當時由上午十時開始至隔日凌晨一時左右方結束)。鐸補作業完成後再調閱檢視其升、持溫溫度記錄紙帶，其升溫及鐸後持溫降溫速率均合於規定要求。鐸接完成後經 NDE 檢測(PT&UT)發現一處長約 30mm 深 20mm 之瑕疵，經檢測人員評估其為熔合不良。雖依 AWS D1.1 之規定此種瑕疵亦為不可接受之缺陷，需將之剷除並進行鐸補。惟

圖九：第二次試鐸後 WN23 鐸道 PT 檢測給果(第 59 號缺陷)

由熔合不良產生之可能原因(開槽情形、鐸材尺寸及鐸接電流等)推論，現在之鐸補程序應已可解決原鐸接裂痕發生之問題。因此施工處即決定以兩組人員同時進行鐸補之方式，進行修補之作業。

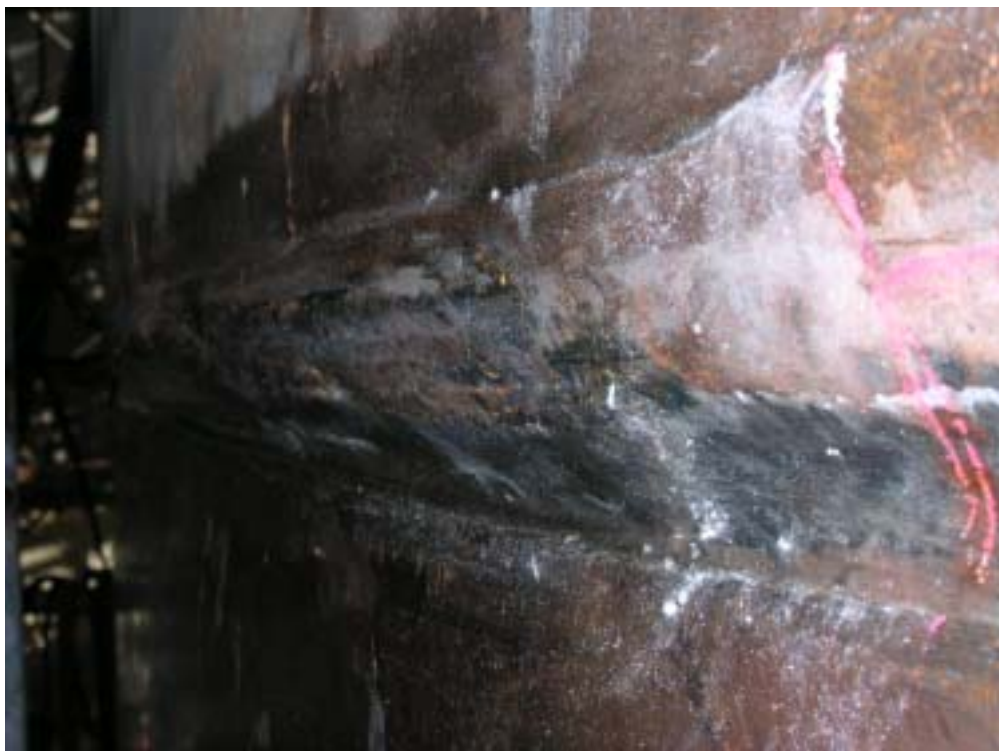
檢測結果顯示於在 R1 鐸補過程中，除 WN23 鐸道鐸補區域亦再有缺陷產生外，WN23 鐸道原無缺陷之區域亦有缺陷出現。此外位於 WN23 對角處之 WN6 鐸道亦發現有缺陷(33 處)出現。此外依 R1 後缺陷之分佈情形發現，RS13&RS14 區塊之缺陷較少，且評估後認為多數應可於研磨後去除，而多數缺陷集中於 RS11&RS12 區塊有高低落差 (3~6 mm 不等) 部分之鐸道熱影響區內。

圖十：WN23 鐸道高低落差情形

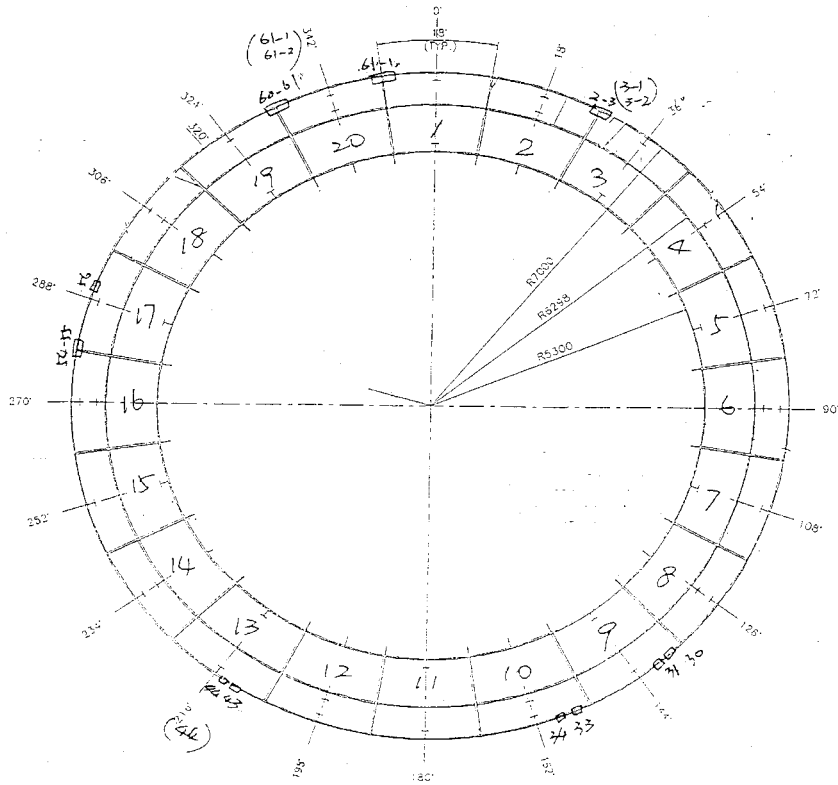
WN 23 鐸道 R2 及 WN6 鐸道 R1 之鐸補作業亦是採取分段逐一鐸補及檢測之方式進行，並於 93 年 7 月 28 日執行完成。而根據 NDE 檢測之結果顯示 WN 23 及 WN6 鐸道仍有缺陷指示(WN 23：5 處，WN 6：18 處)，而缺陷之位置多集中肋板附近。雖然 WN 6 鐸道之鐸缺陷仍舊不少，但依檢測指示之情形判斷其應多是表面性之瑕疵，多數可能稍加研磨後即可除去，因此情況應不嚴重。

圖十一：WN23 鐳道第二次(R2)鐳補後缺陷位置圖

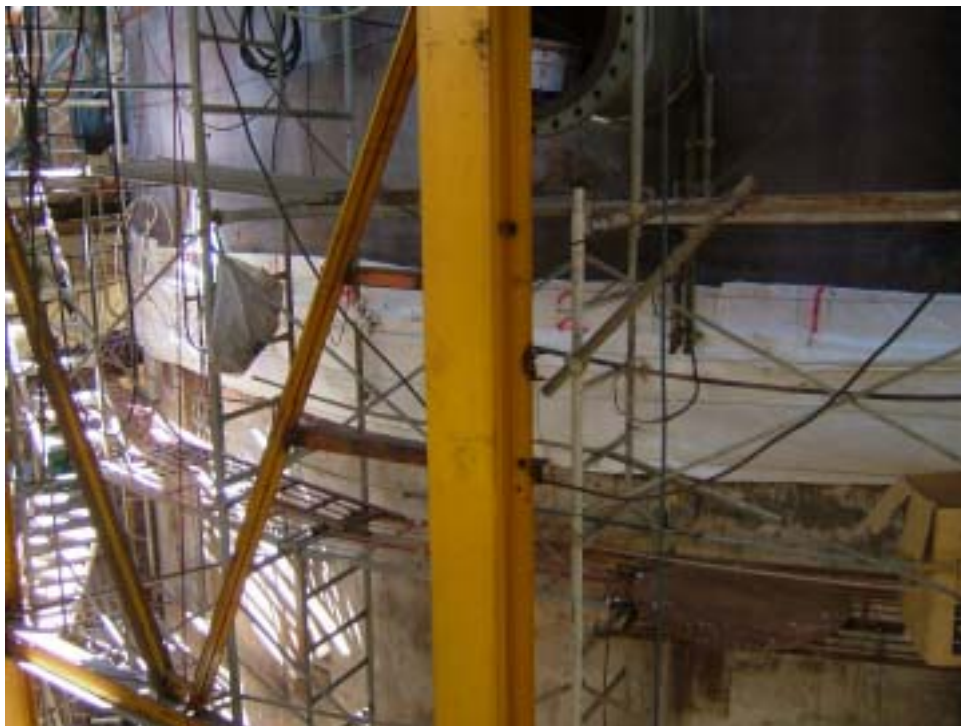
- (一) 鐸後熱處理作業依奇異公司之要求，需整圈鐸道一次進行完成，由於涵蓋範圍包含 WN23、WN6 之 A533B2 母材及其熱影響區，因此需以 8 組加熱片進行作業。由於基座施工現場所能提供之電源電流僅 450A，一般最多僅能提供 4 組加熱片之需要，而依了解此 8 組加熱片加上適當裕度後之電流需求量約為 1200A(8× 150A)，因考量不足之 750A 電流不可能調用現場市電來提供(除需再拉配線外，在熱處理進行中的 12~24 小時內，工地所有吊車亦需暫停使用，以穩定電力之供應)。針對此一電力供應上之限制，經洽詢中船公司已再另行調用三台柴油發電機，做為另外 750A 電流之供應來源。依中船公司之規劃 8 組加熱片區分為 4 個用電迴路，其中工地市電負責供應 2 條用電迴路，另 2 條用電迴路由 2 台大型柴油發電機負責供應，至於第 3 台大型柴油發電機則做為備用電源，依此規劃整體熱處理供電規劃尚稱完善，且留有相當之備援餘裕。
- (二) 查證溫度紀錄器儀器校驗之情形，2 台記錄器分別於 93 年 5 月 28 日及 93 年 7 月 28 日由工研院量測技術發展中心執行校驗，符合規定。
- (三) 依據 AWS D1.1 及熱處理溫控程序之各項要求條件，逐一與熱處理溫度紀錄內容比對後之結果顯示，此次執行之 WN6 及 WN23 鐸道修補後鐸後熱處理作業，滿足 AWS D1.1-90 4.4 節及熱處理溫控程序等之規定。

圖十二：整圈鐳道同時執行鐳後熱處理作業情形
