# 核四廠二號機鋼筋混凝土包封容器

## EL+600~2850mm 混凝土澆置專案視察報告

原子能委員會核能管制處

中華民國九十三年十月十三日

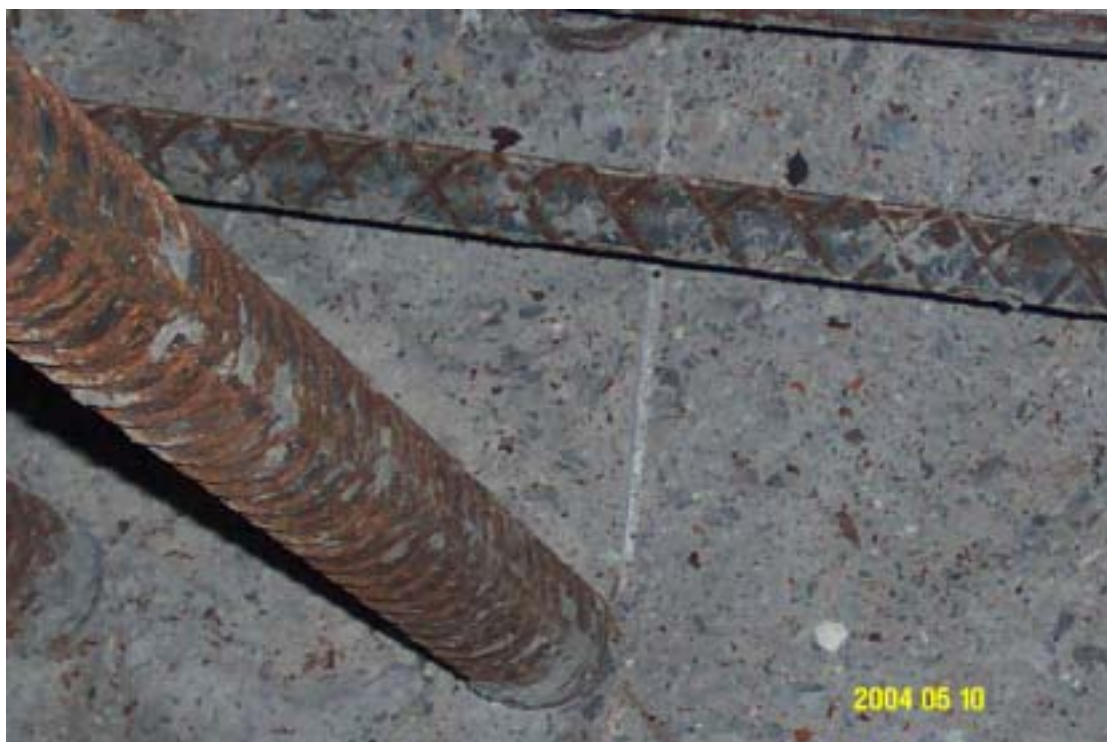
原能會於去年（九十二年）十一月份中旬組成土木結構專業團隊視察，在巡視一號機反應器廠房 RCCV Wall 所組立的 18 號鋼筋時，發現鋼筋在穿越管件或通道設備處形成斷筋，端頭安裝錨錠接頭加工取代規範規定之 90° 標準彎鉤的錨錠長度。由於錨錠接頭使用於 18 號鋼筋上的案例在國內、外均不多見，以及圍阻體牆設計上的考量，學者專家亦提出多項疑問，本會乃於九十二年十一月二十七日以 LM-會核-92-40-0 備忘錄（附件一）要求台電公司澄清設計與錨錠接頭使用之相關疑義。但本案台電之答覆說明屆至核四廠二號機 RCCV Wall 第五升層於五月十二日準備進行澆置混凝土時，仍未完成澄清事項，而此升層本會派員進行澆置前查證時，亦發現有施工凸樁尺寸不足問題（如圖一），乃併同 RCCV Wall 設計與機械式錨定之相關疑義發出 LM-會核-93-15-0 備忘錄（附件二），請台電公司於混凝土澆

圖一：施工凸樁尺寸不足情形

- 一、二號機反應器廠房 RCCV Wall EL.+600mm 位置之施工面，經本會視察人員現場視察，發現部分施工凸樞尺寸有不足情形，請儘速澄清說明並進行改善。
- 二、鑒於本會視察備忘錄編號 LM-會核-92-40-2 有關 RCCV Wall 設計及機械式錨定 ( Terminator ) 之相關疑義，尚未完全澄清結案，請於混凝土澆置前完成 LM-會核-92-40-2 備忘錄澄清結案事宜。

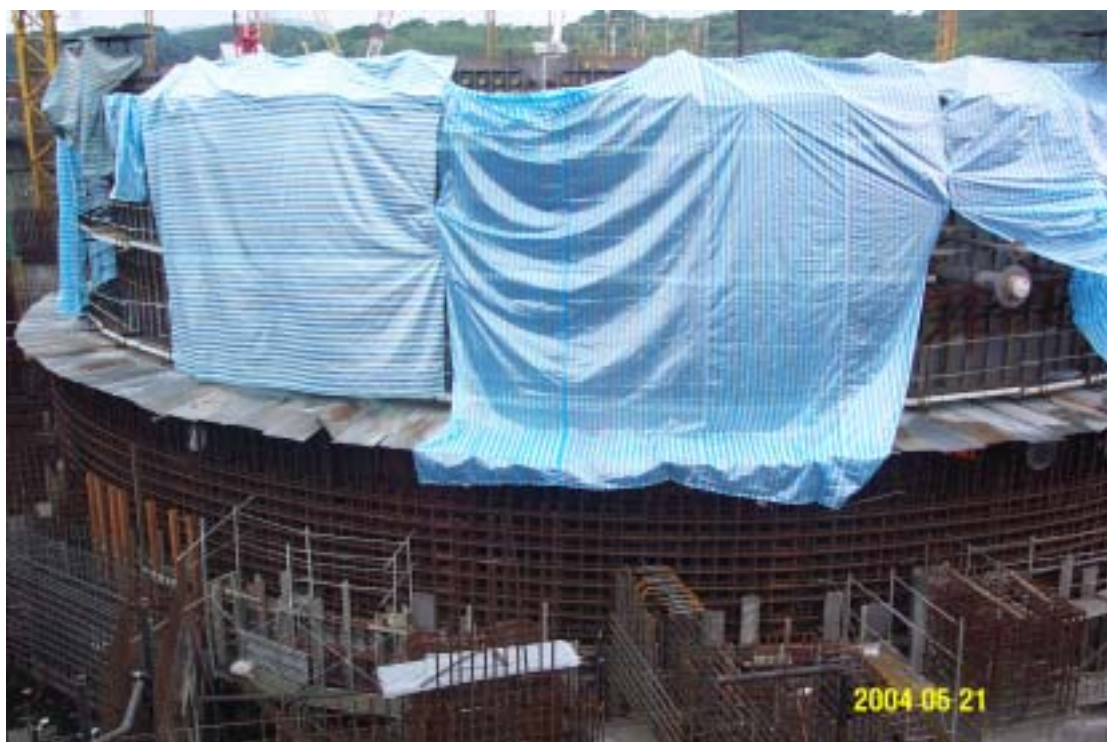
圖二：遮雨棚及帆布架設防護情形

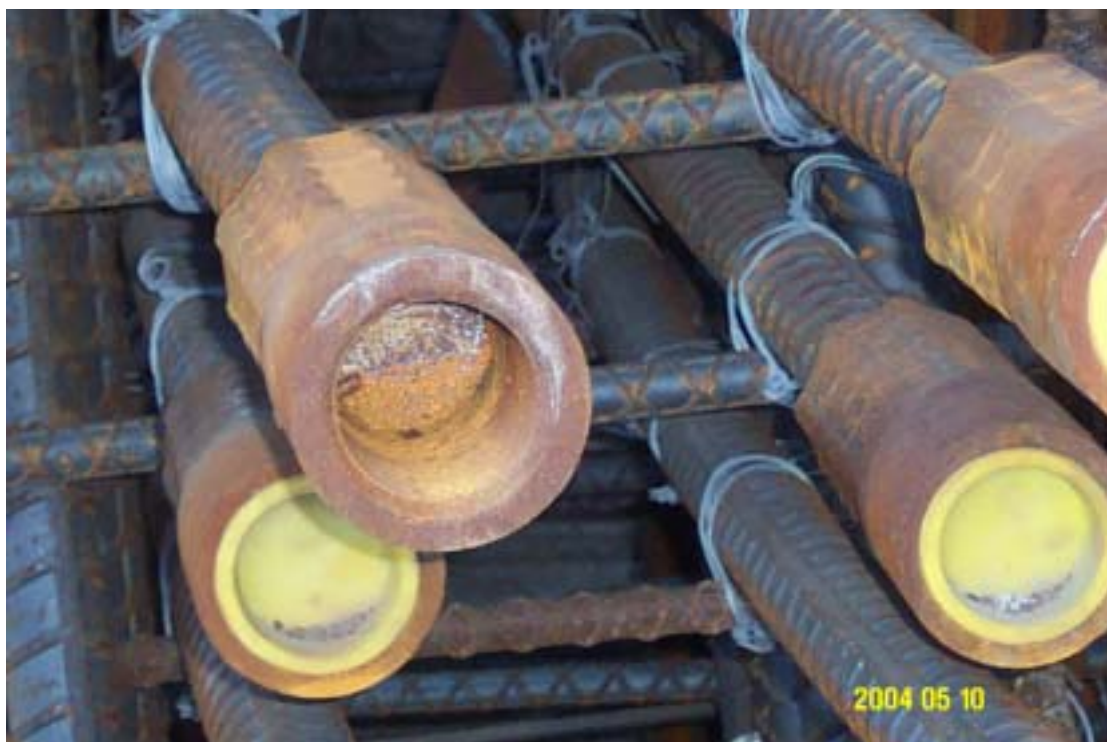
其他現場作業檢查包括模板、鋼筋、配管及埋件等固定、支撐作業品質；審核澆置計畫中品管、澆築、搗實及其他作業人員之出工情形；振動機及備份、照明設備、覆蓋帆布、防雨棚架（如圖二）；澆置面及舊混凝土面清潔檢視等，在台電龍門施工處通知五月二十一日正式澆置混凝土時，本會視察人員再到現場確認，原發現萬向接頭帽蓋脫落（如圖三）或破損、少部分鋼筋表面有水泥漿噴附、剪力筋排列不均勻及施工凸榫尺寸不足等缺失均已更換及修補完成（如圖四），整體上大致符合規定。

圖三：萬向接頭帽蓋脫落情形

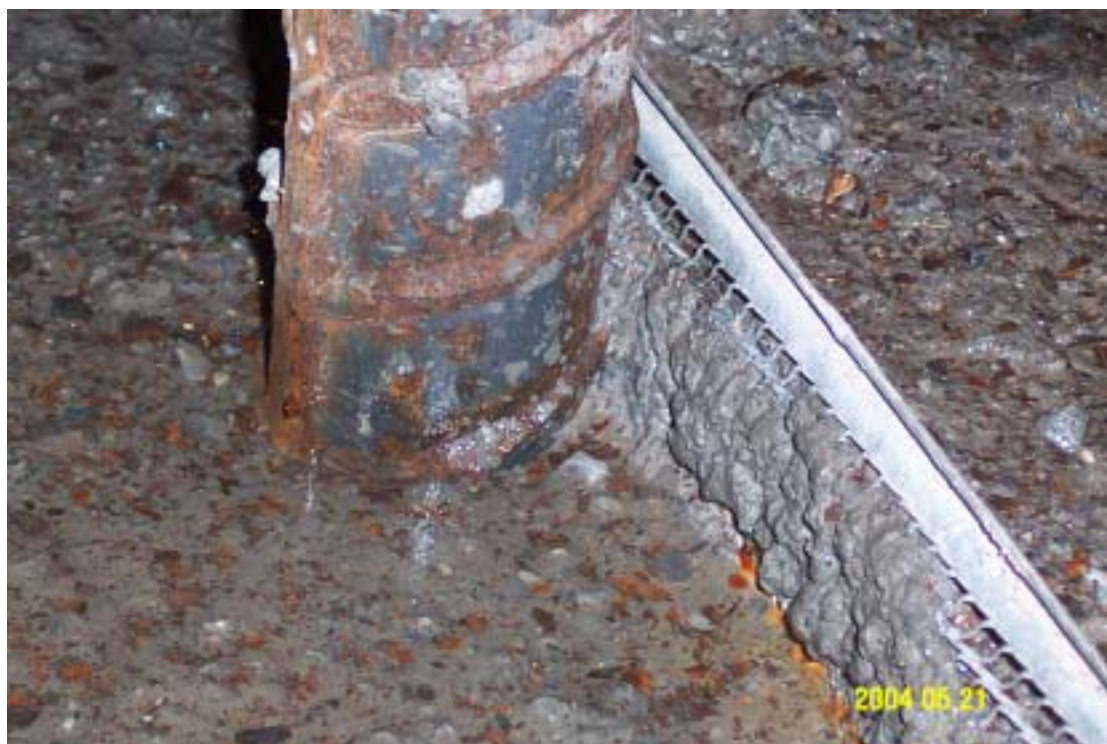
圖四：施工凸樁尺寸改善後情形

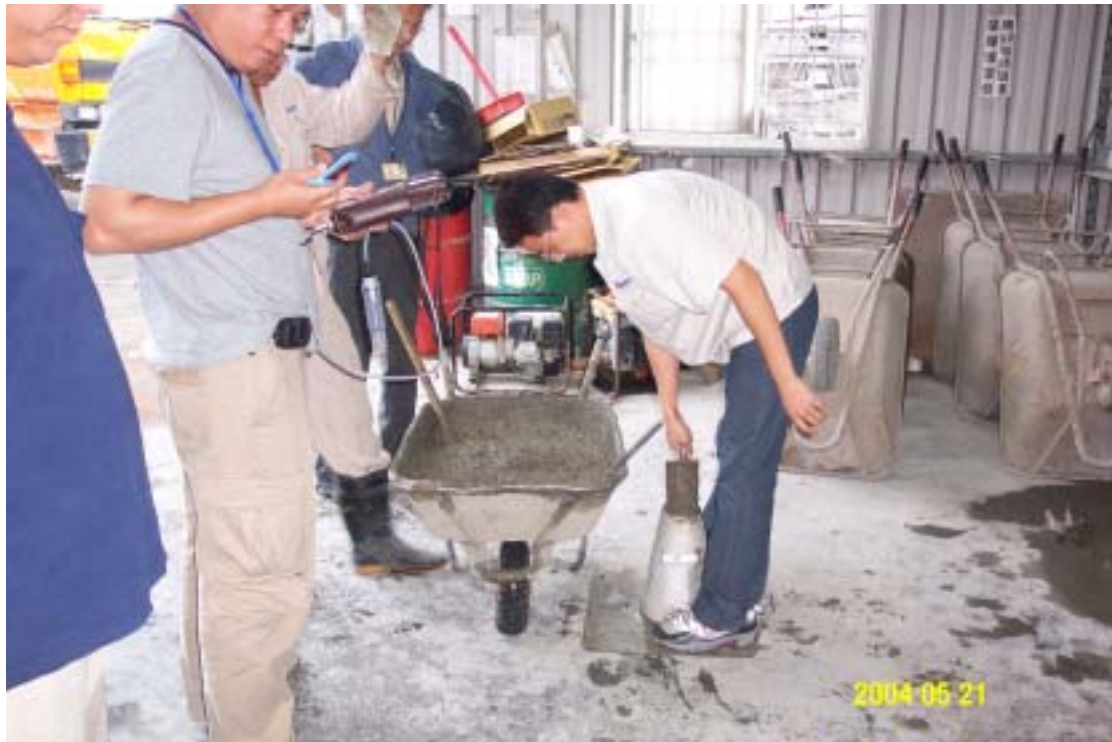
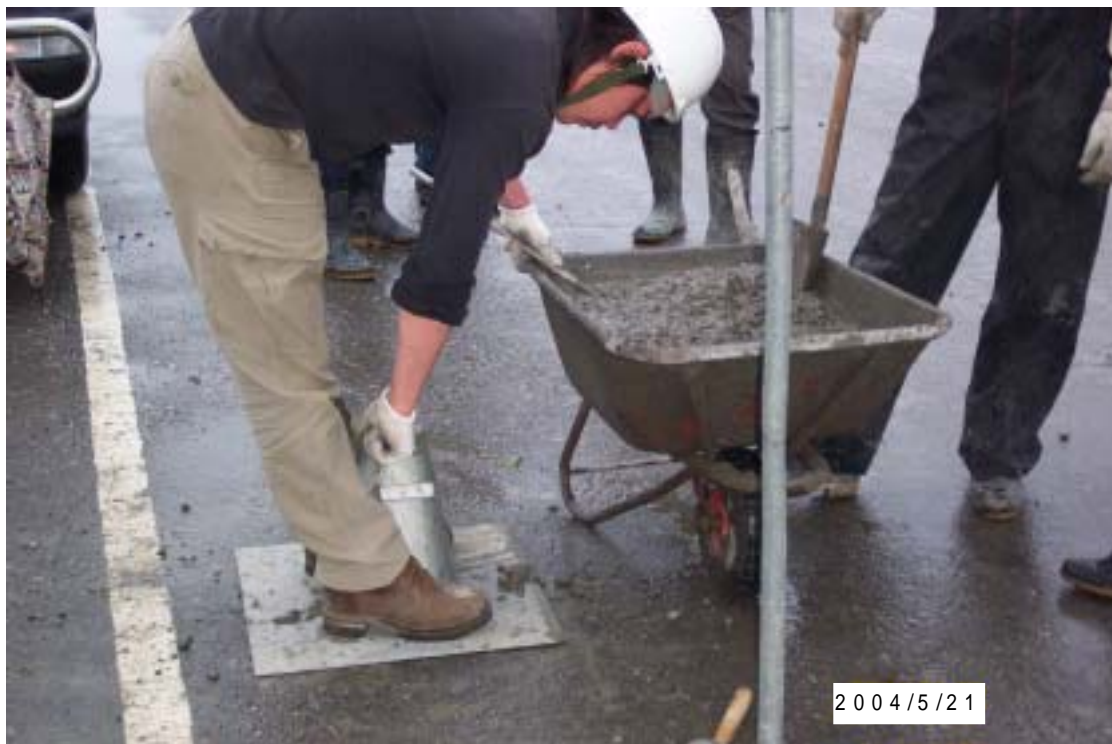
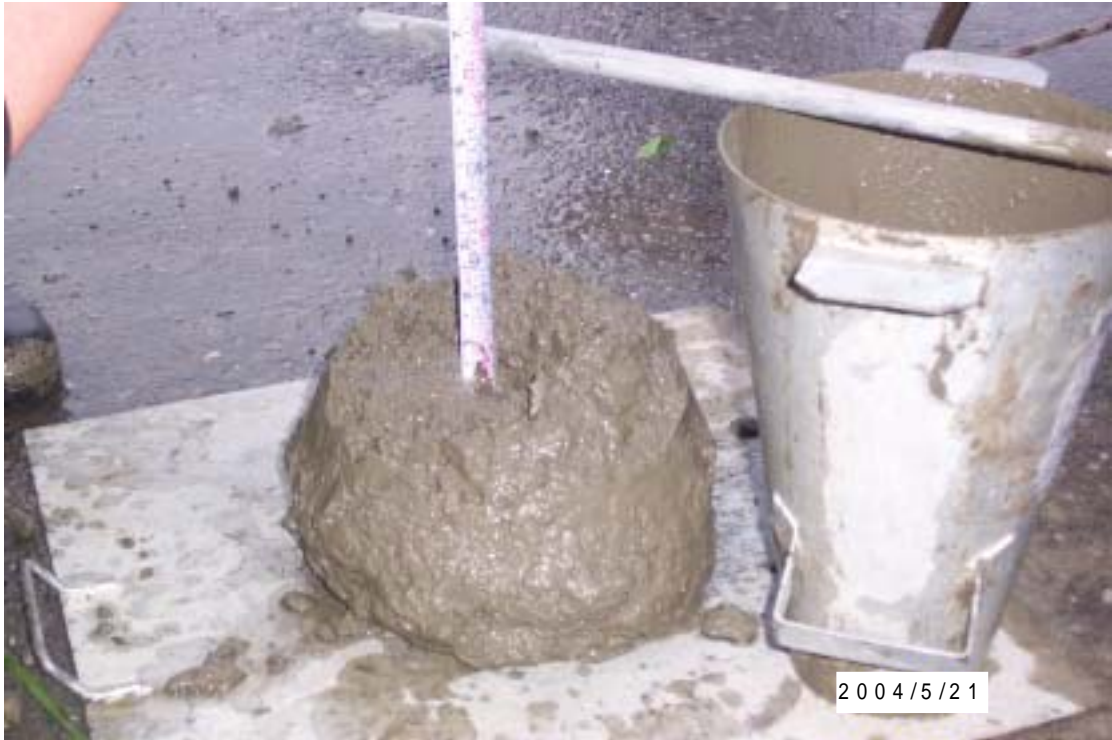
依龍門施工處 LMP-QLD-018 混凝土製造品質管制作業程序書規定,信南拌合廠於首次混凝土產製時或產製期間均需抽樣隨機做混凝土坍度、溫度、空氣含量、含氯量及單位重等試驗,以查證配合材料是否正確。另,現場則依規定於現場隨機檢驗混凝土品質,包括坍度、溫度、空氣含量、含氯量及單位重等,其頻次則為 37.5m<sup>3</sup> 取樣一次,低於規範之 100m<sup>3</sup> 之規定,在未確認符合前不得澆置,如不合格則品質控制員於混凝土發料單上簽註廢棄原因,並廢棄該車混凝土。以上要求經現場查證(如圖五~七),情形如下:

(一)坍度為 19.5~20.5 cm,符合 21± 1.5 cm 規定值。

(二)混凝土溫度 17~18 ,符合溫度上限 21 之規定。

(三)含氯量 0.031~0.038 kg/ m<sup>3</sup> 符合 GE 核島區混凝土技術規範規定,混凝土氯離子含量必須小於 0.2 kg/ m<sup>3</sup> 之規定值,(非核島區部份則依 CNS 3090 規定,鋼筋混凝土所處環境須作耐久性考慮者,其混凝土氯離子含量僅需小於 0.3 kg/ m<sup>3</sup> 規定值)。

(四)單位重為 2341 kg/ m<sup>3</sup> 左右,滿足供放射性屏障使用之單位重 2243 kg/ m<sup>3</sup> 下限值規定。

圖五：混凝土澆置出廠前取樣試驗情形

圖六：混凝土澆置中現場取樣試驗情形

圖七：混凝土取樣進行坍度試驗情形

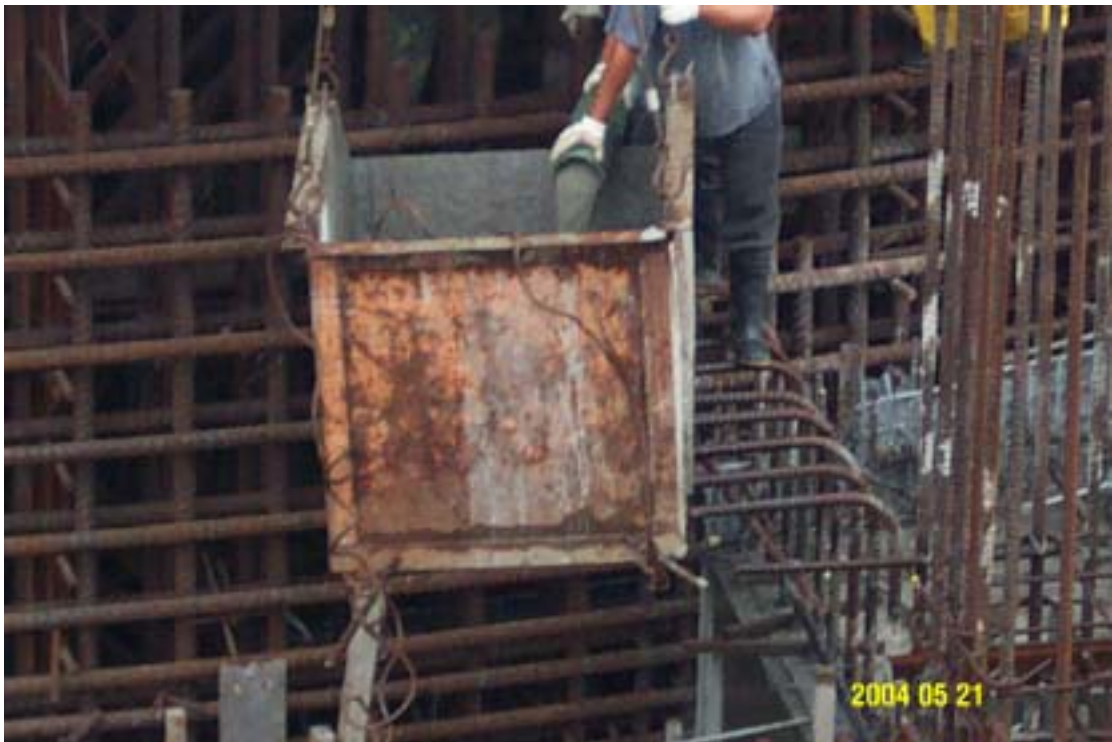
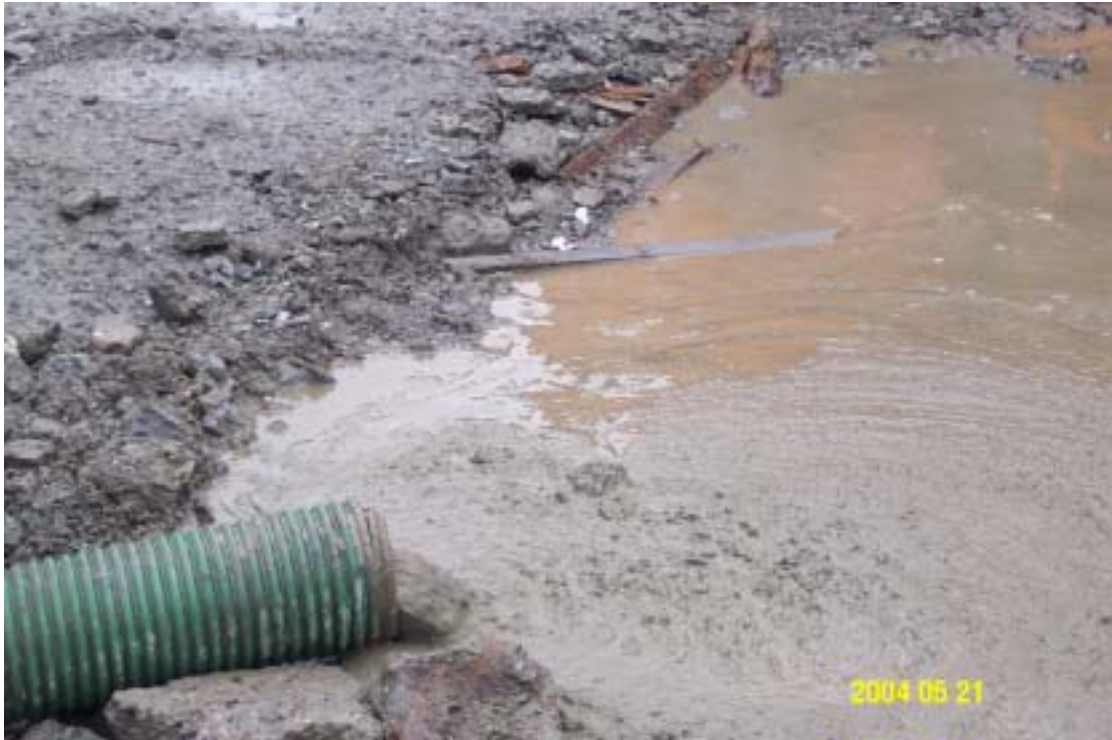
(一)混凝土供料至現場時,依 ACI 304 2R-4 Manual of Concrete Practice 規定須先以水泥砂漿潤管,在出口處則以廢料槽裝載後運離廢棄,現場查證三組管線,每管均打入 1 m<sup>3</sup> 之砂漿,並以吊車運離或直接傾洩於空地整地處理,作業情形符合規定(如圖八~九)。

圖八：潤管水泥砂漿以廢料槽裝載運離情形

圖九：潤管水泥砂漿傾洩於空地作整地處理情形

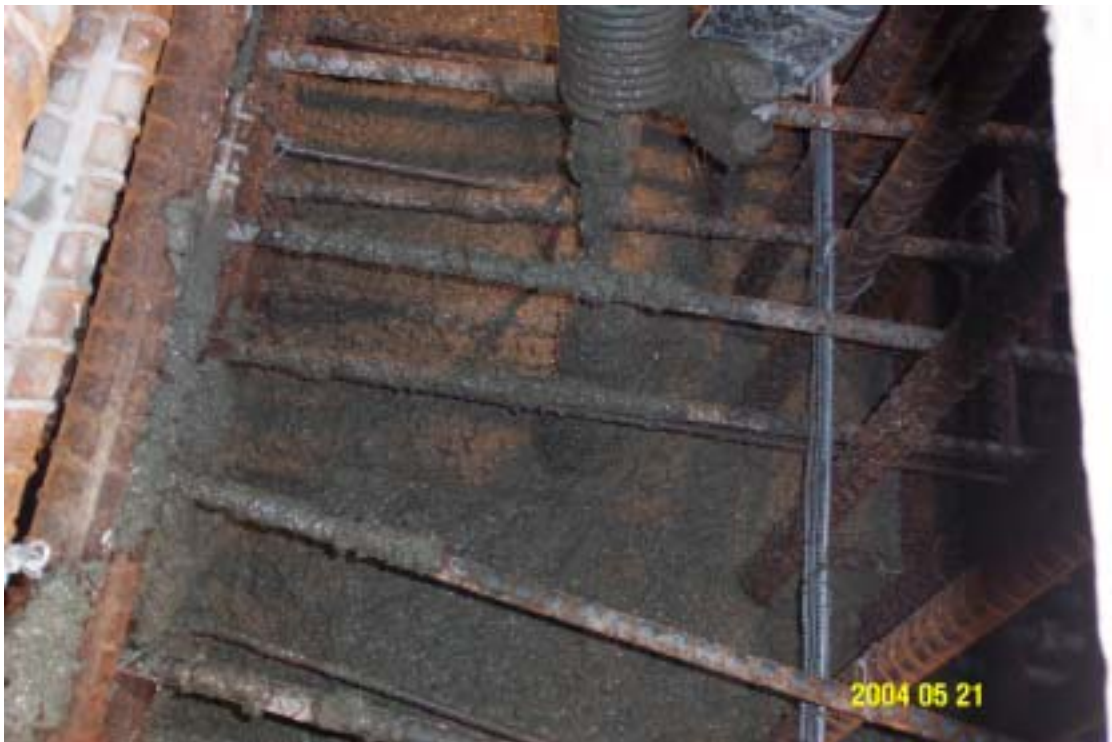
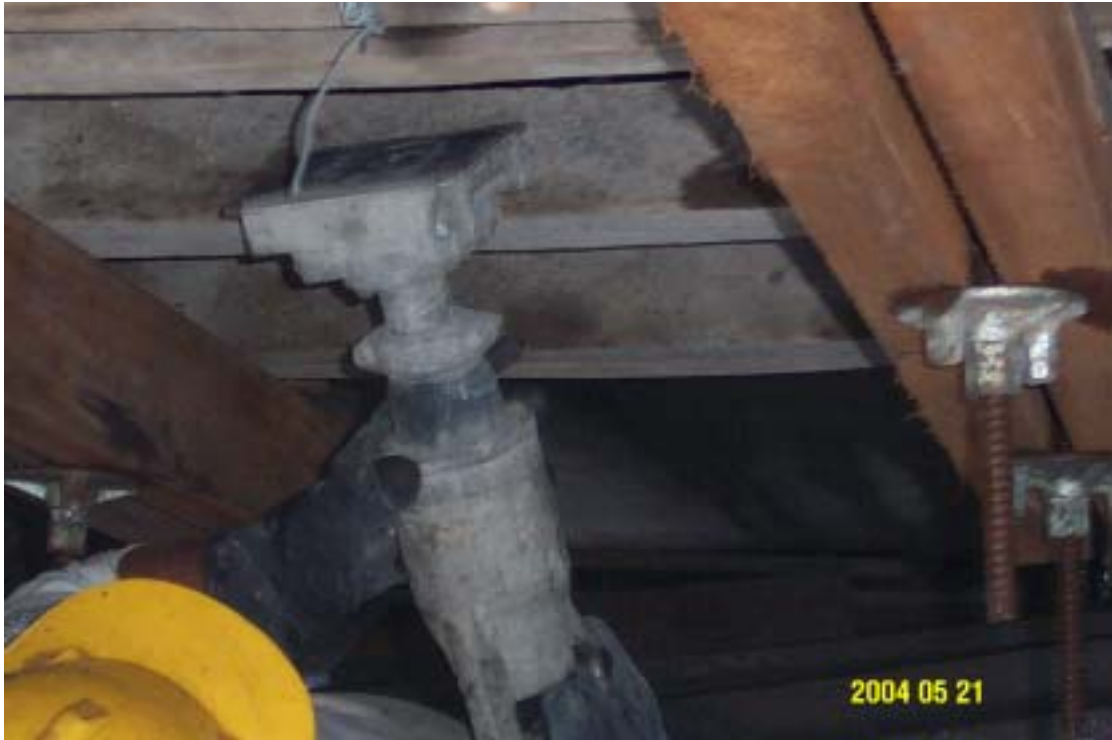
以上各項規定,經現場查證第一項由混凝土澆置計畫之混凝土澆置升層圖,澆置厚度 2.25 M 應分五次澆置,但該計畫對分層澆置之執行程序未明確說明,因此現場實際施工靠工程師及品管人員管控進行,現場巡視時,管控執行情形尚可,但缺乏科學方式管控進行,則略為不足之處,現場混凝土搗實作業除振動棒外,並配合外模振動器振動(如圖十~十一),施工作業品質全程視察結果,施工人員的再教育及現場工程師的管理,有再加強的需要,不過整體施工情形並無重

圖十：現場進行混凝土澆置作業情形

圖十一：澆置中採用外模振動器振動情形

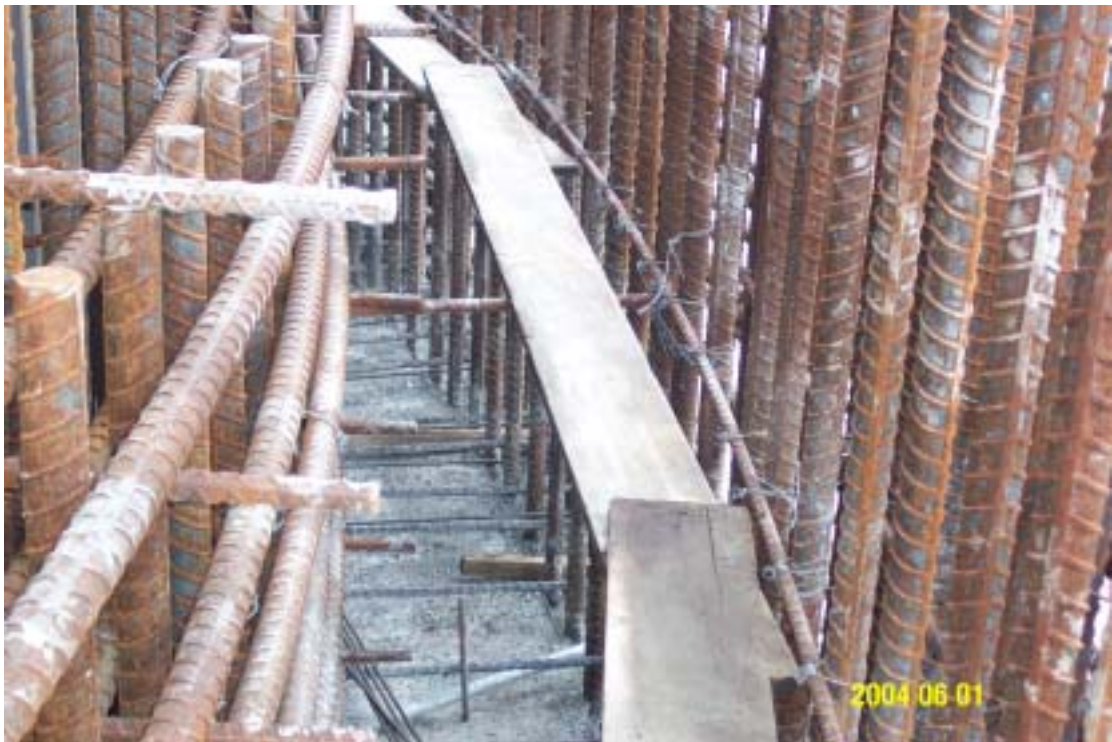
(一)依設計圖 3113-0UUU-S5001 規定牆面施工縫需設置高 5 cm 之施工凸樁，經本會視察員於六月一日現場查證，施工凸樁尺寸符合規定（如圖十二）。

圖十二：澆置後表面施工凸樁尺寸符合規定

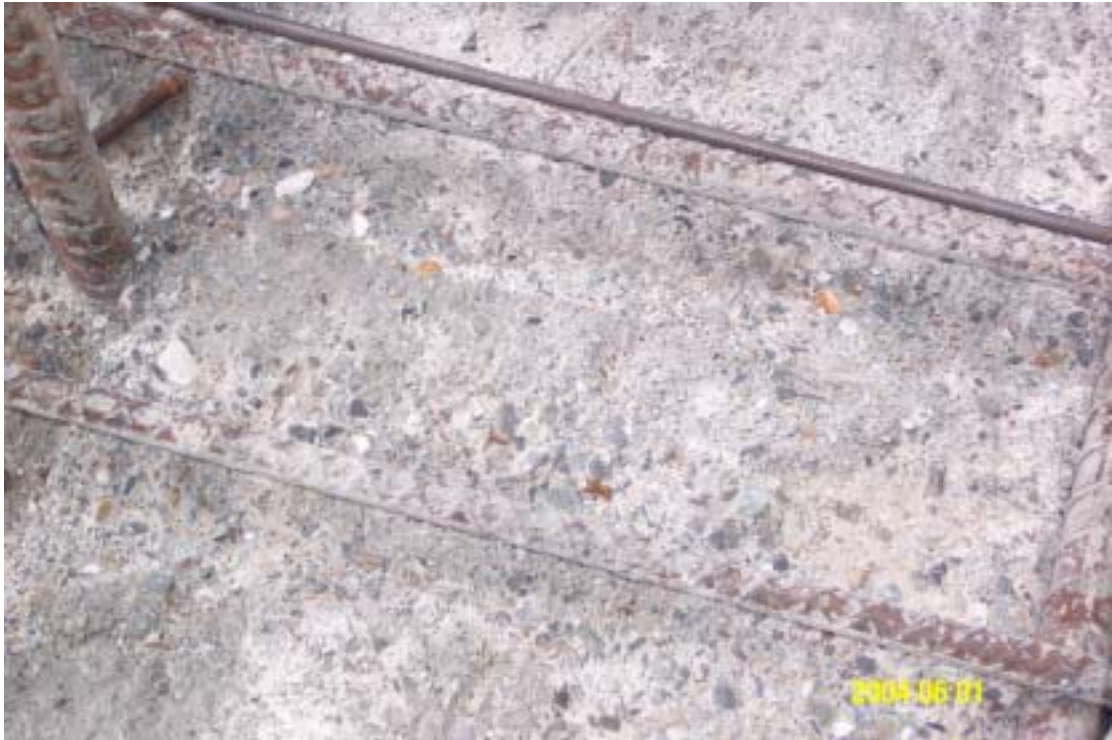
(二)另，在混凝土表面之處置及鋼筋表面處理，依施工規範及說明書之規定，混凝土表面應粗糙打毛，表面至底部應有至少 1/4 英吋的波幅粗糙面且骨材外露，鋼筋表面應潔淨，無混凝土附著。查證結果澆置後混凝土表面在終凝前已採高壓噴水清洗表面混凝土乳沫，露出粗骨才，作業情形及品質符合標準（如圖十三）。

圖十三：澆置後表面潔淨骨材外露情形

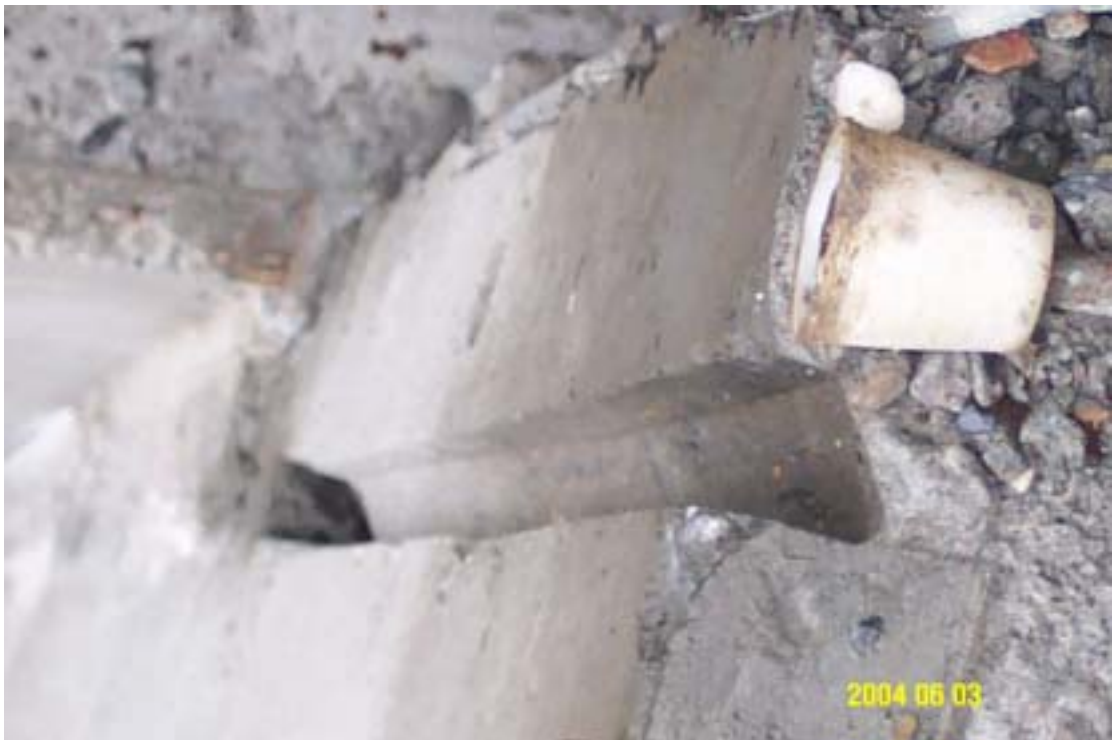
- 1.該施工縫依圖示為 30 mm x 30 mm 斷面，現場施作尺寸不一，部分改變為三角形斷面（如圖十四）。
- 2.圖示施工縫設置位置為 RCCV Wall 與內牆交接角落處，現場施工則部分設置偏離角落位置，應評估對設計功能是否造成影響。
- 3.部分內牆在與 RCCV Wall 交接處，有埋板安裝在內牆上，致施工縫無法施作，不符合施工圖要求。
- 4.二號機 RCCV Wall EL600~2850mm 之該施工縫，大部分已完成水泥砂漿填補施工（如圖十五）。

圖十四：施工縫尺寸改變為三角形情形

依「混凝土澆置後檢驗作業程序書」6.6.1 規定混凝土面修補時，應查證蜂窩或缺陷是否已鑿除至堅實面，表面清除程度及是否潤濕，粘結及修補材料是否符合規定要求 等等，經查證該修補作業前未進行相關檢驗，該作業是否符合混凝土澆置前或混凝土修補作業程序書之品質管制與檢驗之規定，以及設計上考量是否周延，實有澄清之必要。故本會即於六月四日開立編號 LM-會核-93-17-0 視察備忘錄（附件五），請施工處就結構設計與施工相關疑義，提出澄清與說明，本會將配合駐廠等相關視察作業，查證改善作業執行情形。

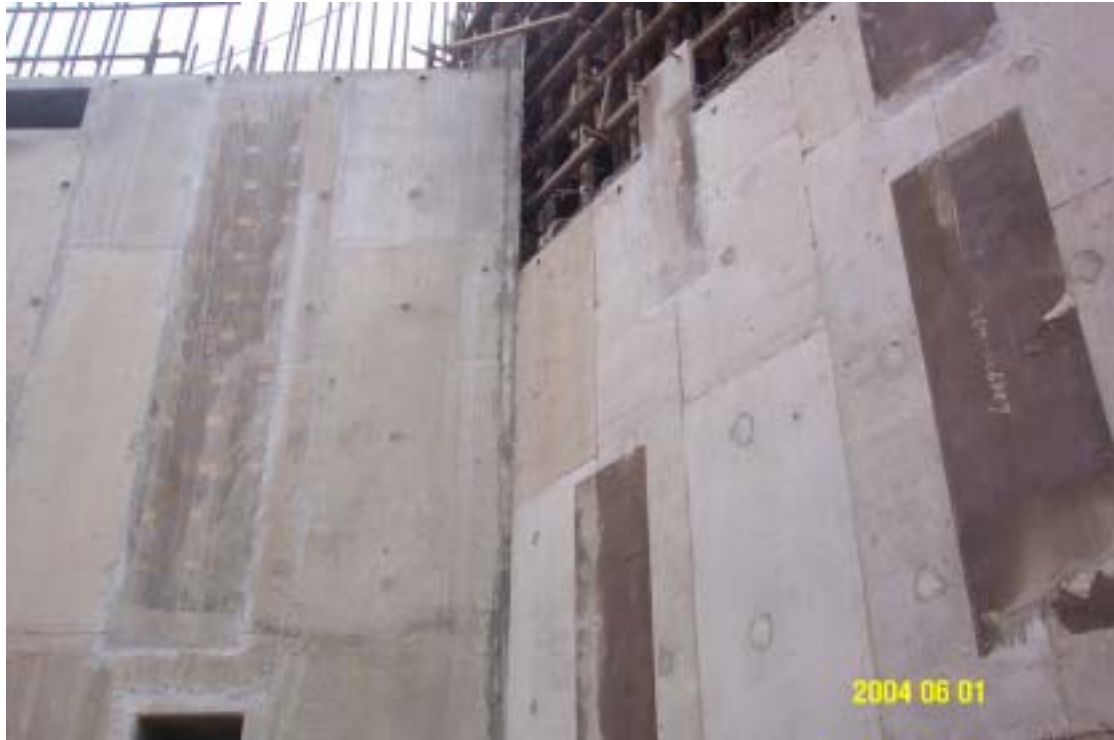
圖十五：施工縫未檢驗表面已完成水泥砂漿修補情形

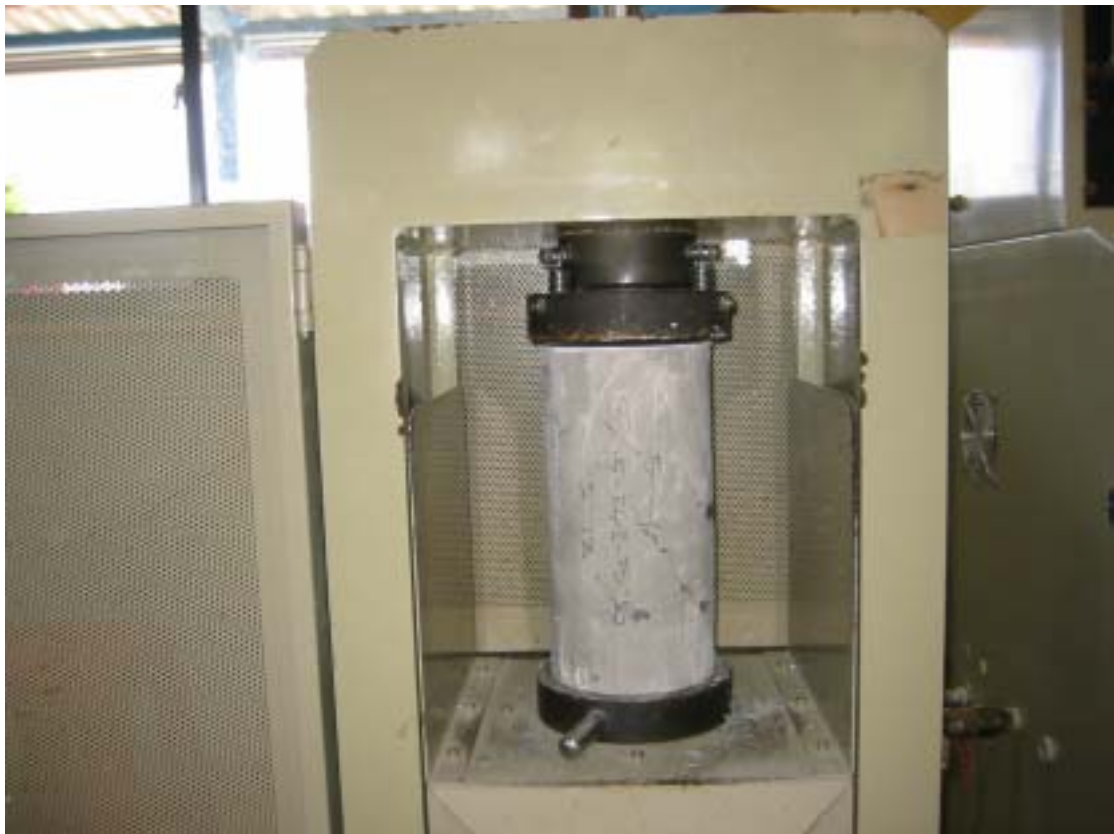
1. 混凝土出料總數量  $397.5 \text{ M}^3$ ，無廢棄情形發生，依程序書之取樣頻率規定，須取樣試體數 6 組，實際取樣試體數組符合 ASTM C39 C31、C172 規定，以每  $75 \text{ M}^3$  取樣一組(每組六顆，7 天、28 天及 91 天齡期各試驗兩顆)，進行坍度、溫度、含氯量、空氣含量、單位重等試驗。其他包括坍度及溫度則採倍數次取樣並現場試驗，共取樣 12 次，符合每  $37.5 \text{ M}^3$  取樣試驗一次之規定。
2. 試驗(如圖十六)結果強度部份，7 天齡期抗壓強度估計應達設計強度三分之二(3333psi)，實際強度在 1800 至 2200psi 之間，平均低於估計強度許多，變異性稍大，但追蹤 28 天齡期抗壓強度則在 4300psi 左右，仍未達設計強度值 5000psi 規定。再查證設計齡期 91 天之試體抗壓強度情形為 5000~5300psi 之間，強度最低為 5082psi，雖未超過設計值許多，但仍符合設計規範要求。破壞形式均屬正常之三、四類破壞模式。

3. 因前項與設計值接近情形，進一步查證 RCCV Wall 其他升層已澆置混凝土試體試驗情形，發現有少部分強度低於設計強度值情形，對此情形施工處已進行試體拍照紀錄及初步分析，但無具體結論，鑒於變異偏差情形已較以往小，品控情況良好，可能係保守度降低，已建議在確定問題（少部分低於設計強度）前，提高強度設計保守度，以降低試體強度低於設計強度之發生頻率。
4. 其他試驗項目均為取樣現場試驗，結果符合設計資料表內規範要求之容許偏差範圍或限制值。

圖十六：混凝土圓柱體抗壓試驗作業情形
