核四廠一號機汽機廠房基礎第十五區塊 混凝土澆置專案視察報告

行政院原子能委員會
核能管制處
中華民國九十二年五月一日

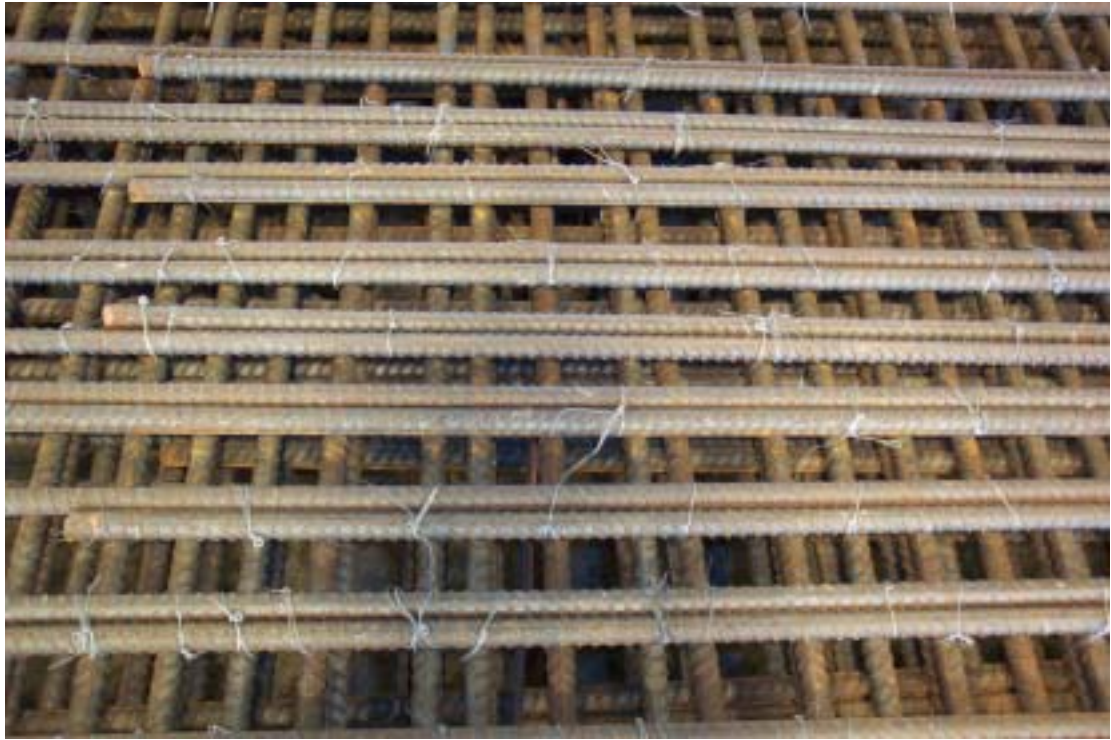
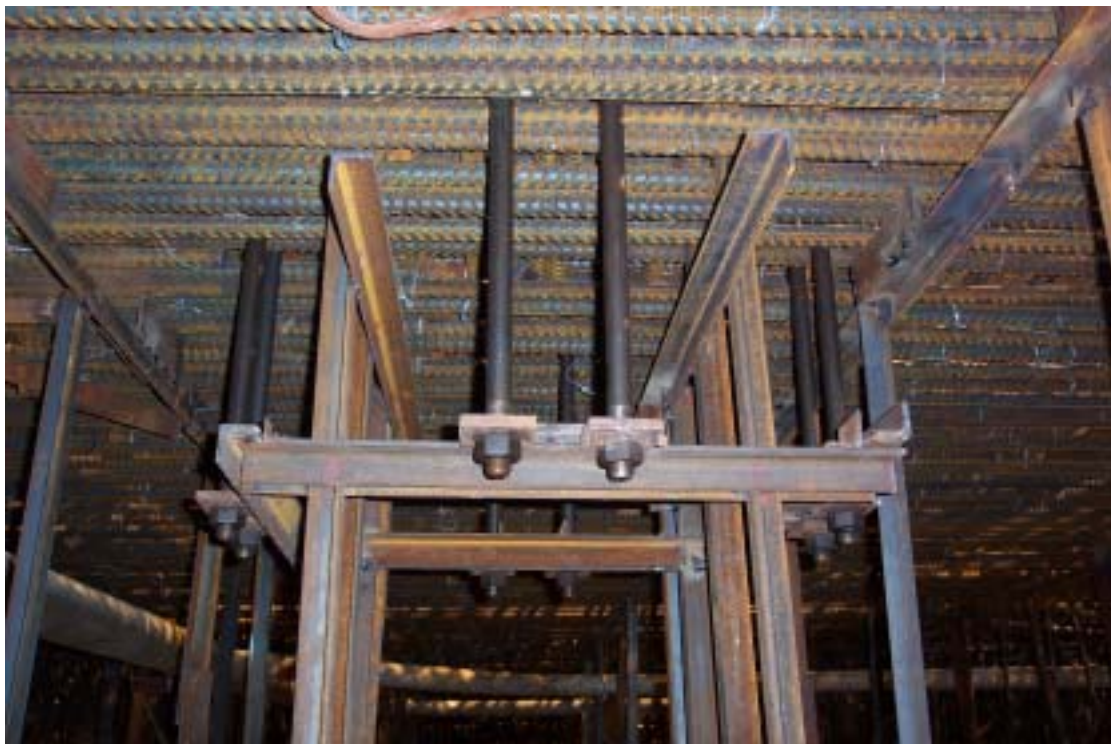
三月三日視察人員接獲台電公司通知改善完成，即再赴現場視察，經確認鋼筋間距過小問題已有效改善並符合施工規範要求（如圖一、二），但受到混凝土供應商（信南建設）執行澆置前混凝土材料準備及保養維護時之工安事故影響，無法供應混凝土，澆置作業因而暫停，待施工處另行通知後再執行澆置中及澆置後視察。

圖一：鋼筋間距改善後情形

圖二：鋼筋間距改善後情形

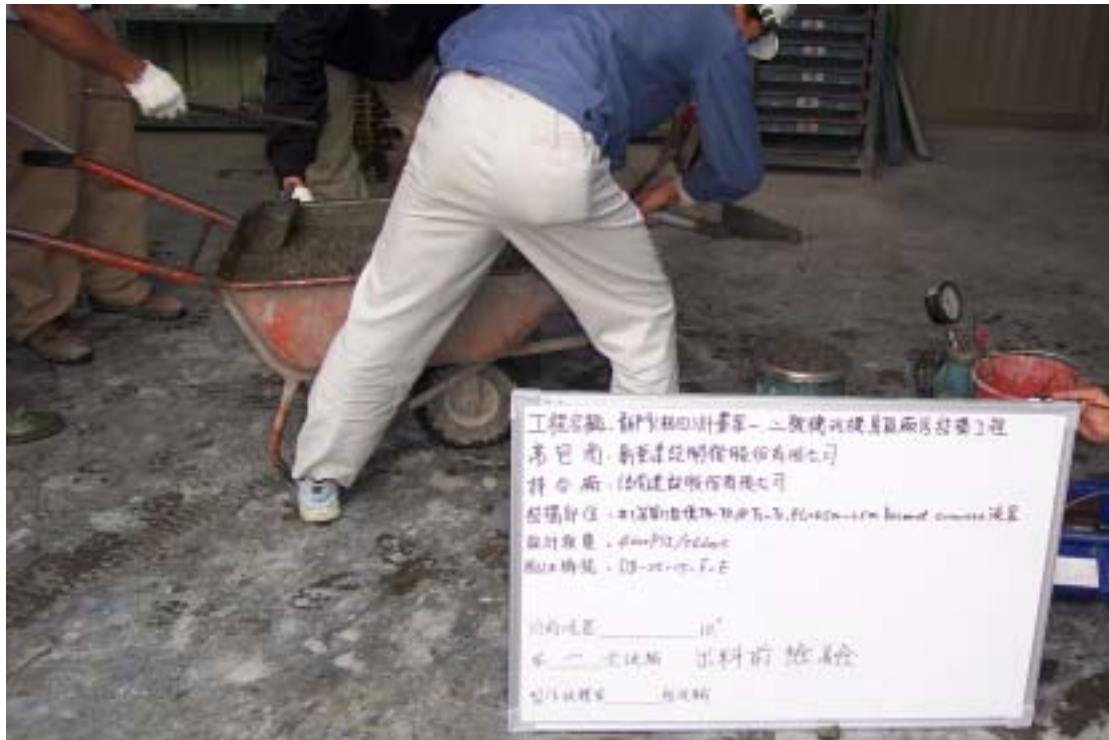
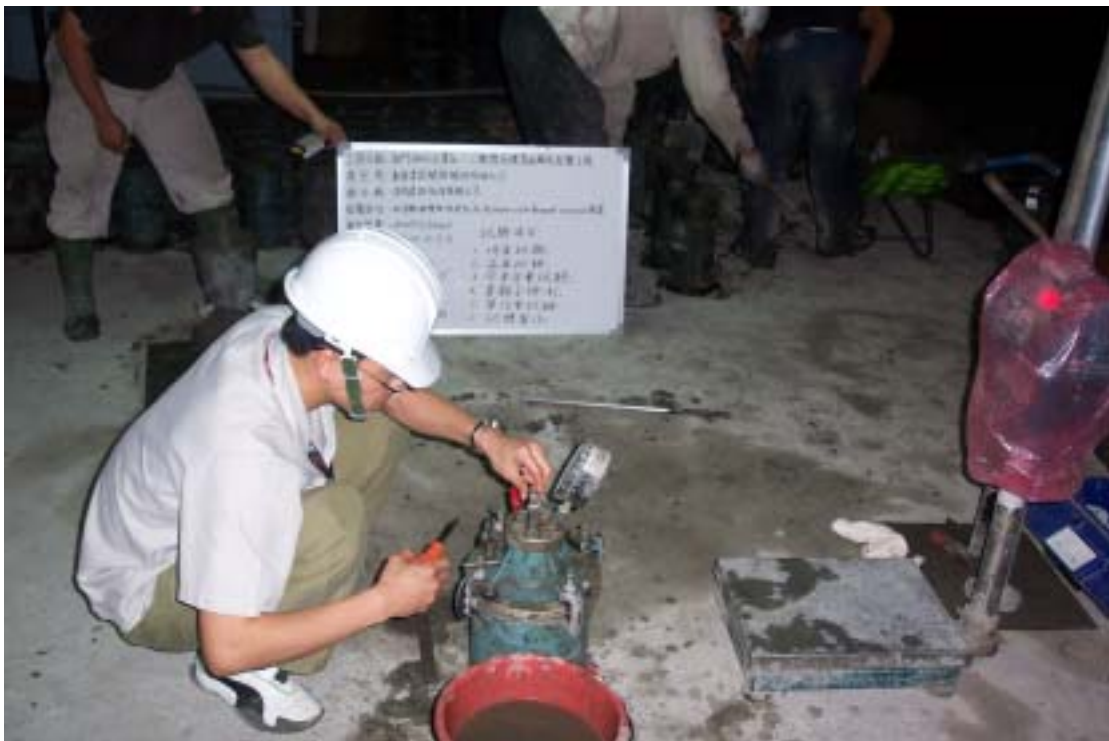
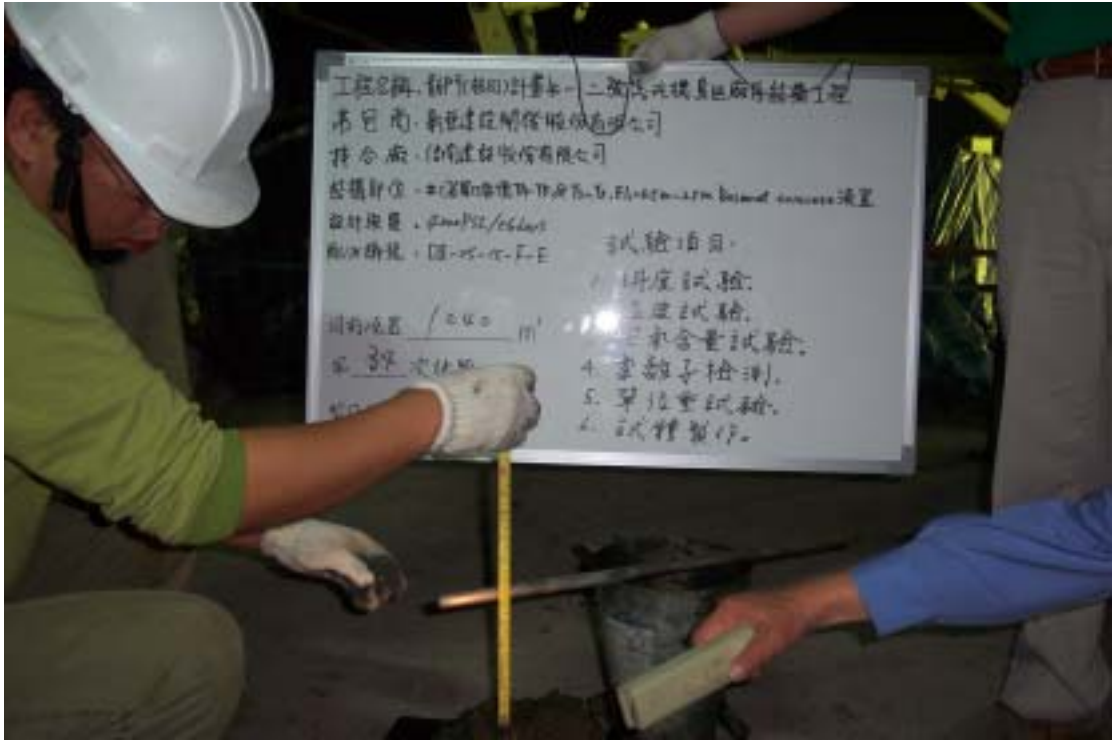
- (1) 坍度為 15~17 cm，符合 15 ± 2.5 cm 規範值。
- (2) 溫度 17~18℃，符合巨積混凝土溫度上限 21℃ 之規定。
- (3) 含氣量 0.8~1 % 符合 3~6 % 規範值。
- (4) 含氯量 0.022~0.043 kg/ m³ 小於耐久性鋼筋混凝土氯化物含量 0.3 kg/ m³ 上限值。
- (5) 單位重為 2310 kg/ m³ 左右，滿足供放射性屏障使用之單位重 2243 kg/ m³ 下限值。

圖三：首次混凝土產製時混凝土取樣試驗（3/31 15：52）

圖四：混凝土含氣量試驗現況（3/31 21：25）

圖五：混凝土坍度試驗現況（4/1 01：10）

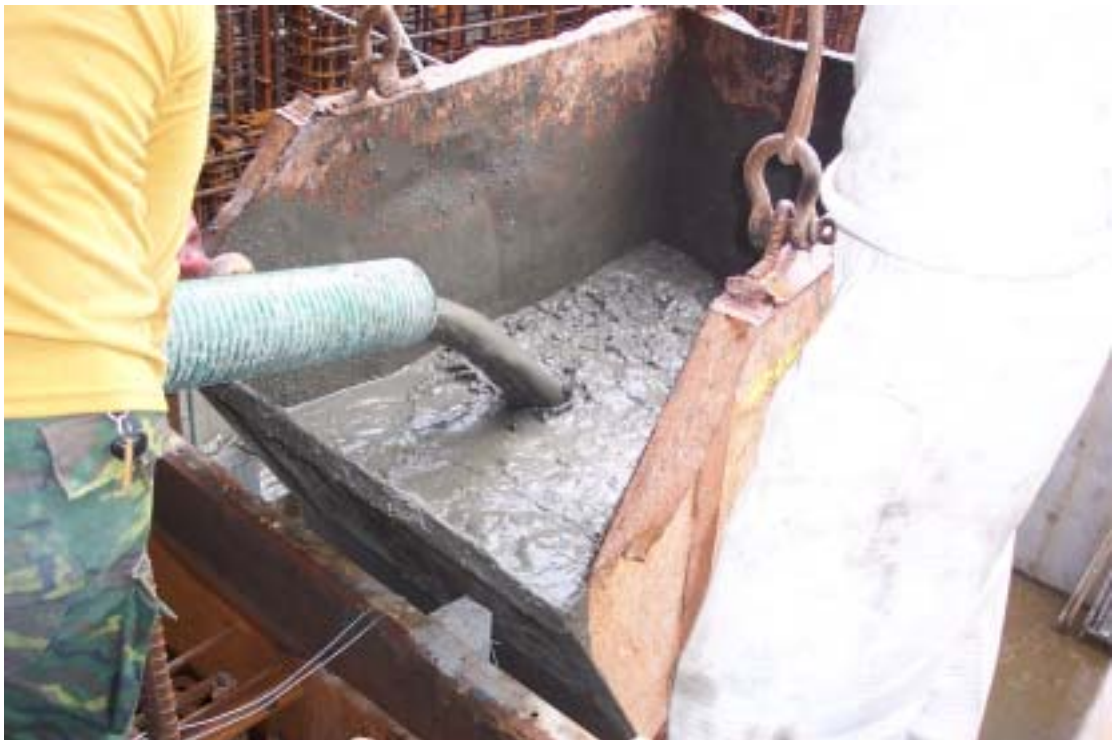
1. 混凝土供料至現場時，依 ACI 304 2R-4 Manual Of Concrete Practice 規定須先以水泥砂漿潤管，在出口處則以廢料槽裝載後運離廢棄，現場查證四組管線，每管均打入 1 m³ 之砂漿，並以吊車運離廢棄，作業情形符合規定（如圖六）。
2. 依施工說明書及澆置中程序書規定，現場澆置相關要求包括：
 - (1) 一次澆置高度以不超過 50 cm 之原則。
 - (2) 混凝土落下高度不得超過 1.8 m。
 - (3) 震動棒之震動應保持近似垂直及有系統的震動，防止粒料分離，不得震動模板、鋼筋及預埋件，插入點與點間距約 40 cm。
 - (4) 澆置一氣呵成不可間斷，不得有冷縫情況發生。
 - (5) 搗實程度以震動聲音無變化，表面組織成均勻時停止震動搗實，以免發生骨材分離現象，估計搗實時間在 5~15 秒間為正常。
 - (6) 搗實深度則應插入前一澆置層 15CM 內，來聯繫二層重合，同時控制澆置速度，使插入前一澆置層內時，混凝土

圖六：潤管用水泥砂漿洩入廢料槽內

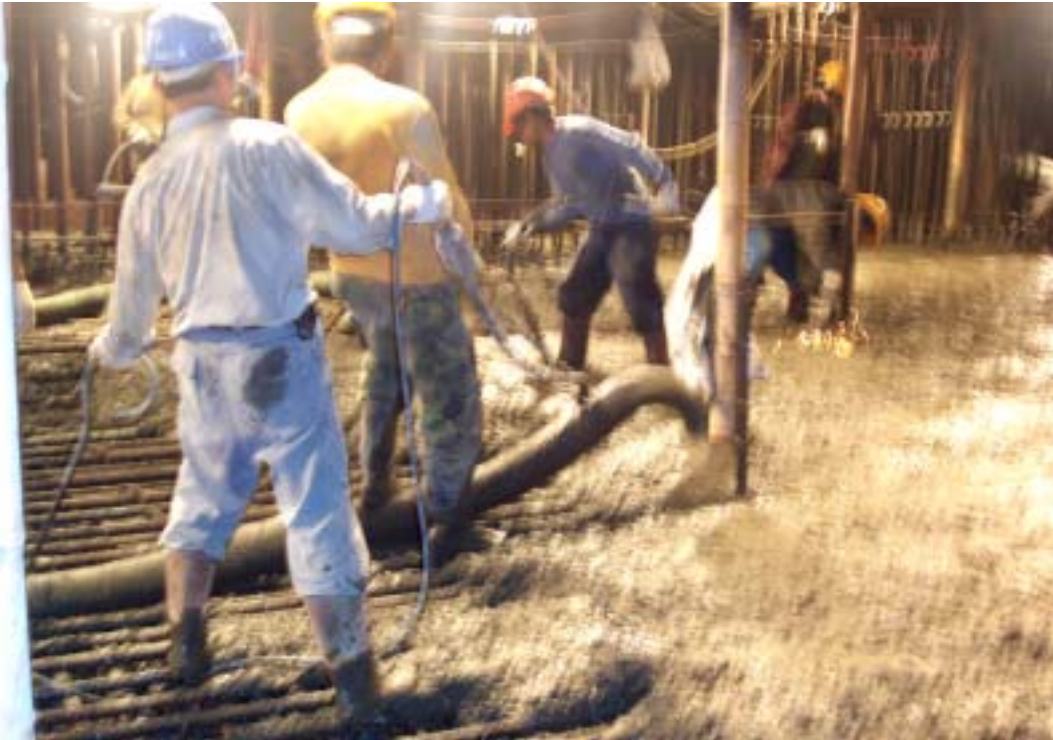
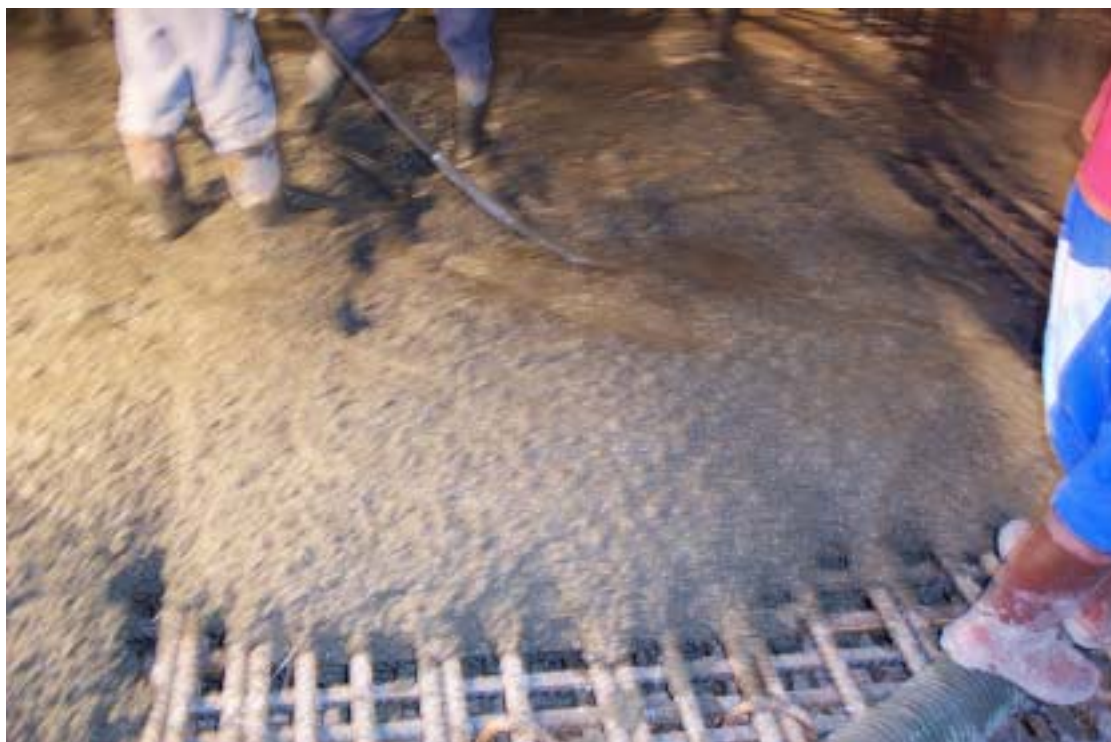
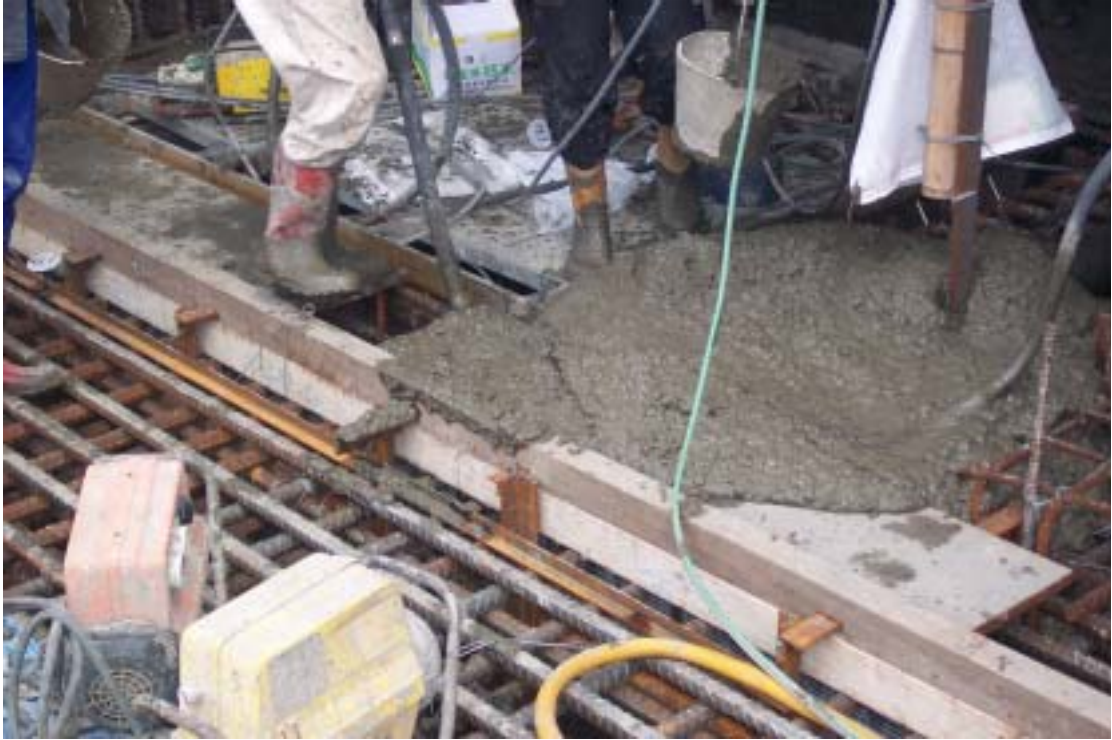
以上各項規定，經現場查證紀錄（詳附件七及圖七~九），第一項由混凝土澆置計畫之混凝土澆置昇層圖，基礎澆置厚度 2 M 分四層澆置可符合要求，但該計畫對分層澆置之執行程序未明確說明，因此現場實際施工方式在顧及澆置速率，以避免冷縫產生的管制下，未明確分層澆置，而一次澆置全昇層的結果，混凝土形成溢流的情形，使得震動棒的搗實服務範圍，變的廣大而不易充分搗實，搗實作業亦成為混凝土導流的結果。同時在表面鋼筋較密的情形下，青龍管（澆置出口段軟管）未插入鋼筋層下，容易形成混凝土堆積在頂層鋼筋上方，在遇有埋版處其搗實作業更加不易情況下，鋼筋層下方及埋件下方容易產生氣室，針對此點，施工處有必要再作進一步檢討改善，特別是澆置計畫的審查，應確認施工方式是否滿足混凝土澆置中作業的要求。

圖七：混凝土直接澆置於頂層鋼筋上現況

圖八：混凝土堆積在頂層鋼筋上搗實作業執行現況

圖九：混凝土搗實作業執行時震動棒未垂直插入情形

- 一、本會執行澆置前視察發現鋼筋間距未能符合要求乙案，已全部改善完成，改善後經視察人員現場查看已能符合施工規範要求，惟施工處及承包商雖均按圖施工，但對於不符合情形未能變通事先處置，影響整體施工，施工處有必要加強觀念訓練，以維護施工作業品質。本項改善作業，已發編號 LM-92-03-0 視察備忘錄要求龍門施工處進行改善，施工處已承諾加強相關觀念之訓練，提高施工監造品質與功能。
- 二、澆置前現場之施工機具、出工人數、防雨照明，以及現場模板、埋件、設備之固定、支撐、防止變形等施工品質作業情形，均符合作業程序書規定，亦符合施工規範要求。
- 三、澆置前各項材料審查、施工檢驗及料源查證等情形，經抽查結果均符合施工規範要求，特別是各項現場施工作業品質檢驗均已完成情況下，在確定可進行澆置前均重新辦理檢驗，品管作業嚴謹。
- 四、澆置中混凝土品控作業自混凝土出料開始，到現場取樣、澆置、編號管理、壓驗試體等，品管作業執行熟練且正確，現場試驗結果亦符合規範值。
- 五、依粗細骨材取樣試驗以判斷後續混凝土拌合作業的材料是否符合之特性，取樣頻率應於初始階段進行，取樣點間隔中粗、細骨材供料數應不超過規範取樣頻率規定值。因此，建議施工處對取樣點位置、時機應再作考量，此建議已獲得施工處混品股同意，進一步落實取樣點的管制，以符合品管精神。
- 六、混凝土現場澆置作業，規劃採分層澆置但未落實，同時因表面鋼筋較密，容易堆積混凝土，使震動棒的搗實作業更加困難，因

此建議施工處進一步檢討改善。

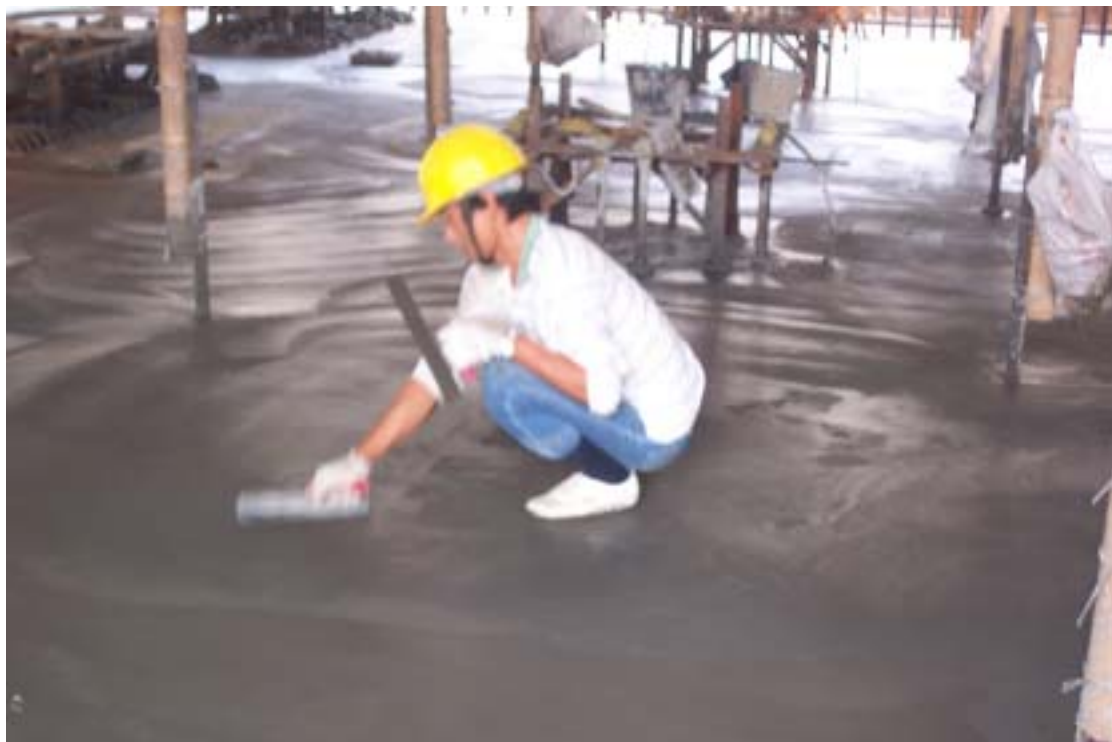
1. 依施工規範混凝土表面須根據 ACI 301 5.3.3 節規定，依用途訂定不同粉光要求，其平整度要求亦不相同。依汽機廠施工說明書及規範規定為 S-2 型態的表面處理(如圖十)，平整度要求為 6mm/3m，即 3 公尺內高差上限為 6 毫米。
2. 經現場查證，新亞公司於 4/17 日前完成面高程量測完畢，初步進行自主檢查結果未能符合，故尚未提出十五區塊檢驗申請，經施工處土木課李股長表示，本作業新亞須進行混凝土修補作業，但受到工作安排影響，將視整體工程進度至一定程度後，再做處置。先要求新亞提出初步處理構想(如附件五)，

圖十：完成面之 S-2 表面粉光施作情形

日後提送正式施工方式經施工處審查同意後，再執行混凝土澆置完成面修補作業。

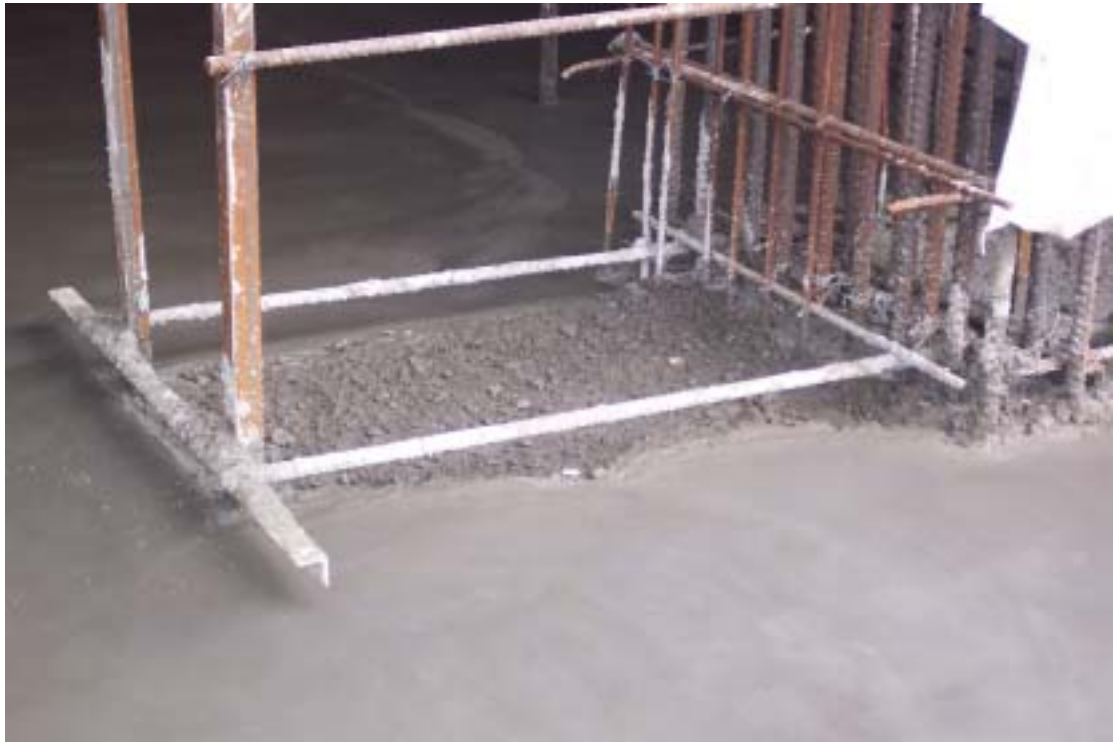
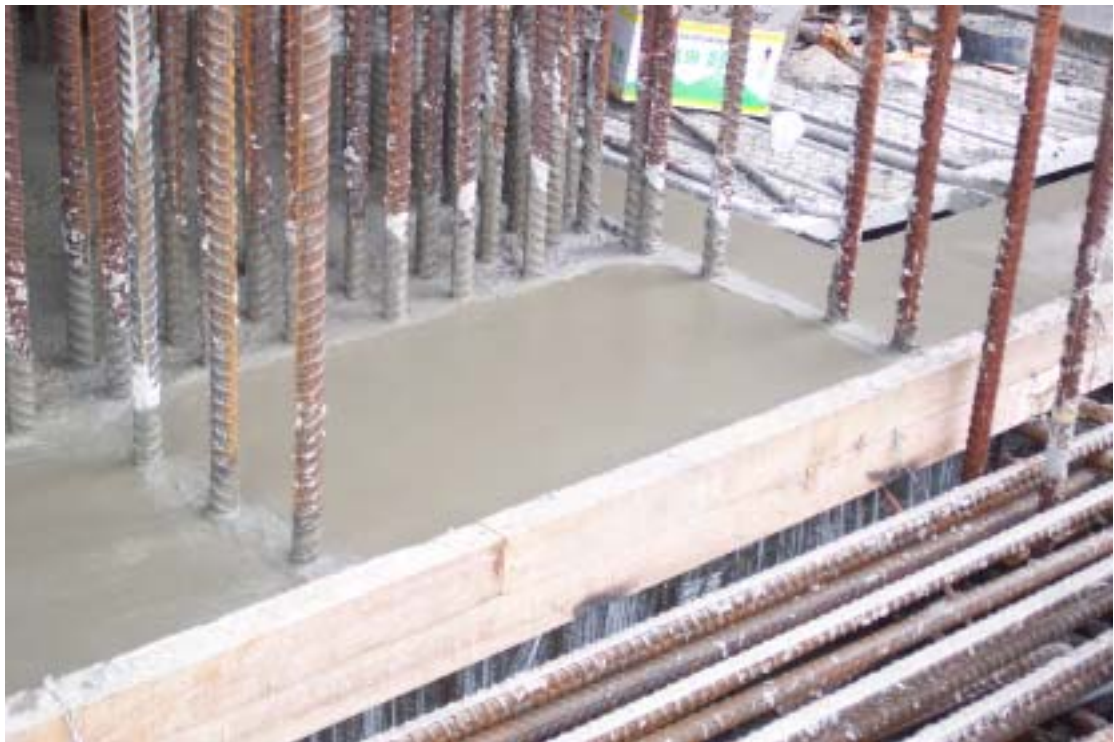
- (1) 部份區塊為完成面應粉光卻以粗造面方式處理，而部份區塊屬粗造面卻以完成面粉光方式處理(如圖十一、十二)，顯示施工人員應加強工作內容的瞭解。
- (2) 粉光作業的要求應配合混凝土凝結硬固的速度施作，避免乾縮裂縫發生，經現場巡視，有局部發生乾縮裂縫，應配合混凝土澆置完成面修補作業，予以改善(如圖十三)。
- (3) 工作角鋼於完成面四周採 Block Out 方式處理，經切除後應依混凝土修補作業程序修補，且採無收縮混凝土施作，現場發現修補後呈現收縮縫，且修補區域呈不規則，降低其混凝土品質(如圖十四)。

圖十一：完成面應表面粉光卻以粗造面處理情形

圖十二：接續面應為粗造面卻以表面粉光處理情形

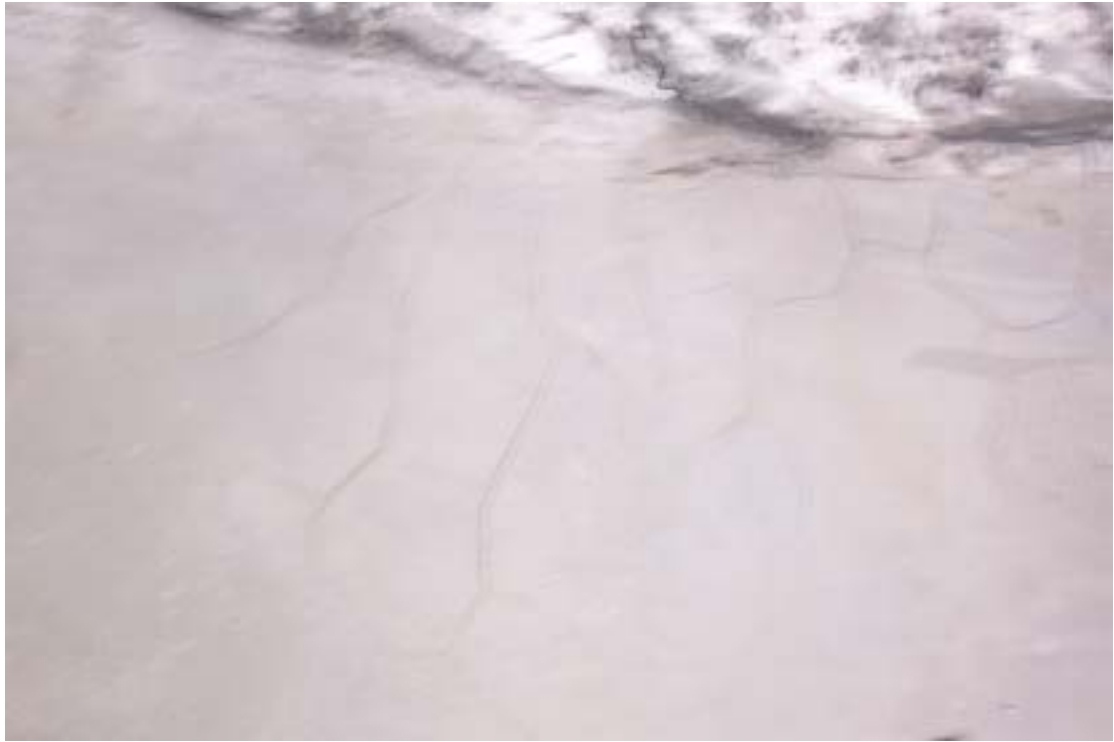
圖十三：局部完成面發生乾縮裂紋情形

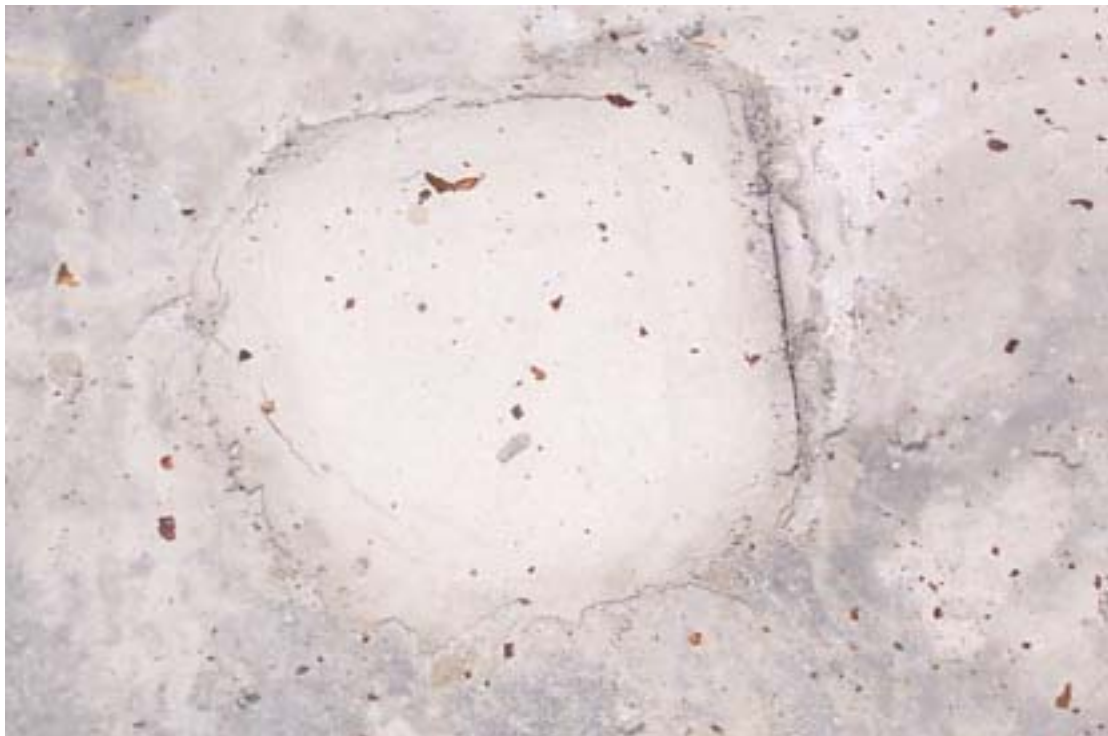
圖十四：工作角鋼切除以混凝土修補後形狀不規則
且邊緣均發生裂縫之情形

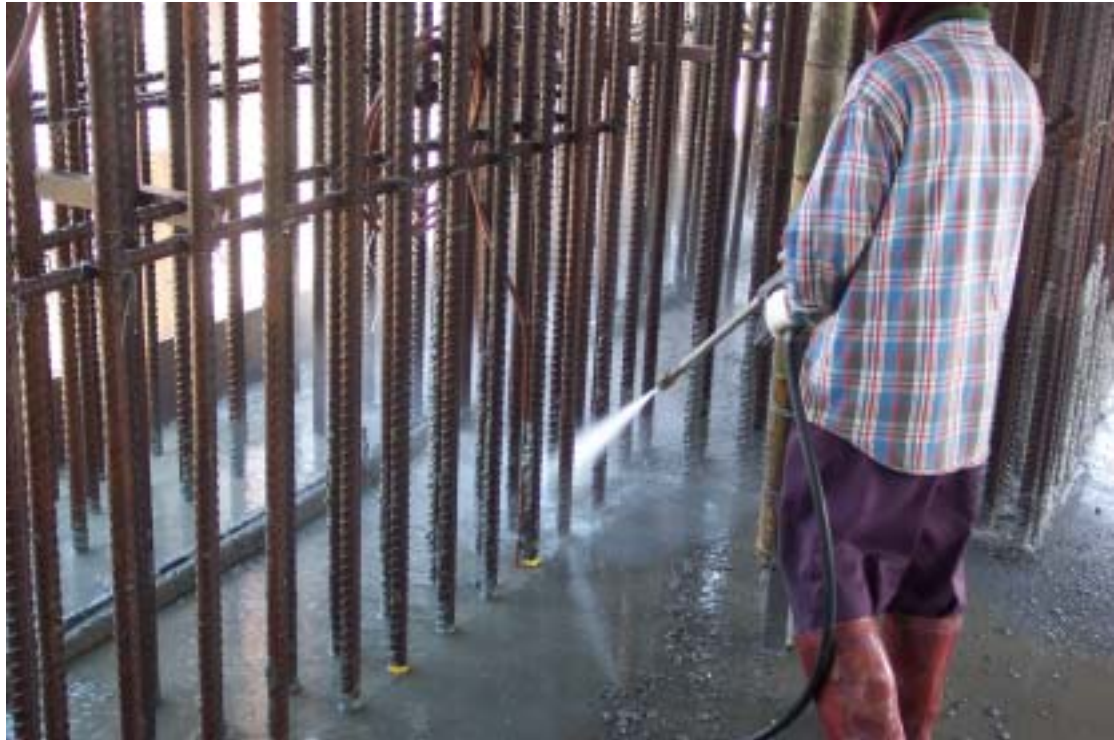
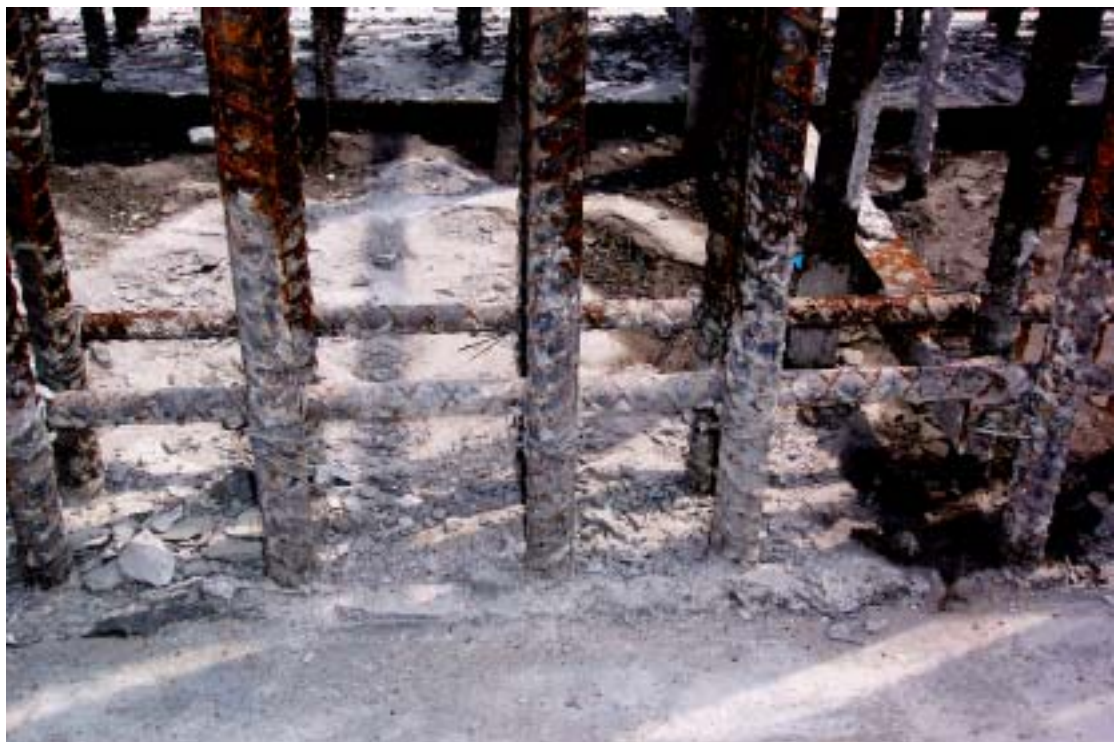
4. 其他在施工接面之處置及鋼筋表面處理，承包商已做處置，但結果不盡理想，依施工規範 3C.3.3 規定，表面應粗糙打毛，表面至底部應有至少 1/4 英吋的波幅粗糙面且骨材外露，鋼筋表面應潔淨，無混凝土附著。經本會 4/18 現場檢視，4/2 承包商即以水刀清除預留鋼筋表面上之混凝土，效果良好，但 4/18 巡視時，除 4/2 所進行部份，其餘均未清洗，雖有部份以敲除方式清理，但成效不佳。在表面粗糙打毛方面，部份表面混凝土乳膜未敲除且敲除位置骨材亦未外露(如圖十五、十六)，仍須再進行後續之表面處理，以符合要求。

圖十五：澆置後次日即以水刀清洗鋼筋表面上混凝土情形

圖十六：部份鋼筋表面混凝土敲除後仍有乳沫附著且打毛作業不確實（僅部份打毛且骨材未外露）情形

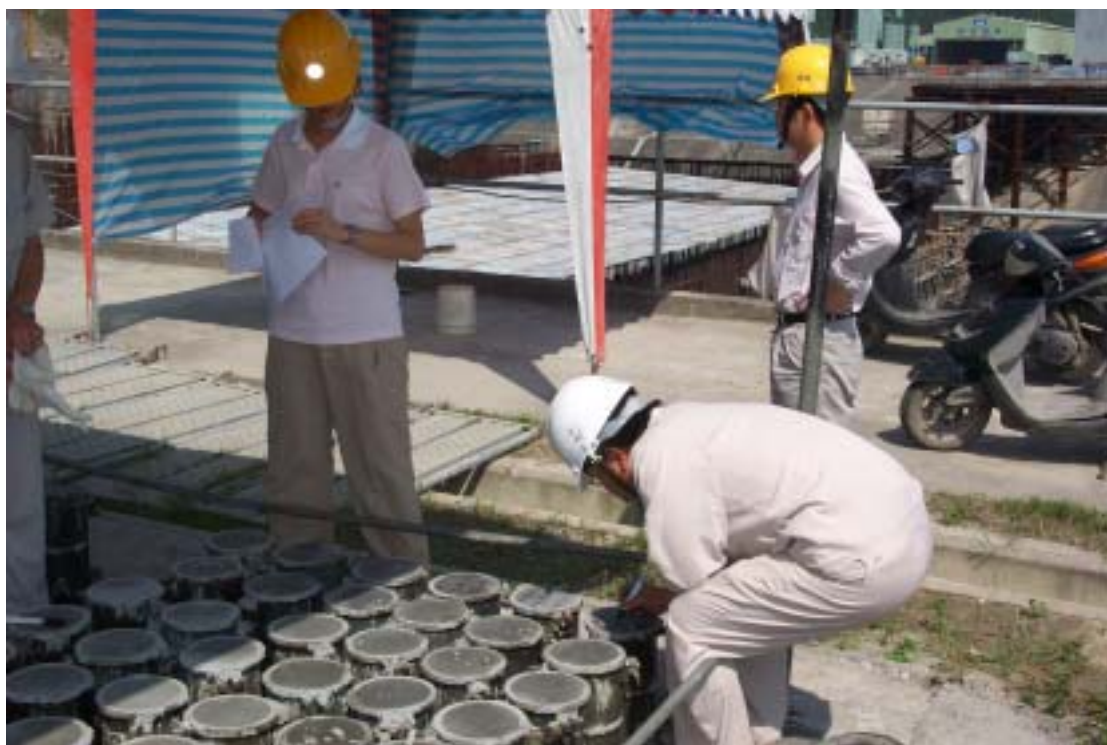
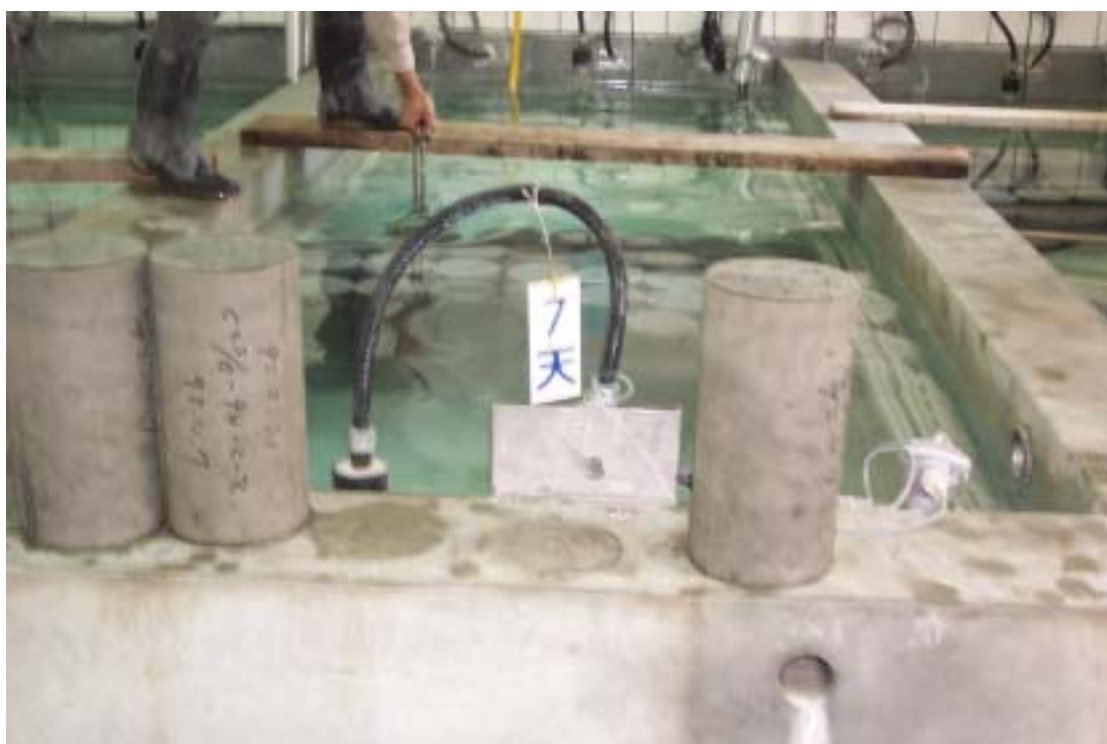
2.4/2 現場查證混凝土試體點收、編號，送施工處（甲方）養生池養生，全程均由施工處品質課品管人員監控下執行，信南品管員執行過程順暢且熟練，顯現其品管程序品質良好（如圖十七、十八）。

圖十七：混凝土品管員管控試體點收、編號等作業情形

圖十八：混凝土試體依編號放入各齡期試體養護池作業情形

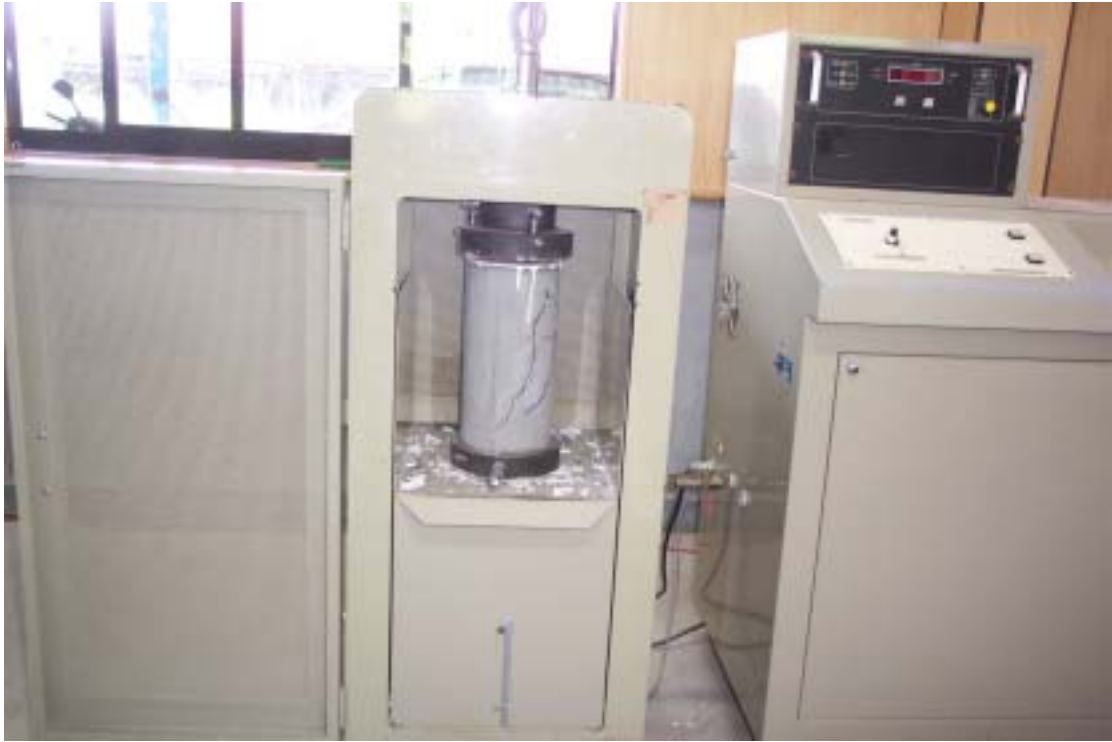
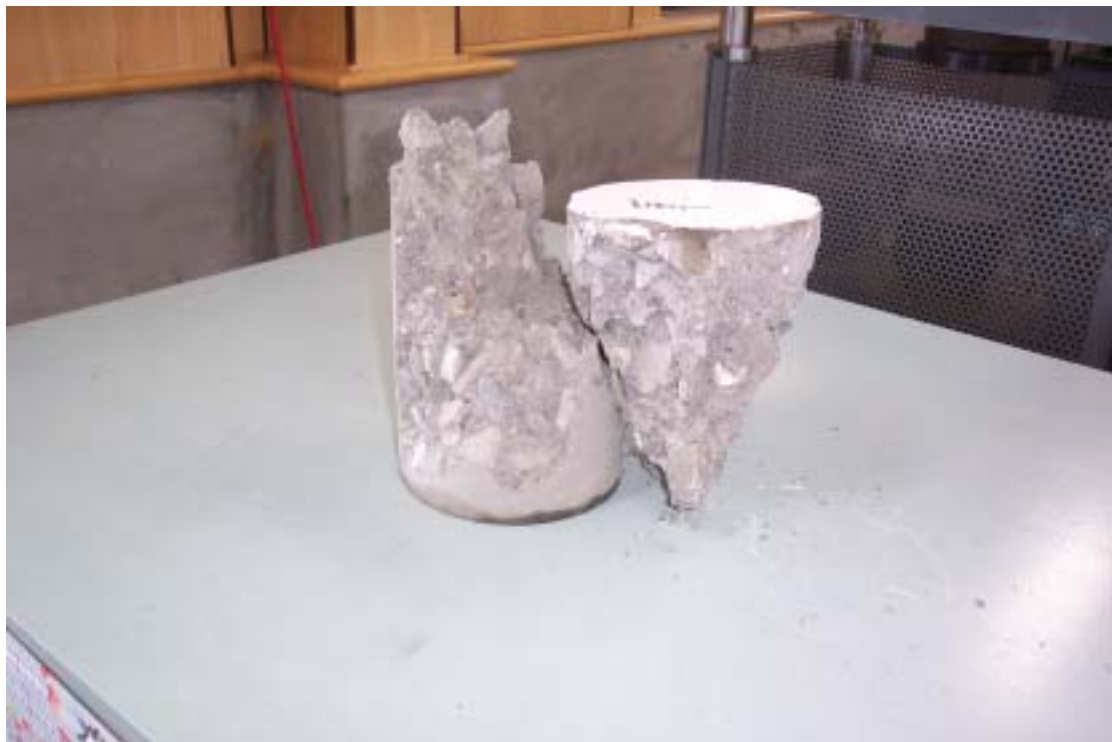
- (2) 由混凝土控制日報表推算水膠比小於 0.4，及水泥用量大於 400.5kg/m³，符合水密性混凝土規範要求。
- (3) 試驗結果強度部份，7 天齡期抗壓強度估計應達設計強度三分之二（2667Psi），實際強度在 1732 至 2737Psi 之間，平均低於估計強度許多，且變異性略大，但追蹤 28 天齡期抗壓強度則在 5500 至 6000 Psi 之間，高出設計強度 4000 Psi 甚多，符合設計規範要求，破壞形式均屬正常之三四類破壞模式（如圖十九、二十）。
- (4) 其他試驗項目均為取樣現場試驗，結果符合設計資料表內規範要求之容許偏差範圍或限制值內值。

圖十九：混凝土抗壓試體試驗後裂縫生長情形

圖二十：混凝土試體破壞後情形
