龍門核能電廠第 52 次定期視察報告

行政院原子能委員會核能管制處

中華民國 103 年 3 月 20 日

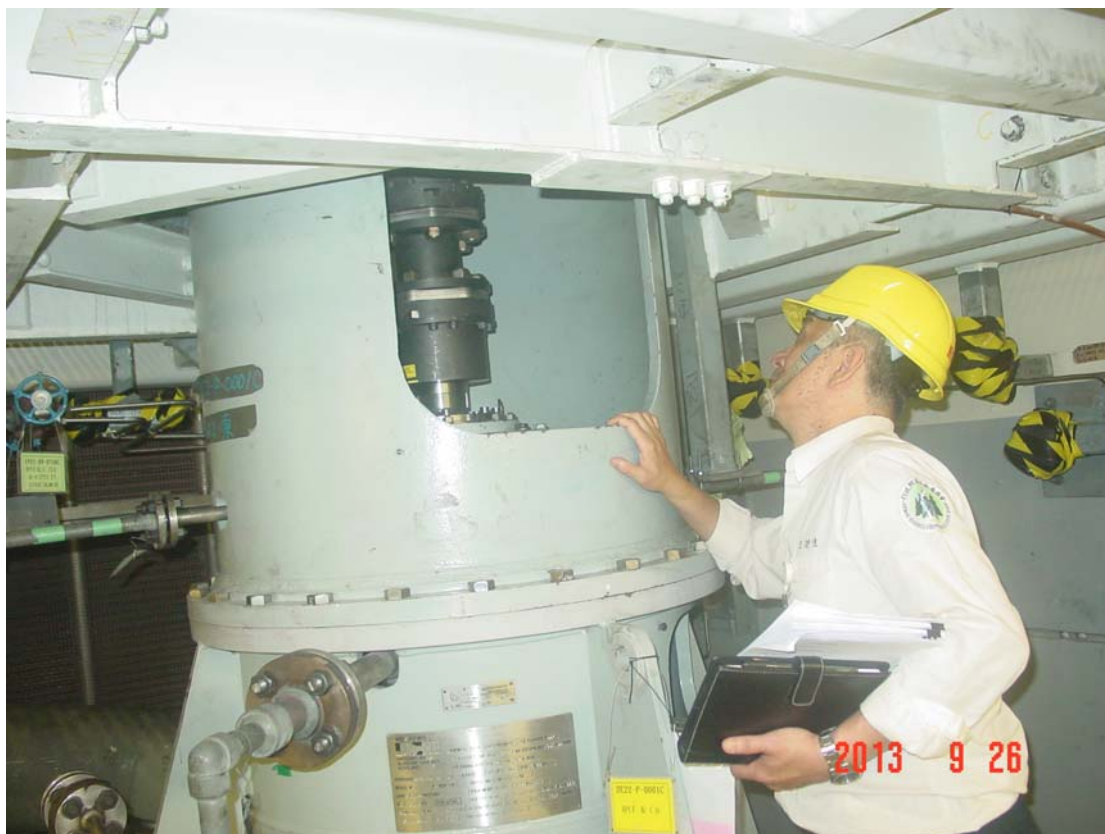
空置。經現場巡視已安裝之三台泵設備(#1B 台、#2C 台、#2B 台)，確認其 ASME Sec III 銘牌皆為 Class 2 組件，製造商為 WEIR Pump Ltd.，其泵規格銘牌相對之編號 Job/Unit No. 為 AB00006/007、AB00006/010 及 AB00006/009，其 Pump Casing Material 標示為 SA-216 WCB。經與汽源組確認相關圖面，Pump Casing 壓力邊界 Material 應涵蓋 Headpiece 及 Canister 組件。然查證其相關 ASME 組件數據報告 NPV-1 Form Data Report，其中材料欄壓力邊界材料羅列為「Headpiece: SA516 Gr.70, Canister: SA516 Gr. 70」，顯然泵現場規格銘牌標示與組件數據報告敘述之材料規格並不一致，台電公司應提出澄清說明。

照片 5：HPCF 設備狀況查證

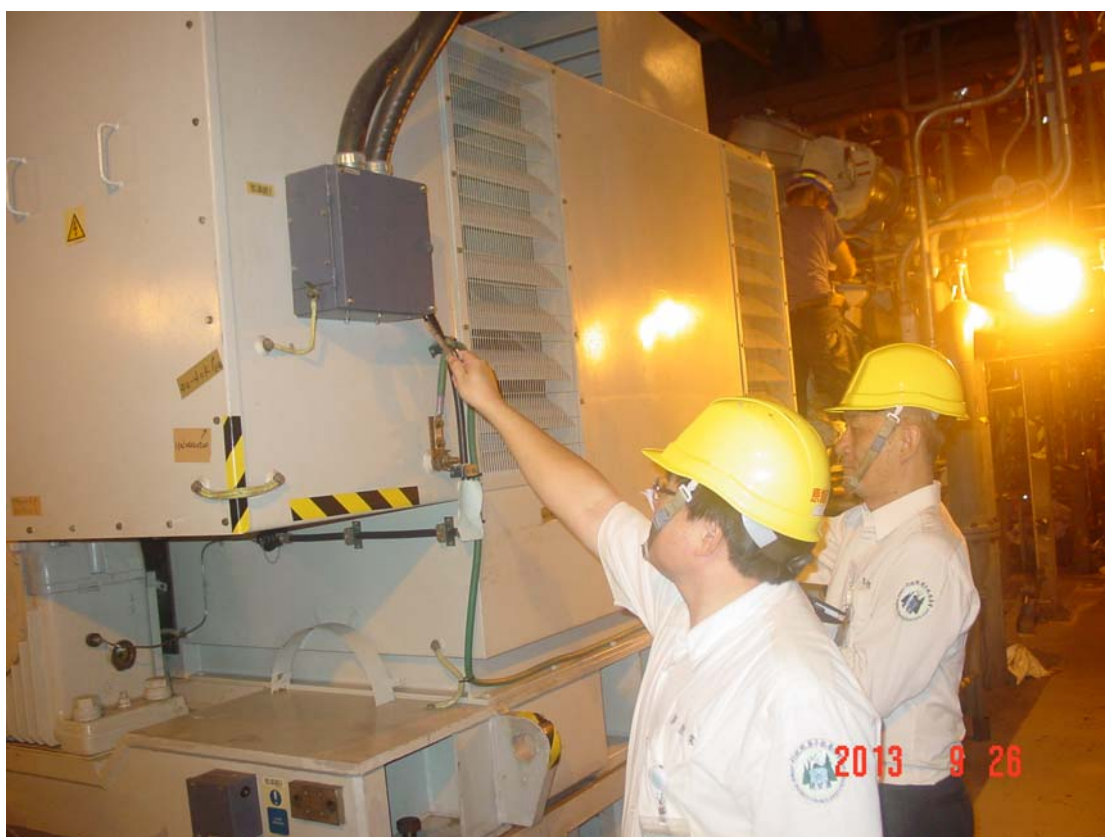
1. EDG A 台施工品質文件曾於 99 年 8 月 20 日辦理移交，電廠因故退回龍門施工處，至 102 年 9 月 4 日再次辦理移交作業。本次移交品質文件係以 99 年 8 月移交之品質文件及 99 年 8 月 20 日以後衍生新增施工品質文件合併方式移交至電廠。經查證 EDG A 台系統移交文件，發現本案分別於 102 年 8 月 2 日辦理移交現場勘驗及 102 年 8 月 26 日辦理 EDG A 台移交會議，其移交程序符合 SAM 要求。然現場抽查 EDG A 台接線盒(Junction Box)發現其銘牌顏色標示並不符 FSAR 第 8 章規範，台電公司應予檢討改善，並檢討現場勘驗方式。
2. 查閱 EDG A 台未移交設備清單 (Exception List)，發現尚有儀控設備 4 件 FDDR 及 1 件 UFCR 尚未結案。其中 FDDR 部分待設

照片 6：EDG A 設備狀況查證
