NRD-LM-95-08

核四廠鋼筋加強混凝土包封容器
及反應爐基座
混凝土澆置專案視察報告

原子能委員會核能管制處

中華民國九十五年八月七日

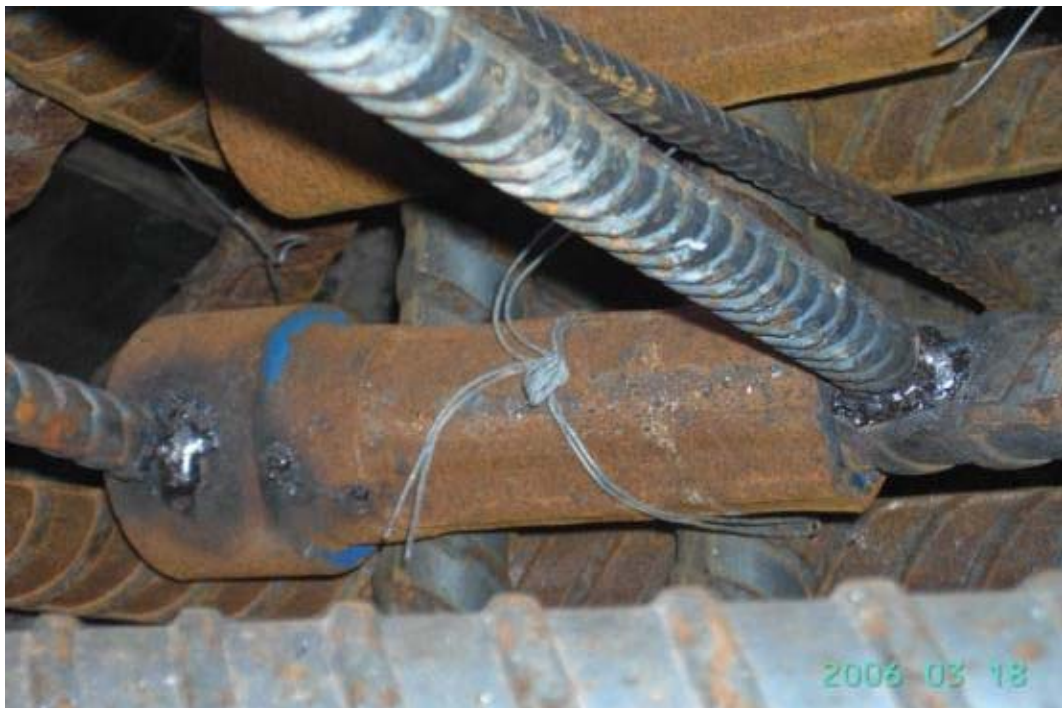
本會配合龍門施工處預定澆置 RW12 (EL+16100~18100mm) 時程，於 95 年 3 月 16 日至現場展開 EL-18100 樓版 (S4-6) 及鋼筋混凝土包封容器第 12 升層之澆置前現場查證，依鋼筋混凝土包封容器施工程序書第 6.8 節規定，RCCV Wall 混凝土澆置時，其週邊牆及相關立柱或樓版與之共構者，需與 RCCV Wall 同時澆置。因此，由於設計單位與施工處發現該反應器廠房 S4-6 樓版（與 RW12 共構）有一消防系統穿越管設計疏漏，故作業時程延後 2 日。3 月 18 日本會核管處視察員再赴核四廠現場視察，於當日下午發現有部分「埋件支撐架電銲於結構主筋」（如圖 2）上，不符合施工規範要求。本案辦理情形如下：

1. 依照鋼筋材料使用 ASTM 615 規範，雖可被銲接但須符合銲接材料、銲接程序、銲接人員資格等各方面要求，但台電施工處為使施工單純，於施工說明書第五章 1.3.4.12 節明確規定鋼筋之銲接絕對禁止(如附件 9)。3 月 18 日下午本會視察員進行該樓版澆置前鋼筋排紮、埋件安裝與清潔作業視察時，發現有部分埋件支撐架電銲於結構主筋上，不符合施工規範要求，乃邀集施工處土木課及品質課人員進行討論。品質課人員表示於 3 月 17 日進行該樓版澆置前埋件安裝初驗時，即已發現此項缺失，並告知新亞施工單位陪同人員，但隨同檢驗之土木課人員並不知情，新亞施工單位亦未立即處理改善，且品質課初驗人員於發現本項缺失時，並未直接於檢驗表記錄檢驗缺失，僅將相關品質文件予以保留未予退件，致本項缺失未能依正常檢驗程序發現後改善。由於事關廠房結構安全，本會視察員即要求台電龍門施工處應全面清查改善，並進行改善後覆驗。
2. 根據台電龍門施工處 3 月 20 日傳送相關改善資料顯示，改善方式係將被銲接之 11 號鋼筋視為工作筋而重新補入 11 號主筋，經清查結果共增加南北向 9 條 11 號主筋，東西向 2 條 11 號主筋，但經與本會視察員自行拍攝照片比對，卻發現有照片為斜

6. 3 月 23 日本會視察員再赴核四廠，調閱相關鋼筋排紮設計圖，確認發現現場之鋼筋綁紮有斜向設計之結構鋼筋（如附件 10），證實上述本會核管處視察員自行拍攝照片所顯示之斜向補強 11 號鋼筋，確實存在埋件支撐架電銲其上而仍未改善之情形，但台電龍門施工處並未確實清查完成，以致未改善完成即進行混凝土澆置作業，故台電龍門施工處之全面清查改善作業不符本會要求。
7. 為了解「埋件支撐架電銲於結構鋼筋」係單一事件，亦或普遍存在現象，乃於 3 月 23 日到二號機 EL:12300 抽查反應器廠房之鋼筋排紮及埋件安裝情形，經抽查結果，並未發現有類似相同缺失（如圖 4）。
8. 此次核四廠一號機反應器廠房 S4-6 塊樓版鋼筋綁紮所使用之結構主筋皆為 11 號鋼筋，鋼筋上禁止任何銲接行為，以避免鋼筋結構受到傷害。台電龍門施工處於進行該樓版之埋件固定時，部分埋件支撐架電銲於結構主筋上，可能導致部分結構主筋強度降低，而對廠房結構有所影響，同時在本會以電話紀錄要求全面清查並改善之，卻未能落實執行，其核安文化有待加強。

圖 2：埋件支撐銲接於鋼筋上情形

以上發現及調查分析後缺失，已開立 AN-LM-95-003 注意改進事項（如附件 11），並要求台電公司務必確實進行下列改善措施，爾後若再有類似疏失發生，將以違規事項處理並加重議處：

1. 提昇龍門施工處核安文化。
2. 強化龍門施工處土木及品質人員專業訓練。
3. 請台電公司核能安全處重新檢視以往相關施工工程之檢驗紀錄，以確認是否存在類似疏失。
4. 對於部分埋件支撐架電銲於結構主筋而未進行改善處理部份，台電公司應進行相關結構強度評估，以確保樓版結構強度符合

5. 針對此次之作業缺失，台電公司應提出防範機制，以確保後續相關作業之品質符合規範要求。

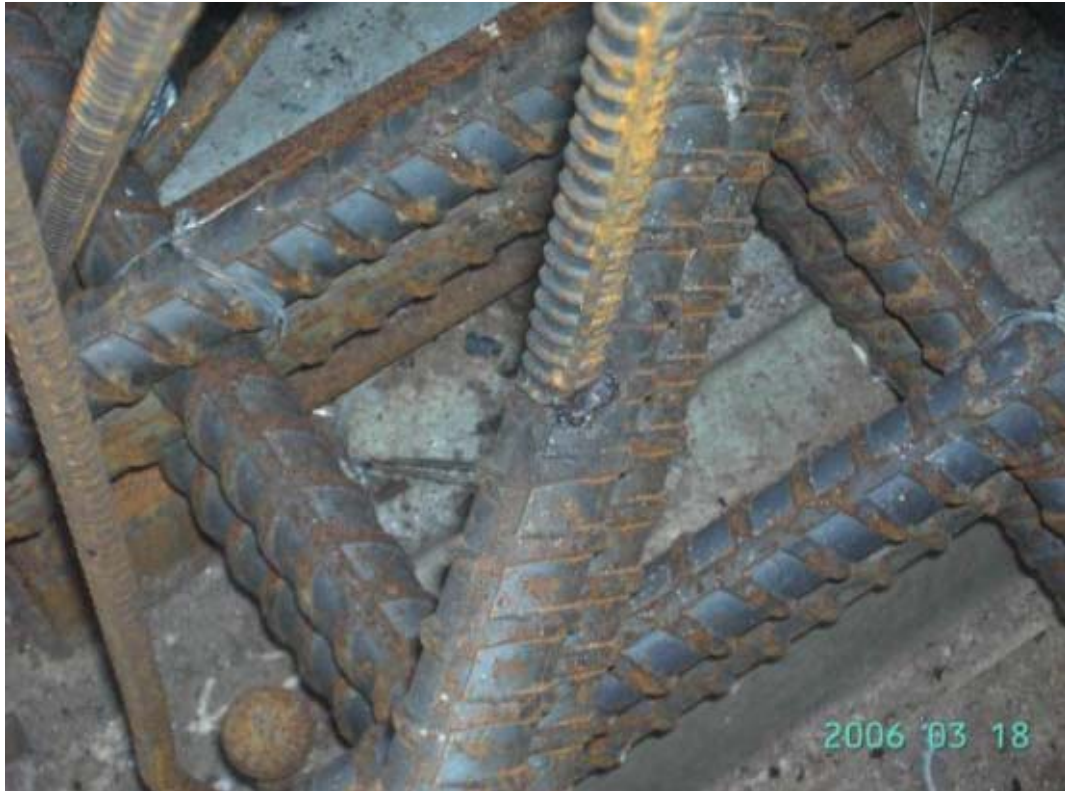
向 11 號結構鋼筋被埋件支撐架銲接之情形（如圖 3），在局部拍照即發現有未完成改善情形，因此質疑台電龍門施工處之全面清查改善並不確實。

圖 3：未完成改善之斜向鋼筋情形

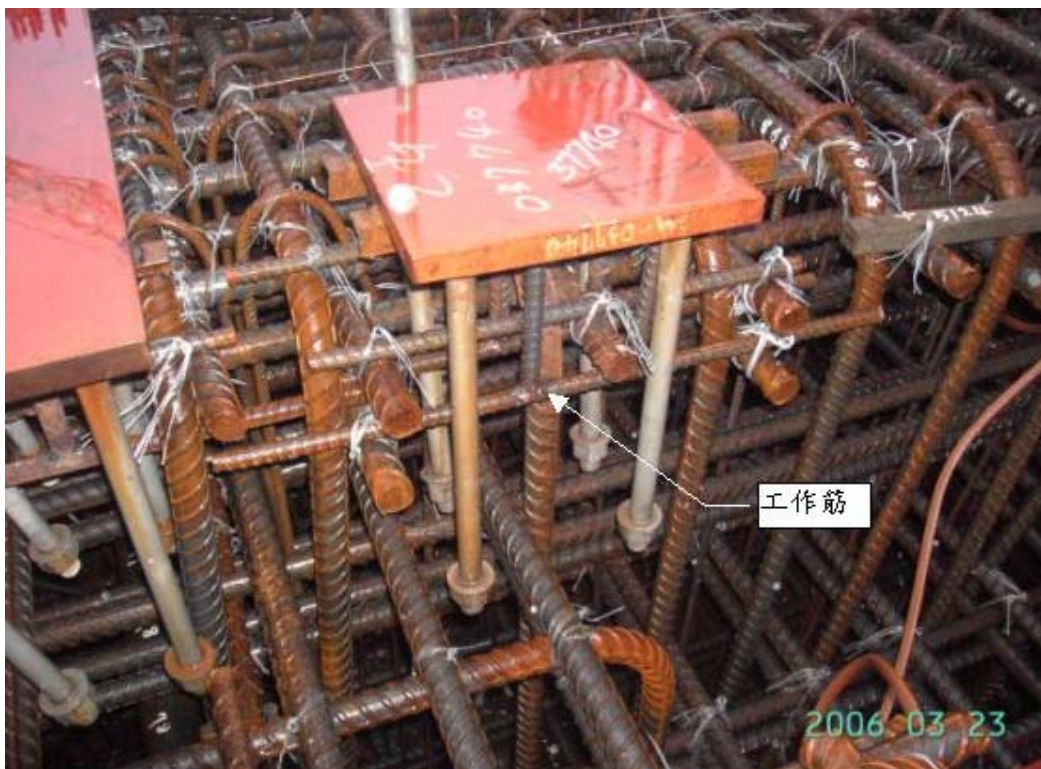
圖 4：二號機 EL12300 樓版埋件無銲接施工情形

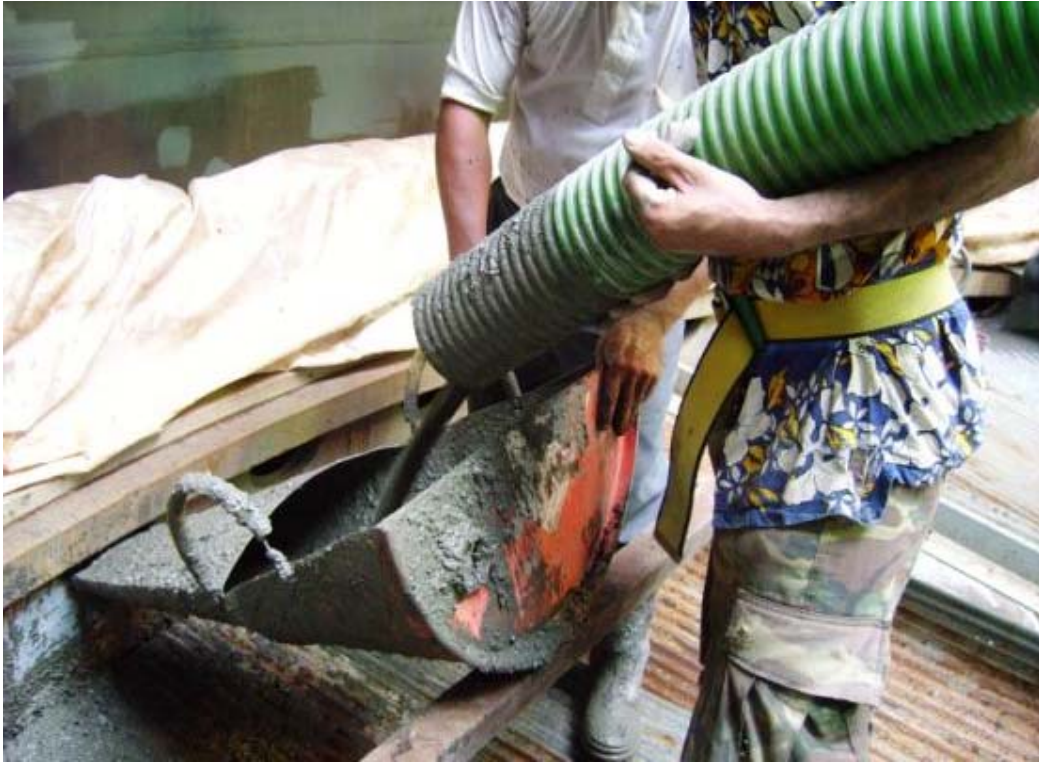
2.6 月 14 日進行核四廠二號機反應爐基座第四次混凝土澆置作業（如圖 5），澆置範圍為 RPV Support Frame EL+7000~8210mm，為基座凸出內緣之 1.2m 厚的中空翼版，用以承載 RPV 裙版傳遞 RPV 之重量到基座上，而用來充填混凝土之澆置孔為 15 公分直徑的半圓孔，共 60 孔 120 隔艙。原定上午進行澆置作業。由於基座係由汽源課完成後再交土木課進行混凝土澆置作業，土木課在接收後逕行澆置作業，但仍需完成澆置前檢查，但此密閉空間僅留半圓形澆置孔，如何檢查？土木課表示未檢查，係因汽源課在加工 120 支螺栓孔鑽孔作業後已現場檢驗過。由於此檢查作業土木課未查證，作業未儘周全，要求土木課至少需取得當初的清潔檢驗紀錄作為附件，以證明澆置前檢查作業的完成，最後於下午 1 時 40 分取得汽源課之加工完成檢驗（澆置前），作為檢驗附件（如附件 13），已符合檢驗作業要求。

圖 5：二號機基座之 RPV 支撐座澆置情形

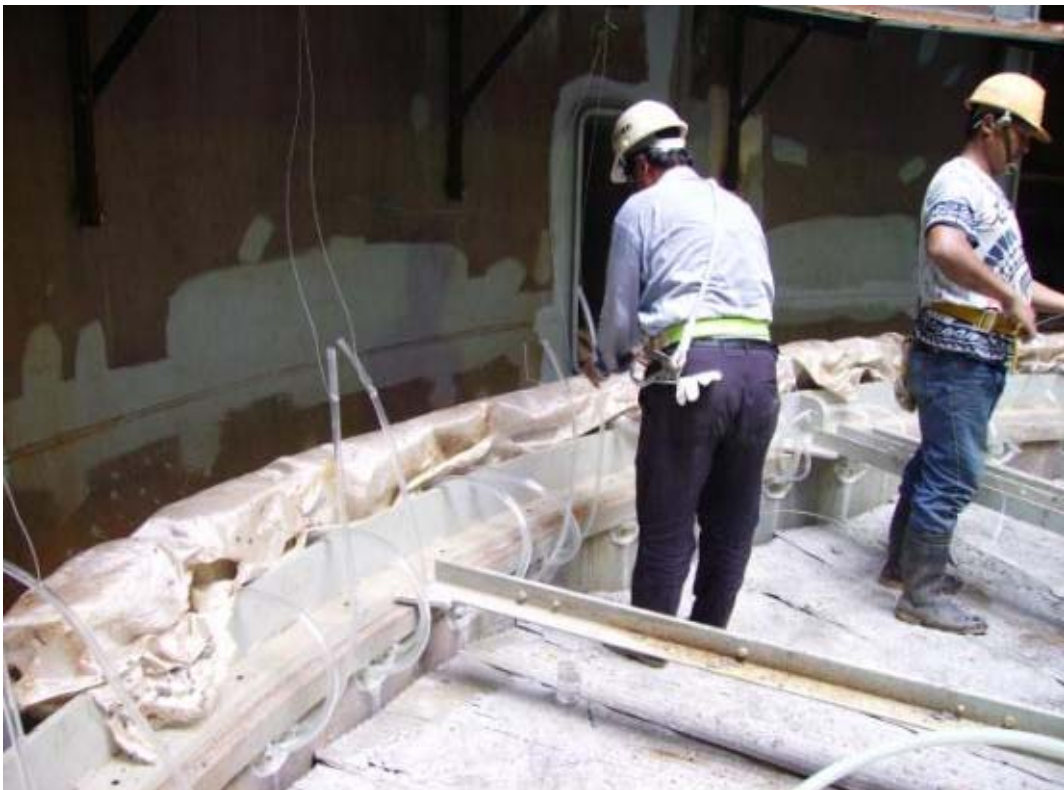
3. 前項澆置作業，因該區域為密閉空間，且於側邊進行澆置，無法一次灌滿混凝土，而需二次施工採用不收縮水泥漿以壓力灌漿方式施工（如圖 6），需進行灌漿口封板作業，並預留兩條小水管，作為壓力灌漿灌入管及排氣管，6 月 14 日下午完成封板作業，隨後即進行水泥漿澆置作業。依據 GE 公司「Reactor Vessel Installation Specification」5.7 Template Removal 規定，地錨螺栓混凝土強度須達到設計抗壓強度或更高，才能將 Template 移除，由於一號機發生 RPV Template 於第 15 天移除，而移除之前未進行混凝土抗壓試體試驗，也無增作之試體

圖 6：二號機基座之 RPV 支撐座二次澆置不收縮水泥漿情形

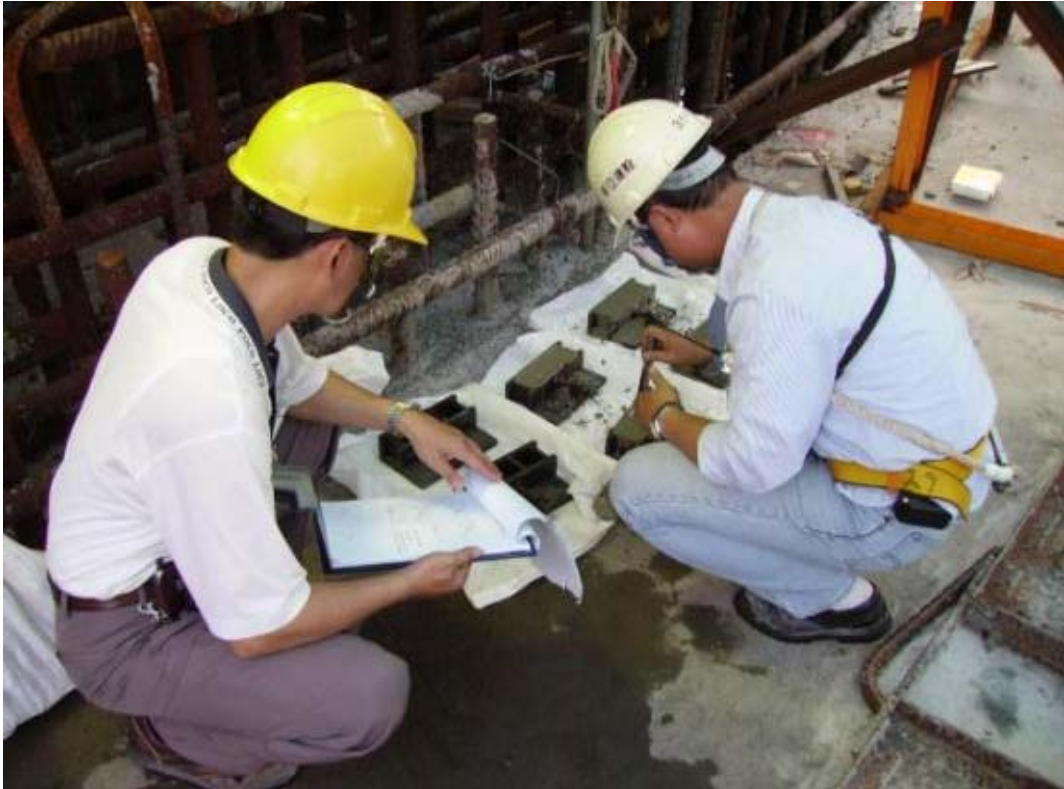
可壓，因此本次澆置二號機地錨螺栓混凝土，已要求施工處增作若干組不收縮水泥漿試體，以備不時之需（如圖 7）。

圖 7：二號機基座之 RPV 支撐座二次澆置不收縮水泥漿取樣情形

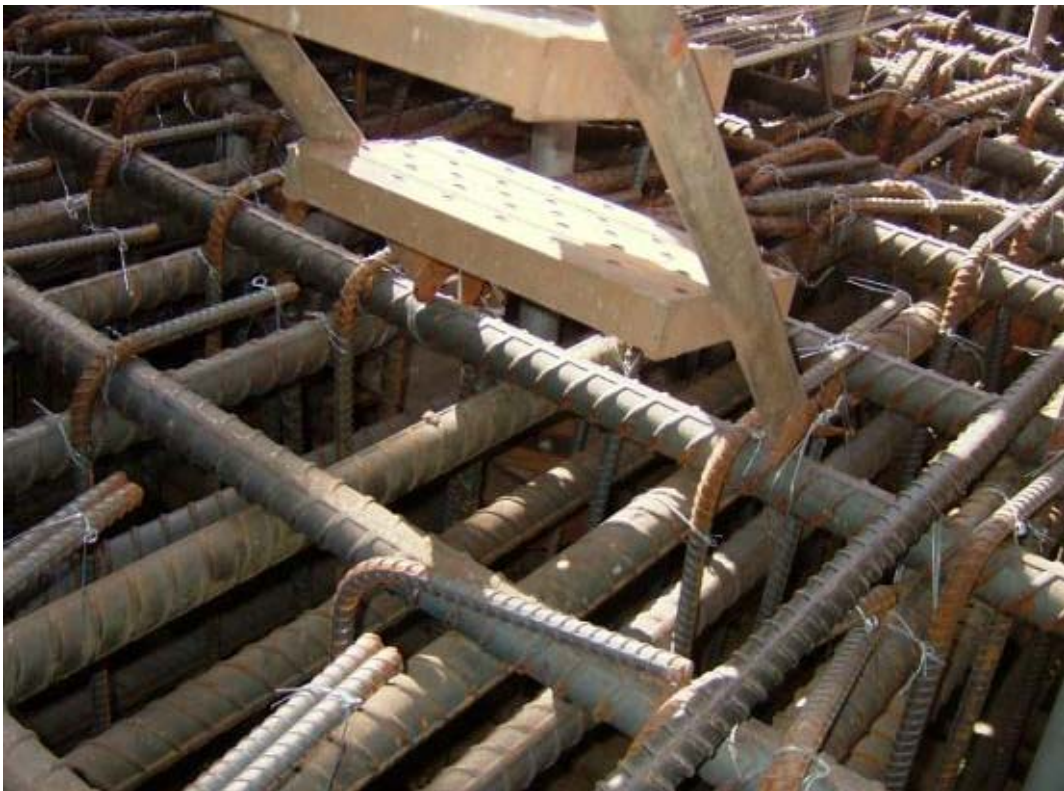
1. 經抽查 D/F 樓版鋼筋排紮情形，發現於 90° 位置接近反應器廠房南側外牆，有少部分剪力筋數目似有缺少之情形（如圖 8），已要求土木課於澆置前徹底清查。
2. 清查 D/F 樓版底部 Liner 清潔情形，發現仍有許多非屬結構所需之殘留物待清除（如圖 9），已要求土木課於澆置前徹底清理。
3. 巡視時仍發現部分埋件固定之銲接銲渣掉落至主筋，雖對結構影響不大，但仍要求土木課應加強銲工銲接之管制。
4. 依據澆置計畫書說明本次澆置完成後將以圍水方式進行 7 日之養護，但視察時發現接近 RCCV WALL 旁之排水孔並未設置適當之圍水設施，依土木課人員說明將於澆置後於排水孔外圍設置臨時之堰牆，以利後續之圍水養護。

圖 8：二號機 D/F 樓版剪力筋遺漏未組立情形

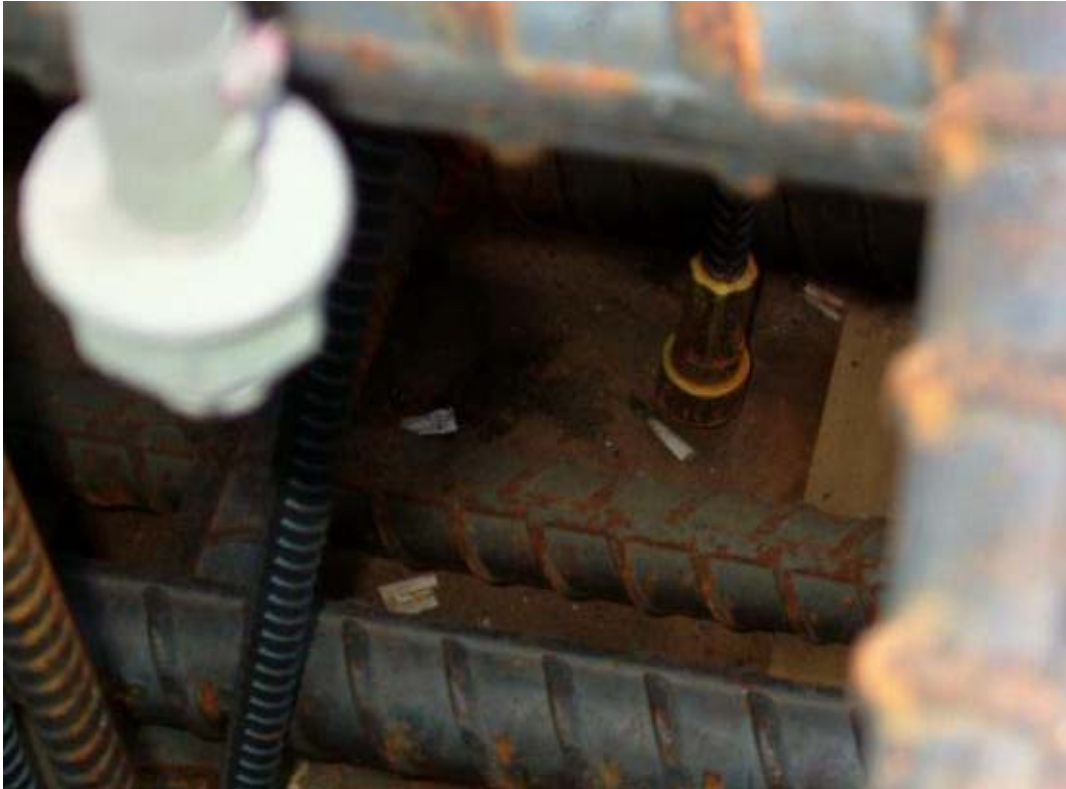
圖 9：二號機 D/F 樓版雜物未清情形

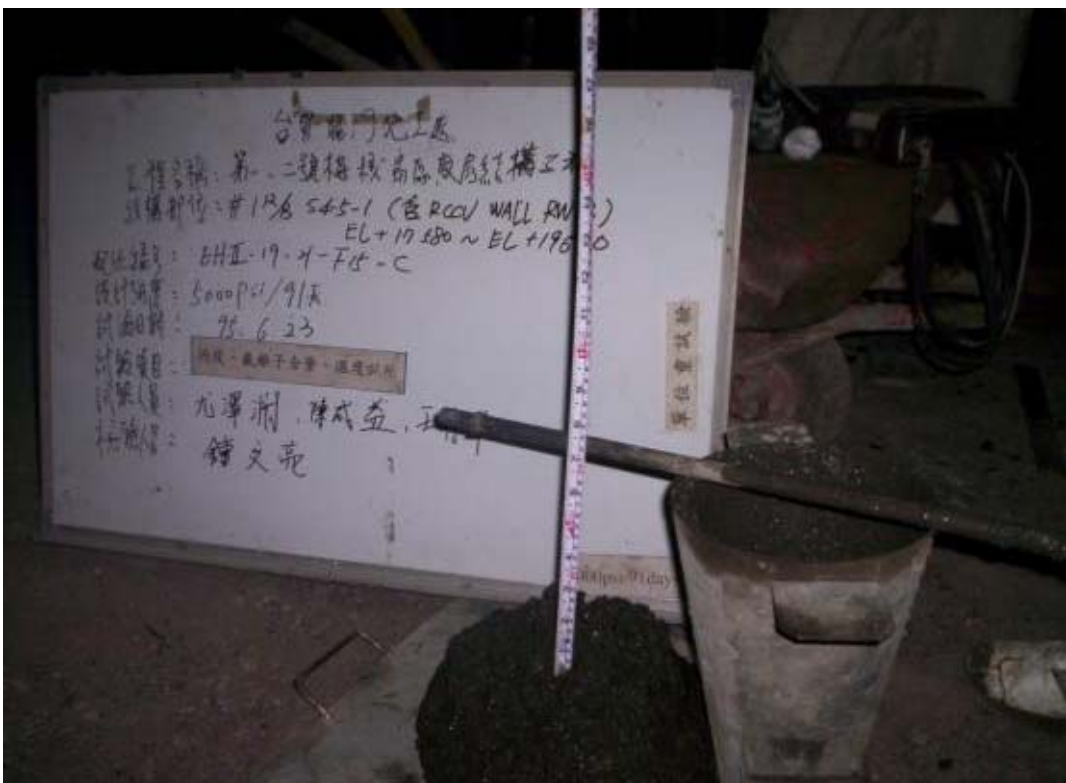
(一) 依龍門施工處 LMP-QLD-018 混凝土製造品質管制作業程序書規定之試驗項目，經抽查部份澆置作業已確實依規定進行澆置前、中之材料取樣試驗，並試驗符合規定 (如圖 10)。

圖 10：混凝土取樣試驗作業情形

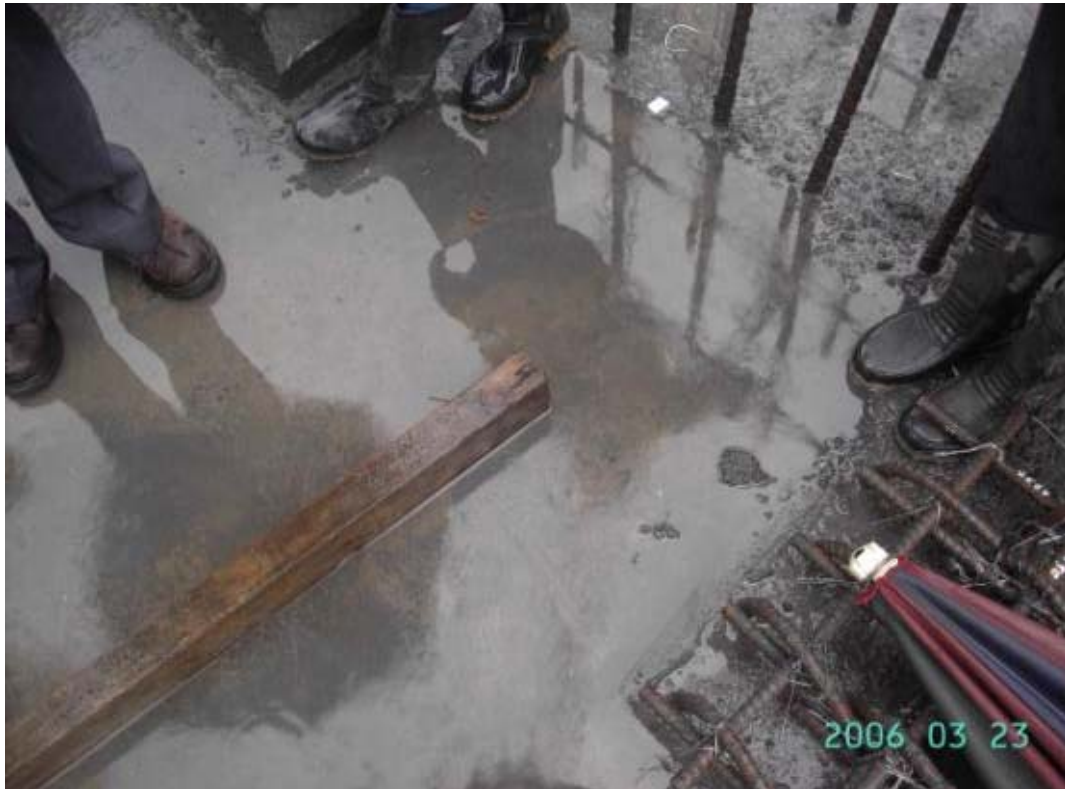
- (一) 3 月 23 日赴一號機反應器廠房 EL+18100 樓版現場巡查，發現有一洩水孔被澆置之混凝土遮蓋住（如圖 11）。經施工處相關人員表示，為避免施工期間雜物或水泥漿等進入排水管內，影響日後商轉時洩水管路排水功能，因此採權宜作法，在澆置樓版混凝土時，僅保留少部分洩水孔，其餘暫時先將洩水孔封住，日後依圖面找出洩水孔位置再鑿開還原。此作法雖不致影響品質，但非正常施工程序，且未建立日後復原的作業程序，因此為確保施工之品管完整，本會已開立 LM-會核-95-07-0 視察備忘錄（如附件

圖 11：樓版洩水孔以混凝土封蓋情形（角材端點位置）

14)，請台電公司說明日後復原的作業程序。

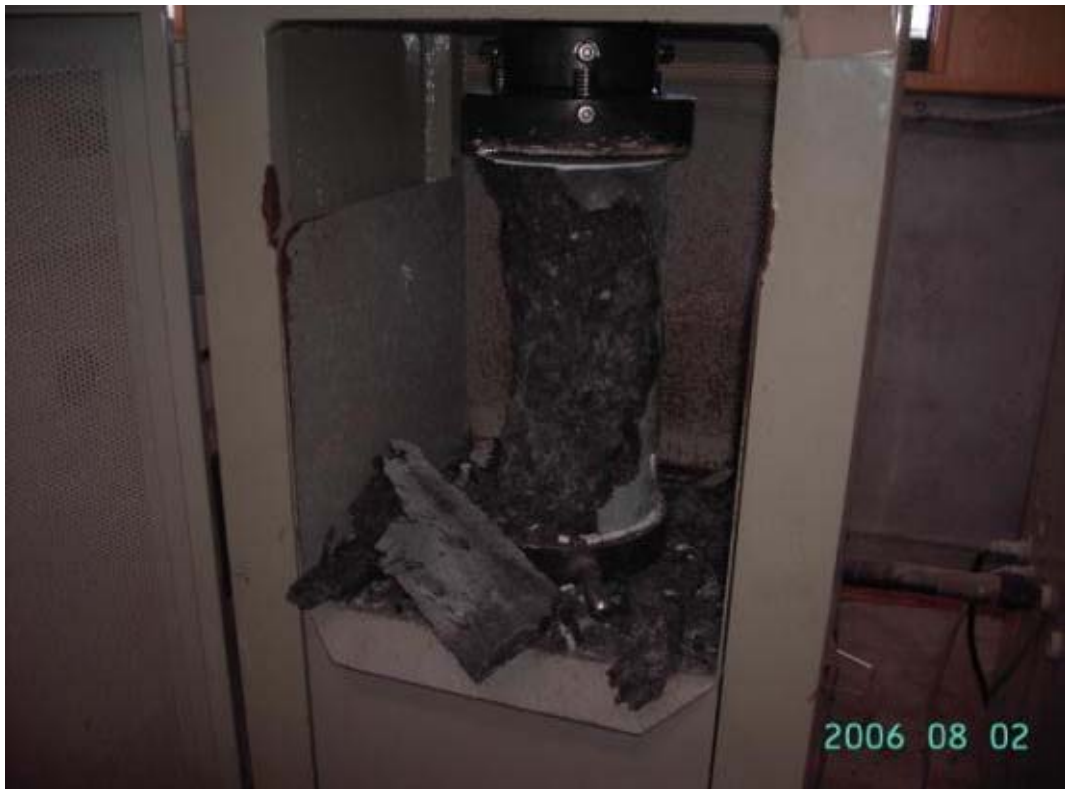
1. RW12 及 RW13 所採用之混凝土配比 EH-II-19-15-F15-C 為 91 天齡期 5000psi (fc')，經中興大學土木系進行混凝土各項物理性質試驗，其抗壓強度在 28 天平均強度為 450kg/cm² (6428 psi)，91 天平均強度為 613kg/cm² (8757 psi)。實際結果 28 天平均強度為 6532 psi，91 天平均強度為 7977 psi。比較結果 91 實際強度略低於設計需求強度，顯示配比在長期強度發展上實際採用的材料與設計相較略慢，但仍符合設計基本要求。
2. 基座混凝土配比為 DHII-9.5-21-F15-C 配比 91 天齡期 4000psi (fc')，設計需求強度則為 5200 psi (fcr')。經由中興大學土木系進行混凝土各項物理性質試驗，其抗壓強度在 28 天平均強度為 361kg/cm² (5157 psi)，91 天平均強度為 502kg/cm² (7171 psi)。實際結果 28 天平均強度為 6999 psi，91 天平均強度為 8722 psi。比較結果除滿足設計規範外，實際澆置取樣結果比設計配比試驗結果良好。
3. 隔膜地板採用配比 E-II-19-15-F15-D 為 91 天齡期 5000psi (fc')，

設計需求強度則為 6400 psi (fcr')。經中興大學土木系進行混凝土各項物理性質試驗，其抗壓強度在 28 天平均強度為 445kg/cm² (6357 psi)，91 天平均強度為 515kg/cm² (7357 psi)。實際結果 28 天平均強度為 5205 psi。比較結果大致滿足設計規範，28 天齡期強度實際結果較試驗設計值略低，91 天平均強度尚未出爐，將列為持續追蹤了解項目，以確定其結構強度符合設計要求。

圖 12：混凝土試體抗壓試驗作業情形
