# 主題視察報告

## 核四廠二號機反應器基座第二至五層 安裝銲接作業視察報告

原子能委員會 核能管制處

中華民國九十五年七月三日

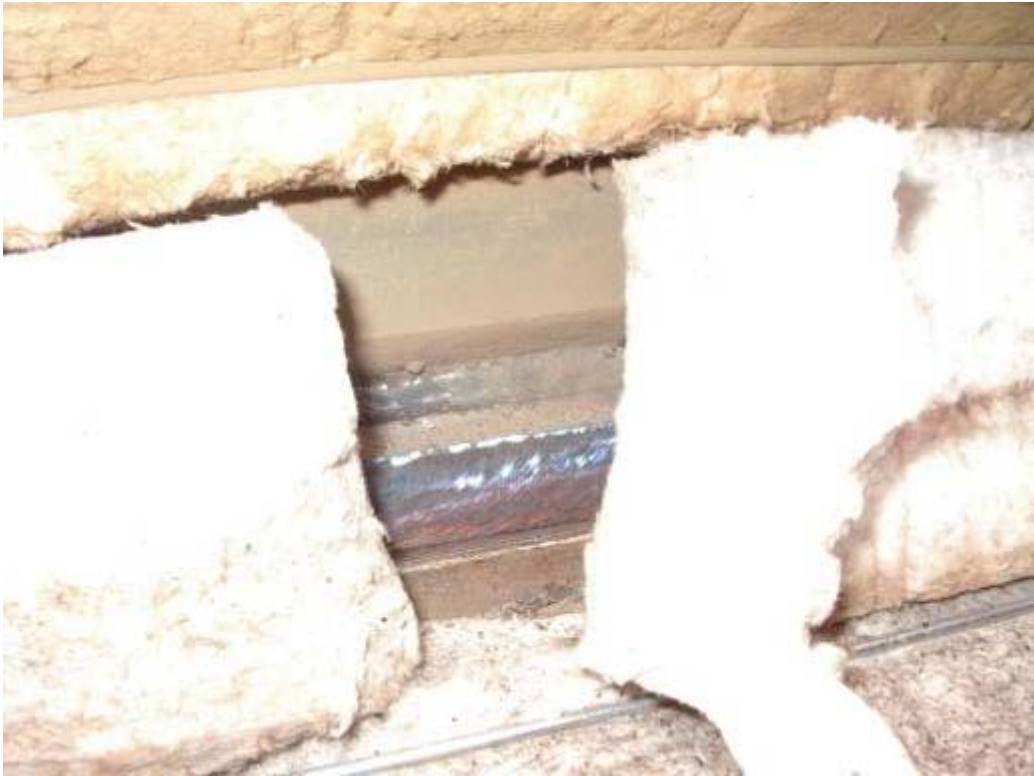
2. 視察人員實際以紅外線測溫儀量測鐸道旁母材溫度情形發現,其溫度有約低於測溫記錄器顯示溫度 20 左右之情形。經工作人員說明,為便於鐸接進行,電熱片安裝位置需稍為遠離鐸道,此外為利於溫度控制及加熱之均勻性,測溫熱電耦之位置亦需靠近電熱片,致有所發現之情形。對此工作人員表示其已有發現,除將會加以注意外,實際鐸接作業時亦會以紅外線測溫儀進行現場量測之結果作為溫度管制之主要依據。
3. 檢視鐸道鐸接面時,發現第二層外鈹在有肋鈹之區域均有稍高於第一層外鈹之高低差情形(約 5mm)。經與工作人員討論,其認為應與第二層之熱膨脹自由度大及熱膨脹量大有關,因此其決定將第二層之預熱溫度降低以減少高低差之狀況。
4. 針對電熱片及測溫熱電耦配置情形進行了解時,發現第一、二層各設置有 6 支測溫熱電耦,每支測溫熱電耦控制約 2~3 組電熱片之溫度。由於測溫熱電耦之間距(約 7M)有大於 AWS D1.1 要求之情形,因此視察人員遂再檢視溫度記錄器之紀錄紙帶,了解升溫過程之溫度分佈情形是否符合 4.6M 間距內溫差不得大於 140 之法規限制要求。檢視結果顯示在升溫過程中,同一層之測溫熱電耦溫差並未有超過 50 之情形,判斷其溫度分佈斜率應不會超過前述法規之限值。

照片一、基座第一、二層間 WN23 鐳道電熱片及保溫毯裝置完成後情形

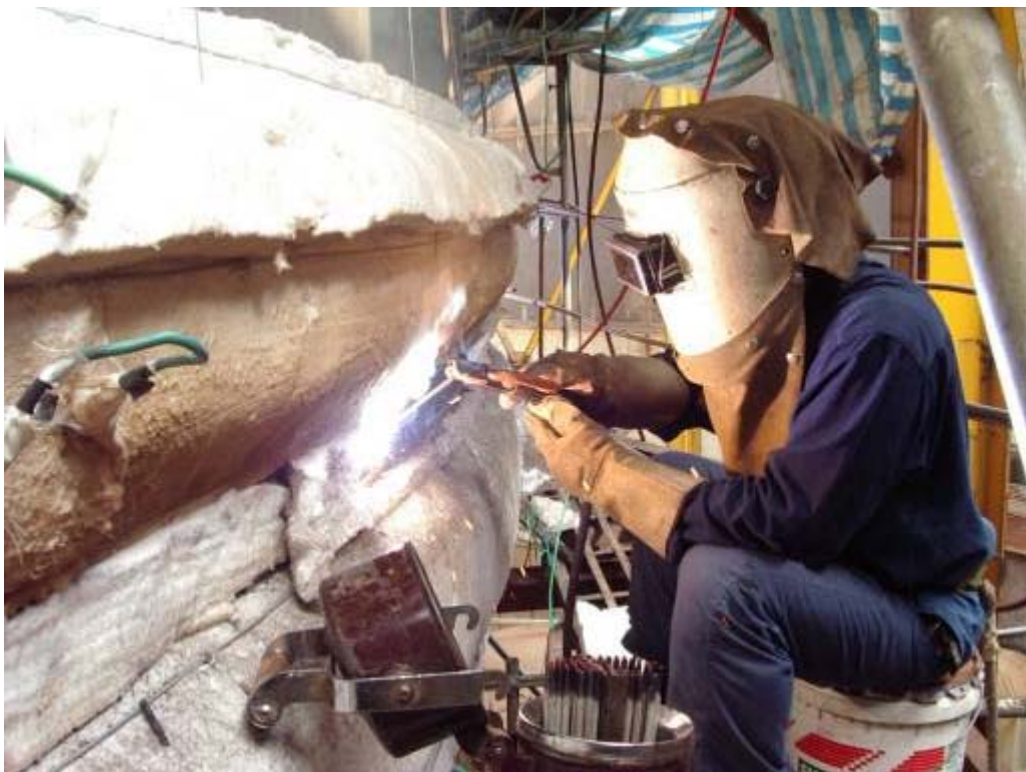
照片二、WN23 鐳道施鐳作業情形(一)

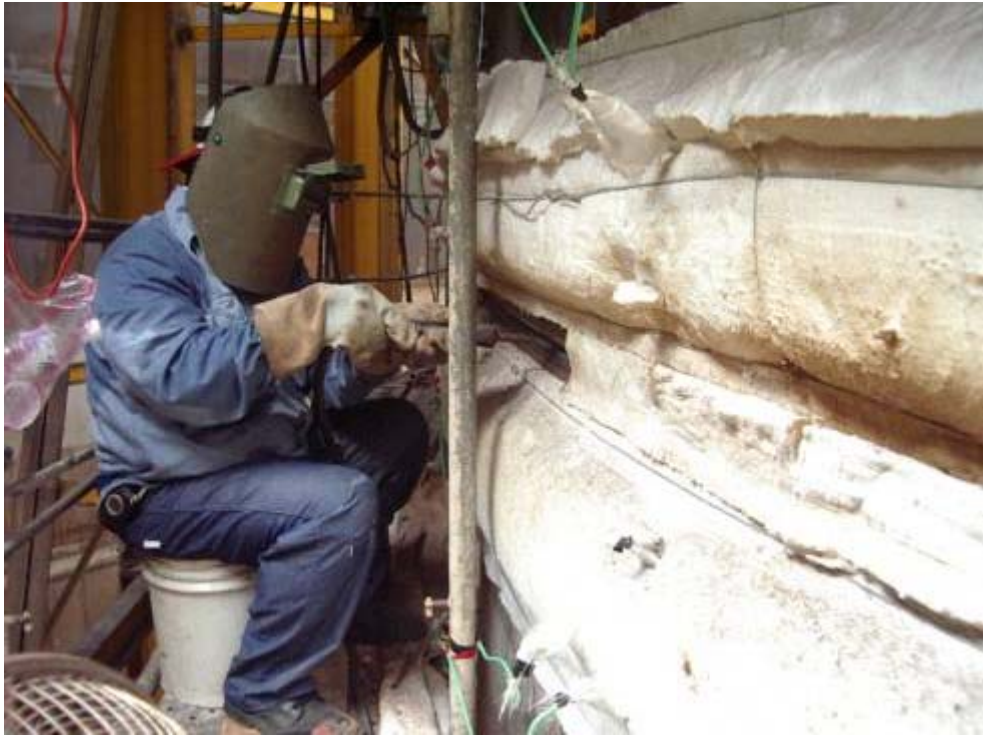
照片三、WN23 鐸道施鐸作業情形(二)

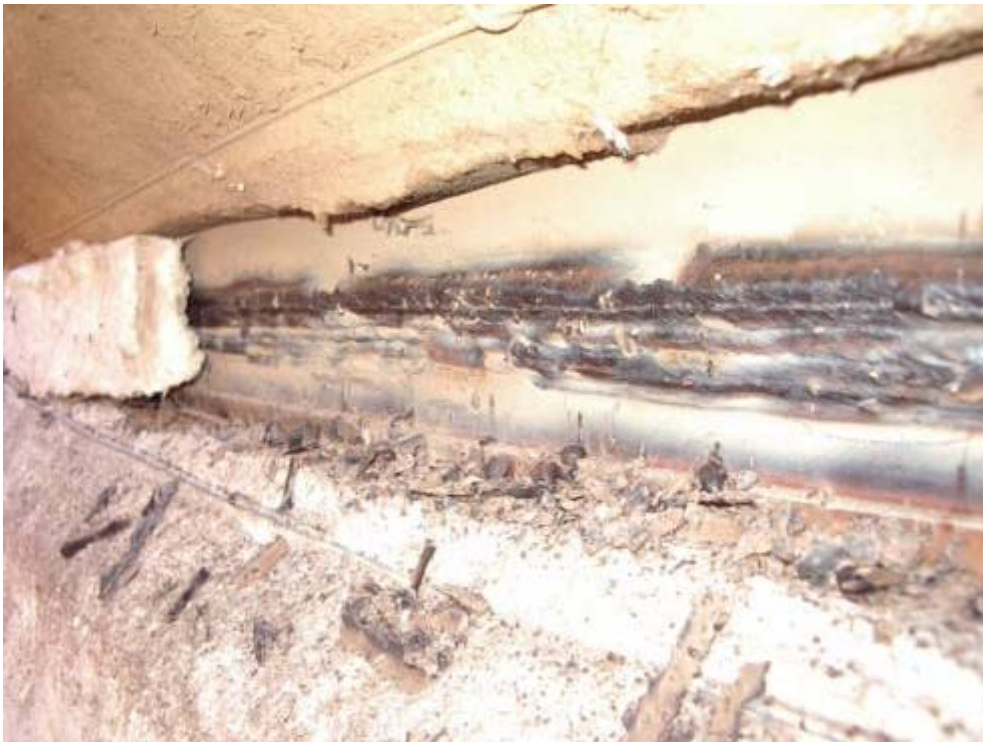
因配合基座第三層於 11 月 16 日進行吊裝，WN23 鐸道之施工架被移除，至 11 月 18 日基座第三層定位完成後才又復原，並於 11 月 19 日開始 NDT 檢測作業(UT&PT)至 11 月 23 日全部完成，檢測結果僅發現 2 處經研判主要鐸工鐸接操作疏失有關之熔合不良缺陷(位置、長度各為 5 度 30 mm&180 度 140 mm)。此一改善後之施工作業之檢測結果與一號機發生之大量裂縫結果相比，不僅在品質上有明顯之改善，就以成本及施工期來說，二號機亦節省了約近半之成本與至少 4~5 個月之施工與修補工期。另考量背面鐸道原應進行背剷鐸接作業並進行 NDT 檢測，現雖因施工處以陶瓷背襯及良好之施工操作完成符合要求之鐸道外形型態，而可省去進行背剷鐸接作業之需要，然原應進行之 NDT 檢測是否可一併省略，恐需再做斟酌。對此視察人員在得知背面鐸道未如正面鐸道於 UT 外亦進行 PT 檢測作業後，將考量疑慮向施工處汽源課人員反映並與之討論，經討論並考量檢測效率及效果後，施工處汽源課人員改以 MT 取代 PT 針對背面鐸道再補行檢測，由此 MT&PT 均為表面性之檢測方法，其檢測效果相當，因此亦為視察人員接受，此一 MT 檢測作業於 11 月 28 日完成且結果良好。

照片四、WN23 鐸道施鐸完成情形

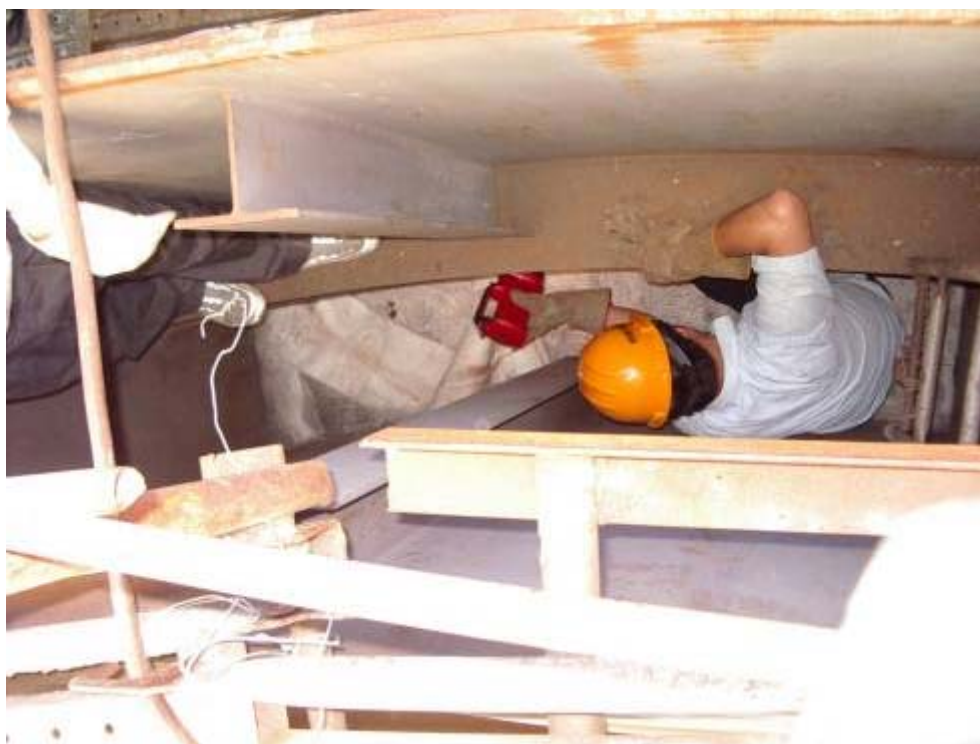
1. 查核溫度記錄器資料，顯示每日銲接作業結束後銲道母材溫度仍持續維持在 150~200 之間，符合規劃程序及層間溫度要求(第一層 150~250，第二層 66 以上)。
2. 在後續作業過程曾於現場測量時，發現第一、二層銲道層間溫度十分接近，以及第一、二層間仍有明顯高低差之情形。由於與銲前降低第一、二層間高低差之層間溫度控制改善作法說明有所出入，因此視察人員即與工作人員討論，發現第一、二層之銲道層間溫度於完成兩層銲道之銲接後，工作人員即將之分別調整為 200 (第一層)、150 (第二層)。雖然視察人員疑慮此一作法可能增加銲後銲道之收縮應力，惟考量當時情況已不可逆，僅能期望最終銲道之強度仍具有足夠之強度。
3. 為了解背面銲道之情況是否如預估在使用陶瓷背襯後，僅需進行表面研磨及針對熔滲不足之部分進行補銲，視察人員曾於銲接過程中及結束時，查核兩個隔艙之銲道背面情形，發現銲道背面情形大致與預期接近，應僅有少數之部位需再進行背剝補銲。

照片五、視察人員檢視 WN23 鐸道背面情形

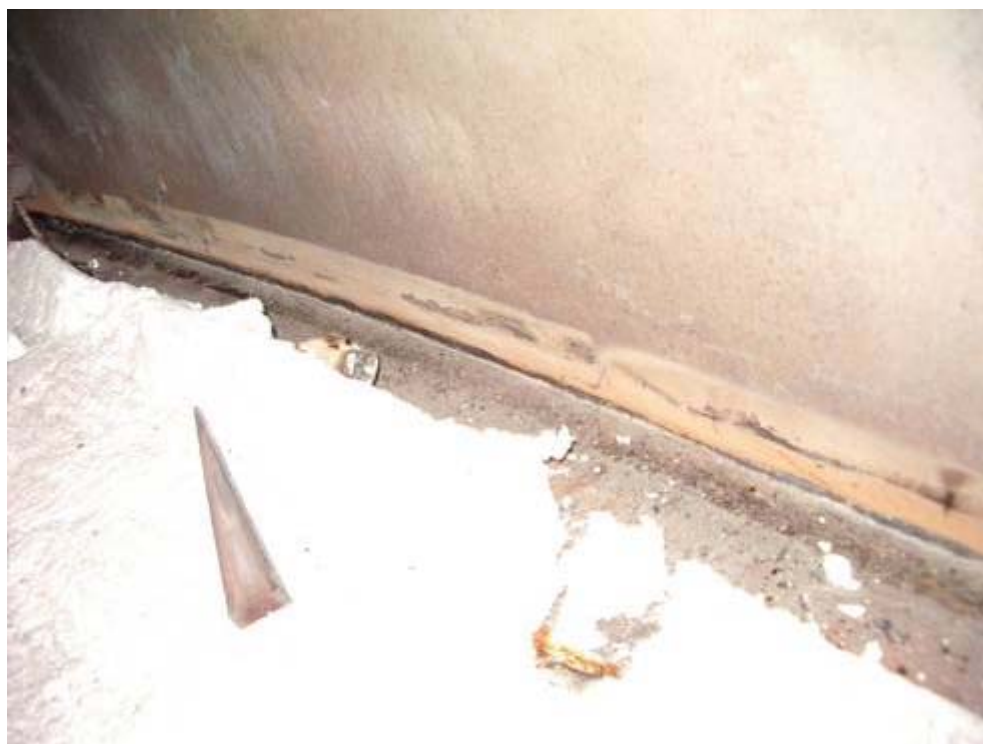
照片六、WN23 鐸道背面情形

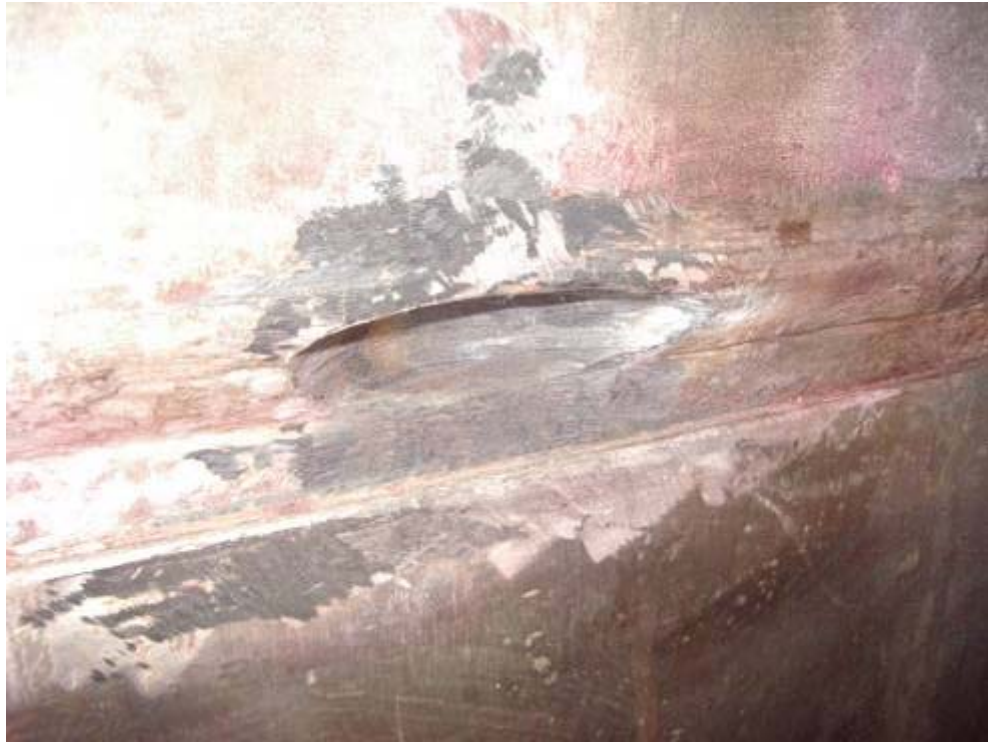
11 月 30 日缺陷移除作業完成後,視察人員至現場實地檢視了解鐸道缺陷磨除後鐸槽之狀況,並參考基座施工圖面初步量測 A533 外覆之 304L 不銹鋼層頂緣與缺陷移除鐸槽下緣之距離,估計過渡覆層厚度應仍大於所需之 6 mm,因此鐸補作業應不致對第一層之 A533 材料有不利之影響,使其需重行熱處理作業。鐸補作業隨即於 12 月 1 日執行,視察人員於過程中赴現場巡視,因考量鐸補區域相當小且因僅需於單面施行鐸接,鐸補熔填量並不多,因此施工處於考量後,在鐸補之預熱作業方面,雖仍於鐸補面覆蓋保溫棉進行保溫,但於背面改以瓦斯噴燈進行預熱之加熱,而未採用電熱加熱板進行加熱,並於鐸補完成後,覆蓋保溫棉,仍以瓦斯噴燈進行 1 小時之持溫加熱,待持溫時間到達後,保溫降溫至室溫。12 月 5 日視察人員於現場查核鐸補後 NDT 檢測作業時,發現其僅進行 UT 檢測,與原檢測項目內容不一致(原為 UT&PT),已請汽源課再補行 PT 之檢測。至 12 月 9 日時,已補行 PT 檢測完成且結果良好。

照片七、WN23 鐸道鐸接缺陷移除後情形

接時之對 A533 材質之熱影響。因此為避免前述缺陷修補作業過程中不慎將該過渡覆層移除而不知,因此視察人員針對缺陷修補作業除將上述疑慮告之施工處人員外,亦建議其於仔細定位後以機械研磨方式進行缺陷之移除作業,並要求將缺陷移除後之 NDT 檢測作業列為管制點,以便了解缺陷移除後過渡覆層厚度仍足夠。

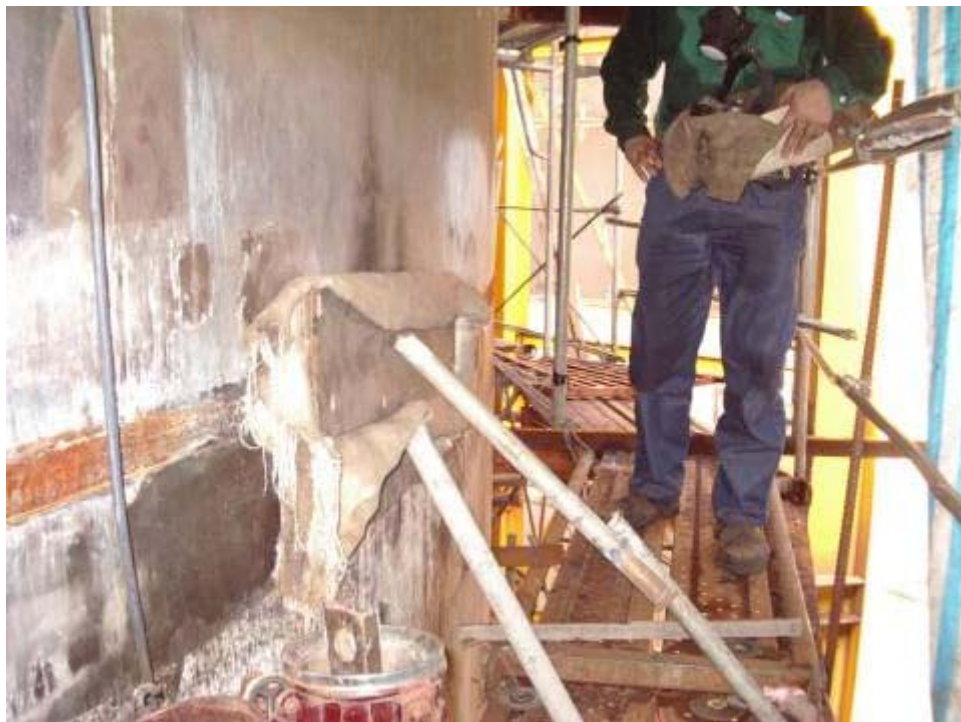
照片八、WN23 鐸道鐸接缺陷修補後持溫情形

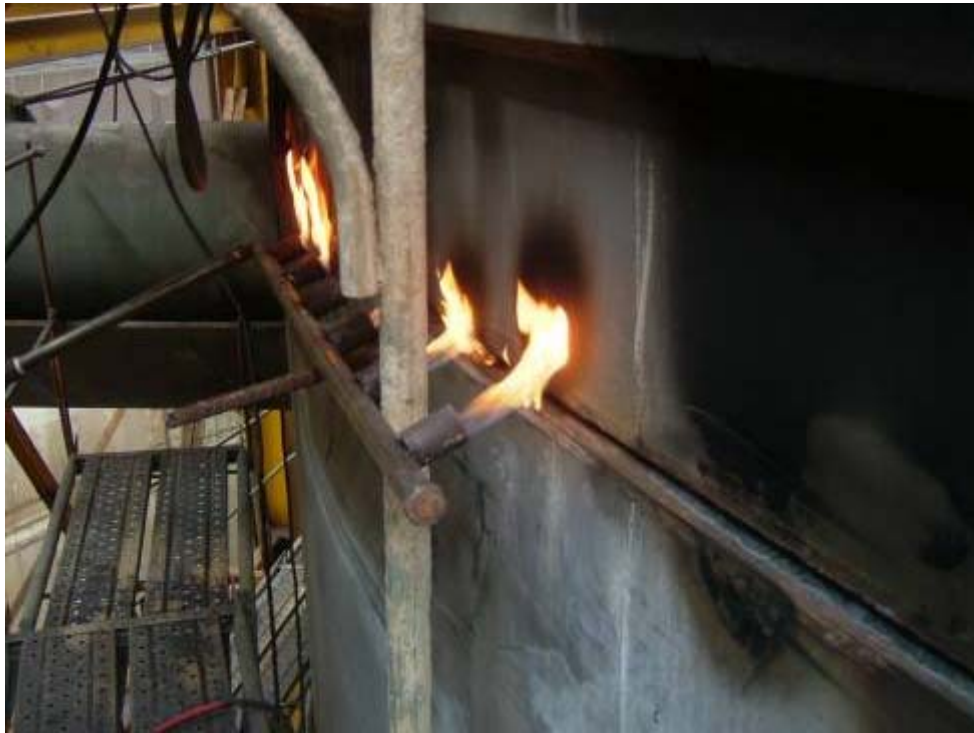
照片九、基座第二、三層間外板水平銲道施銲作業情形(一)

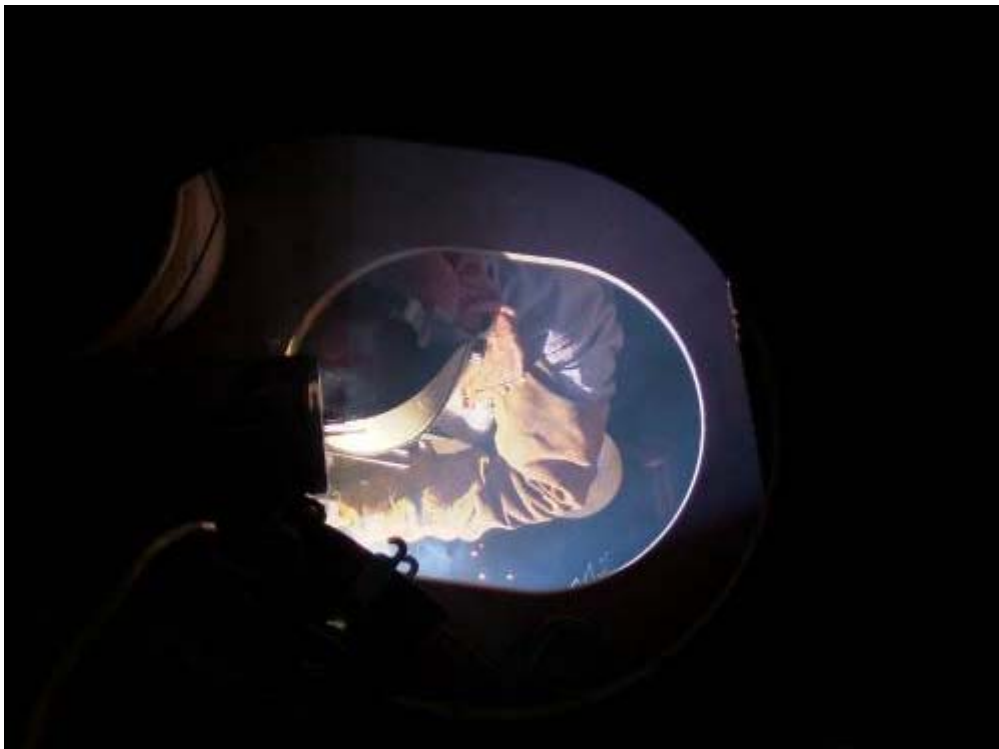
照片十、基座第二、三層間外板水平銲道施銲作業情形(二)

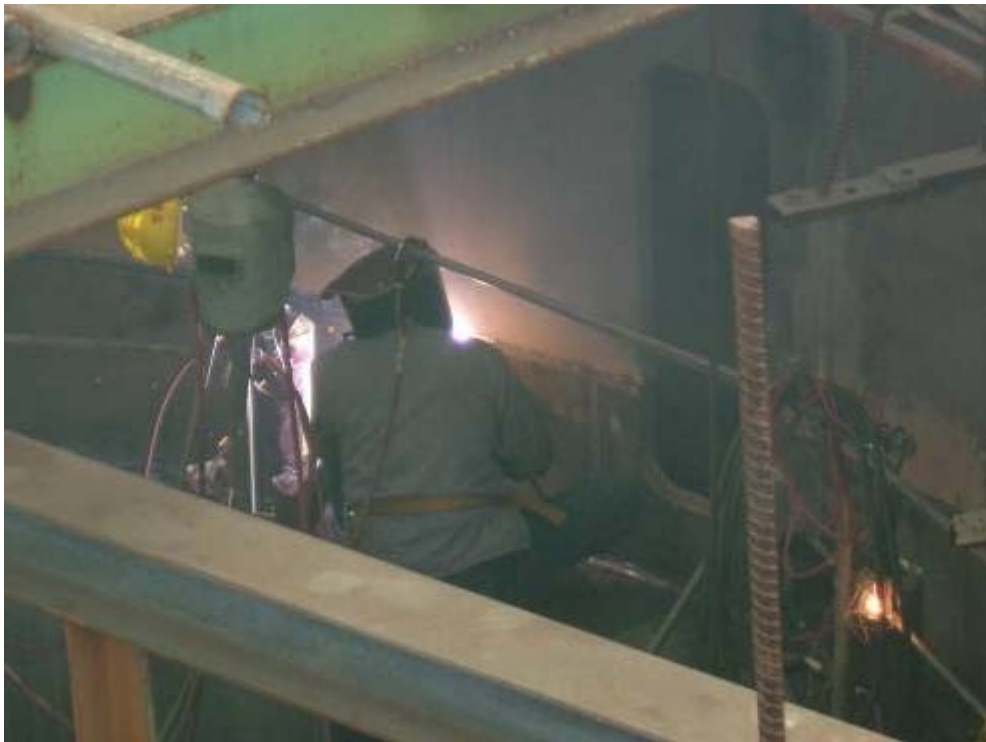
照片十二、基座第三、四層間內鈹水平鐸道施鐸作業情形

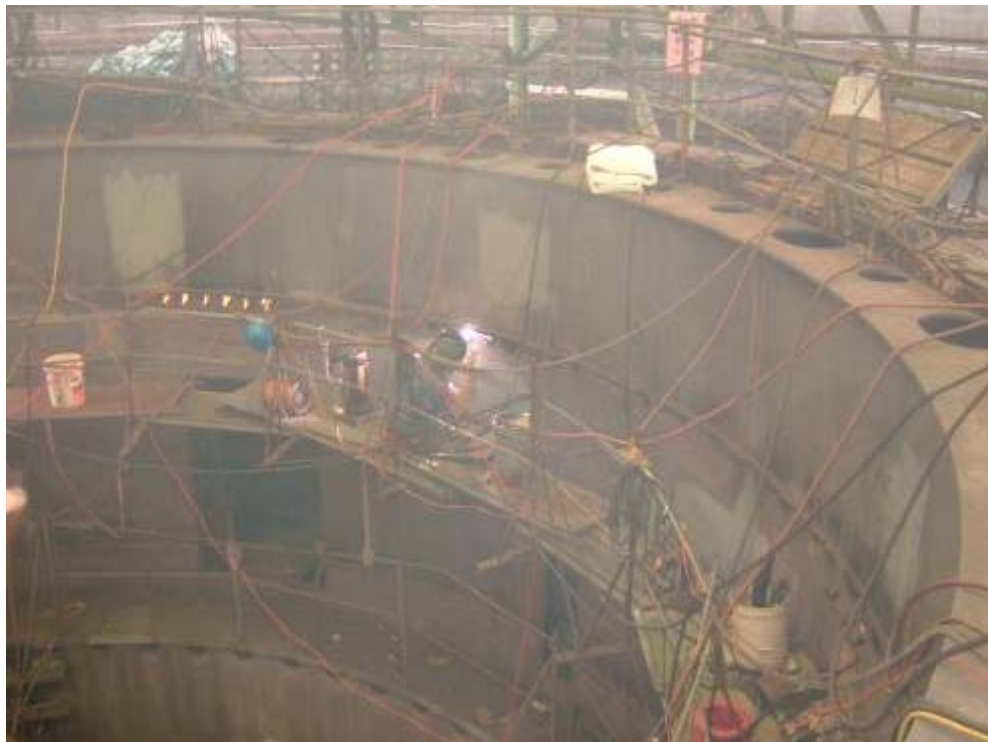
95 年 1 月 27 日施工處於完成吊裝定位後，因適逢農曆春節假期，現場除進行銲前清理及檢驗作業外，至 2 月 9 日方正式展開內鈹及內隔鈹之銲接作業，銲接作業開始時，本會駐廠視察人員即曾赴現場視察銲前預熱、銲後預熱、銲材使用及人員資格等。2 月 15 日下午視察人員赴作業現場查核銲接作業情形時，因於查核銲接人員資格、銲材使用及預熱溫度過程中，由當時之銲接作業人數情形發現似有未符原承諾之對稱銲接程序之狀況。經進一步查核其銲工派遣及管理紀錄情形，結果確認當時施銲情形並不符對稱銲之要求，並由查核過程中，了解中船公司雖有依規劃之對稱銲接順序原則，進行銲工派工及銲接位置之施銲，惟因其未做好對其下包廠商及銲工管理，致屢有銲工自行中止銲接作業及離去之情形(當日下午即有兩名銲工於中船人員未知之情形下，即自行離開工地返家之情形)。由於此一現場管理作業不良及施銲作業情形，已違反其改善承諾及規劃，遂當即要求施工處及中船公司人員至現場了解情形並進行改正。所

照片十四、基座第四、五層間內鈹水平鐸道施鐸作業情形

幸當時正進行中及已完成銲接之周向銲道仍屬少數,初步判斷對於整體銲接殘留應力之影響應並不大,因此視察人員僅於告知現場管制及施銲程序,不符其承諾之規劃要求之缺失情形,並要求改善不可再重複發生,及將隨時再進行改正複查外,未再有其他之管制要求。而為確認管制缺失是否已確實改正,視察人員亦曾於2月21日至3月10日間,多次赴現場持續進行銲接與現場管理作業情形之查核,並確認前述缺失情形均已進行改正。

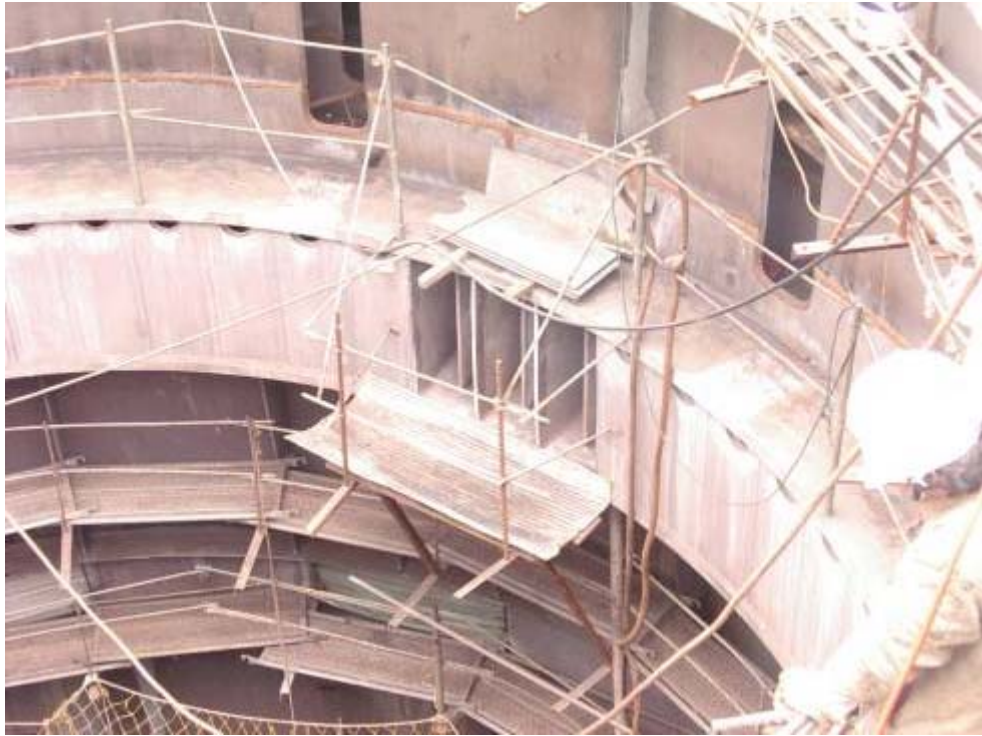
照片十五、基座第三層 Support Skirt Flange 內加強肋鈹結構

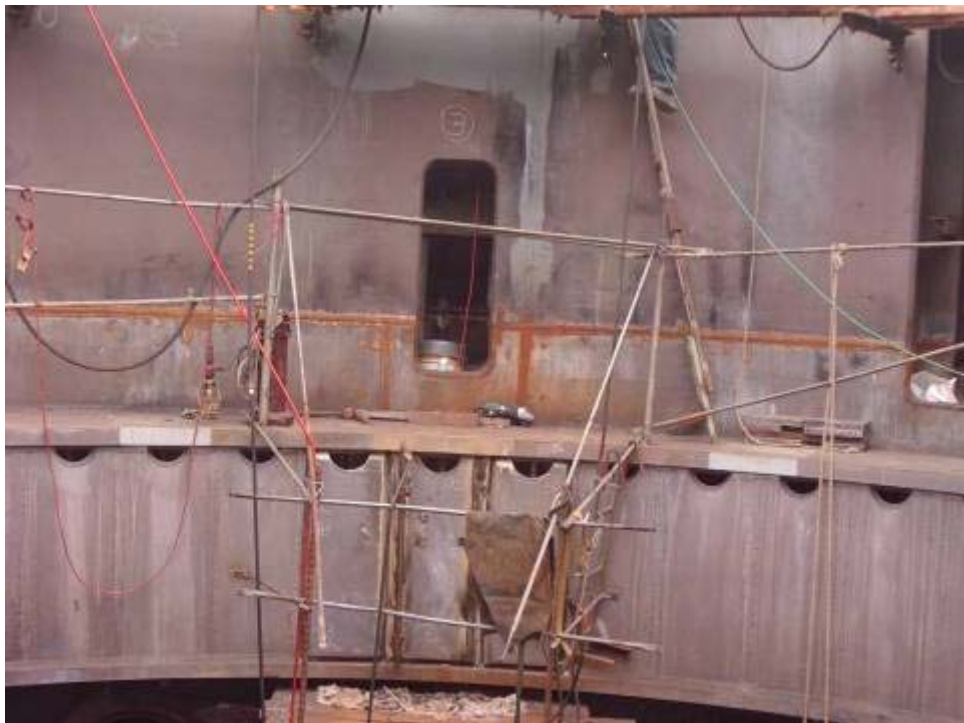
照片十六、基座第三層內鈹現場預留封鈹施鐸後情形(通風口下方)

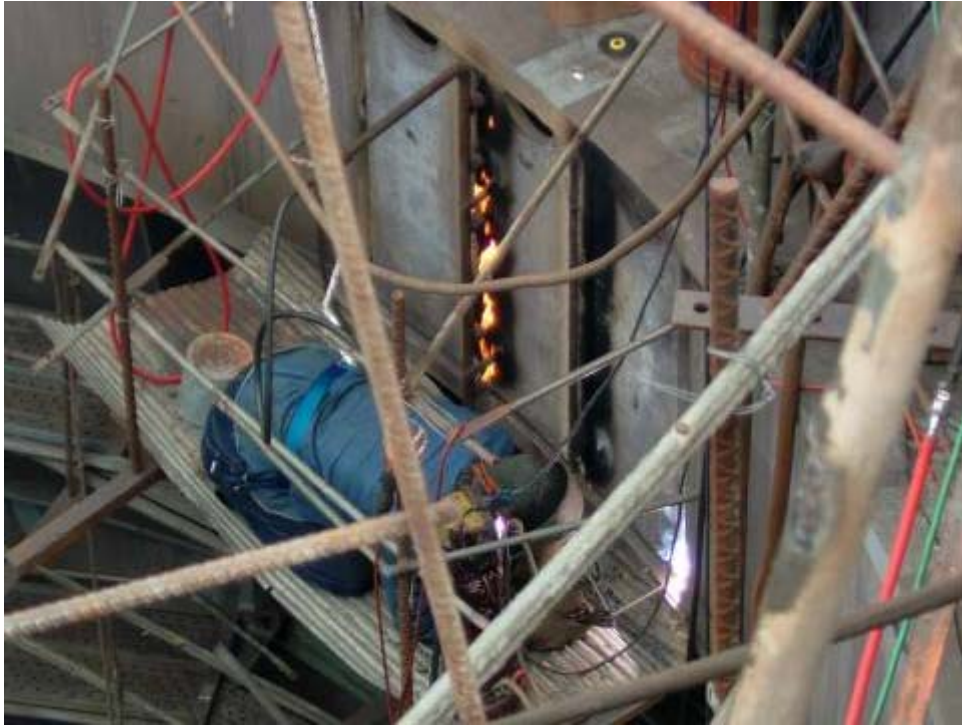
照片十七、基座第三層 Support Skirt Flange 外封鈹施鐸情形

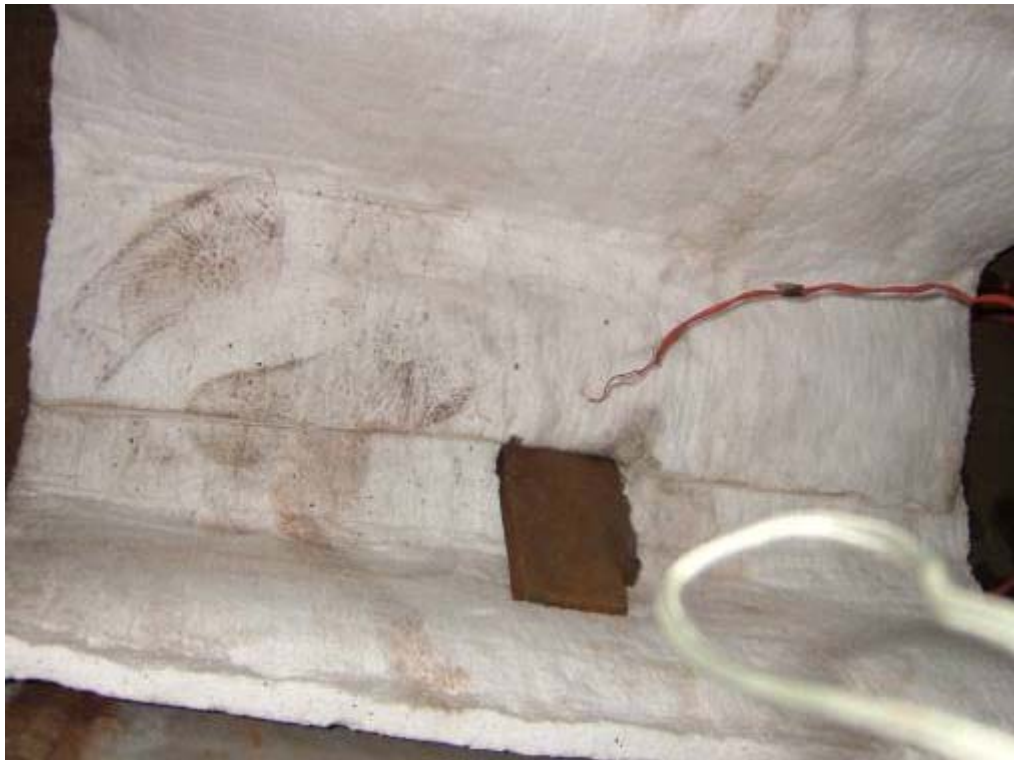
2月24日第一次熱處理作業之現場前置準備作業完成後，視察人員即會同施工處人員至現場，除實際查核設備校驗及人員經歷資格外，亦至基座熱處理部位查核熱電耦與加熱片裝置位置情形。基於溫控設備容量每一隔艙僅能設置兩支熱電耦之限制，以及每一隔艙中多僅有兩條銲道需執行熱處理之考量，作業人員遂採取將熱電耦裝置於每一需熱處理銲道中間部位之方式佈置，然此一情形配合每一銲道僅放置一片加熱片及保溫棉包覆僅向銲道外端延伸約 10 cm左右之情形，視察人員發現可能有以下疑慮：

- (一)因銲道兩端之散熱率通常較大，考量現場加熱片數量及保溫棉包覆延伸長度情形，靠近銲道端部之熱處理溫度是否能達到規定要求，恐有疑慮。
- (二)測溫熱電耦裝置均位於為加熱片中間部位，為加熱測溫之最有利之位置，除與一般設於較不利位置之保守做法不符外，上述熱處理溫度不足之情形亦可能無法被監測發現。
- (三)由整體加熱區域之角度觀察每一隔艙，除前述熱電耦均裝置於溫度較有利位置外，亦因其裝置之相對距離顯然較小，未盡可能地橫跨整個加熱

區域，此恐不利於熱處理過程中，對整體加熱區域溫差情形之監控。

照片十八、基座第三層 Support Skirt Flange 第一次熱處理熱電耦佈置情形

為避免此一技術與經驗上之認知差異情形，在缺乏實物驗證佐證陷入僵局之狀況下，視察人員仍再提出由施工處人員以紅外線測溫計，定期對鐸道端部溫度情形進行監測之方式，解決視察人員對熱處理及工件品質之疑慮，並驗證實際之狀況為何？此外亦要求如加熱過程中發現有溫差超過規範限值(約 70~80 左右)及鐸道端部溫度無法達到規範要求之情形時，熱處理作業即立即停止並全部重新執行，此期間視察人員將不定時至現進行驗證。此項建議在施工處人員同意接受並執行後，熱處理作業即立即展開。

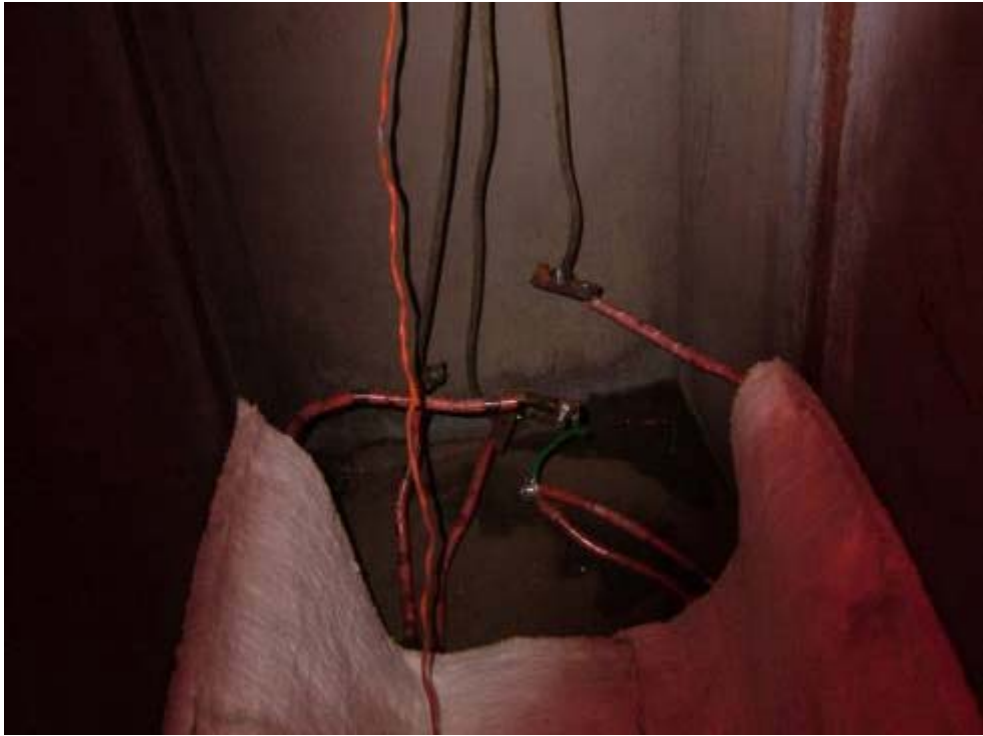
照片十九、基座第三層 Support Skirt Flange 第一次熱處理保溫毯耦佈置情形

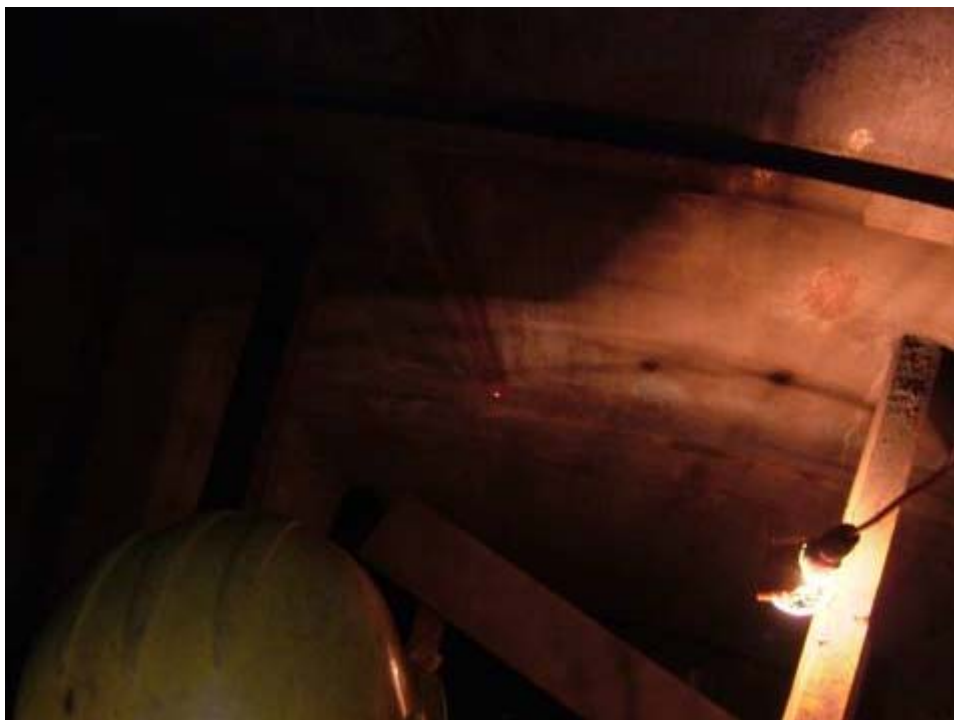
考量規範對持溫期間溫差之限制較嚴格，因此視察人員在熱處理加熱作業達到熱處理持溫溫度前，即至作業現場會同施工處人員進行工件溫度之確認及驗證。根據由隔艙外側處量測之結果顯示(隔艙內溫度當時已達 400 多無法進入，致紅外線測溫計無法於合宜之距離及角度下進行量測)，鐸道端部當時溫度約在 500 左右，但中間區域已近 570 左右，此時之溫差情形雖已近限值但仍在可接受範圍內，然考量溫度分佈情形、持溫期間溫差限制及溫度越高散熱率越高情形，視察人員判斷整個鐸道之熱處理持溫狀況，應確實無法達到規定要求，而施工處人員在確認此一情形後，隨即要求廠商停止熱處理作業，並於檢討調整熱電耦設置位置及保溫毯鋪設範圍。至 2 月 26 日完成檢討及現場準備作業後，整個熱處理作業再由原第二次熱處理區域

照片二十、視察人員以紅外線測溫計執行 Support Skirt Flange 第一次熱處理溫度量測情形(紅點處為測溫點)

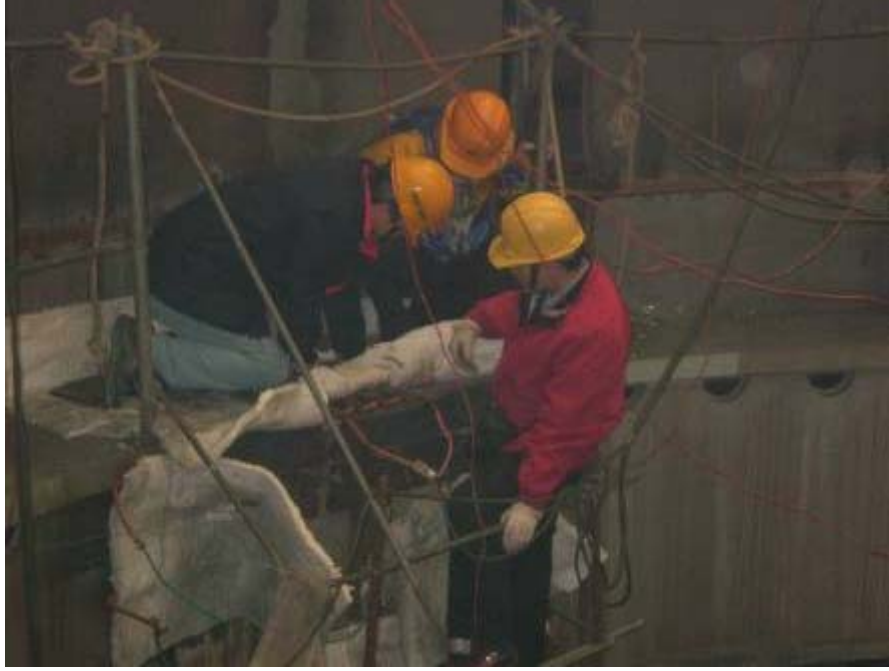
重新開始，並於 3 月 4 日方完成全部之熱處理作業。此期間視察人員亦曾再針對第三及四次(即原第一次重做)有關 Support Skirt Flange 部位之熱處理作業情形進行現場查證，視察結果熱電耦位置已依建議調整，並於其中一條鐸道之端部設置熱電耦(第一、二次熱處理作業部分亦同)。另查閱第一、二次熱處理作業溫度紀錄，發現除升降溫速率及持溫溫度均符合法規規範限制要求外，其持溫時間 3hr 亦大於 2.5hr 之最低要求。惟於 3 月 8 日最後查核完整之熱處理作業紀錄文件時發現，中船公司未依一般熱處理作業紀錄之文件提送習慣，將熱電耦佈置圖附於熱處理作業紀錄中，建議施工處要求中船公司補正。

照片二十一、視察基座第三層 Support Skirt Flange 第三次熱處理熱情形

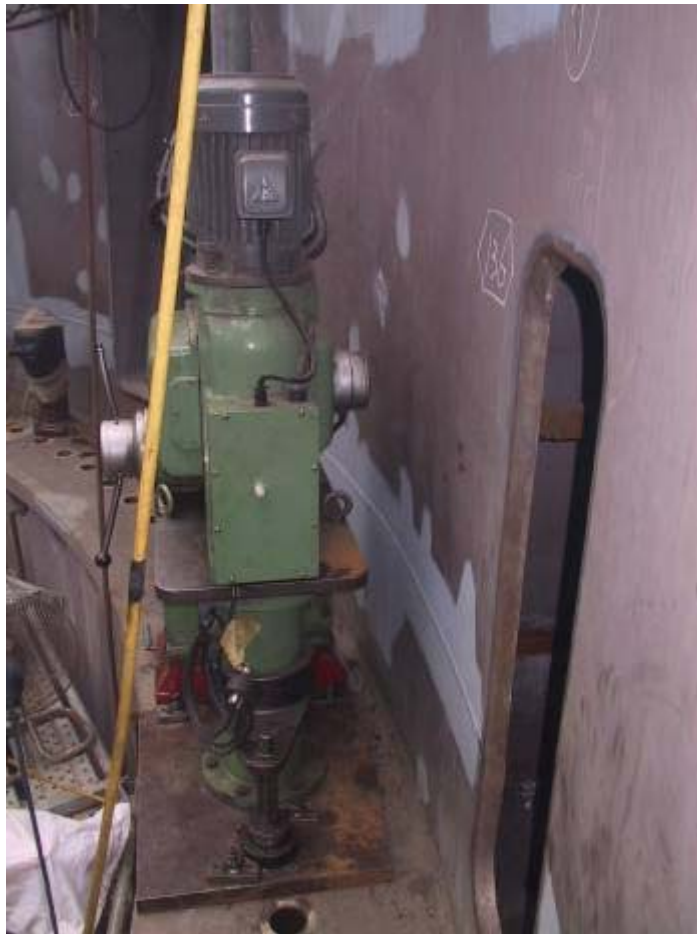
- (二)前項基礎螺栓孔鑽孔前，放樣位置三方(台電、中船及中鼎公司)會驗及本會管制點要求，因於 3 月 15 日鑽孔作業已展開後，由施工處反應器股及本會駐廠人員發現，施工處包封容器股其除三方會驗作業結果未作成紀錄外亦未通知駐廠人員到場會同，因此當即暫停鑽孔作業，重行進行三方會驗作業。至 3 月 16 日下午重行完成放樣位置會驗作業與紀錄，以及已鑽孔之 13 孔位置再確認後，再重行展開鑽孔作業。
- (三)依據一號機之作業經驗，為減低鑽孔過熱加速磨損鈍化之情形，一號機係採取每鑽 5 孔後，上下鈹交替鑽孔之程序進行鑽孔作業，以維持較佳之螺栓孔表面狀況。然二號機為加速鑽孔作業之效率，施工處決定改採上下鈹分別鑽孔之程序進行鑽孔作業，期節省換裝鑽頭之時間，而由螺栓孔表面多有刀痕情形顯示，其表面狀況確實不佳。
- (四)鑽孔作業於 4 月 2 日完成後，因內部清理作業困難，至 4 月 15 日下午方由汽源課召集中船及中鼎公司協調雙方對於鑽孔後螺栓孔之量測方式及要求。其中雙方對於量測工具採用鋼捲尺及經緯儀並無爭議，但中鼎公司要求需會同現場確認 4 象限及第 1 孔量測基準點之位置，以確保其日後量測基準之一致性，並將 10%之抽測作法，增加為 100%量測。當時由於下乾井 EL3500 鋼架平台即將施工，遂立即於會後立即由施工處量測股、中船及中鼎公司人員共同至現場，並由施工處量測股人員執行量測，其後於完成中鼎公司要求之 4 象限及量測基

照片二十二、基座第三層 Support Skirt Flange 上反應器基礎螺栓孔鑽孔情形

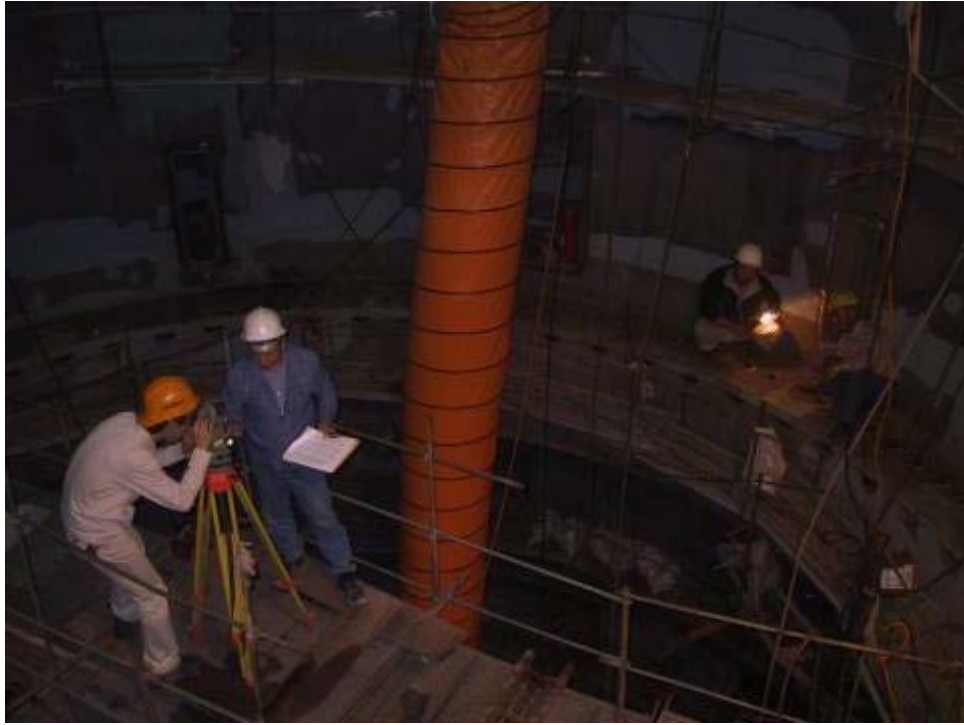
照片二十三、Support Skirt Flange 上反應器基礎螺栓孔鑽孔後孔位量測情形(一)

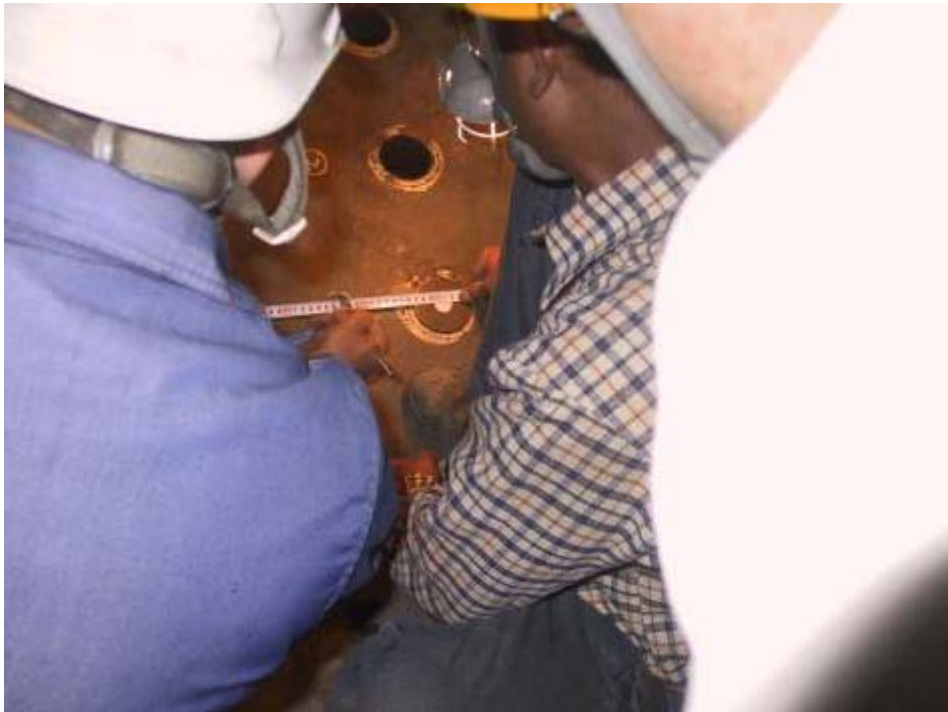
照片二十四、Support Skirt Flange 上反應器基礎螺栓孔鑽孔後孔位量測情形(二)

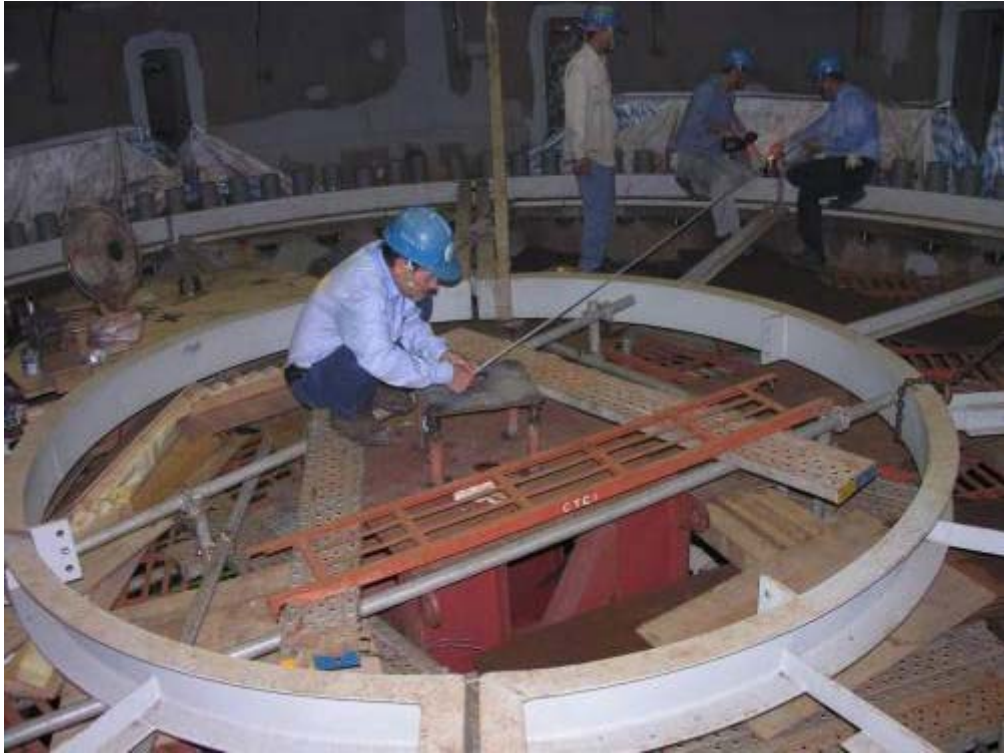
照片二十五、Support Skirt Flange 上反應器基礎螺栓安裝後量測情形(一)

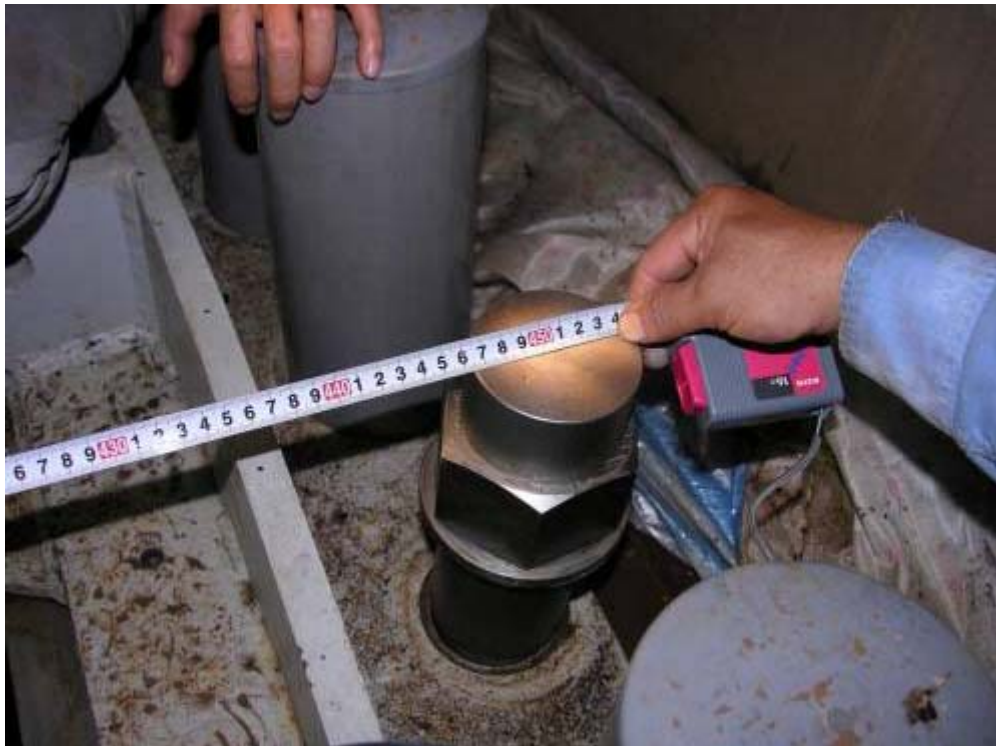
照片二十六、Support Skirt Flange 上反應器基礎螺栓安裝後量測情形(二)
