龍門核能電廠第十五次定期視察報告

行政院原子能委員會核能管制處

中華民國九十三年九月一日

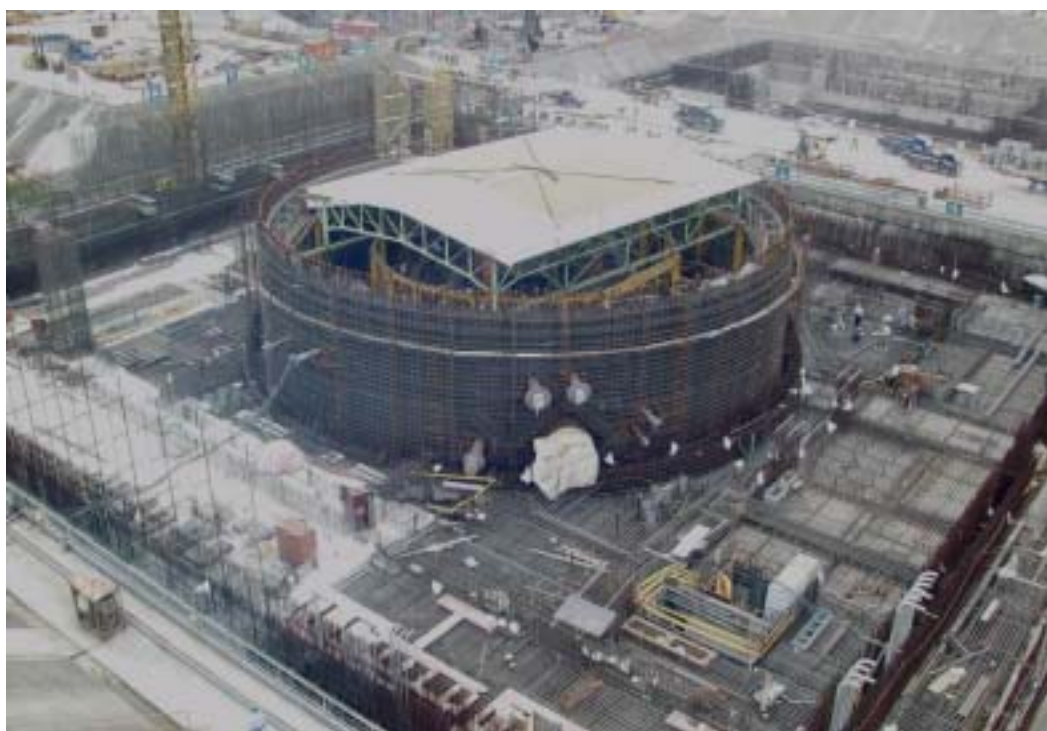
照片二：一號機反應器廠房施工現況

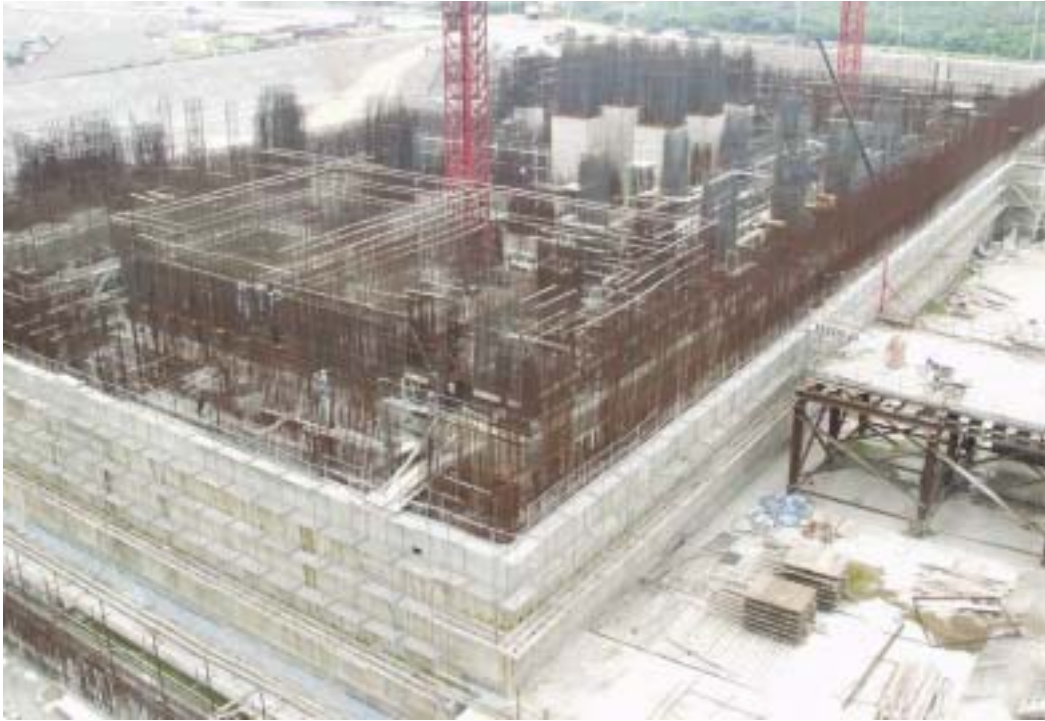
照片三：一號機汽機廠房施工現況

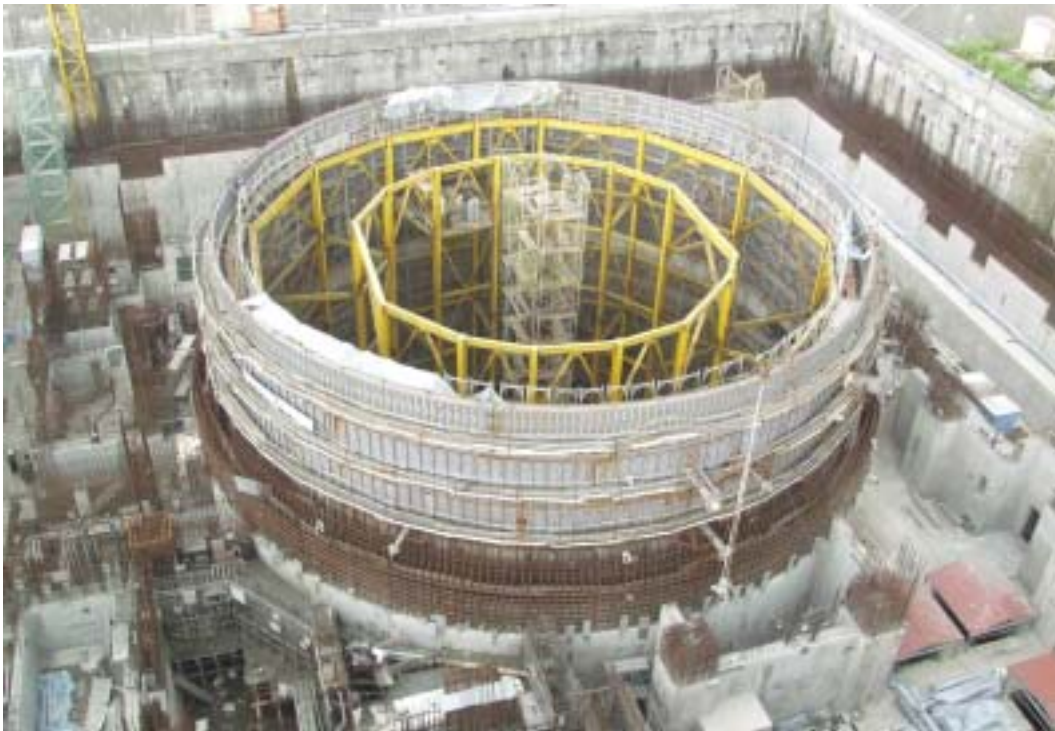
照片四：二號機反應器廠房施工現況

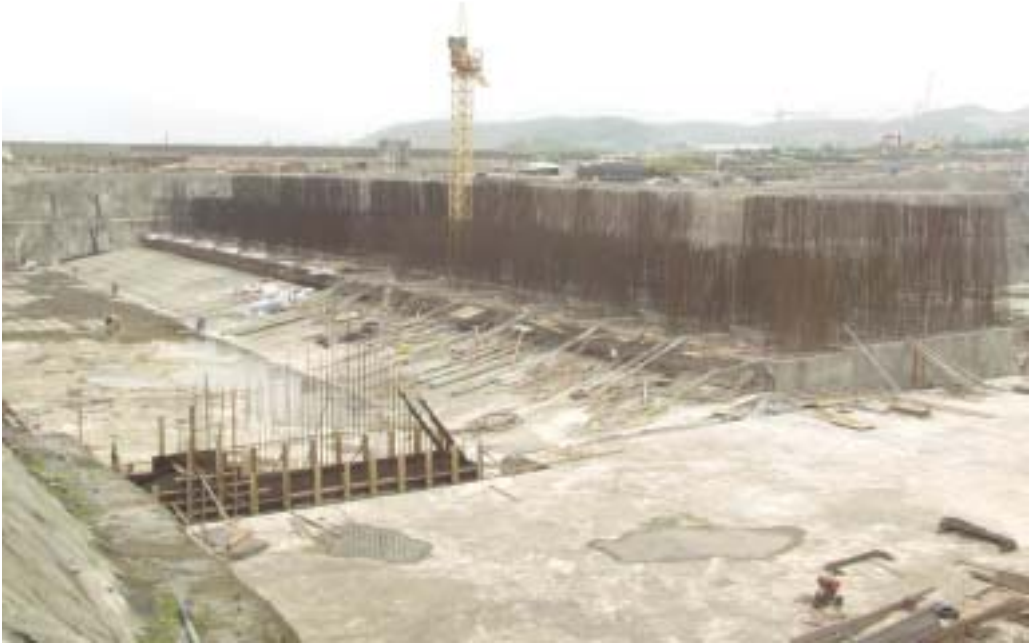
照片五：抽水機房施工現況

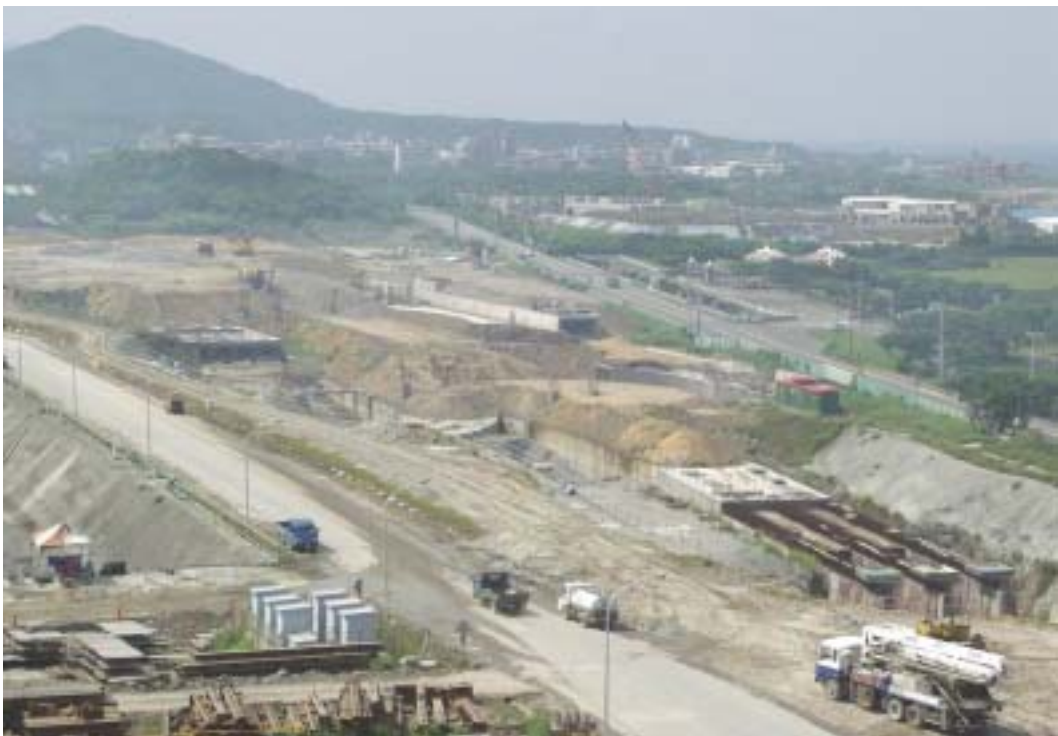
照片六：進水暗渠施工現況

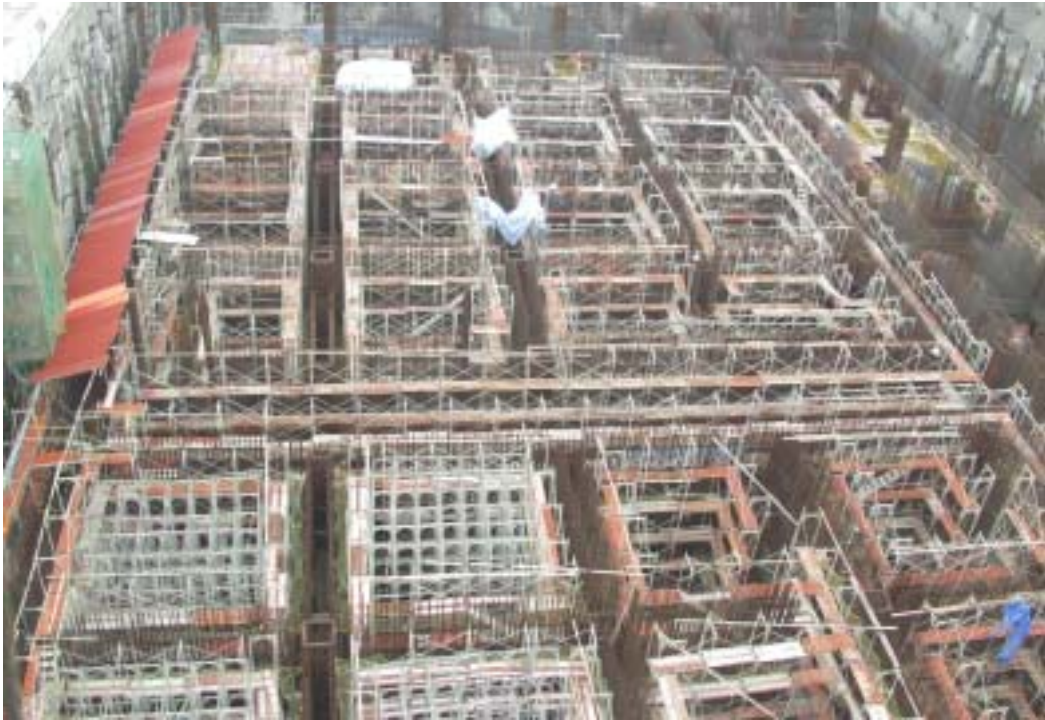
照片七：核廢料廠房施工現況

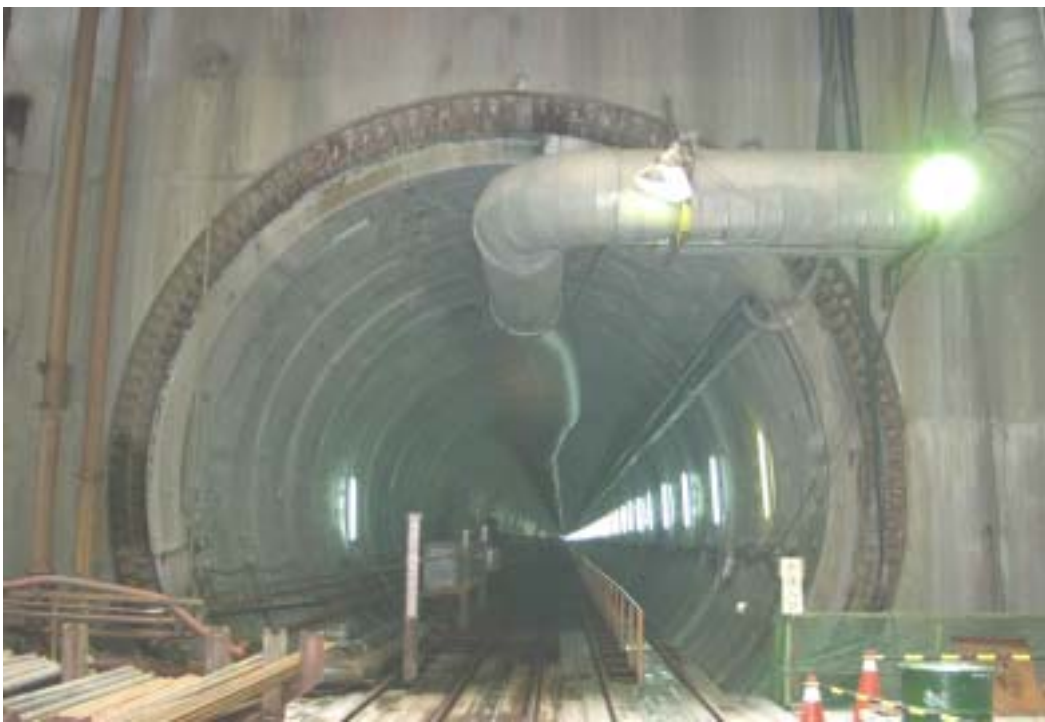
照片八：出水道工程一號機潛盾隧道施工現況

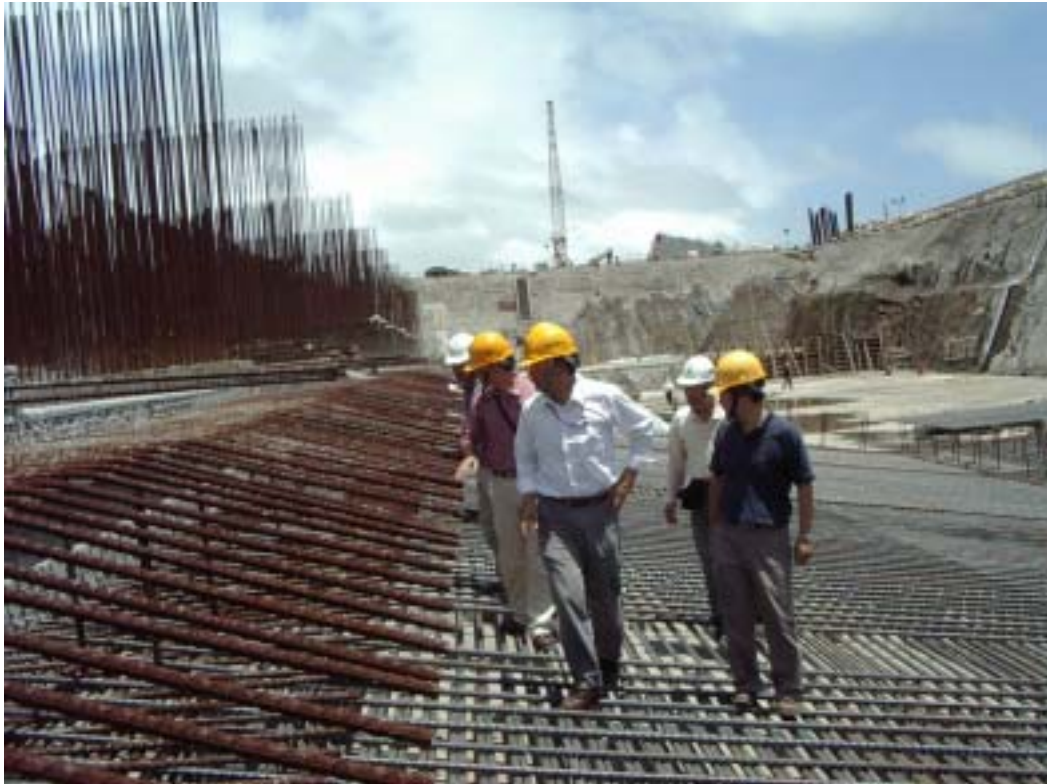
照片九：視察抽水機房施工現場情形
