龍門核能電廠第 46 次定期視察報告

行政院原子能委員會核能管制處

中華民國 101 年 5 月 14 日

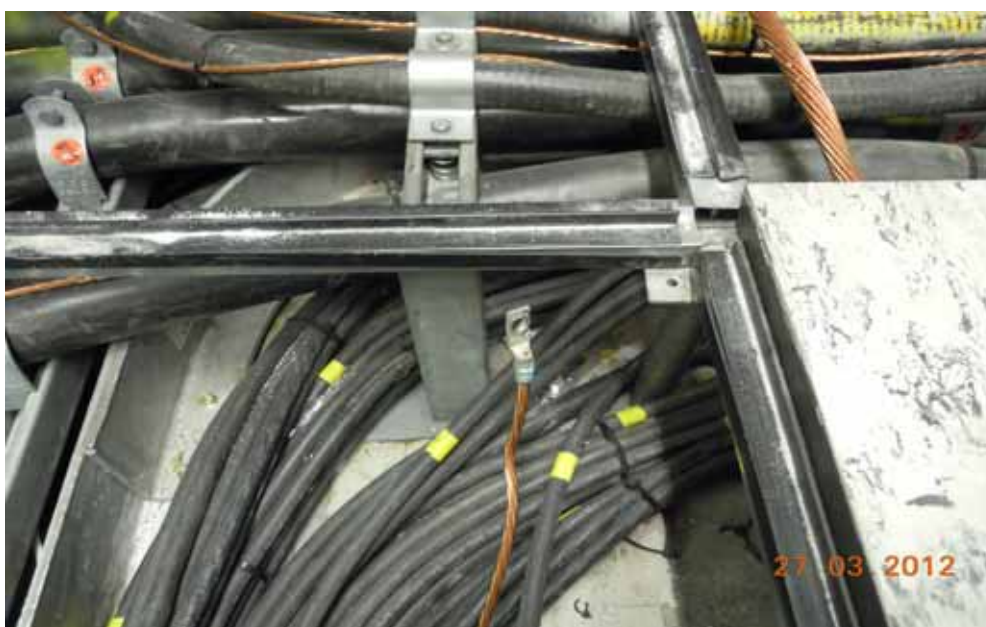
4. 抽查控制廠房 Room 491 導線槽 1PE34201 與 1PE34204 間的電纜數量，發現現場有 76 條與 CARMS 設計數量 75 條不一致，經台電公司清查後說明，此為纜線敷設作業多拉設的一條閒置光纜，惟此光纜目前未退線也尚未更新 CARMS 資料庫，又此處另掛有一條未安裝的接地線，台電公司應改善。
5. 抽查控制廠房 Room 591 導線槽 1PEX4275 及 501 1PEX4251，發現敷設上已較先前整齊，但該區域應為非安全級電纜敷設區，卻仍發現有紅色標示的電纜及藍色標示的備用線混雜其中，台電公司應確認該電纜線是否為安全級或標示錯誤，並應確實管控各區域纜線顏色標示；另控制廠房 Room 501 導線槽 1PEX4270 中有二條 360 度轉折回拉的電纜，其外被覆已有折角痕跡，不符合儀控電纜線敷設彎曲半徑之要求，請檢討改善；另，該處上方的電纜托網 1TCX4270 明顯被覆一層灰，台電公司應澄清說明。
6. 抽查控制廠房 Room 111 設備室（RBCW A）導線槽 1TE14212 與 1TE14211 間的電纜數量，與 CARMS 數量（55 條）一致；但另有一條臨時通訊電纜以此電纜托網之正式儀控電纜作為支撐固定點，台電公司應檢討改善。
7. 抽查控制廠房 Room 323 電纜托網（導管）1TD24223 與 1RD24258 間之電纜數量，與 CARMS 數量（6 條）一致；但電纜托網（導管）1TD24223 與 1RD24281 間的現場電纜有 2 條，CARMS 設計數量卻為 3 條二者不一致。經查此處履勘小組曾開立 WPR（編

照片二 抽查電纜數量時，發現期間多拉設一條閒置不用之光纜

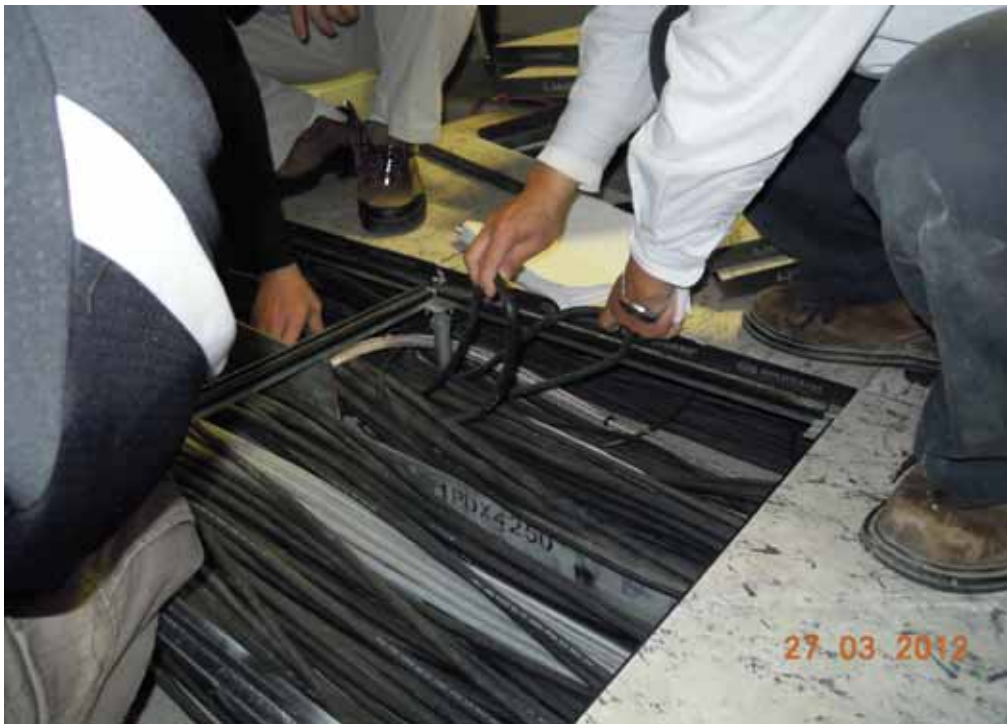
應非安全級電纜敷設區域，請 貴公司確認電纜線是否為混雜安全級或標示錯誤，並請確實管控各區域纜線顏色標示；另於控制廠房 Room 501 位於 1PEX4270 有二條電纜以 360⁰ 轉折回拉，且電纜外被覆有折角痕跡，不符電纜線敷設彎曲半徑要求，請改善；另此處上方電纜托網編號 1TCX4270 敷設電纜線外被覆明顯一層灰，請查明原因並改善。

照片三 電纜外被覆有折角痕跡

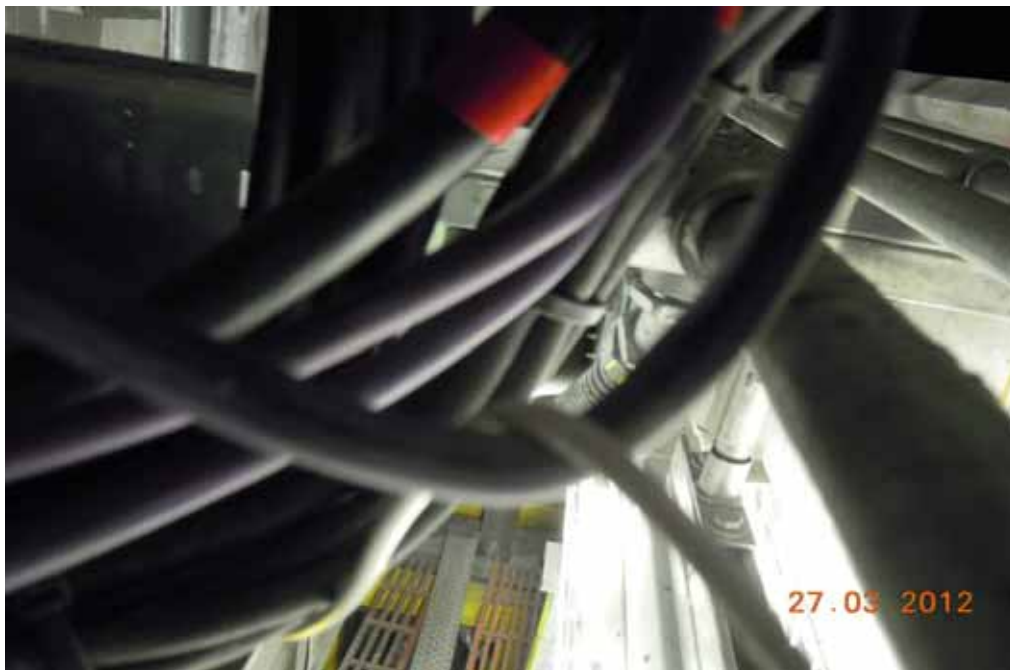
(四) 抽查控制廠房 Rm.111 設備室 (RBCW A) 1TE14212 與 1TE14211 間之電纜數量有 55 條，與 CARMS 數量一致；但有一條臨時通訊電纜以此電纜托網之正式儀控電纜作為支撐固定，顯示便宜行事之態，請改善。

照片四 電纜上掛有臨時通訊電纜

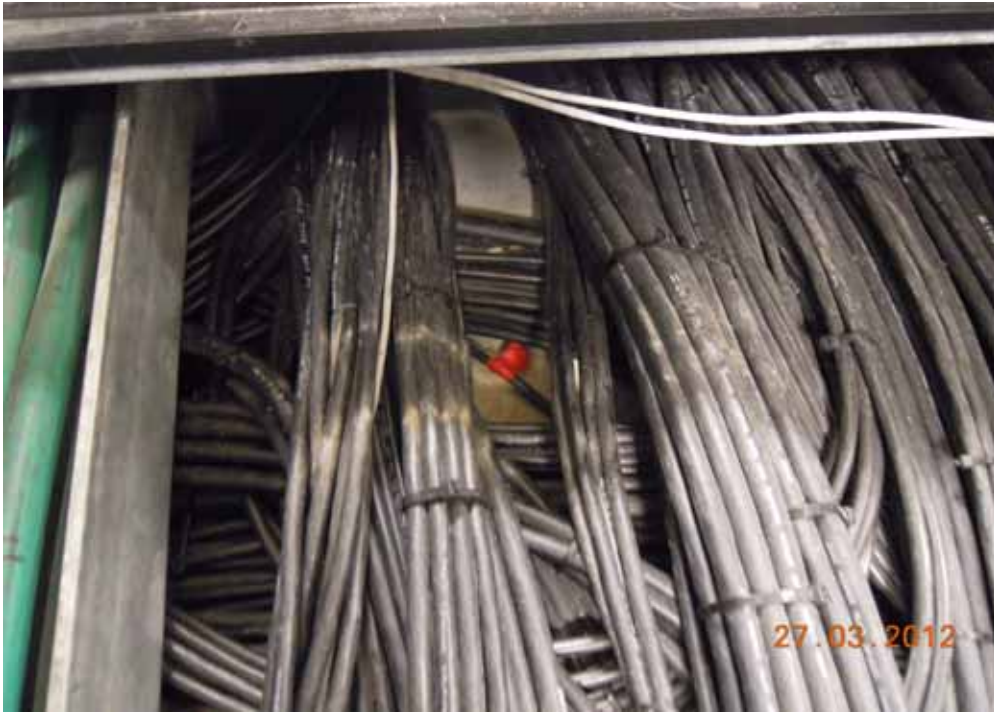
照片五 一般電纜區仍發現有安全級顏色標示

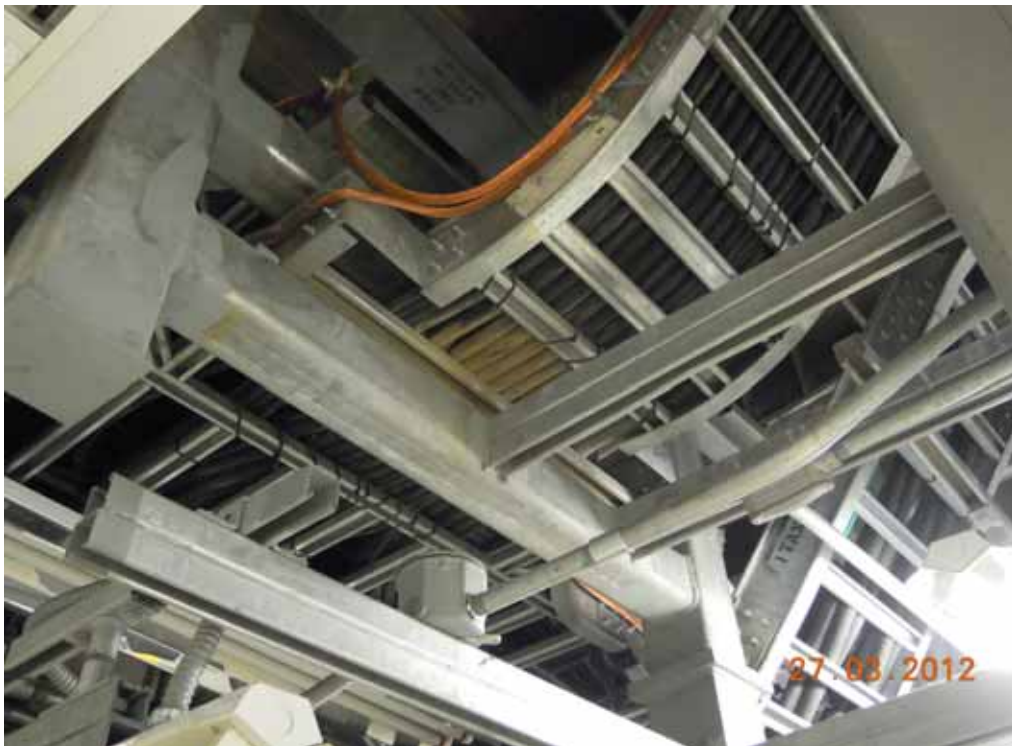
照片六 電纜線外明顯被覆一層灰
