龍門核能電廠第 44 次定期視察報告

行政院原子能委員會核能管制處

中華民國 100 年 12 月 14 日

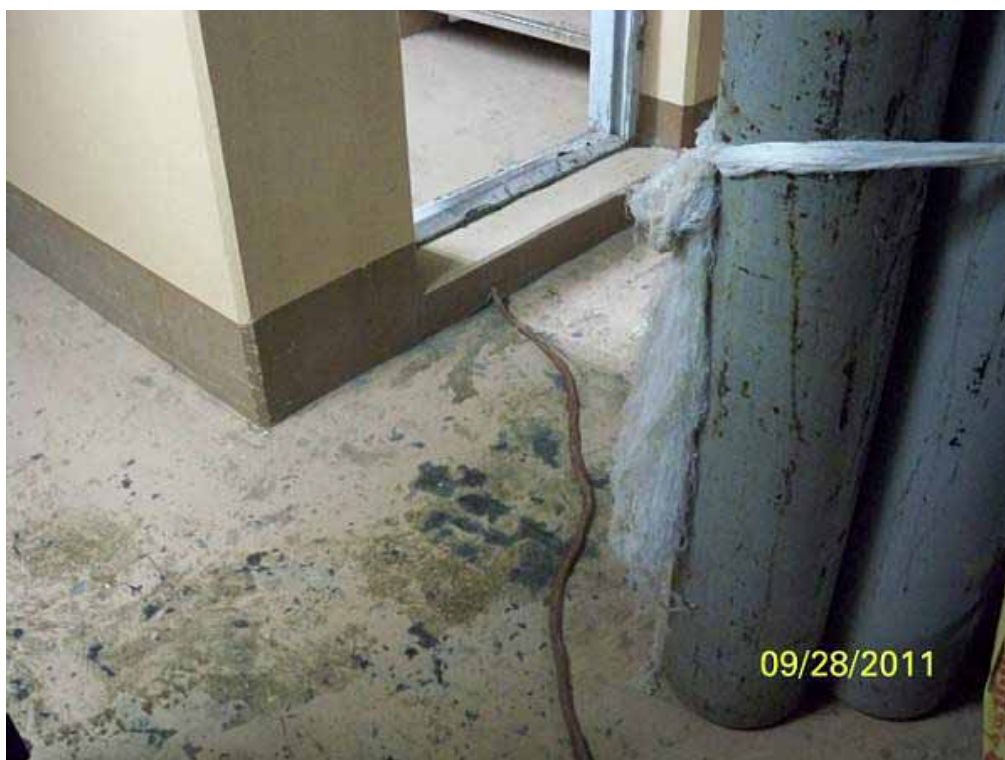
5. 龍門電廠 2 號機反應器廠房 EL.-8200 樓層西北側樓梯口走廊及編號 126 之液壓控制單元（HCU）設備室東北側門地板有接地裸銅線橫跨地面（詳見照片二）；編號 132 之餘熱移除系統（RHR）泵 C 室則有接地裸銅線在天花板與地板間旋繞且纏繞在 E11 系統主要管路上，除位置不正確外，安裝後亦未加以固定（詳見照片三）。上述相關施工規範要求及檢驗作業是否已完成，台電公司應澄清說明。
6. 編號 126 之 HCU 設備室夾層隔柵板下方鋼柱端部雖已安裝防撞防護設施，但顯然並不够牢靠且已有歪斜情形。若其為正式防護設施，台電公司須澄清相關施工規範要求與是否完成檢驗作業；若僅為臨時防護設施，則台電公司亦需加強固定以避免脫落。
7. 以編號 126 之 HCU 設備室為例，現場覆蓋設備之防塵套或許因為檢查或測試作業而被掀開（詳見照片四），但相關作業結束後防塵套並未復原至可完全覆蓋設備；此外防塵套破損情形亦有日益嚴重情形，台電公司應加強改善並適時更新，以免造成應防塵設備仍暴露於灰塵汙染的環境中，失去覆蓋防塵套保護之功能。
8. 編號 129 之 Div III 儀器架室內之西南角牆面混凝土已有膨脹破裂現象（詳見照片五），台電公司應現場查證該混凝土牆面膨脹開裂之肇因與澄清對結構之影響為何。
9. 編號 132 之 RHR 泵 C 室之 2P21-M8610 管線為進行管路沖洗

- 3.二號機反應器廠房 EL.-8200 樓層西北側樓梯口走廊及編號 126 之 HCU 設備室東北側門地板有接地裸銅線橫跨地面；編號 132 之 RHR 泵 C 室則有接地裸銅線在天花板與地板間旋繞且纏繞在 E11 系統主要管路上，除位置不正確外，安裝後亦未加以固定。以上請澄清相關施工規範要求及檢驗作業是否已完成。
- 4.編號 126 之 HCU 設備室夾層隔柵板下方鋼柱端部雖已安裝防撞防護設施，但顯然並不够牢靠且已有歪斜情形。若其為正式防護設施，請澄清相關施工規範要求與是否完成檢驗作業；若僅為臨時防護設施，則亦請加強固定以避免脫落。
- 5.以編號 126 之 HCU 設備室為例，現場覆蓋設備之防塵套或許因為檢查或測試作業而被掀開，但相關作業結束後防塵套並未復原至可完全覆蓋設備；此外防塵套破損情形亦有日益嚴重情形，請加強改善並適時更新，以免造成應防塵設備仍暴露於灰塵汙染的環境中，失去覆蓋防塵套保護之功能。
- 6.編號 129 之 Div III 儀器架室內之西南角牆面混凝土已有膨脹破裂現象，請現場查證該混凝土牆面膨脹開裂之肇因與對結構之影響為何。
- 7.編號 132 之 RHR 泵 C 室之 2P21-M8610 管線為進行管路沖洗時，為 Bypass 泵而將該管線彎折。除請改善外，亦請檢討任意將已施工檢驗完成設備進行非正式加工之錯誤行為。
- 8.另於現場巡視時發現，在已無安裝作業進行之區域，仍可見包括電氣管、系統主要管節、支撐架材料(方管、I 型鋼樑)、木架、儀器表、防塵套、軟管及水管等零亂散落各處之情形，請加強現場整理與整頓作業之檢(巡)查，並落實對承包商廠務管理之要求。

照片二 地面接地裸銅線未使用線夾整齊固定

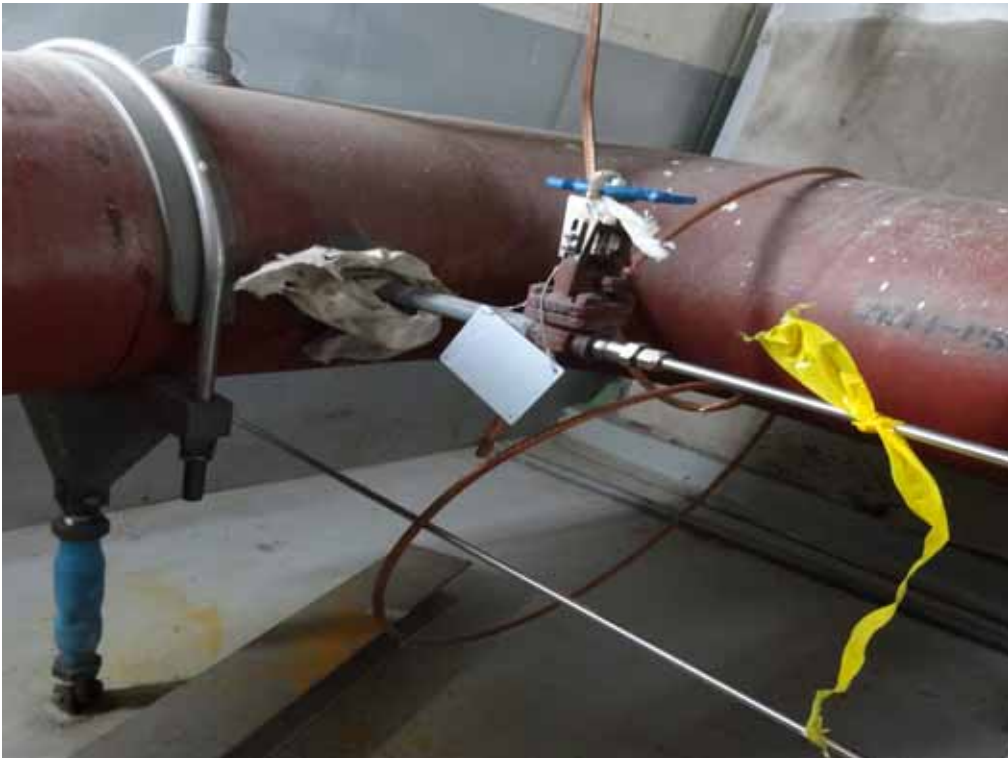
照片三 接地裸銅線不當纏繞

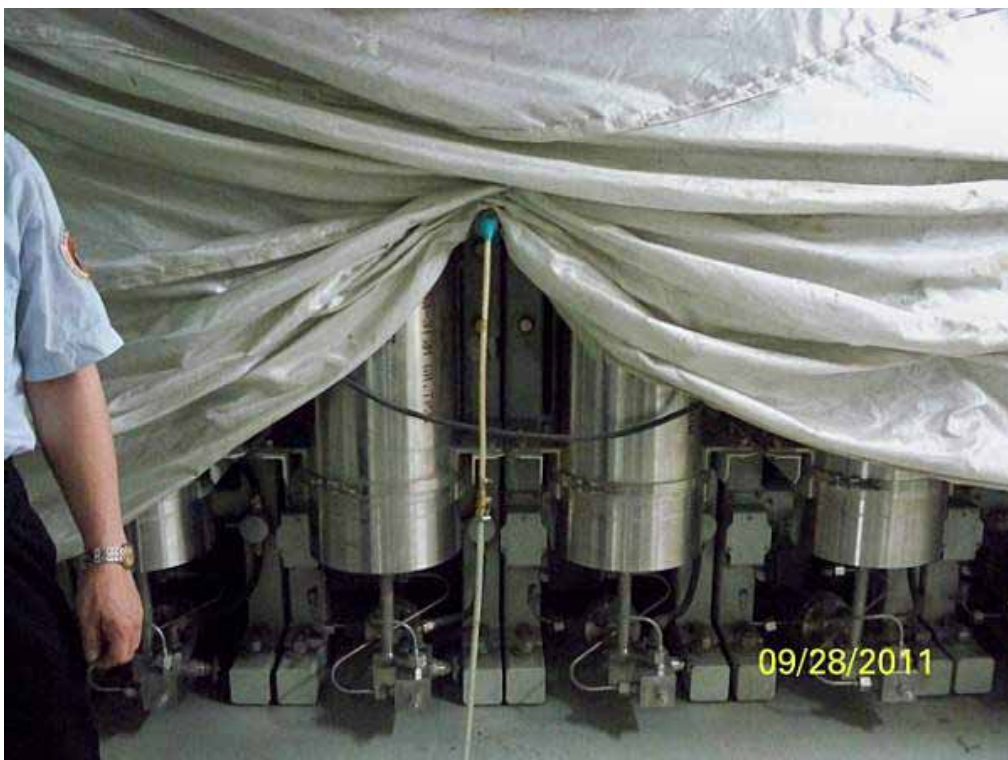
照片四 現場設備未完全被防塵套覆蓋

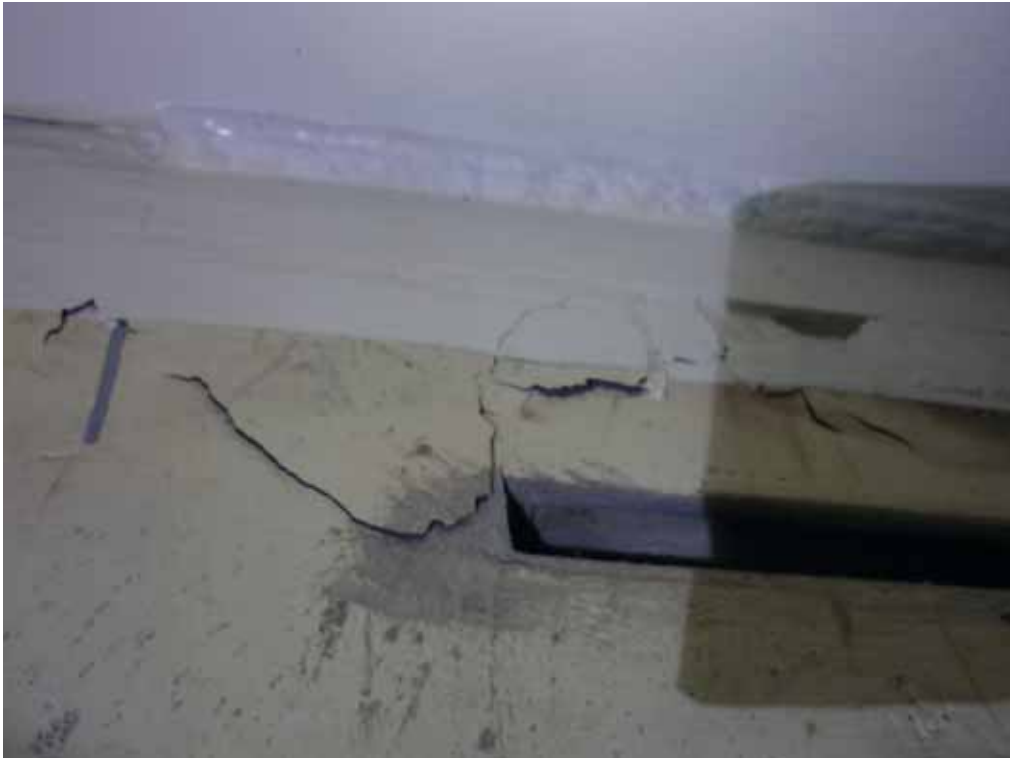
照片五 混凝土牆面損壞情形

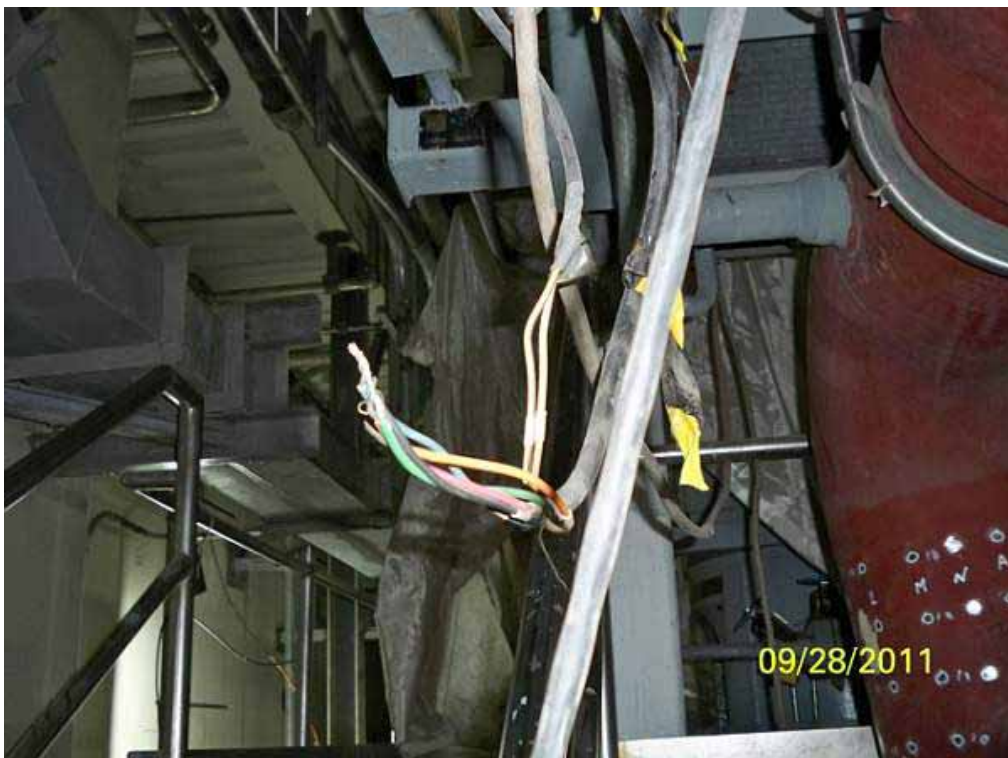
10.於現場巡視時發現，在已無安裝作業進行之區域，仍可見包括電氣管、系統主要管節、支撐架材料（方管、I 型鋼樑）、木架、儀器表、防塵套、軟管及水管等零亂散落各處之情形（詳見照片六），台電公司應加強現場整理與整頓作業之檢（巡）查，並落實對承包商廠務管理之要求。

照片六 軟管及水管未固定，且電線裸露處未以絕緣膠帶包覆
