龍門核能電廠第 42 次定期視察報告

行政院原子能委員會核能管制處

中華民國 100 年 5 月 3 日

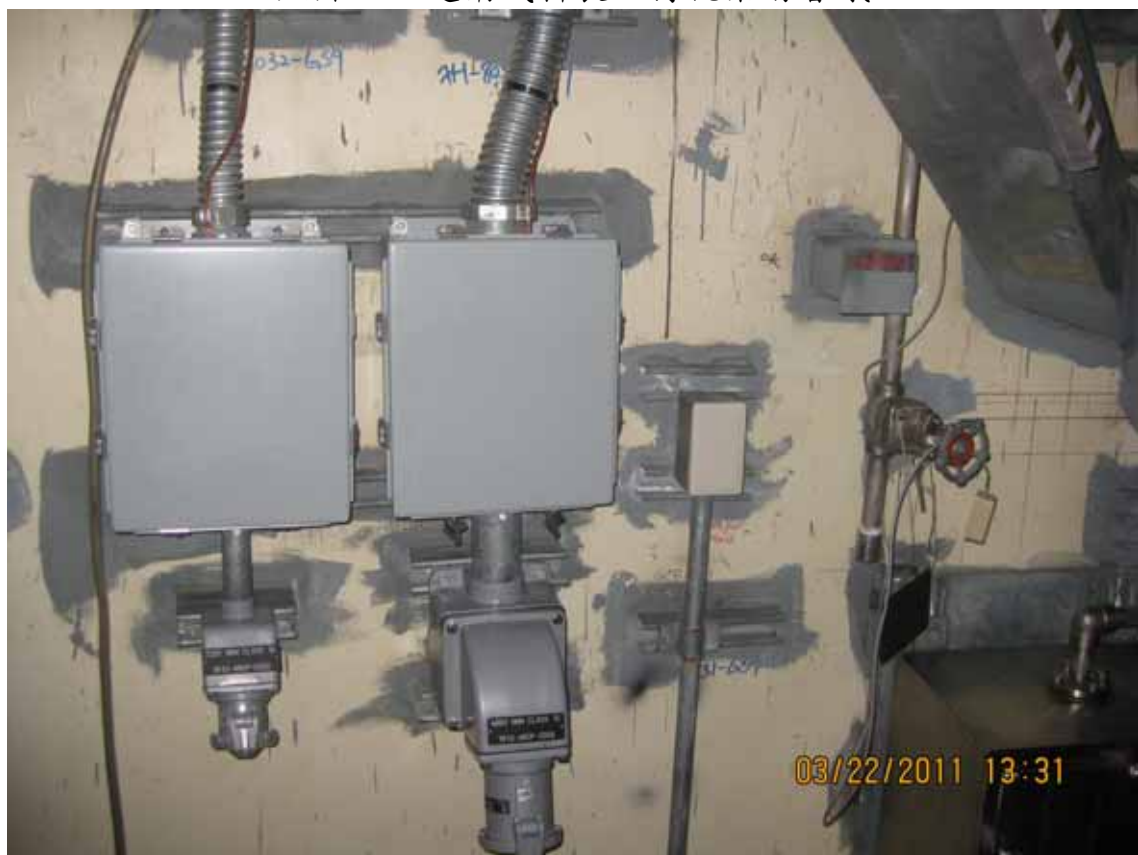
1. 本區內包括貼布、指示標記、警告標示等物件，應於燃料裝填前移除。
2. 本區內支架銲接後經修補過之塗漆凌亂，施工人員是否具有資格檢定且依據程序書執行修補作業，應澄清改善。
3. 上乾井主蒸汽管隔離閥彈簧處不得油漆，應剷除。

照片二 一次圍阻體內支架銲接後經修補過之塗漆凌亂，施工人員是否具有資格檢定且依據程序書執行修補作業，請澄清改善

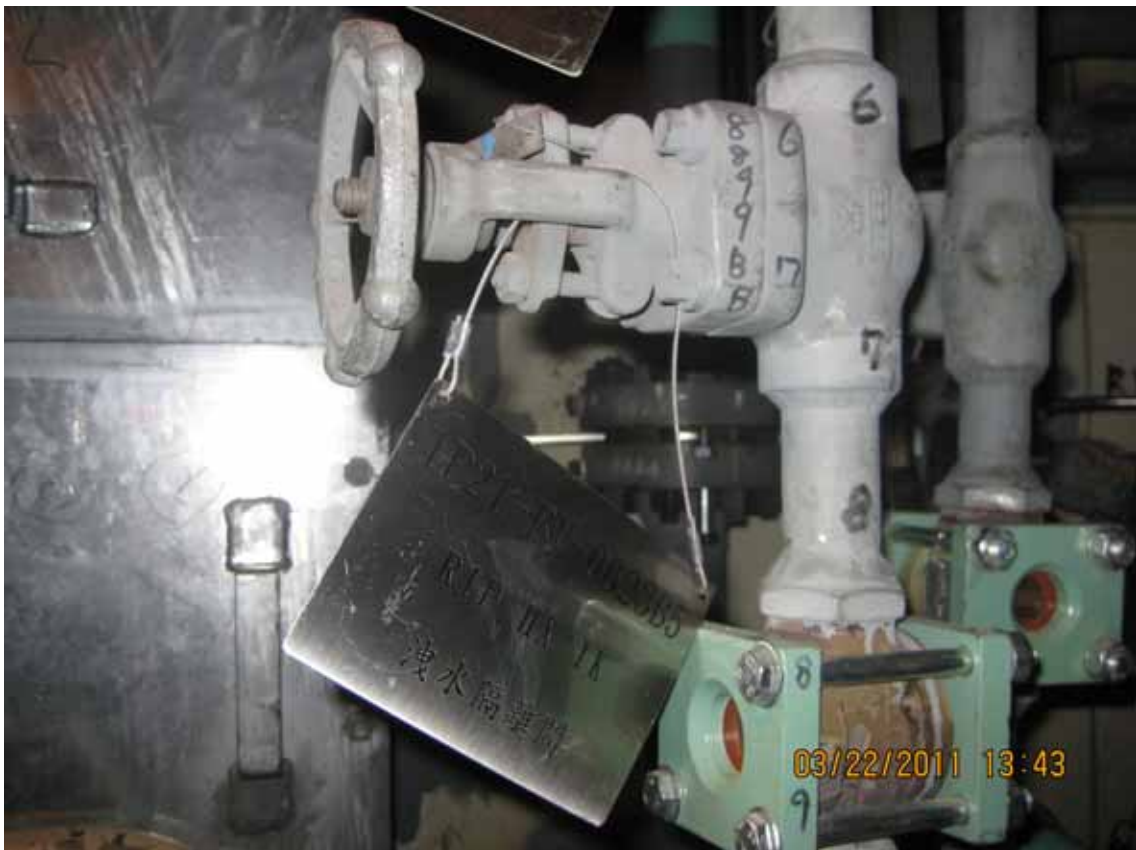
1. 本區內包括貼布、指示標記、警告標示等物件，應於燃料裝填前移除。
2. 本區內甚多閥桿、螺栓及接地線部位不當油漆，應剷除。
3. 本區內各樓層地板仍有許多區域塗裝遭外力破壞，應於燃料裝填前修補完成。

照片三 一次圍阻體內閥體及閥桿不當塗漆

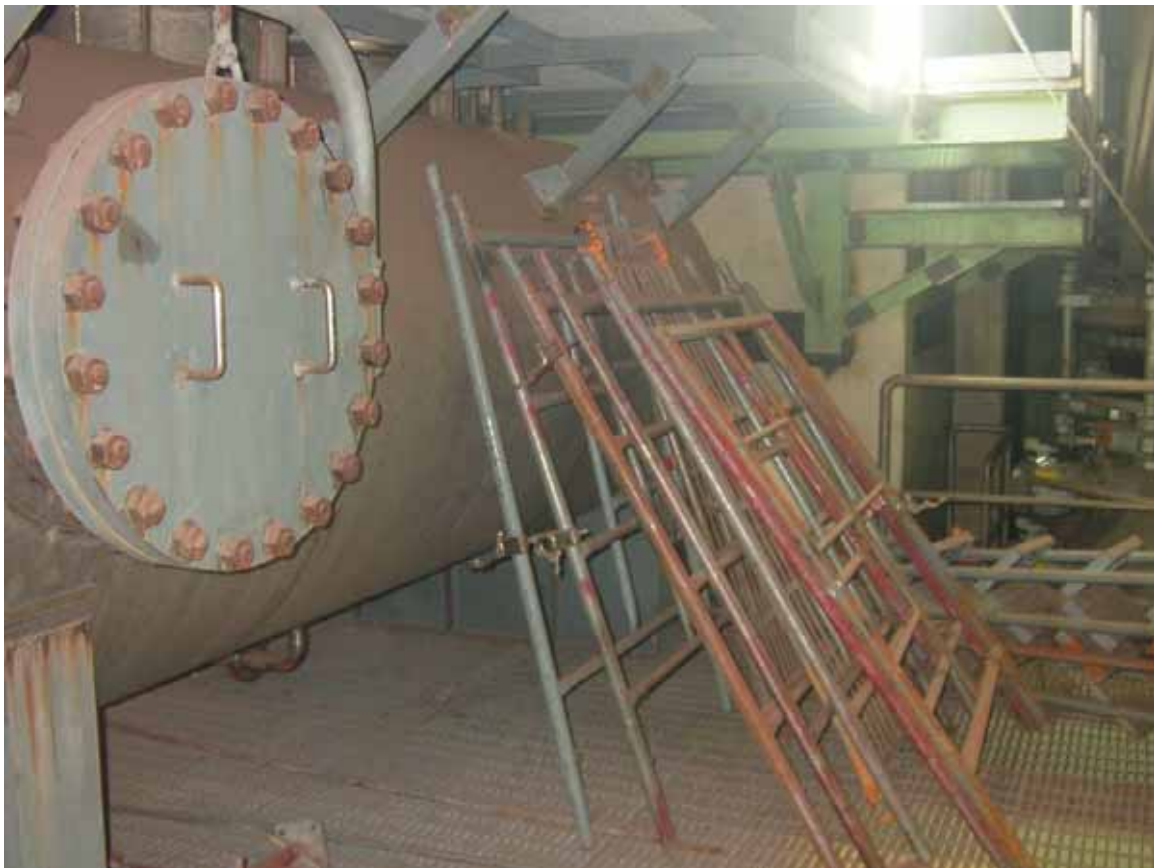
5. 汽機廠房 2K11-TNK-5020、5022 承包商輝昇工程及凱富保溫將其施工架靠在設備上，不符合程序書 LMP-SED-013 6.2.3.1 節之要求。

照片四 汽機廠房施工架靠在設備上，不符合程序書之要求

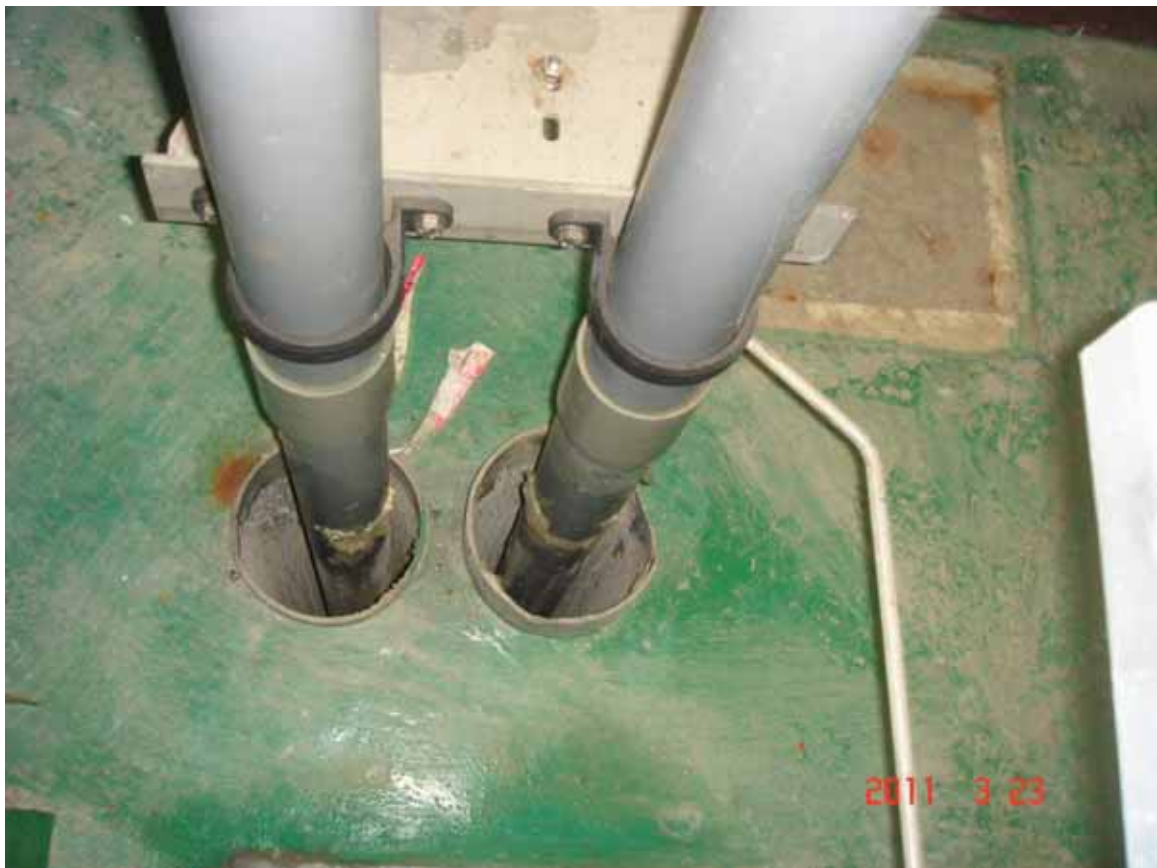
- (一) RBSW 廠房 EL.5300 地面層除泵室外，尚有部分電氣盤面等設備，若海嘯來襲將受到影響而有損壞之虞，請查證有哪些主要設備，並澄清該設備損壞對安全運轉之影響性。
- (二) 巡視 RBSW 泵室時發現臨時使用之電纜自 EL.5300 樓地板穿越，但該穿越孔已實際密封填塞，不符施工品管，請改善。
- (三) EL.5300 樓地板部份穿越管開口，管線等設備已安裝，但未填塞密封材。
- (四) 現場應進行整體性防海嘯之查證，包含 12 公尺高程以下各

照片五 海水泵室穿越管開口未填塞密封材

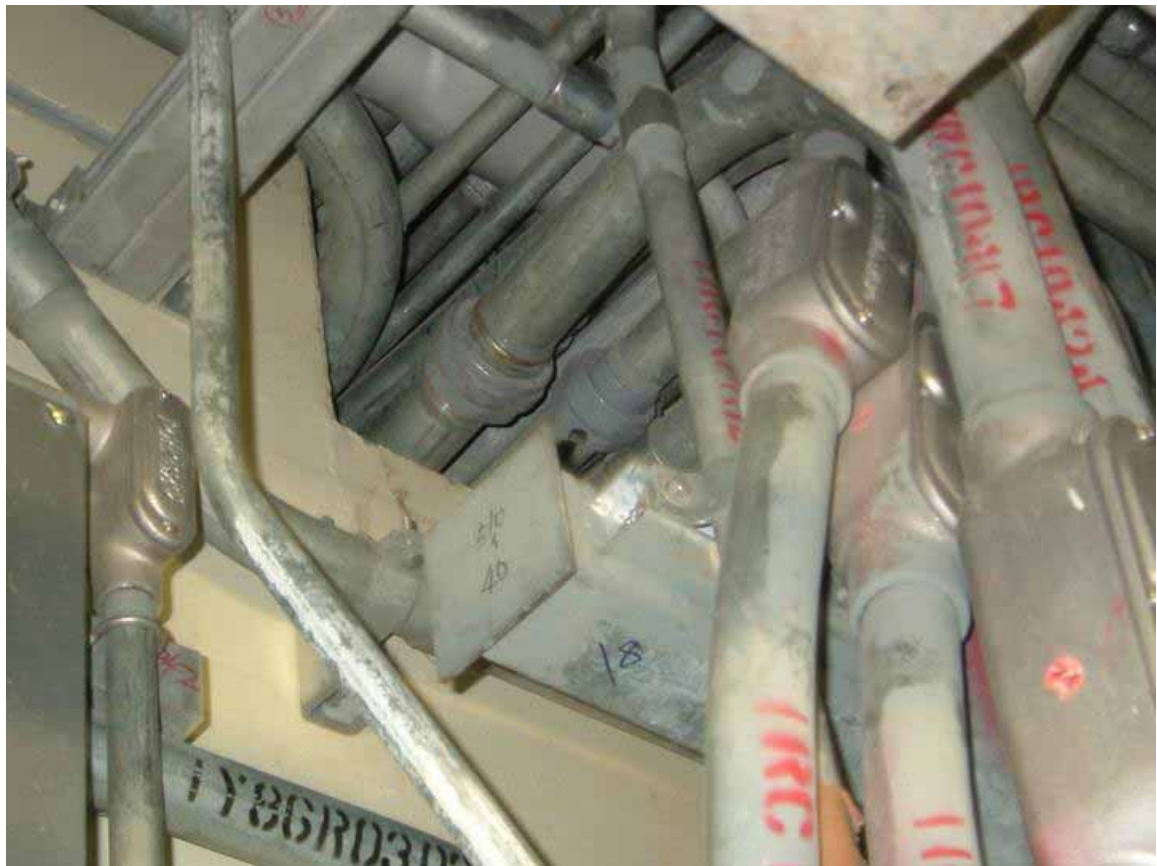
6. 反應器廠房部分穿牆孔之管路相當壅塞，現場不易施工；為確保施工品質，台電公司應加強檢驗，以確保密封充填之施工品質。
7. 1 號機一次圍阻體上乾井處的設備進出口(Equipment Hatch)及人員氣鎖門(Personnel Airlock)穿越器與內襯板(Liner)相連接的垂直銲道，經現場目視檢測發現二處疑似銲邊燒損(Undercut)，其中一道經目測結果長度超過 1 公尺，凹陷深度約 5 公釐；另一道則較不明顯，實際凹陷深度須經儀器量測確認。而依據 GE 設計圖面(31113-OU71-S6156)，Liner Plate 厚度為 6.4mm。該二處銲道是否符合 ASME B&PV 規範的要求，台電公司應澄清說明。

照片六 部分穿牆孔管路相當壅塞，現場不易施工

五、對於現場部分穿牆孔之管路相當擁塞，施工不易；為確保施工品質，請台電公司屆時加強檢驗，以確保密封充填之施工品質。
