龍門核能電廠第 54 次定期視察報告

(1 號機一次圍阻體結構完整性測試視察)

行政院原子能委員會核能管制處

中華民國 103 年 9 月 30 日

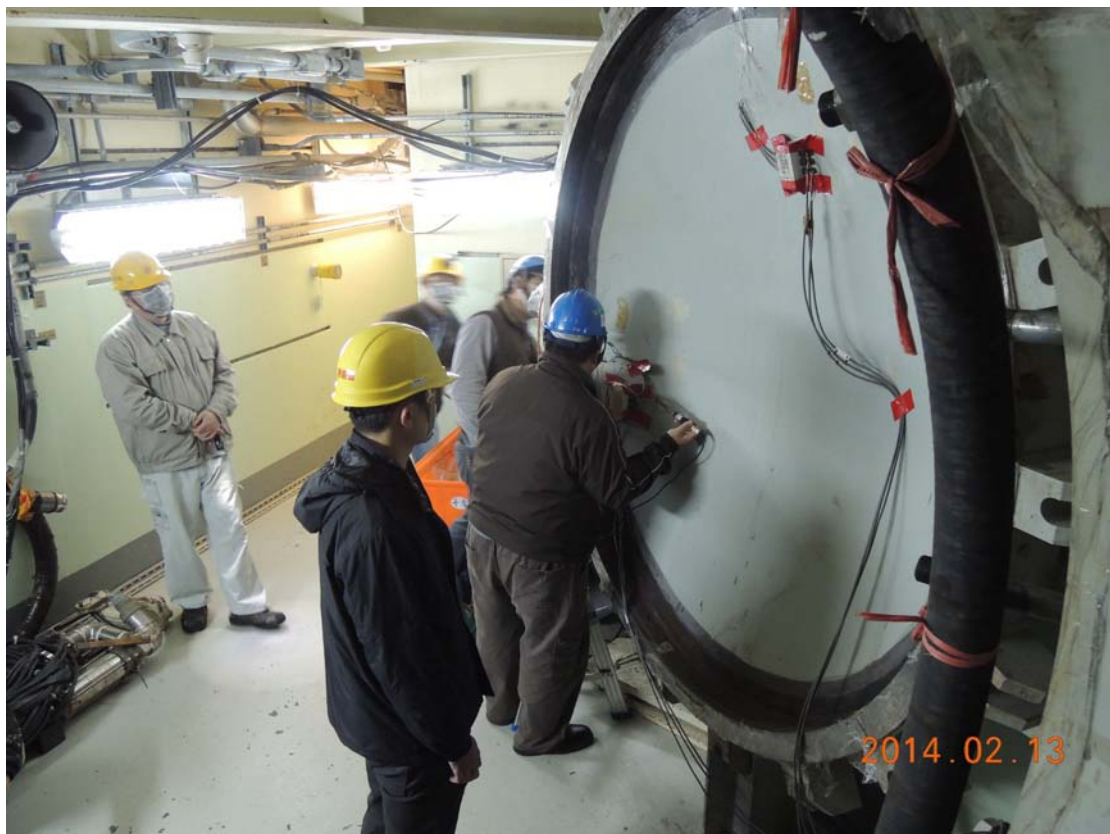
照片 2：SIT 測試前先備測試儀器之現場視察（金屬設備應變計安裝）

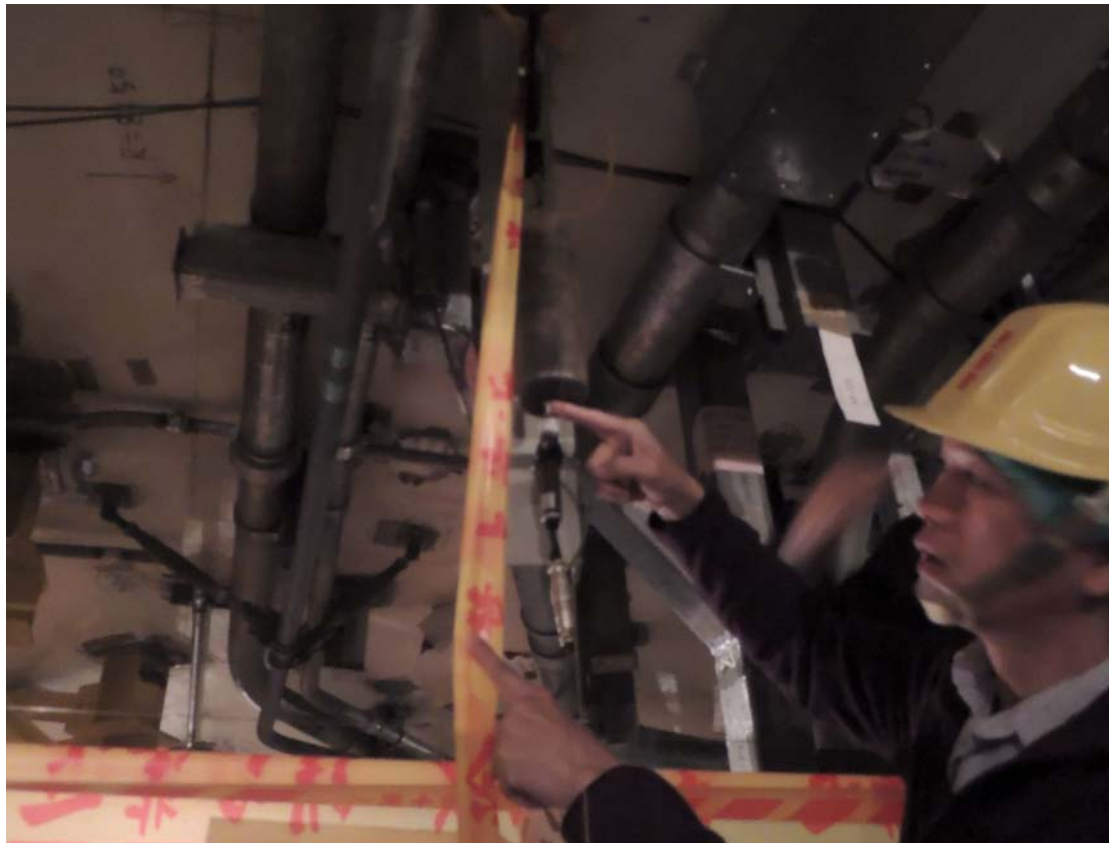
在現場架設之鈹鋼線及變位計，係用以量測加壓測試期間結構體的變位情形，是否未超過最大允許變位量，以及解壓後是否有恢復原結構位置，沒有殘留應變的永久變形。此 61 組變位計安裝後現場設備經長距離拉線佈設及中間站的資料擷取模組等將現場數據資料傳送至最終站資料收集器(DAS 系統)，因外校時未考慮傳遞可能偏差的情形，故現場讀取數據有無產生偏差的可能，以致變位計於現場安裝後，須進一步確認現場讀取數據結果沒有偏差須補校正的情形。經現場人員訪談核四廠電算組人員及其廠商工作人員後，亦認為確有必要執行此長距離拉線後之現場安裝讀值再確認工作，但台電公司未執行本項現場安裝後讀值準確性再確認。經本會視察員要求測試前先完成此再確認作業，或於測試後補作此再確認作業程序，若有前述偏差須立即回饋測試期間所讀取資料進行修正，始得以作為測試結果數據之相關判讀與評估工作。台電公司在收到本會視察發現問題後，於正式測試前，由 GEH TA 及 QA 人員重新開啟上乾井氣鎖門進入執行變位計再確認驗證作業，經現場隨機抽驗上乾井安裝之三組變位計以 10mm 厚薄規量測，於最終站資料收集器中得到 9.977、10.061 與 9.902mm 之結果，顯示偏差量均小於 2%，也低於本會視察程序書 5% 規定，因此現場變位計之讀值偏差再確認可直接讀取，沒有需補償調校的問題。

照片 3：測試前先備測試儀器設施之現場視察（鋼鋼線及變位計）

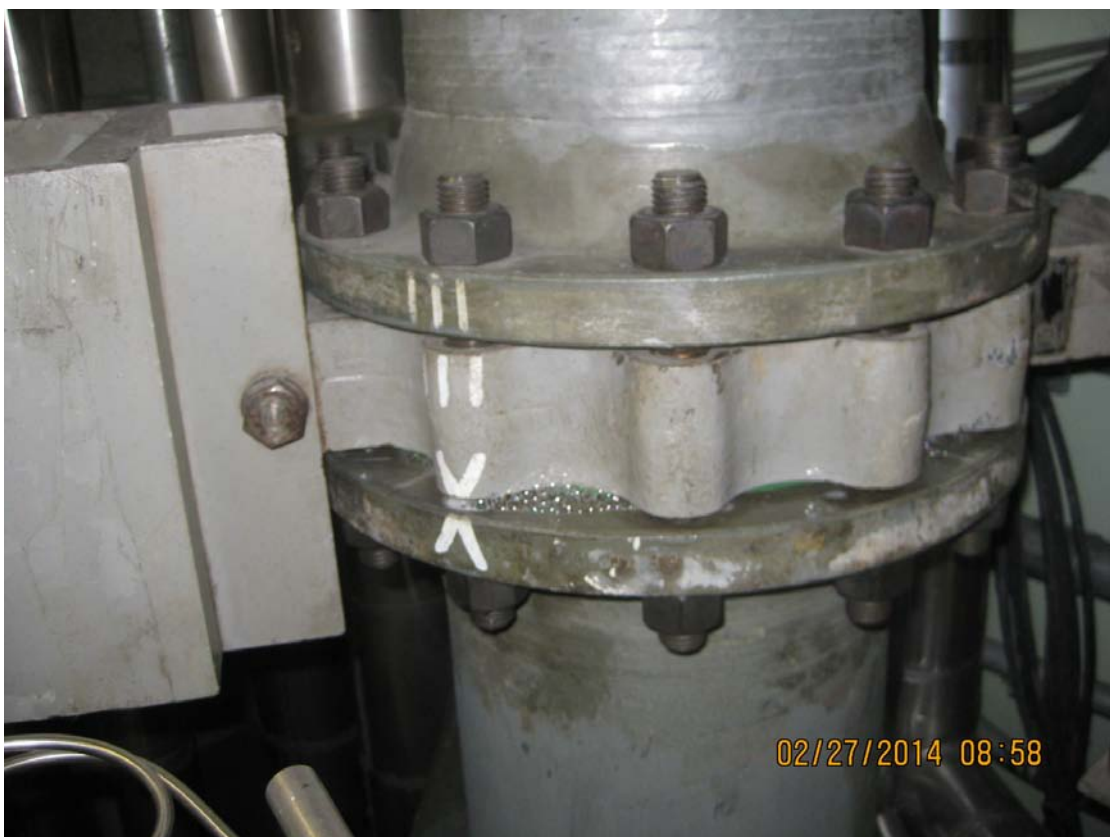
(三)在整個加壓過程，台電公司測試作業依計畫完成階段壓力之升壓速率控制(17~18kPaG)、持壓時間 1 小時，以及 SIT-DAS 之各項數據資料讀取等，均符合依規定程序加壓控制操作與記錄之要求。在升壓至最大壓力前，於圍阻體壓力達 153.3 kPaA 時，須執行一次圍阻體穿越件查漏及乾井氣鎖門與設備通道組件查漏作業，發現在 Close 位置之 ACS 通大氣之內側過壓保護隔離閥 T31-ABV-0032 靠濕井側法蘭，整圈有洩漏情形，推估係墊片老化損壞需更換，以及 T31-ABV-0007 上游溫度元件 T31-TE-0005 之 Thermal Well 也有洩漏情形，因 SIT 測試完成後須接著執行 ILRT

照片 6：SIT 測試加壓中現場目視檢查發現洩漏處
(1T31 ACS ABV-0032 內側過壓保護隔離閥)

測試，故須於此階段先辦理查漏工作，若有洩漏但不影響 SIT 完成測試，查漏發現可於 ILRT 測試前改善完成即可，故台電公司經召開工具箱會議(TBM)時，決定請電廠相關人員進行現場評估並備料，預定於 SIT 測試完成 24 小時靜置後 ILRT 測試前進行修復，此作業程序未違反其測試作業程序書規定以及本會安全管制要求，惟於 ILRT 測試前須確認其完成洩漏源之修復改善。

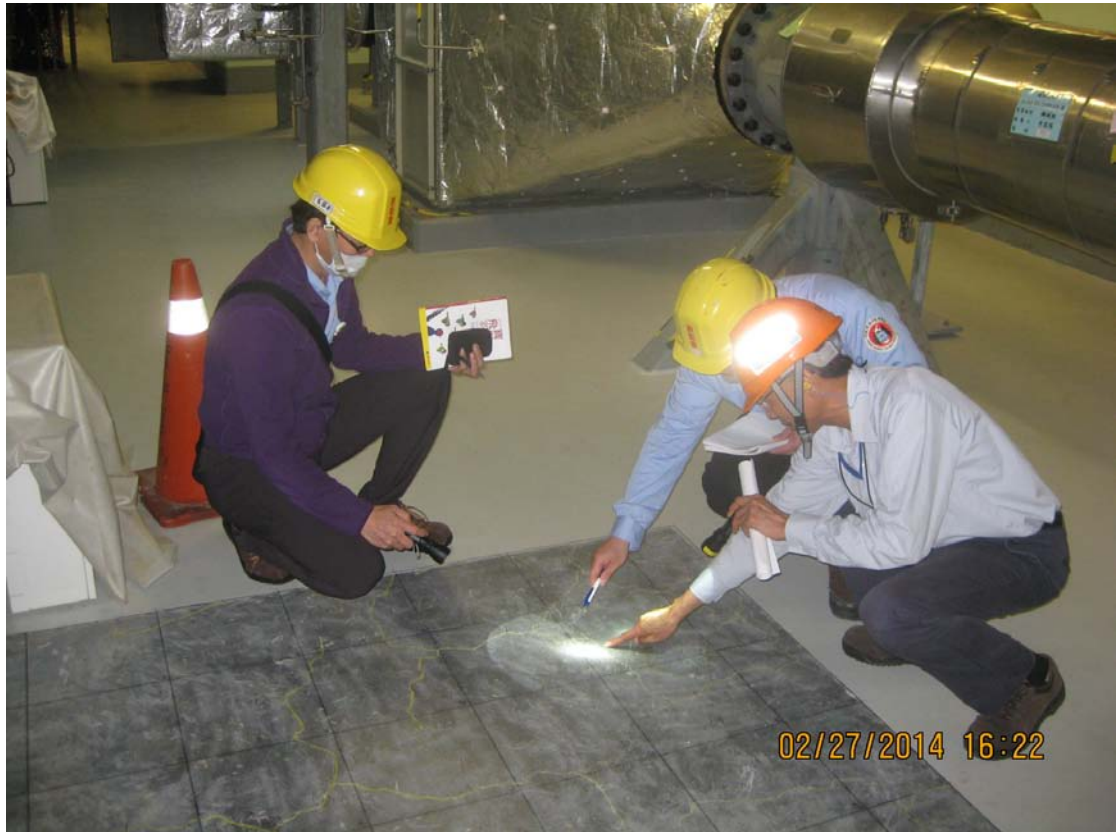
照片 7：SIT 測試加壓中原能會視察員現場目視檢查
(混凝土裂縫 Mapping)

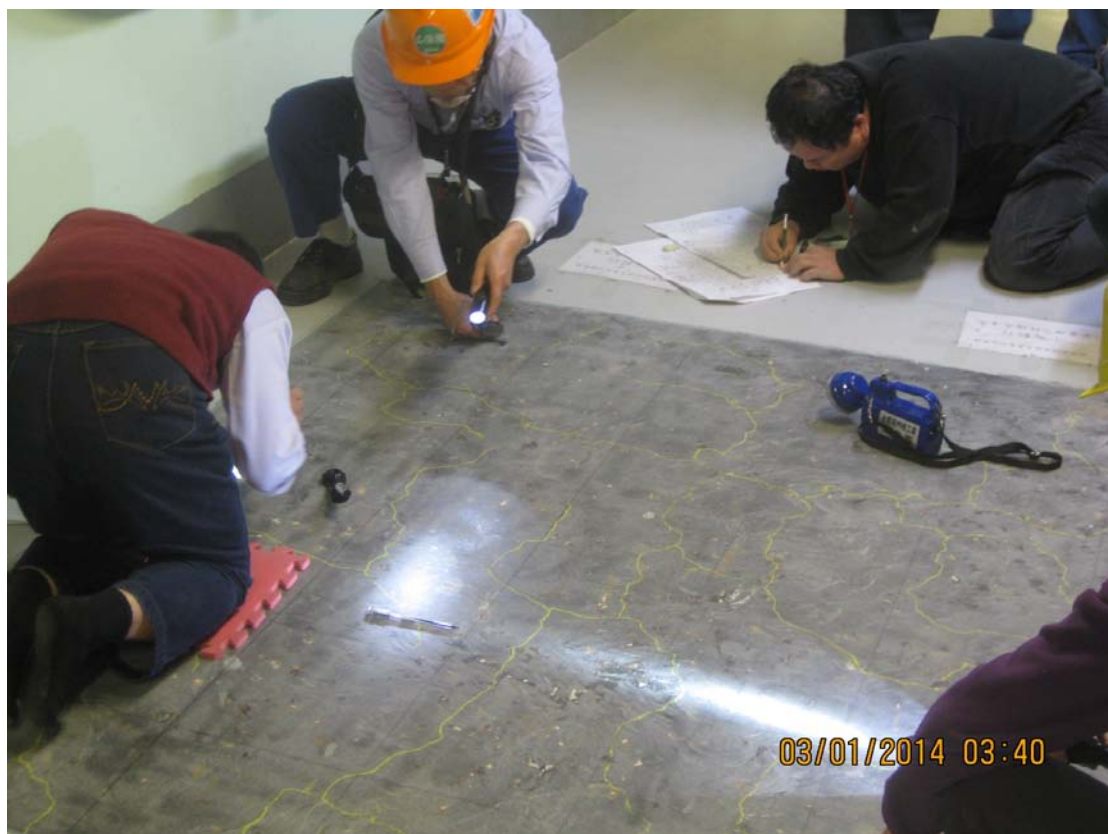
寬度大於 0.25mm 及長度大於 150 mm 裂縫，於各觀測階段，以採用黃(0kPaG 時)、紅(200kPaG 時)、綠(358.9kPaG 時)、黑(DW/WW 分別為降壓至 309.9/137.3kPaG 時)、藍(0kPaG 時) 不同顏色色筆，逐一將現場描繪標註之裂縫，再繪製於程序書格式文件中，綜合而言，測試期間所觀察發現之裂縫，其寬度多在 0.5mm 左右，且抽查未發現裂縫寬度有大於 1mm 之紀錄。

照片 9：SIT 測試最大壓力持壓期間之混凝土裂縫 Mapping 現場檢查與記錄作業情形

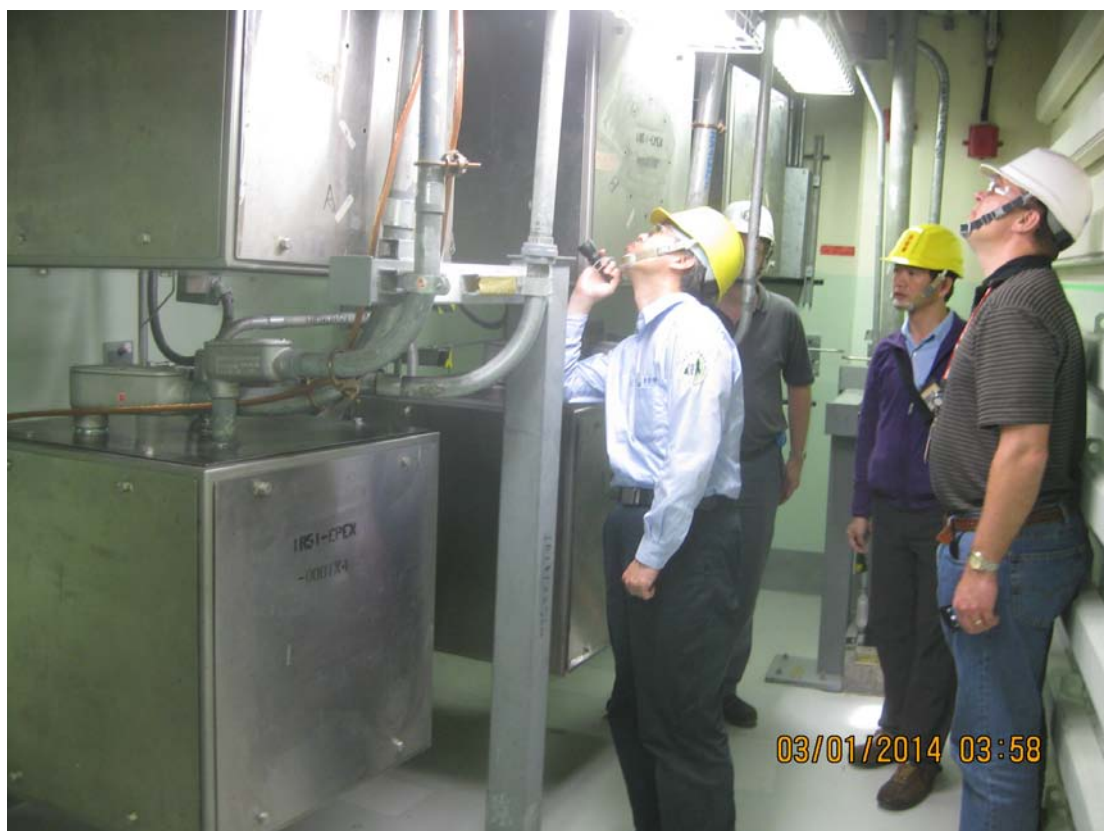
- (四)依測試程序書規定圍阻體加壓至最大測試壓力期間，將分別依不同速率加壓控制，在 0~175kPaG 為 < 20kPa/hr 的加壓速率控制；175~350 kPaG 為 < 10kPa/hr 的加壓速率控制；350~356.39 kPaG 為 < 5kPa/hr 的加壓速率控制(實際加壓值均會增加約 4~5kPa，以免洩漏量影響測試壓力值有效性)，經現場視察見證其測試控制及結果數據讀取等，均依規定作業執行。在升至最大測試壓力時，與各階段持壓後須作業項目最大不同為須再執行一次圍阻體目視檢查，係本會要求於最大測試壓力下，須再對測試邊界圍阻體外部結構之牆與樓版之外表面，執行再檢查確認有無影響結構評估之情形。測試作業歷經約 45 小時升壓後，於 3 月 1 日 01:00 乾/濕井測試壓力達最大測試壓力值控制範圍 456.80/456.51kPaA，隨後由 GEH 的 TA(技術顧問)與反應器廠房結構設計廠家日本清水公司人員，以及台電公司各相關主辦、QC 與 QA 等單位人員，執行一次圍阻體外表面共計六個樓層 76 個房間或區域的混凝土表面目視檢查，本會視察人員共計 5 員亦配合巡查作業，進行見證視察。視察結果主要於 RB 411、RB 444 房間及下乾井 hatch 附近之 RB231 區域，本會視察人員發現須紀錄評估之裂縫，並通知龍門施工處土木組進行量測與記錄，經現場初步評估該裂縫寬度雖達須記錄之 0.25mm 以上，但目視仍

屬細微裂縫，其代表著混凝土對鋼筋握裹應力傳遞至鋼筋以及混凝土之低抗拉強度、高抗壓強度之材料特性的結構機制表現，除非達一定之裂縫寬度與深度，確認鋼筋存在應力降伏狀態，否則在彈性狀態下，該裂縫屬於鋼筋混凝土結構的合理表現。

照片 10：SIT 測試最大壓力持壓期間之 RCCV 外牆現場目視檢查作業情形

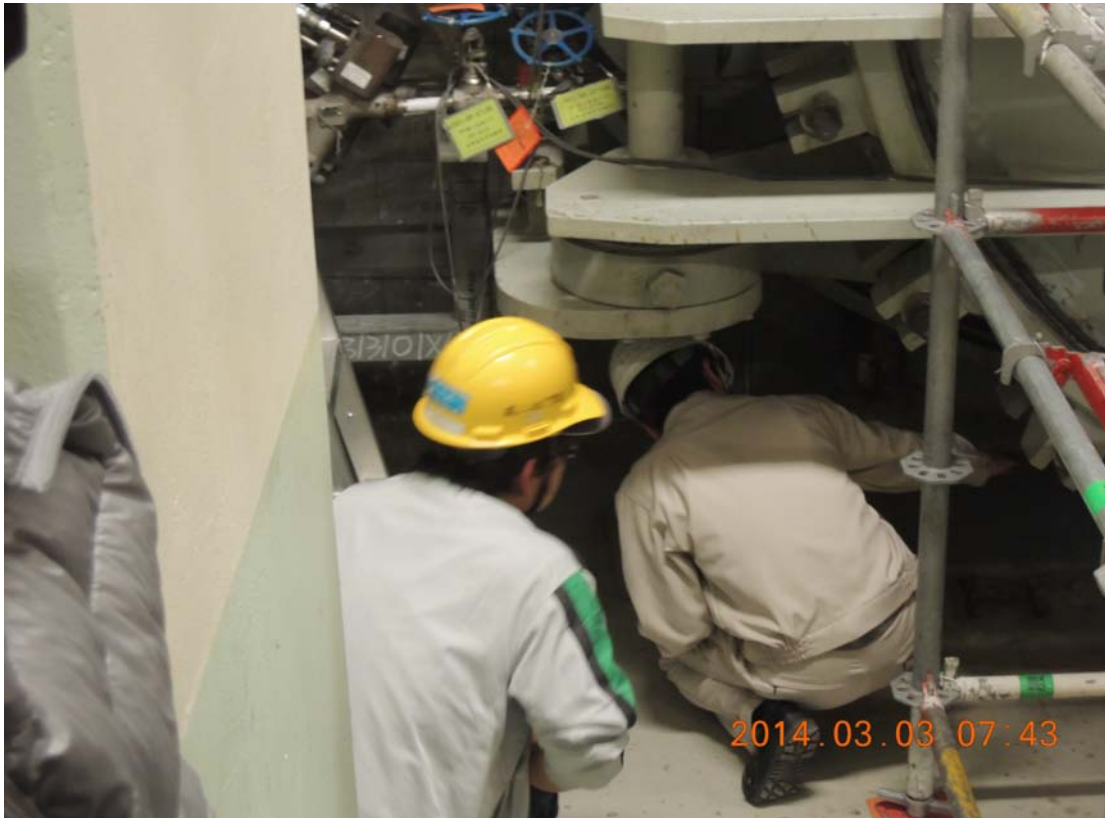
照片 11：SIT 測試完全解壓後之 RCCV 外牆與混凝土裂縫 Mapping
現場目視檢查作業情形
