龍門核能電廠第九次定期視察報告

行政院原子能委員會
核能管制處

中華民國九十二年一月

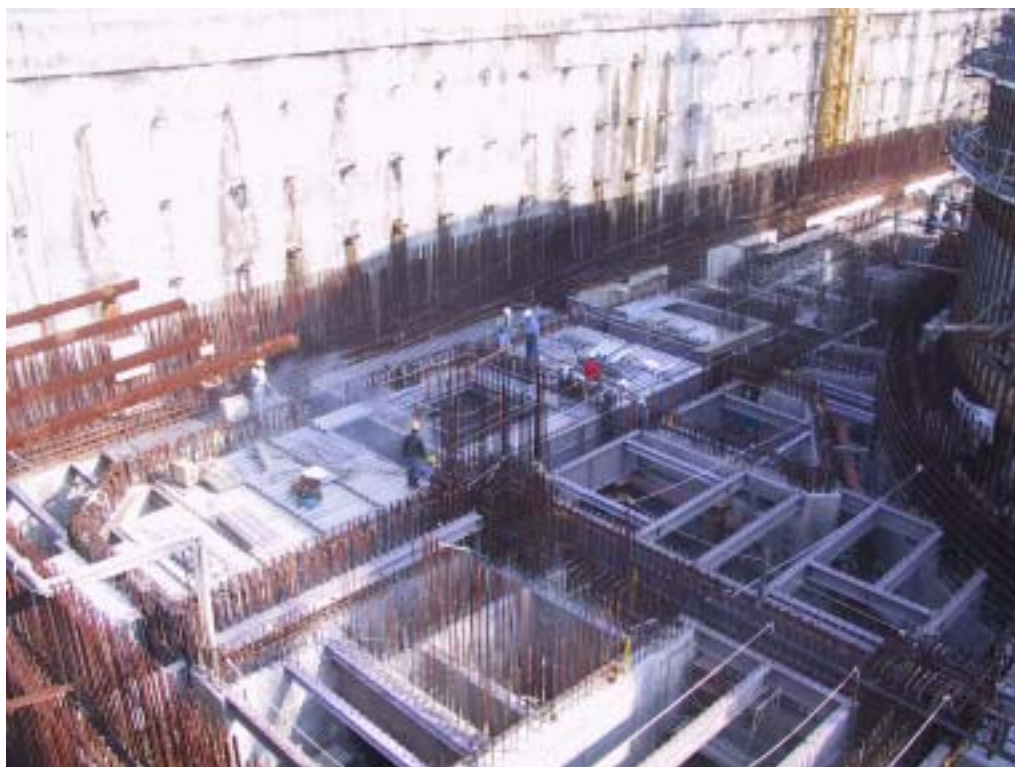
照片二：一號機反應器廠房施工現況

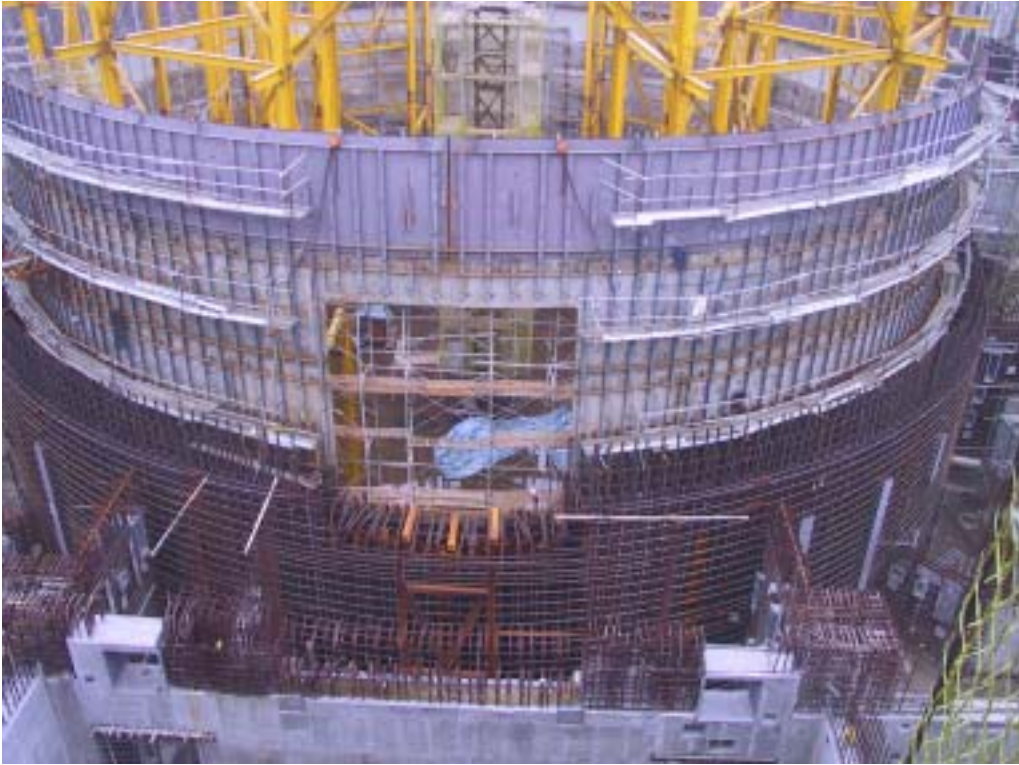
照片三：二號機反應器廠房施工現況

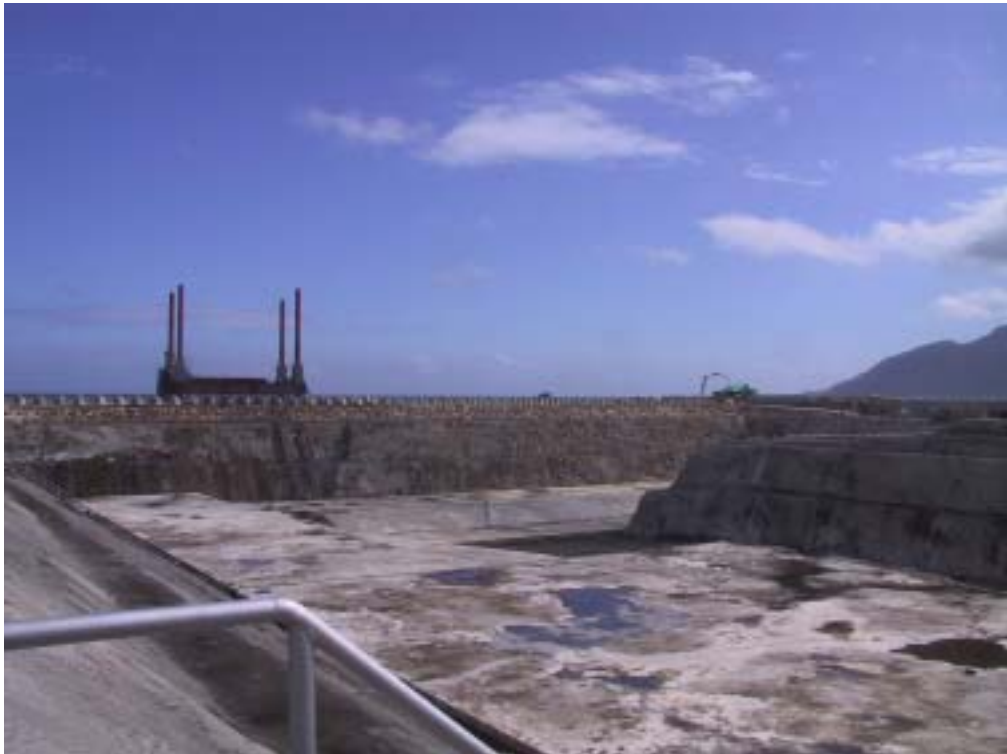
照片四：循環冷卻水抽水機廠房工程施工現況

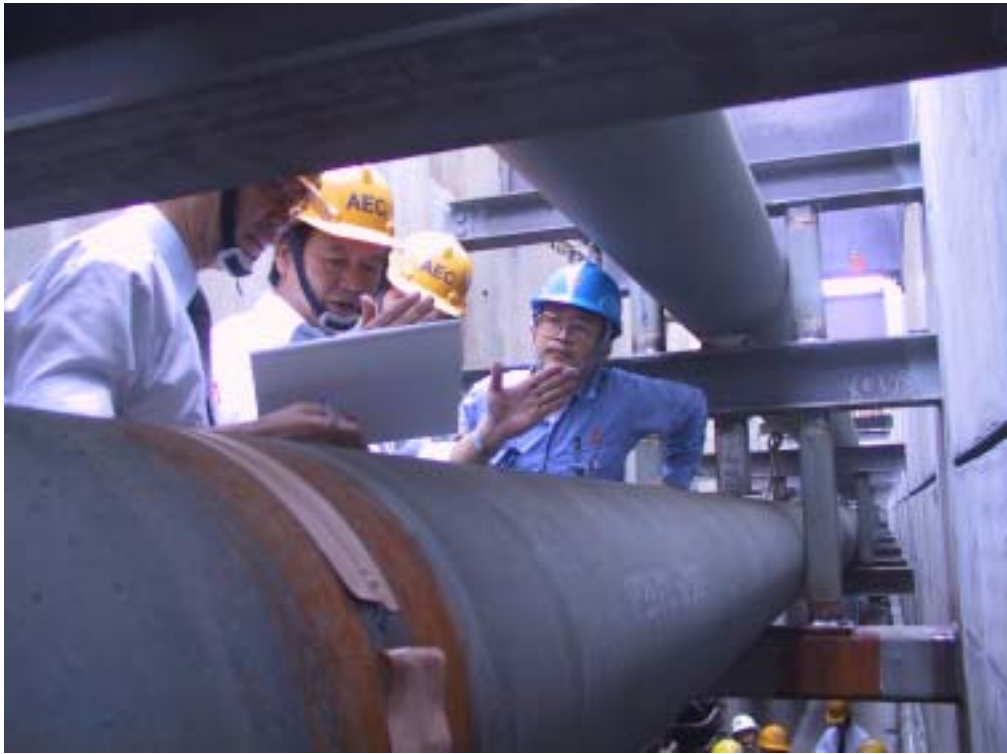
- (一) 查核 RBCW (-8200mm) 1P21-M4008 之管路安裝，對於銲工資格、銲條之領用、現場背覆銲條之保溫措施等，均能依規定執行。惟發現銲接前之組裝檢查，承包商及施工處之 QC 人員已經簽名確認，但主辦單位人員卻未簽名之情形，顯示相關檢查作業之執行流程及施工處品管人員之查核功能等，仍有改善與加強之處。
- (二) 抽查 M4008 Gud 0655 管吊架之安裝，發現應電銲之部份與圖面相符，左、右間隙 2mm 可符合規定，上部間隙雖較小(約 1mm 左右)，惟仍符合標準。
- (三) 核島區-8200mm 之七只 AHU，目前已完成二只 AHU 初步定位，另五只亦已吊放於現場。抽查其中三只 AHU (102B、103B、103C)，均已完成防水防塵布之塔架及覆蓋作業，現場維護記錄表亦顯示有每日執行現場巡視一次，惟發現下列事項待改進：二只 AHU 未能依規定進行馬達加熱除濕(其記錄表均已簽名) 部份基座螺絲未以套管保護、安裝用之組件 (鐵板) 未能妥為保管。此外，現場設備建議懸掛明顯標示牌，以利爾後之維護保養作業人員之辨識。

照片五：視察反應器廠房機械設備及管路安裝情形

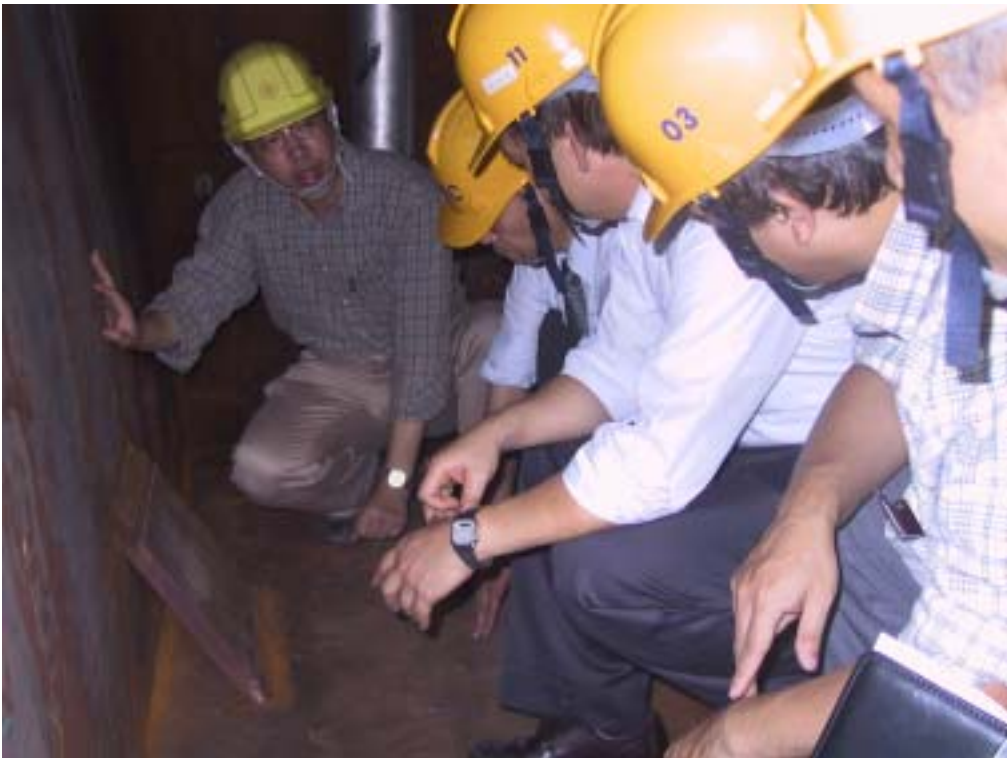
照片六：視察反應器基座第一層輔助板拆除作業情形

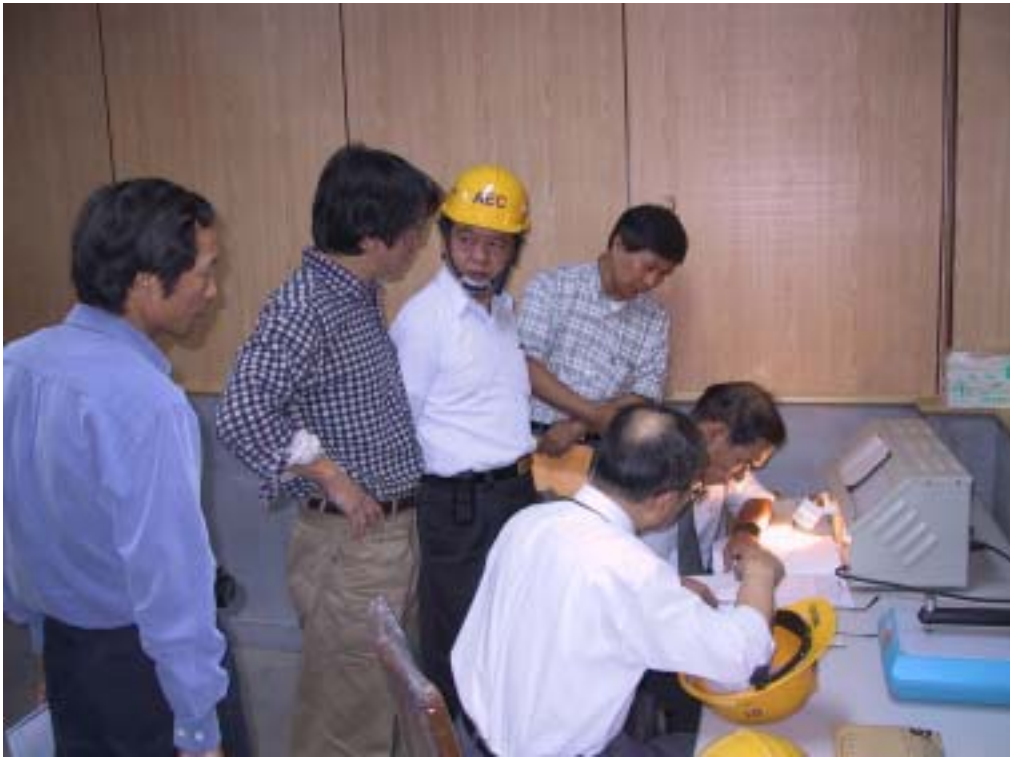
(一) 抽檢一號機 RCCV LINER PENETRATION 共六只法蘭(PN：43,44,89~100,112, WN.18~19,22~25)之鐸道檢測紀錄及 RT 底片，確認其 RT 底片品質均符合規定，且其檢測紀錄能對於 RT 照相之幾何模糊度及照相技術與物件配置等，均能有明確之記載，令人一目瞭然，此為值得稱許之優點。惟 JAPEIC 視察人員認為於 RT 底片鐸道標定鉛字處附近處之鐸道影像似有不連續之現象，由於此一顯示，其判斷鐸道標定鉛字似於 RT 照相過程中有遭到些微移動

- (二) 依 ASME 法規之要求，鋼板厚度達到 19mm 以上時，方適合使用 γ -ray 作為 RT 照相時之射源，至於 19mm 以下之鋼板原則上應使用 X 光機作為 RT 照相時之射源，以期獲得足夠之底片品質及解析度。然而板厚僅有 6.4mm 之 RCCV LINER，由於受作業環境限制，乃以 γ -ray 作為 RT 照相之射源，雖然其使用 γ -ray 作為 RT 照相射源之底片品質，已經性能驗證證實符合法規對 RT 底片品質之要求，而為可接受之方法，惟仍建議在現場作業環境允許之狀況下，儘量使用 X 光機作為 RT 照相之射源，期獲得最佳之底片品質。

照片七：視察非破壞檢測作業情形
