龍門核能電廠第二十三次定期視察報告

行政院原子能委員會核能管制處

中華民國九十五年七月二十六日

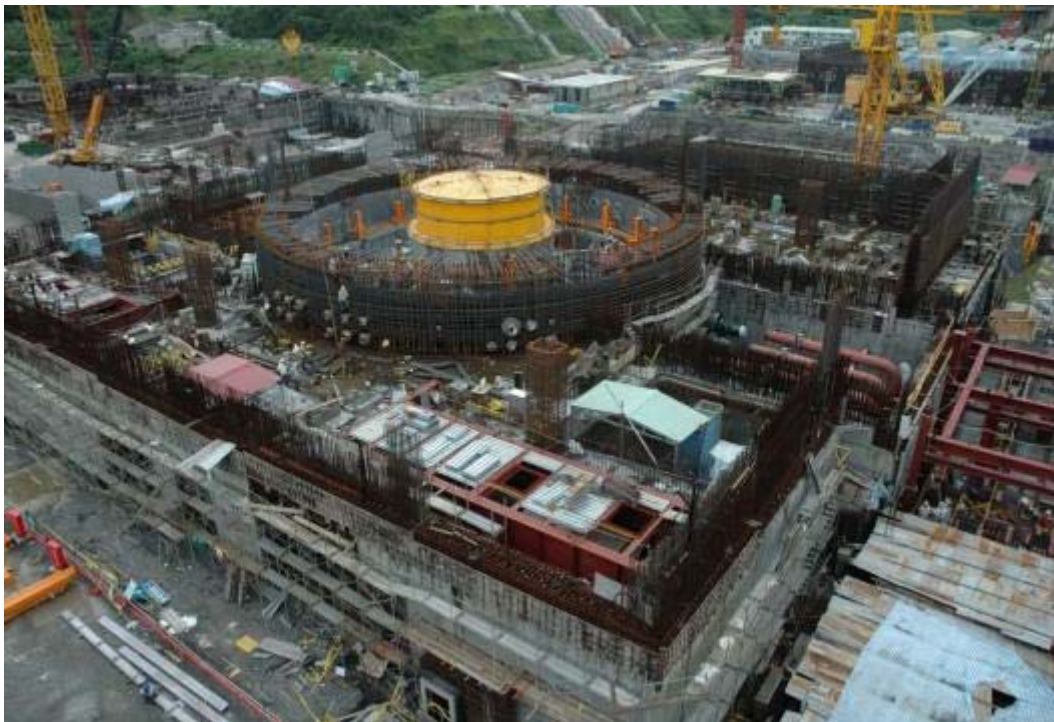
照片二：一號機反應器廠房施工現況

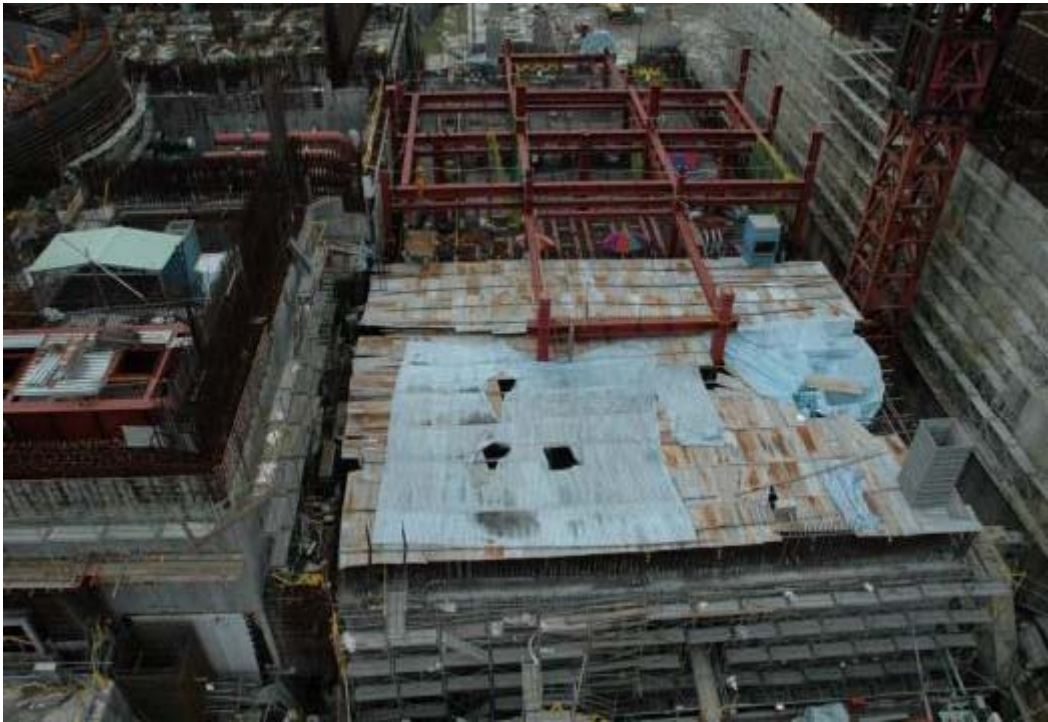
照片三：一號機控制廠房施工現況(EL12300)

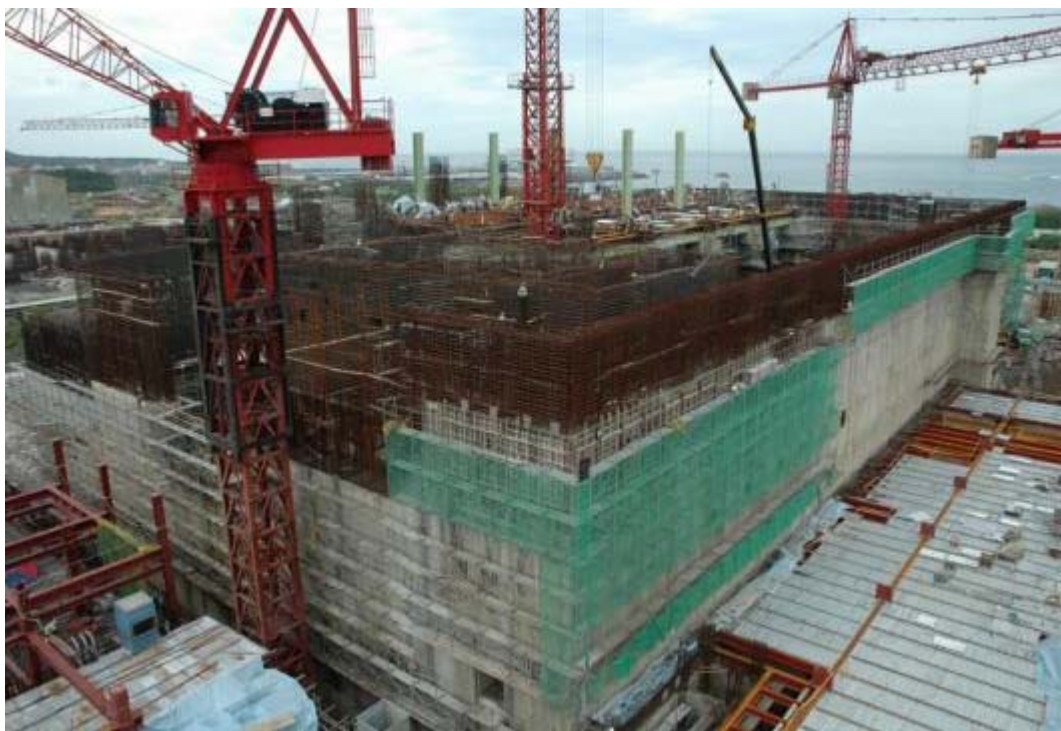
照片四：一號機汽機廠房施工現況

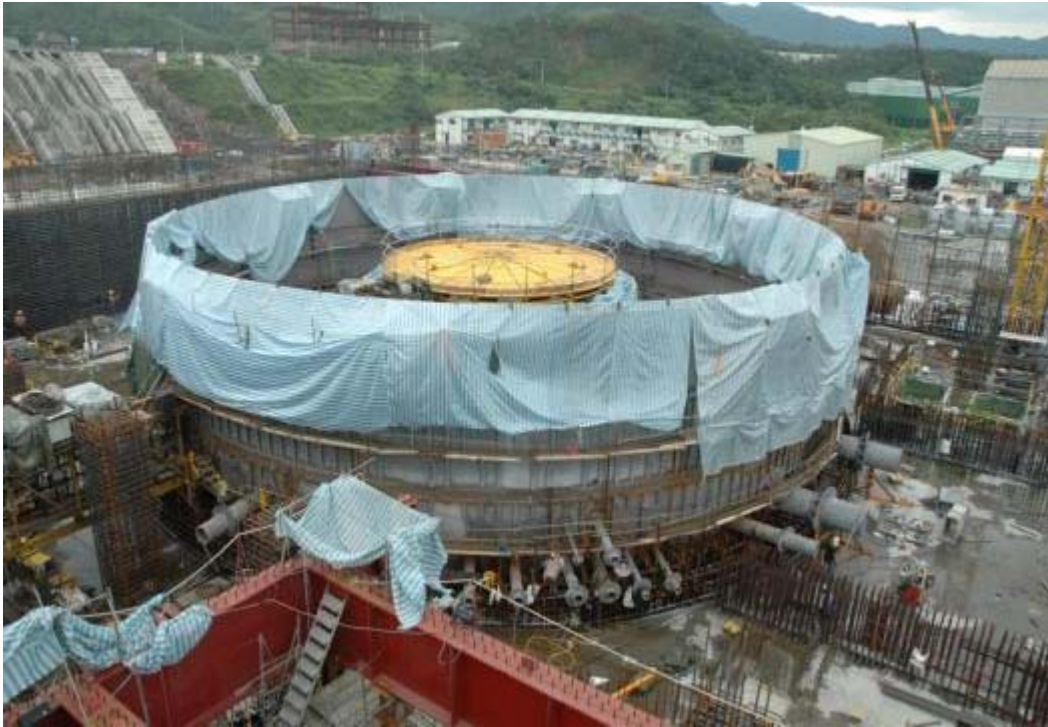
照片五：二號機反應器廠房施工現況

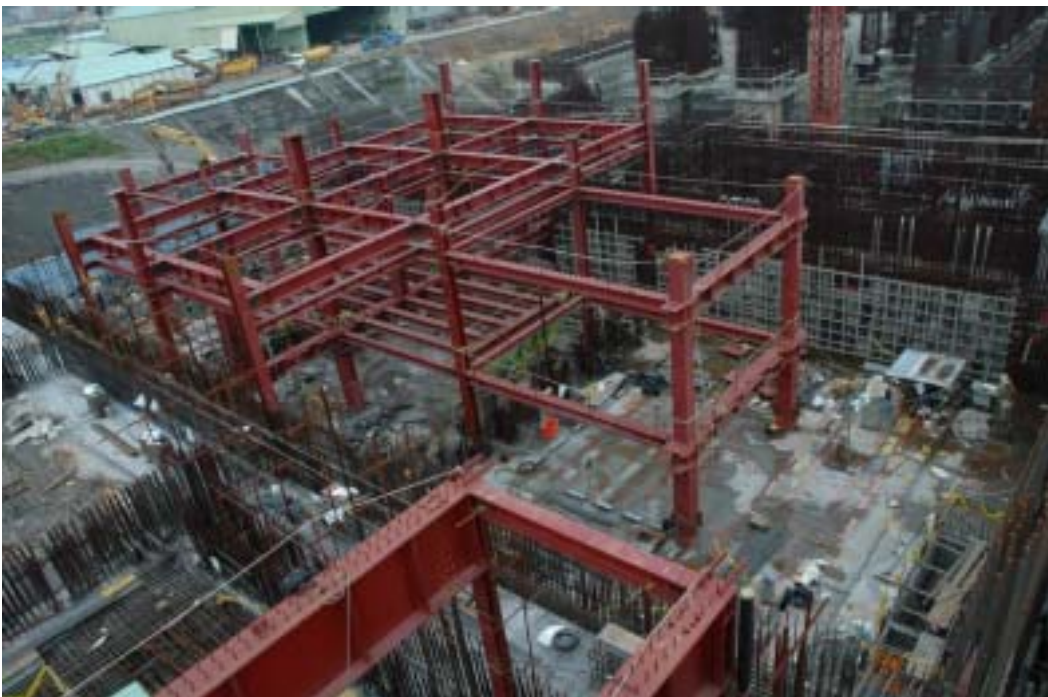
照片六：二號機控制廠房施工現況

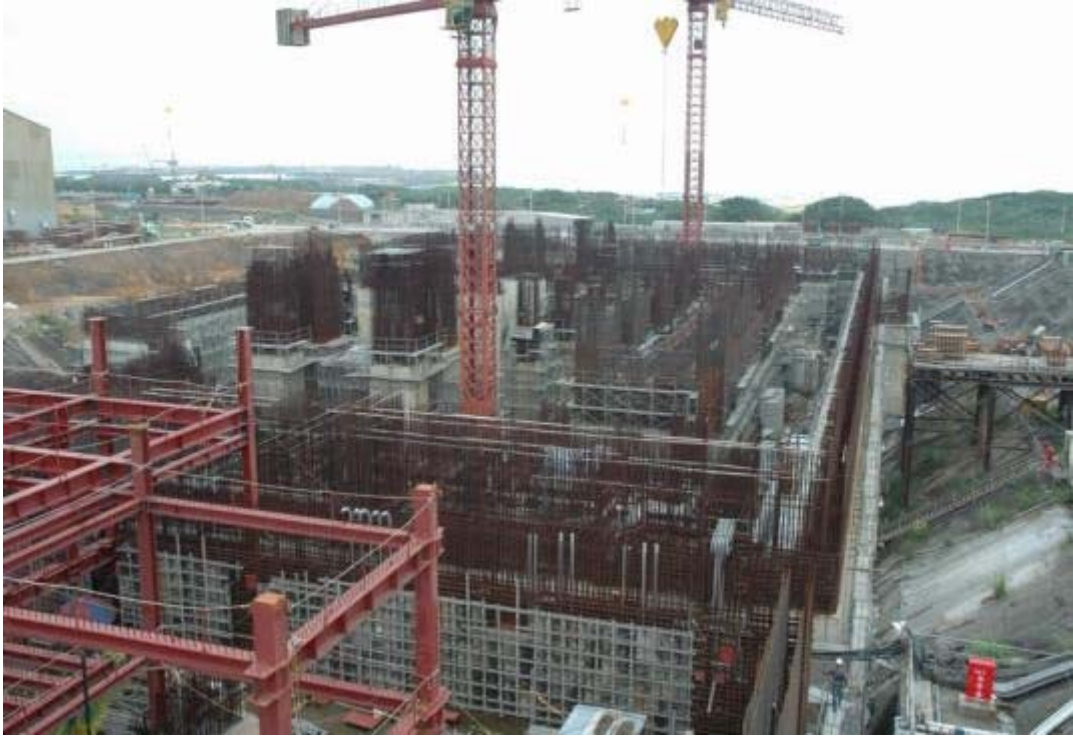
照片七：二號機汽機廠房施工現況

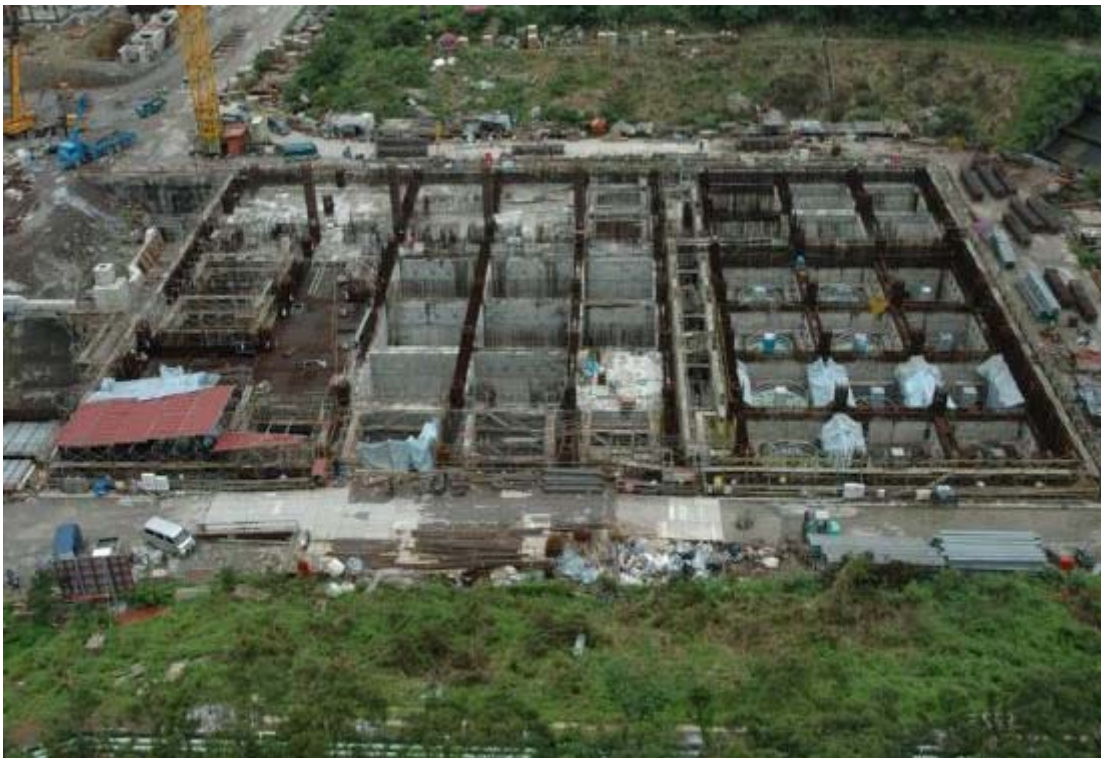
照片八：核廢料廠房施工現況

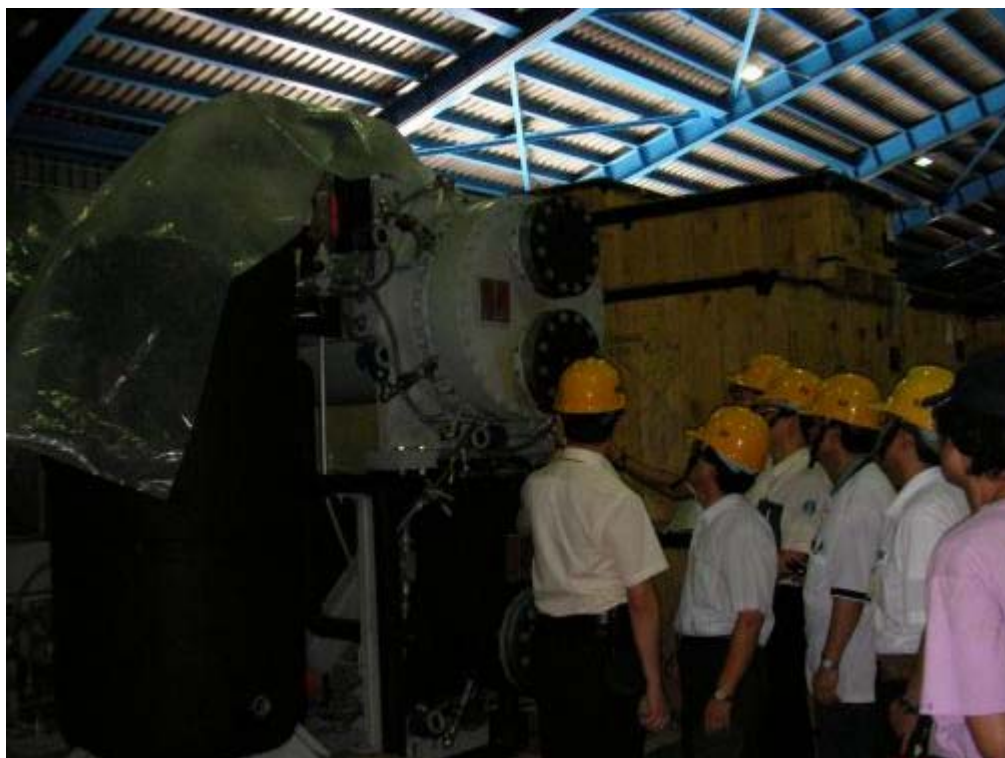
2. 抽查中四倉庫 Emergency Chiller 設備倉儲維護保養狀況，發現有下述狀況，應檢討改善：

- (1) 12 台 Emergency Chiller 自 95 年 1 月份後，控制盤密封防潮及儀表檢視即未依據現場器材儲存期維護工作指引說明，每季進行檢查。

- (2) Chiller Oil Pump Motor 係為低壓馬達設備，馬達本身並無 Space Heater 之設計，但現場所懸掛之器材儲存期維護工作指引仍說明必須進行每季電氣加熱檢查，現場器材儲存期維護工作指引內容與器材儲存記錄卡內容並不一致。另其器材儲存期維護工作指引說明馬達每季絕緣量測標準值為 $>2M$ ，與施工處作業

程序書 LMP-ELD-020 第 4.10.1.(2)項說明若所測試的馬達為新品，則其所測得之絕緣電阻須 >10 倍 R_m 值以上之原則不符，請檢討改善。

照片九：視察 ECW Chiller 倉儲情形
