龍門核能電廠第十二次定期視察報告

行政院原子能委員會
核能管制處

中華民國九十二年十一月

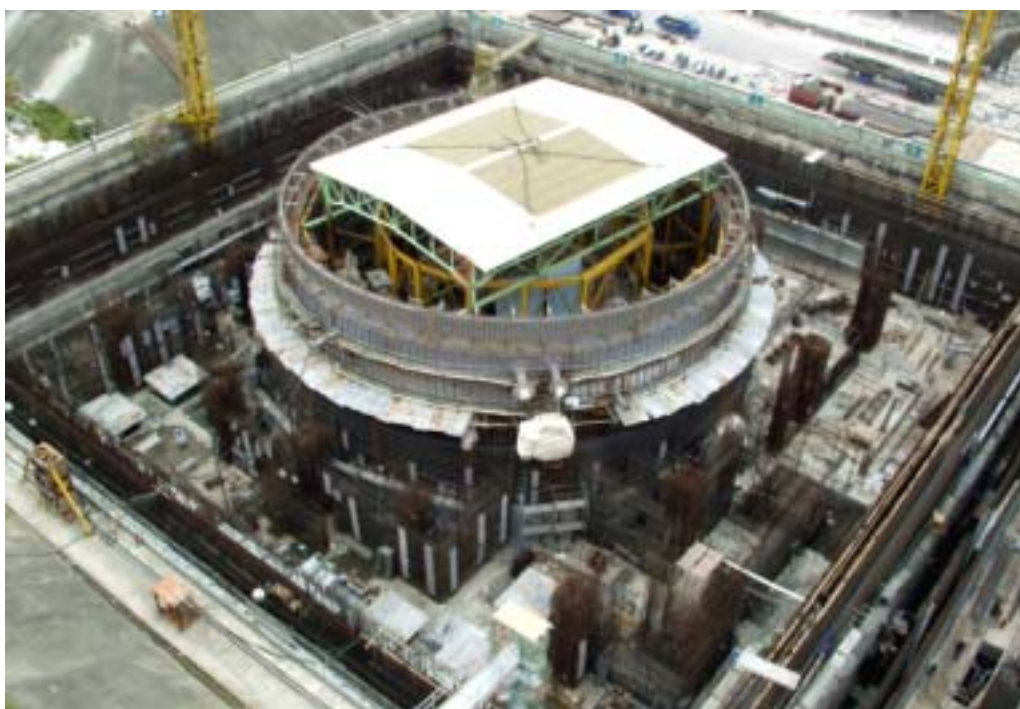
照片二：一號機反應器廠房施工現況

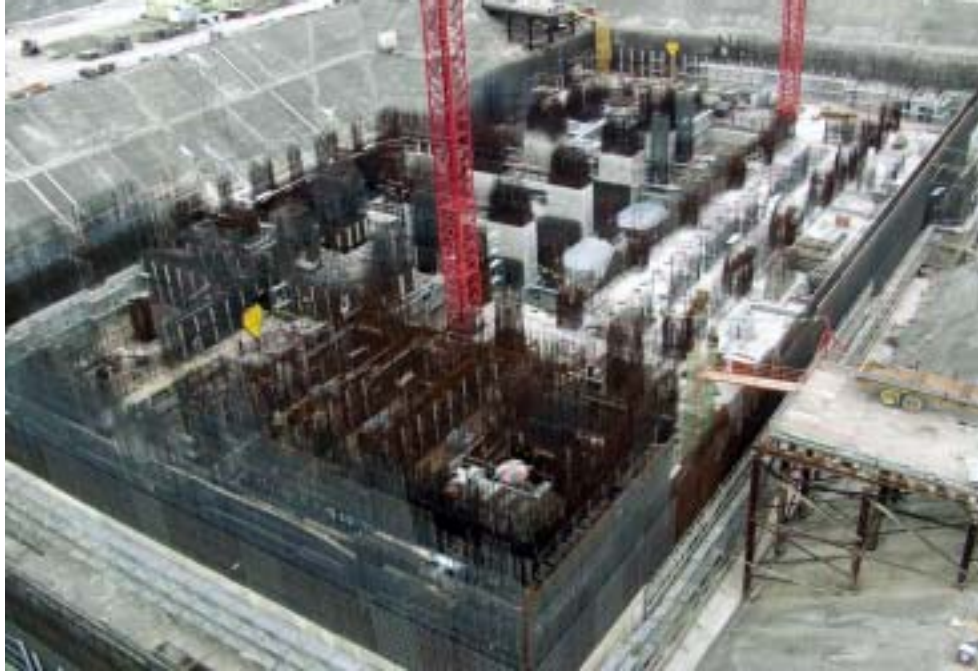
照片三：一號機汽機廠房施工現況

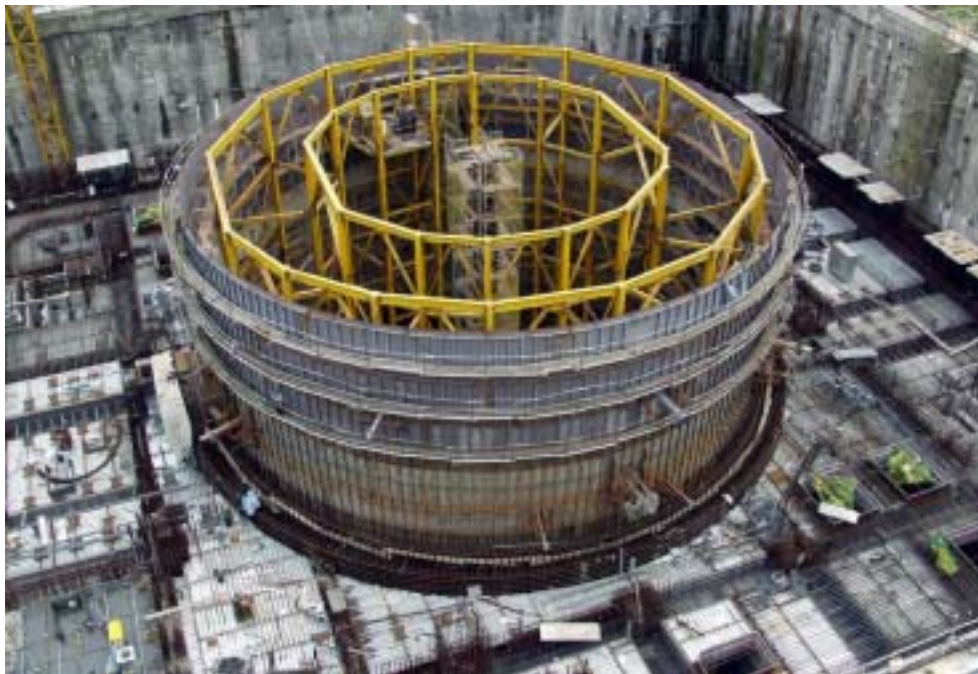
照片四：二號機反應器廠房施工現況

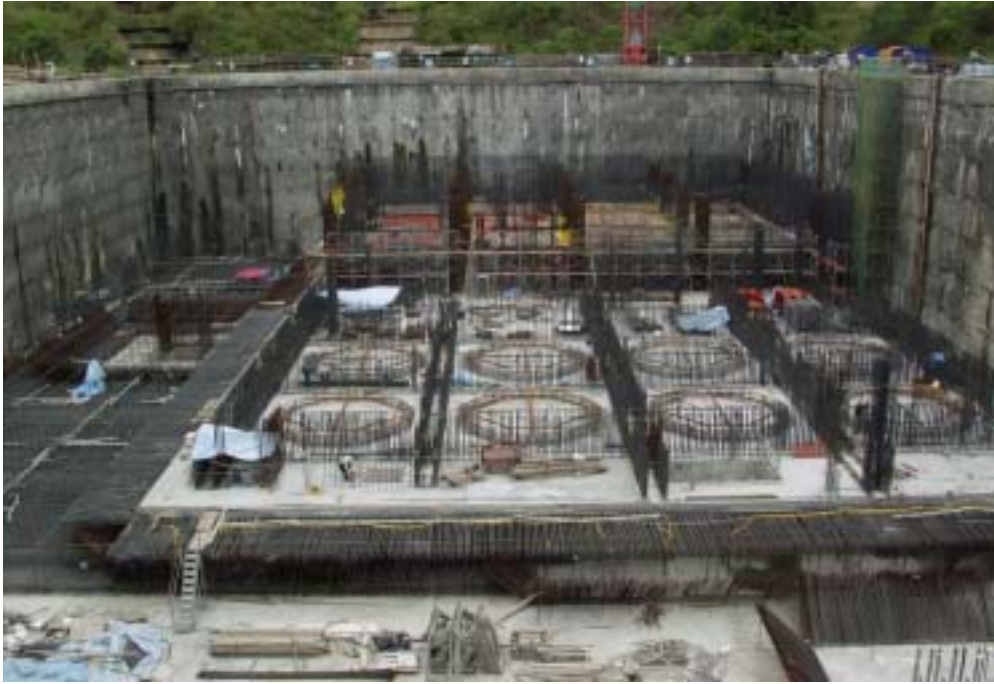
照片五：核廢料廠房施工現況

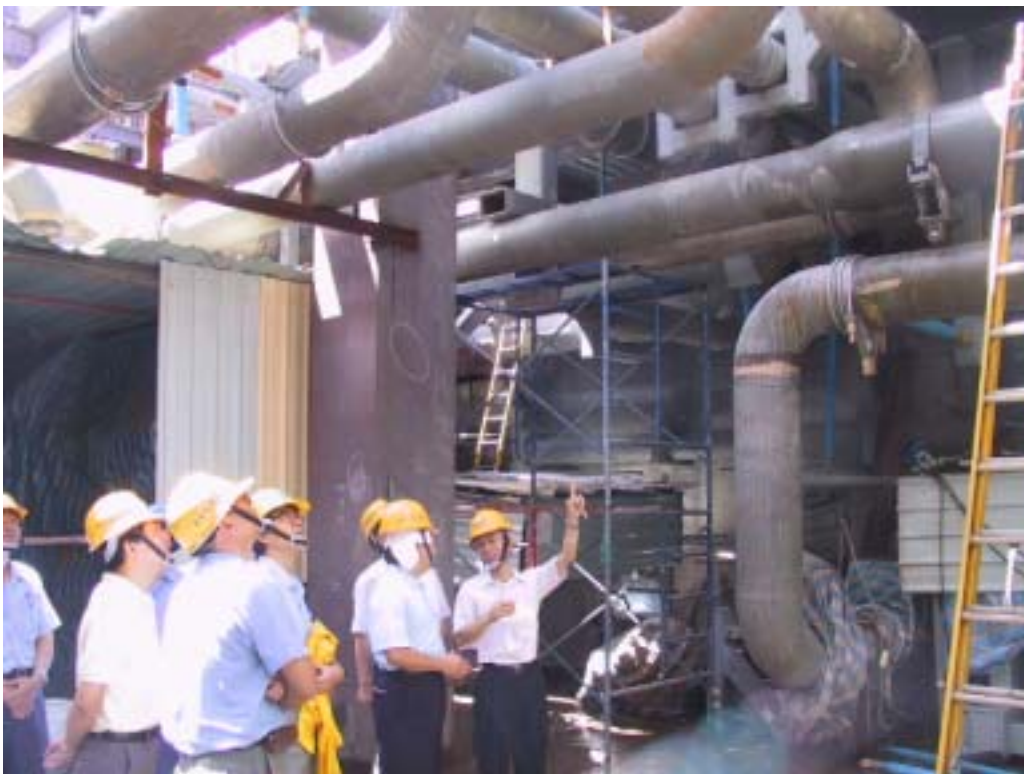
照片六：視察反應器廠房機械設備及管路安裝情形

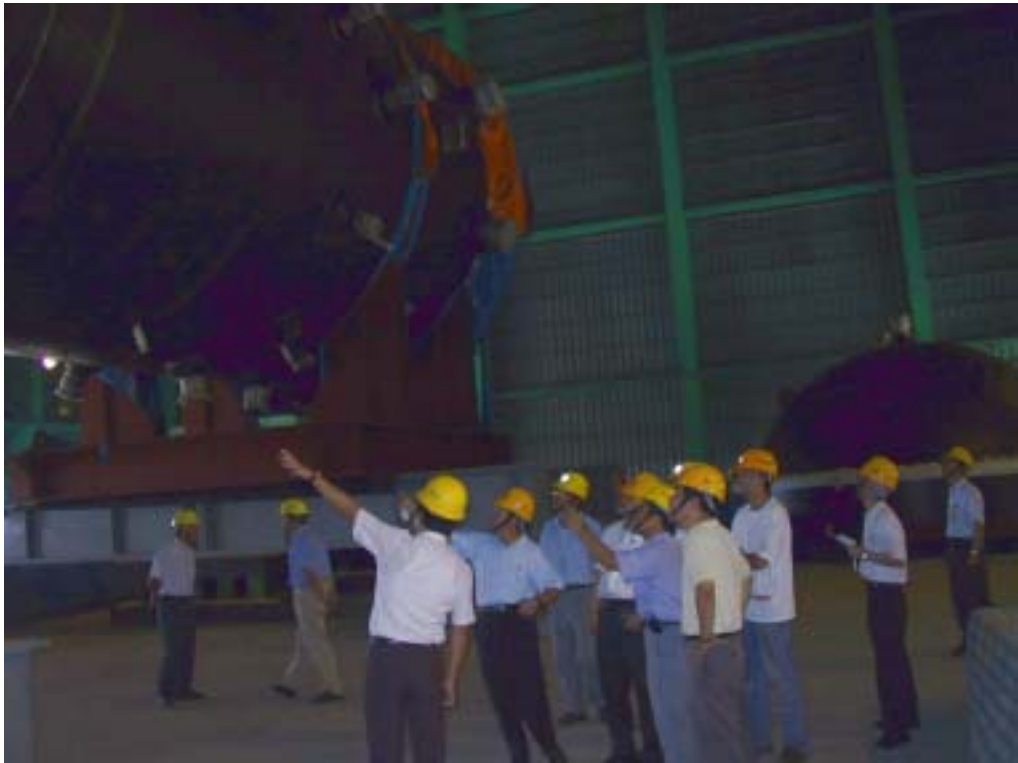
照片七：視察一號核反應器儲存情形

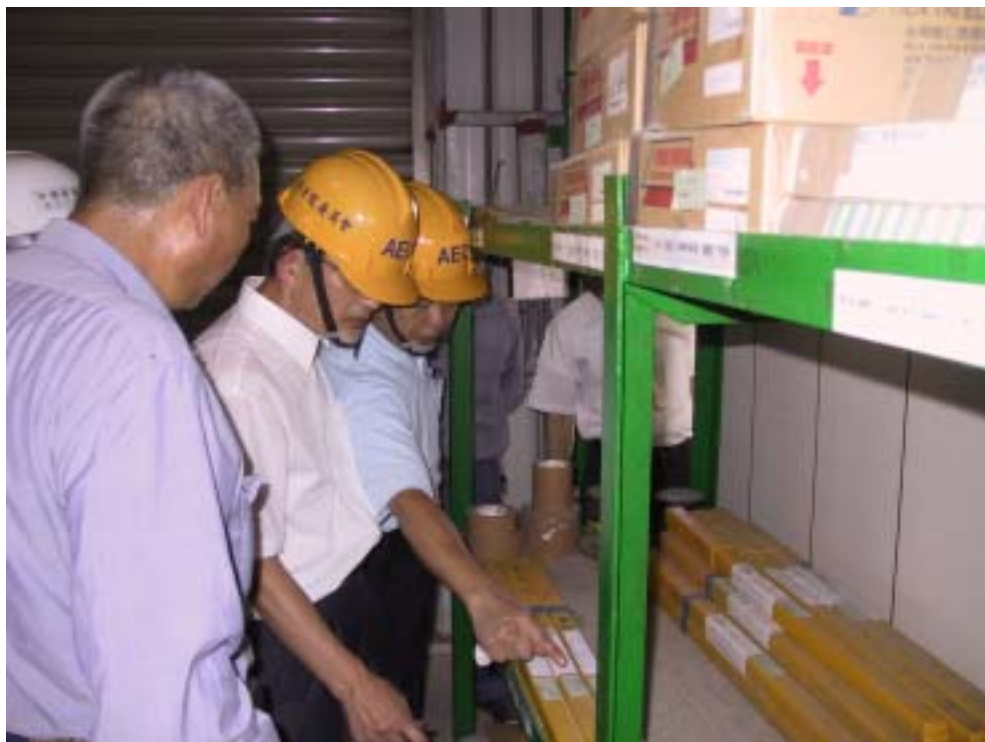
照片八：視察鐳材管制情形

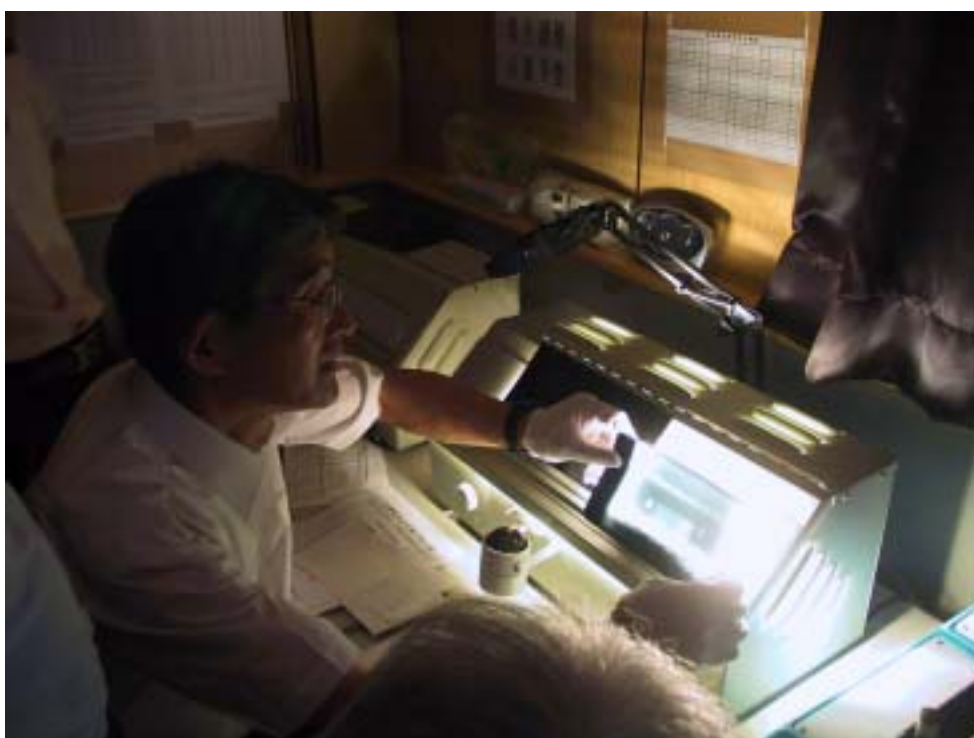
照片九：視察非破獲檢測管制情形
