# 龍門核能電廠第十九次定期視察報告

行政院原子能委員會核能管制處

中華民國九十四年八月十一日

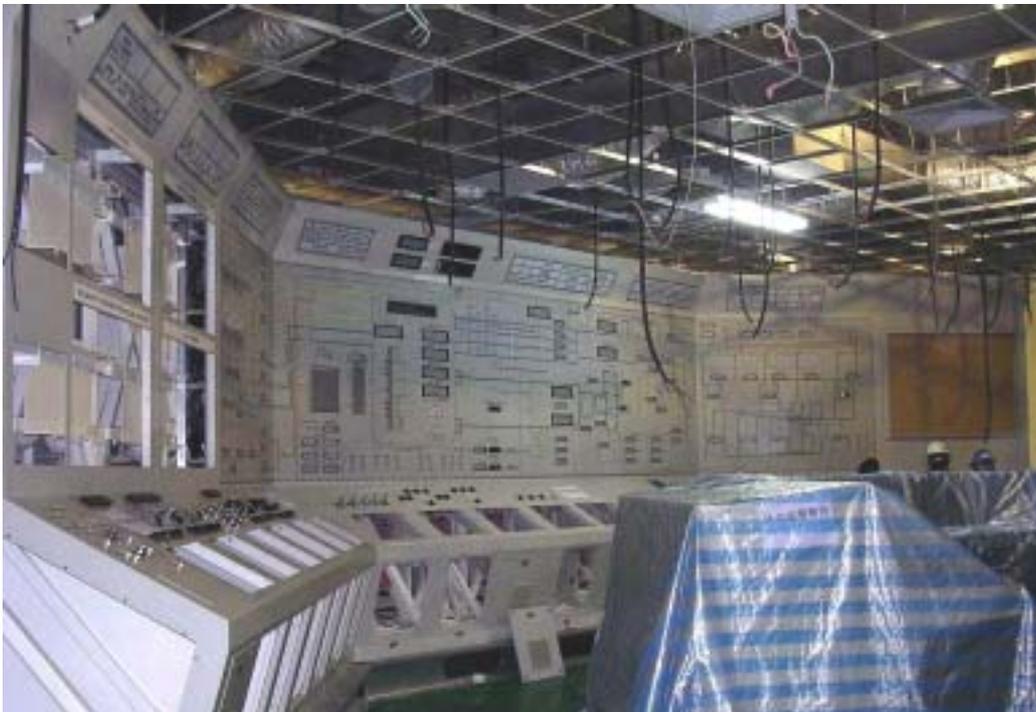
- 1.查閱模擬器安裝工程之器材檢驗表，在不同日期、品名及編號等之鍍鋅檢驗報告資料中，其鍍鋅量檢測值均相同，請澄清說明其檢測值是否正確。
- 2.模擬器安裝工程，經現場巡查，其盤面安裝及定位檢驗均依程序書執行。現場施作高架地板及天花板，惟控制室之照明設備可能無法於觸控面板安裝前完成，對於日後安裝照明設備時，應考量觸控面板之防護措施。至於未來模擬器先行安裝完成使用，但訓練中心尚在施工，部份設施（如消防設備）尚未完工之狀況，建議施工處應規劃替代方案。
- 3.模擬器在 FAT 所產生之 DR，理應於送抵核四工地前完成。經查在 FAT 期間台電開出 1570 件 DR，經處理完成 1228 件，尚待解決有 342 件。預定 SAT 前解決 283 件 DR，剩餘 59 件 DR 將於 Full Scope Simulator 期間完成處理。請台電公司督促奇異公司儘速妥善解決 DR 之問題。

照片四 模擬器安裝工程現況

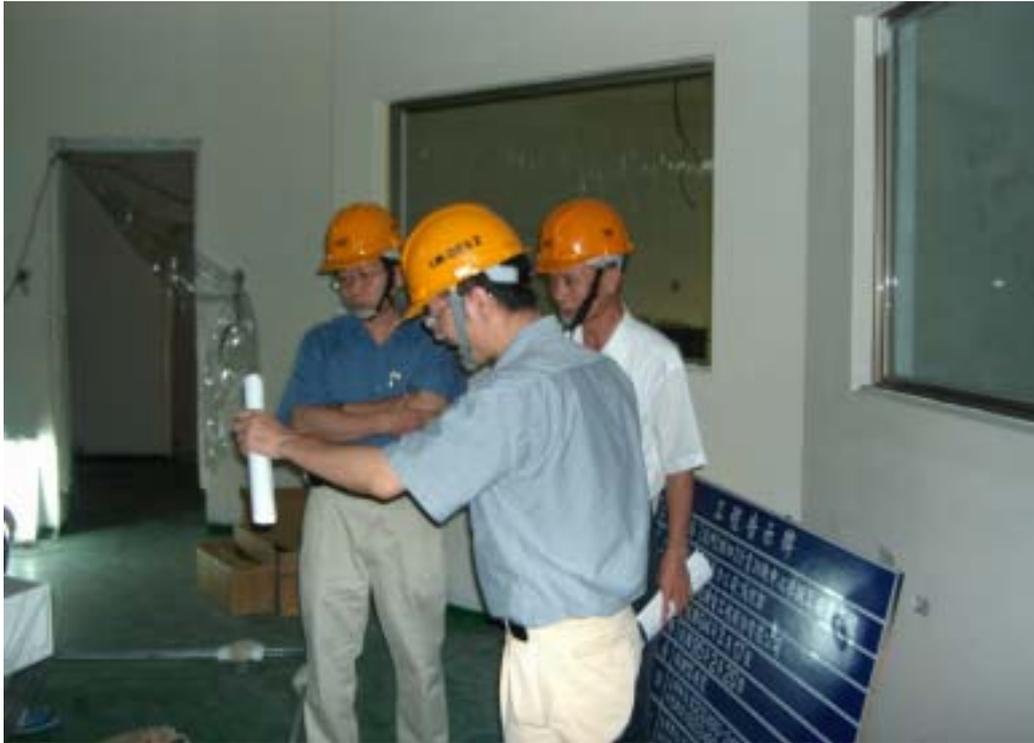
本次定期視察針對廠務管理之查證，抽查一號機反應器廠房及訓練中心之執行情形，整體而言已有相當的改善。就制度面而言，三級查核制度持續有效的執行與追蹤、廠務管理相關作業程序書之建立及落實動火管制作業之執行，成效良好，值得肯定；於施工現場執行面而言，抽查一號機反應器廠房結果，廠區清潔、照明、通風良好，緊急通訊連絡設備可用，設備保護良好，電源配置箱之電線均整理整齊並關妥，RPV區域已依管制區劃落實人員機具管制。另亦發現下列事項有待改善：

- 1.有關清潔之要求，尚未依分區之基準劃分施工廠區。
- 2.訓練中心模擬器主控室已劃分為三級清潔區，但對人員管制及防止異物入侵之處理須再加強。
- 3.一號機反應器廠房 EL-1700mm 東側，RM243 內堆置許多安全相關管節，例如 1G31-PSP-98、144、158、310 等，該室目前潮濕髒亂且管節端蓋未封妥，造成生鏽未處理，影響設備組件品質，有待改善。

照片五 廠務管理現場查證

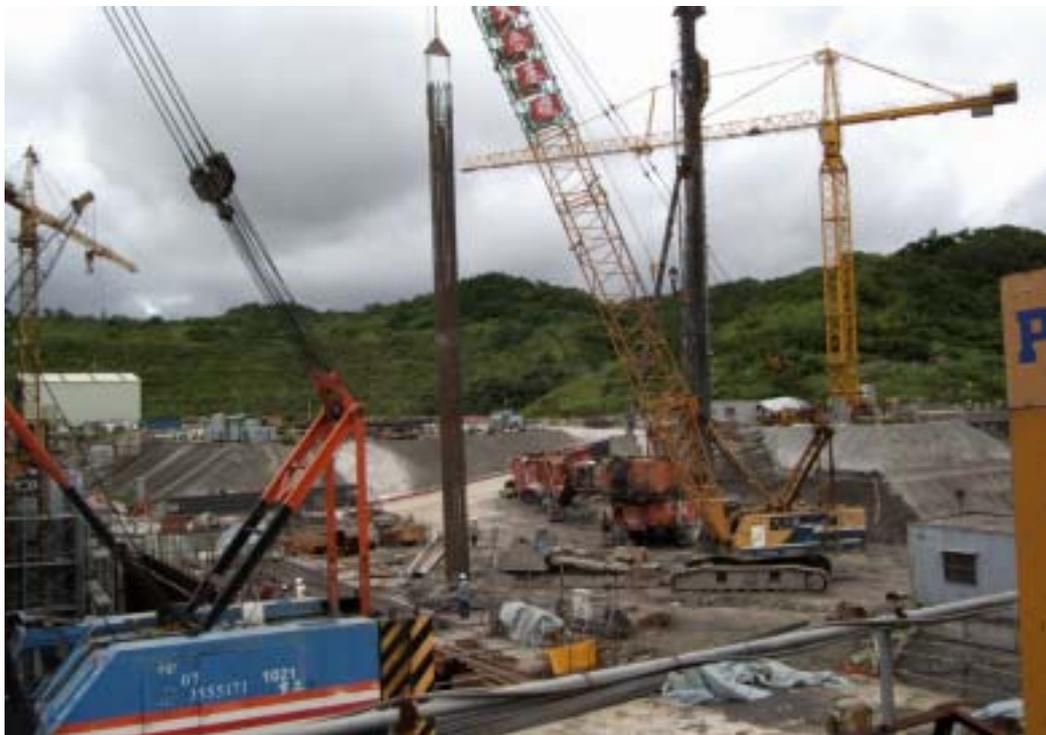
1. 審查共同煙囪工程之施工計畫包含其整體施工計畫及其分項施工計畫，大致完整而詳實，特別是正進行中的場鑄基樁施工計畫及檢驗程序書其作業項目、檢驗標準、檢查方法、檢查頻率、管理紀錄等等，都已建立管理標準。且整體品質計畫亦依據公共工程委員會訂定「公共工程施工品質管理作業要點」編訂，值得肯定。
2. 整體施工計畫中有多項規定必須由專任技師簽章，例如開挖工作施工計畫書、滑動模板施工計畫書、金屬構件組立安裝施工計畫書等，經查證開挖工作施工計畫書專任技師已簽章；滑動模板施工計畫書目前送施工處審查中，但專任技師未簽章，請施工處更正承包商「台電審查同意再簽章」的錯誤觀念，要求承包商了解送審資料簽章係責任表示，勿便宜行事規避責任。
3. 滑動模板施工計畫書目前正送施工處審查中，由於本作業係持續移動之作業，並跟隨完成混凝土澆置。依施工規範 3C.3.10 混凝土之養護與保護規定，須 3 天不被太陽直接照射，以及大雨造成混

4. 依整體施工計畫第 4.10.2 節規定混凝土澆置時需有完整混凝土澆置計畫之內容，但目前已完成 25 支基樁製作及混凝土澆置，均未擬定澆置計畫，建議改善。
5. 審查本工程所有程序書有關「停留檢驗點」之規定為「....乙方等候 48 小時而甲方仍未到達時，乙方則可進行後續工作。....」與施工處 LMP-QLD-003 檢驗辦法作業程序書 4.3 節停留檢驗點「...作業點，必須暫停作業，經檢驗或檢測合格後始能施行下一步作業」規定相違背，建議改善。
6. 依施工規範 2B.2.5 節規定基樁完整性試驗必須以不大於 25cm/sec 速率拉昇感應器至歸零位置（超音波檢測），查證檢驗表項目並無相關檢驗規定，而試驗時控制速率方式以手拉執行，是否對試驗結果有品質上的影響，建議澄清上述疑慮。
7. 在基樁完整性試驗中 11.3.2.7 規定，由大地及結構工程師共同判定瑕疵（Flaw）是否為影響基樁功能之缺陷（Defect）。雖然 11.1 節已定義何謂瑕疵、缺陷，但比較計畫書中參考樣圖及試驗樁進行完整性試驗後結果，有明顯牴觸樣圖情形，且認定係由超音波試驗之操作者（下包商）負責判定是否周延。建議判定方面能有更具體研判方式，或具相當程度以上之專業判定。

照片六 共同煙囪工程施工現況

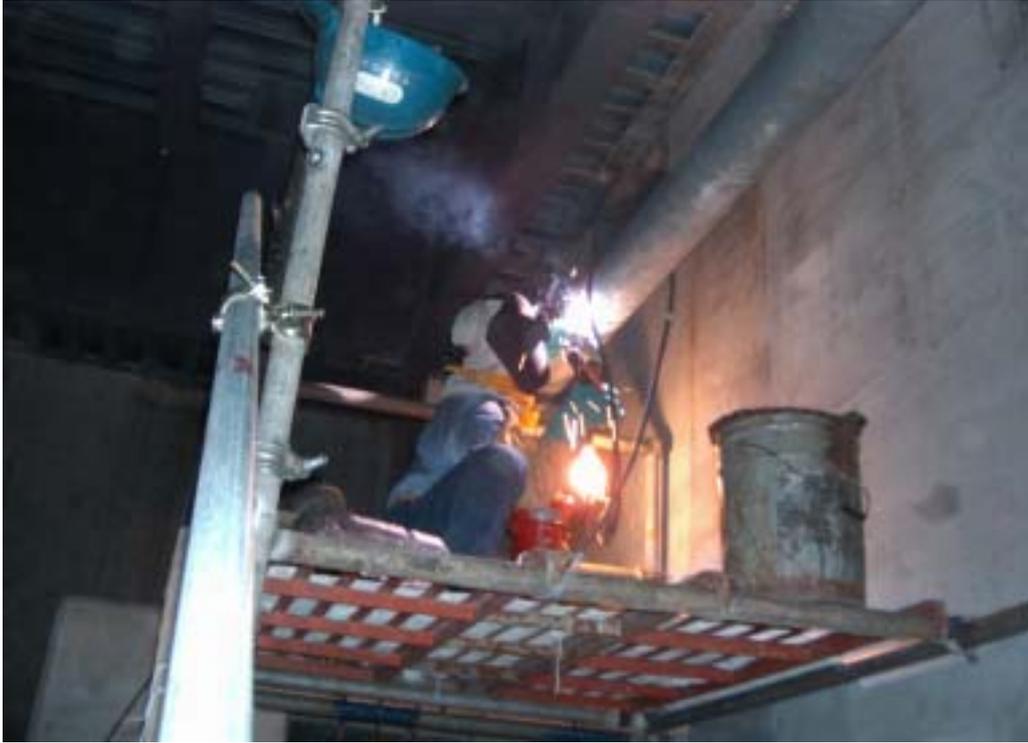
- 1.查看二號機位於 R/B EL-1700mm 之 RBCW 管架，編號 2E22-GUD-0412 之安裝定位紀錄，圖面水平距離需求 a 為 402mm，實際量測為 401mm，b 為 1980mm，實際量測為 1980mm，圖面高程 EL-500mm，實際量測為高程 EL-500mm，以上均在正負 50mm 可接受之誤差範圍之內。所使用之量測儀器均為皮尺、水稱及鉛錘等傳統工具。
- 2.現場查證二號機 C/B EL-1850mm 之 RBCW 管架，編號 2P21-ANC-0267 之安裝定位，圖面水平距離需求 c 為 2000mm，實際量測為 2005mm，d 為 678mm，實際量測為 675mm。圖面高程 EL1980mm，實際量測為高程 EL-1981mm。以上均在正負 50mm 可接受之誤差範圍內。

3. 現場查證二號機 C/B EL-8200mm 之 RBCW A/B/C 台泵浦及 A/B/C 台熱交換器之安裝維護保養，電氣及機械部分均有定期檢查，現場馬達 Space Heater 均使用中，惟該處地面仍有些微積水，為避免馬達受潮，建議宜儘速處理。
4. 現場查證一號機 R/B EL-8200mm RM117 ( HCU 室 )，室內溫度 24℃，在要求溫度 40℃ 之內；相對濕度 80%，亦在要求相對濕度 90% 之內，均符合要求。複查以往紀錄，發現其室內相對濕度曾達 92%，略高於可接受值，研判係受連日豪雨之影響。查看 1C12-P-0001A/B CRD 泵之維護保養均正常，馬達均有通電加熱，發現 1C12-P-0001A 泵馬達之絕緣值由 5 月 27 日之 2000MΩ 降至 6 月 27 日之 1300MΩ，1C12-P-0001B 泵馬達之絕緣值由 5 月 27 日之 2000MΩ 降至 6 月 27 日之 1000MΩ，惟仍在可接受標準 Min. 5MΩ 以上。
5. 一號機 FMCRD 及 RIP 維護設備，該批維護設備包括：  
1F13-PLAT-0008: FMCRD Cart，1F13-PLAT-0012: Pneumatic System for UV Platform Provides Air to Cylinders/Air Motors 等約 20 件。這些設備預定安裝於一號機 R/B EL-1700mm RM233 及 RM225 維護保養室，目前已運入暫存於該二房間內。現場巡察發現均有掛執行維護保養卡，承商均依規定之保養時間維護簽卡，經辦課則依 LMP-QLD-022 設備安裝期間維護保養管制作業程序書第 3 版新修訂為至少三個月見證一次執行。惟發現地面仍有積

照片七 管路與機械設備安裝施作現況查證

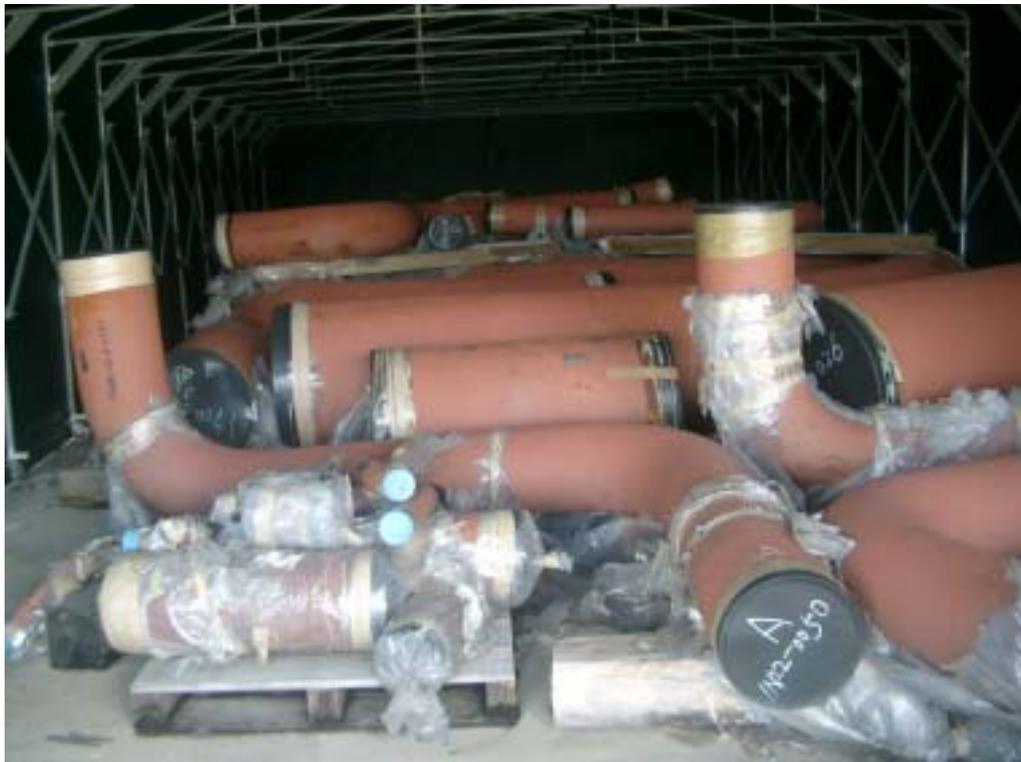
6月27日下午由材料課會同配管課人員查核主蒸汽管節遮雨棚之儲存情形，發現管節均依設備指引要求定期登錄保養紀錄，場地排水及管節密封良好，因通風較差，目視檢查結果發現管節 1B21-PSP-004、0019 及 0027 表面有生銹現象，但情況不太嚴重。

照片八 主蒸汽管節籠式遮雨棚儲存現況查證

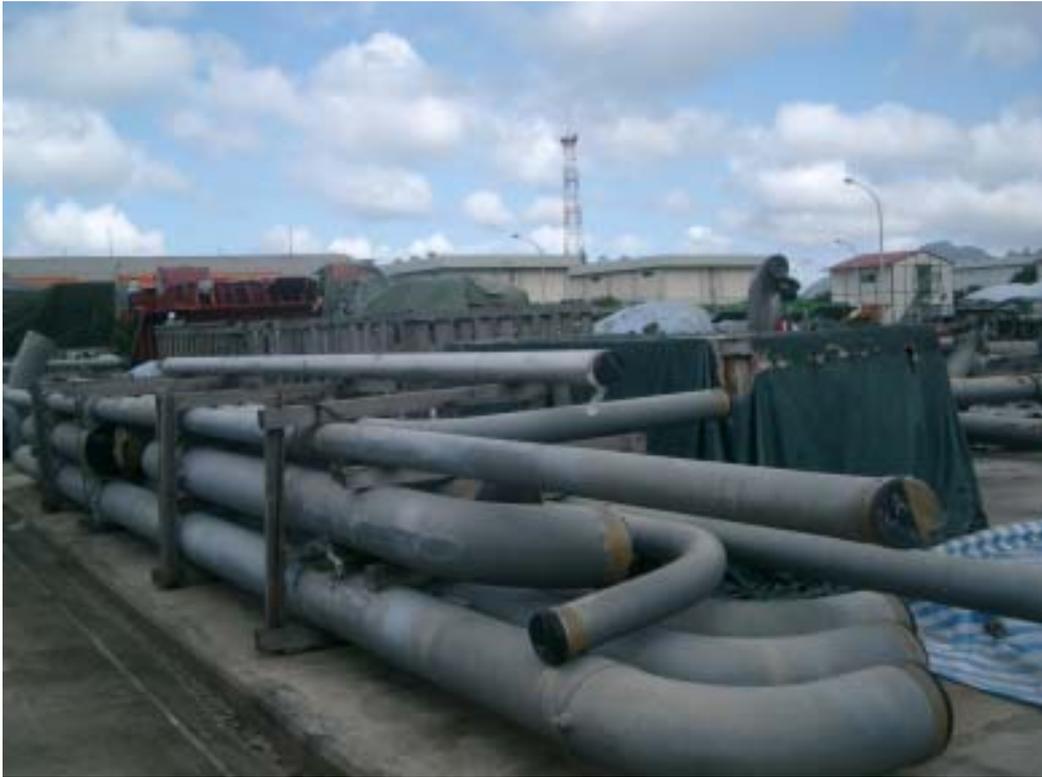
在中四倉庫前面之空地有二處存放未覆蓋之管節，因長久曝露於大氣，直接受到風吹雨淋，造成許多管節封蓋 ( Caps 或 Plugs ) 脫落及管面生銹等現象。抽檢反應器廠房冷卻水管節 ( 2P24-PSP-58、77、80、177 及 182 ) 內部生銹情形，結果發現管節內部銹蝕非常嚴重，請台電多加注意管節腐蝕問題。

照片九 未覆蓋管節露天儲存查證

1. 請研討颱風因應及改善措施，以合理抑低颱風來襲時室外籠式遮雨棚之損壞率。
2. 請全面檢查碳鋼管節內部銹蝕情形，如發現銹蝕應予改善。
3. 將已安裝設備或暫存器材之廠房提升至 B 倉儲等級，二號機亦應比照一號機辦理。
4. 建議二號機汽機 Cross Under/Over 管節使用籠式遮雨棚覆蓋。
