核四廠二號機反應器基座鋼構
製造品質視察報告

行政院原子能委員會
核能管制處

中華民國九十三年六月

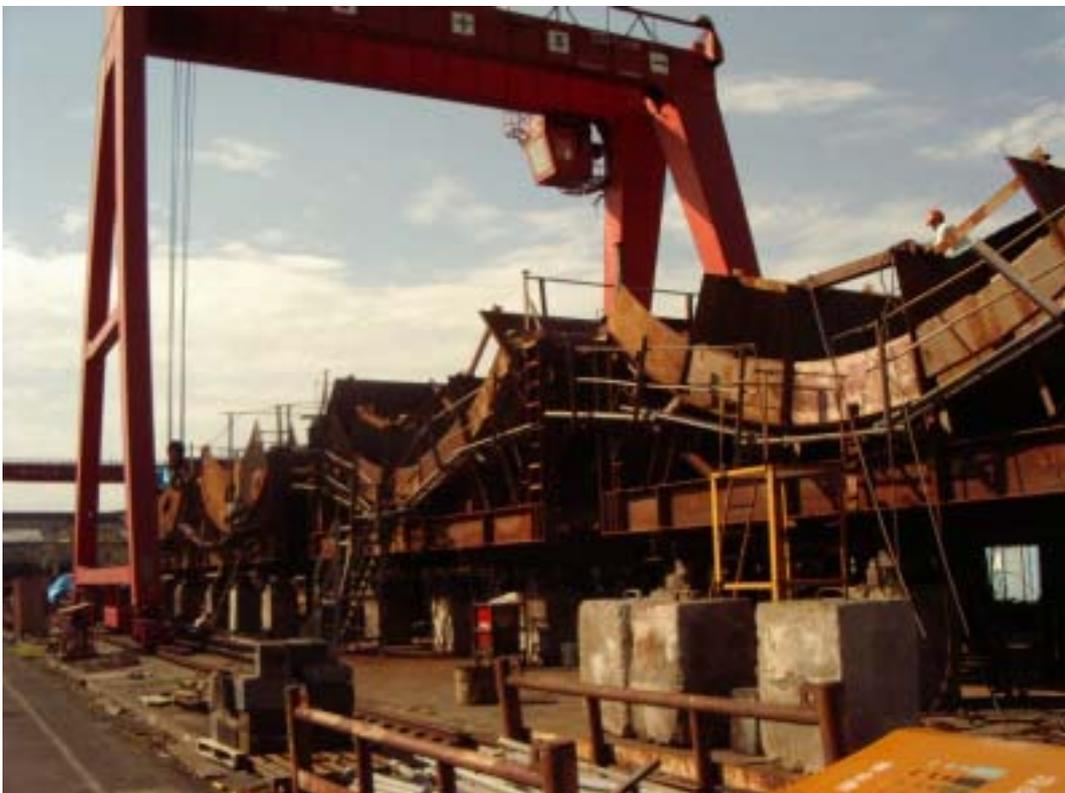
目前二號機基座已完成第二至五層各分塊之組裝作業(基座廠製時每層分四塊進行製造)，現正進行除銹及塗裝之準備作業，第一層部分依其規劃進度約已完成七成之製造工作，目前已完成外板絕熱覆層銲接及熱處理等有關之作業，現正積極進行外板水平主銲道之銲接作業，未來則尚需進行外板水平銲道熱處理及肋板與內板等部分之銲接作業，據中船公司之估計，第一層部分之製造作業應可於今(九十三年)八月中完成。

照片二、二號機基座第一層製造現況

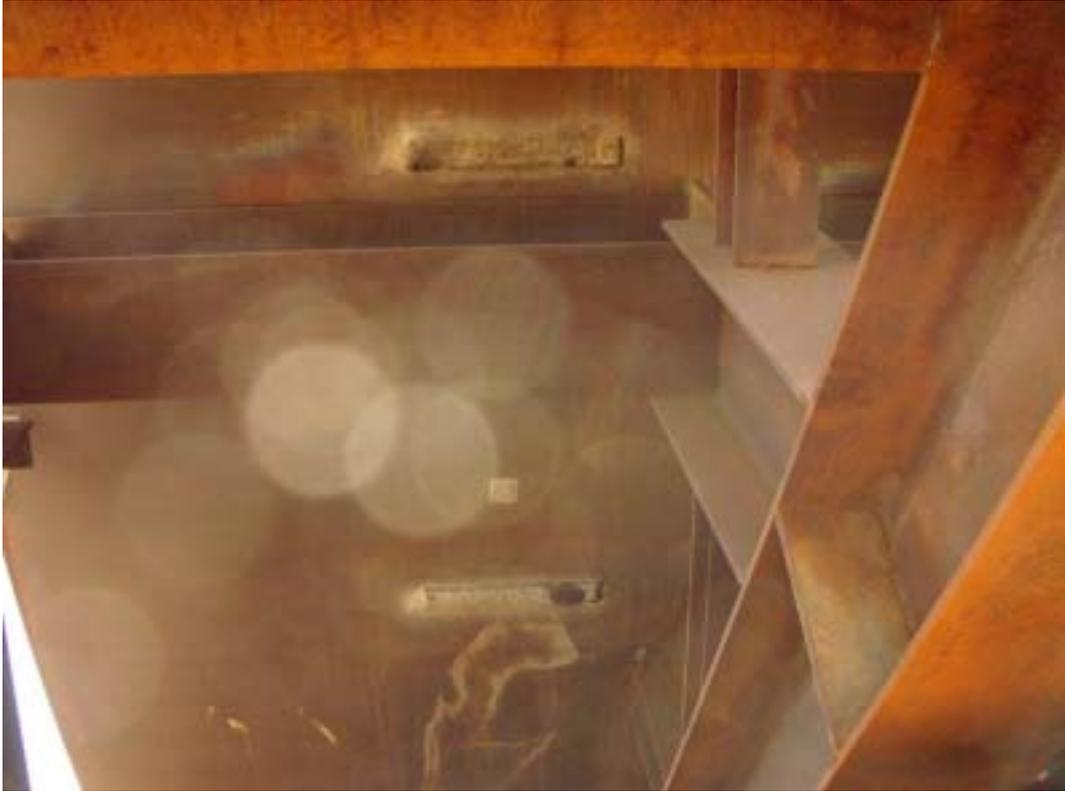
經於二號機第一層製造現場實地檢視，外板 SRVDL 支撐之不銹鋼墊板均已完成銲接及銲後熱處理，另中船公司亦提出完成修改及正式發行之二號機基座製造圖面相關圖面，供視察人員查證。

照片三、二號機基座第一層外板 SRVDL 支撐墊板施工現況

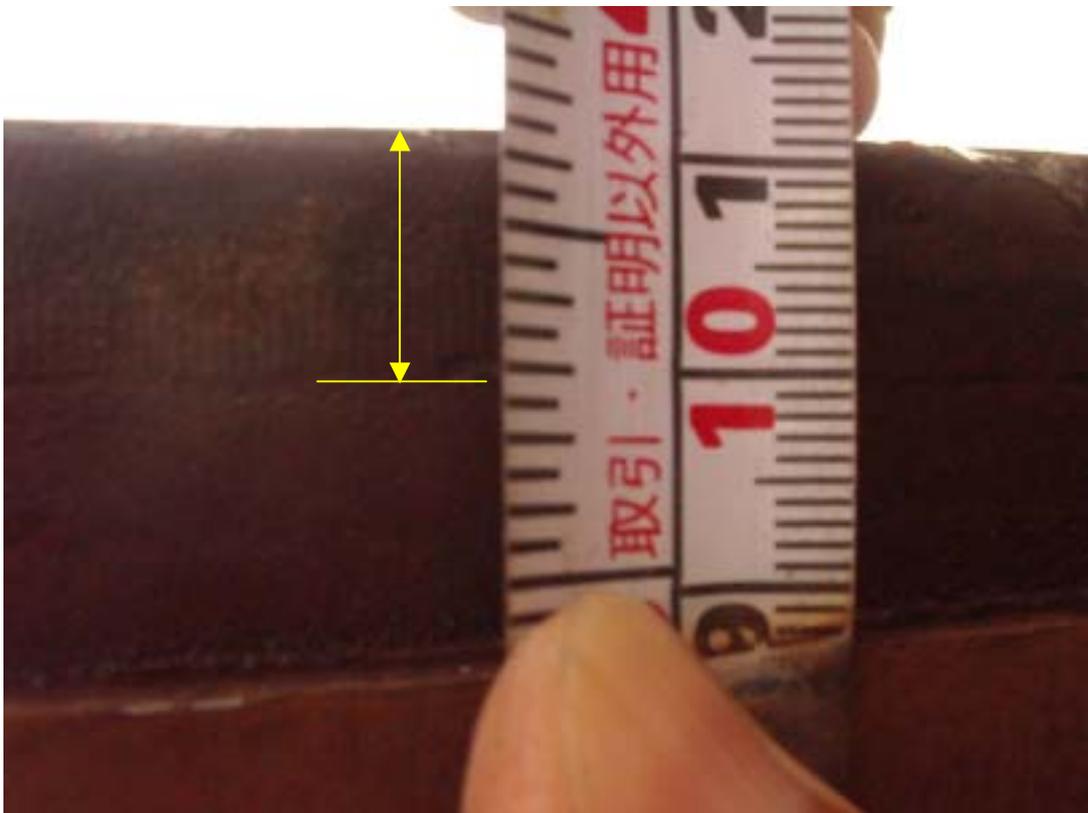
由於亦發現二號機基座第一、二層間水平鐸道 WN23，亦無覆層鐸道厚度之量測紀錄，因此中船公司亦以酸洗方式再顯現覆層之位置及厚度，經視察人員檢視酸洗顯示之覆層厚度約為 10mm，大於 5mm 之程序書要求。

照片四、二號機 WN23 銲道過渡覆層量測

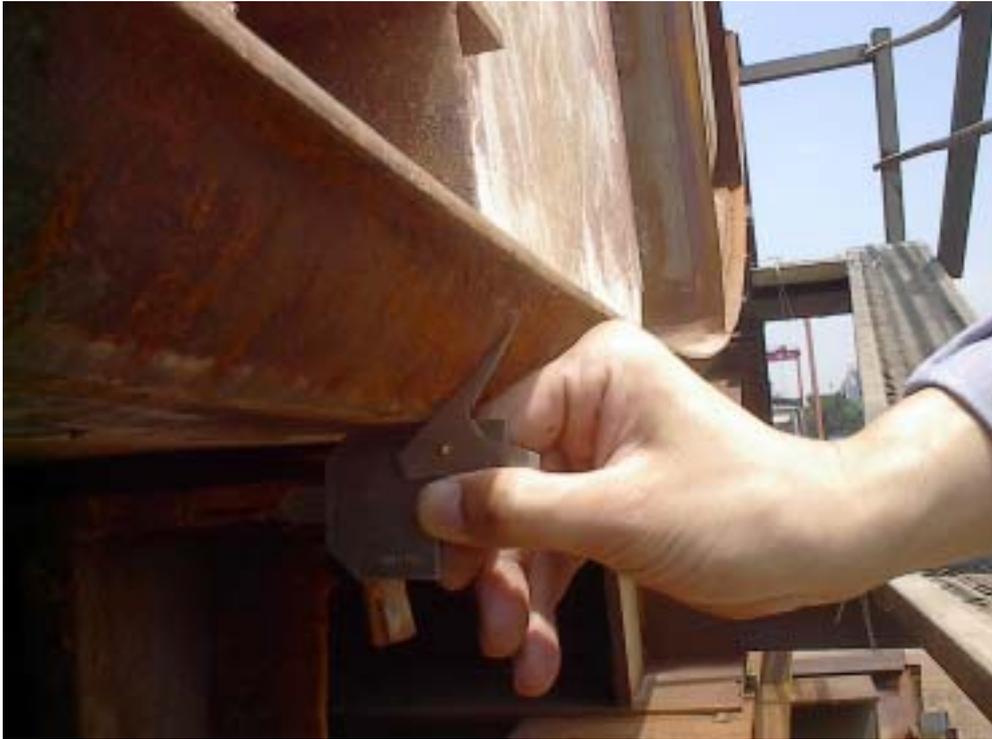
依視察人員查閱熱處理及銲接檢驗紀錄，二號機基座第一層外板下端部之開槽角度與 PWHT 等作業均已依規定完成，惟因缺少 buttering 過渡覆層之厚度測量紀錄，無法證明覆層厚度符合程序書之要求。為證實覆層厚度，中船公司實地以銲道表面酸洗方法(Macro Etching)，顯現覆層之厚度情形，經視察人員實際檢視、量測，符合程序書 6mm 以上之要求。

照片五、二號機基座第一層外板下端部開槽現況

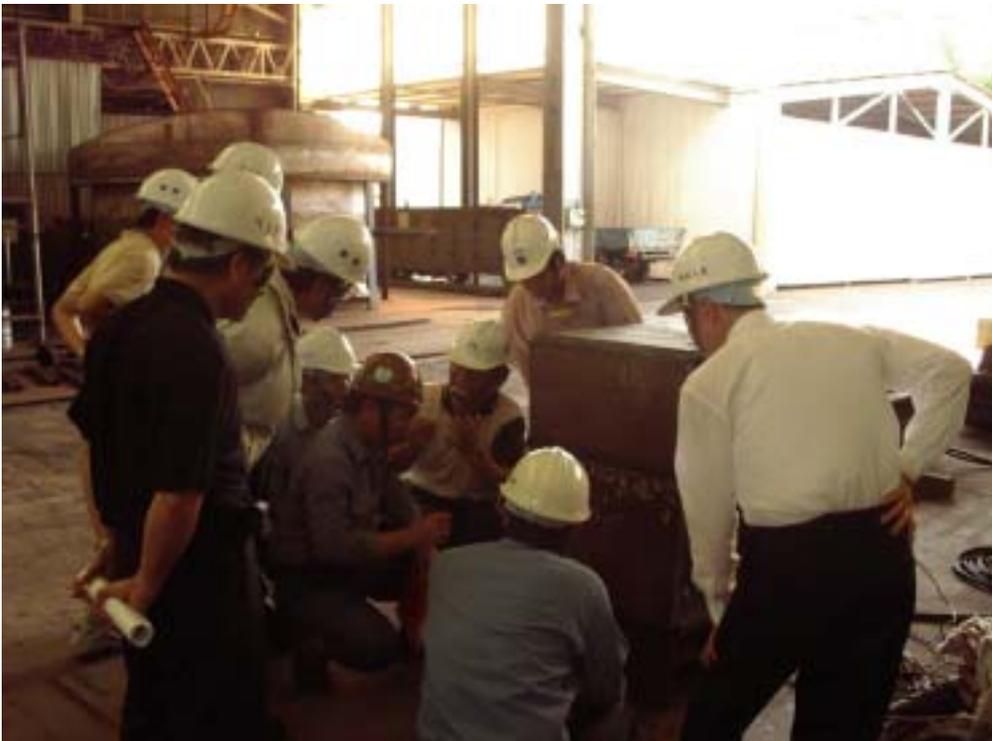
一號機基座第一、二層間水平銲道 WN23 於核四工地銲接後，發現全周均有斷續性之不合格缺陷，雖然台電及中船公司曾即研擬銲補程序並選定一小段試行補銲，惟檢驗後仍發現不合格缺陷，為審慎起見本會要求台電公司應於確認缺陷肇因並擬妥對策後，再進行銲補作業，本次視察中擬了解相關作業之執行情形。另考量原有之施工用銲接程序，已不符合目前銲補作業之法規要求，亦應再準備適當之銲接程序書，以符法規要求。

對於 WN23 銲道銲補處理現況，在台電及中船公司人員再檢討原銲補程序之可能缺失後，已修正完成再銲補作業程序之

初稿，在設置於高雄廠之鐳補模擬模型進行測試，且證實未有任何缺陷產生後，目前正依本會要求請設計廠家奇異公司進行審核中。至於對本會要求應於完成鐳補作業程序書後，方可進行相關作業之要求，基於考量模擬模型與實物上之差異可能性，以及再測試之實務需要，在於台電公司討論後，擬以前述經奇異公司接受之再鐳補作業程序初稿為基礎，以施工指引(instruction)之方式做為測試階段之作業依據文件，以提供現場施工人員詳實之作業依據，以加速補鐳作業之執行。

照片六、視察人員了解 WN.23 鐸道鐸補模擬情形
