NRD-LM-105-03

龍門計畫第 64 次定期視察報告

行政院原子能委員會 核能管制處

中華民國 105 年 12 月

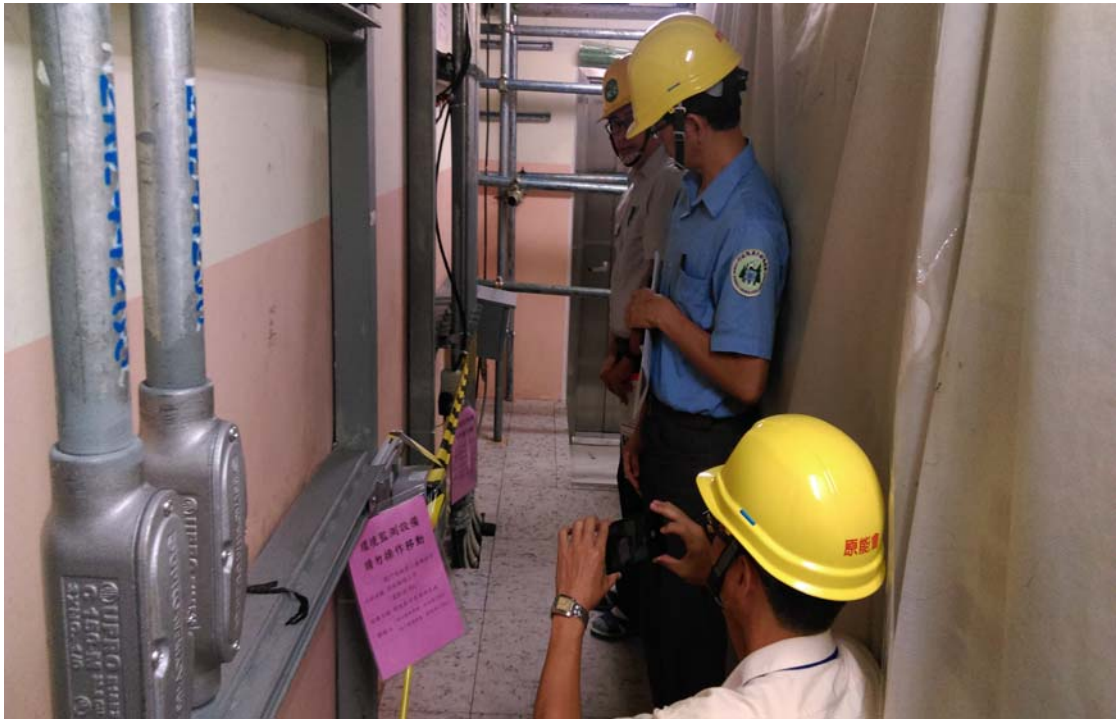
照片 3：2 號機廠房/設備環境條件監控現場作業查證
