NRD-LM-94-09

海棠颱風對核四工地衝擊
及倉儲視察報告

行政院原子能委員會 核能管制處

中華民國九十四年九月五日

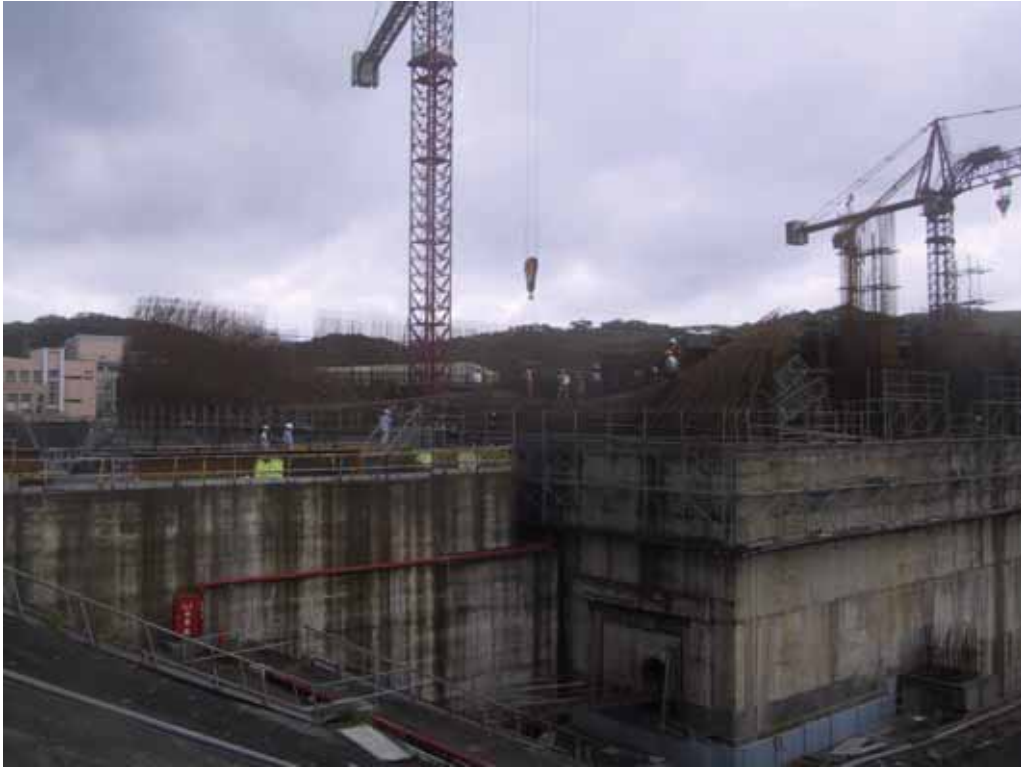
準備時，即發現一號機汽機廠房東側鋼筋有需要加以固定之情形，雖當時即由承包商(新亞公司)人員進行固定作業，然承包商人員僅以一般之鐵線將鋼筋予以拉直而未使用鋼索，而由於施工處主辦課第一時間並未發現或可能考慮不周，致未能立即改以鋼索進行補強改正，因此一號機汽機廠房東側鋼筋依然在颱風中受損，而依視察中就此一事件之檢討訪談發現，缺乏對防護措施之追蹤確認機制亦是導致鋼筋傾倒之部分成因(其他為：未認知鋼筋已突出地面，仍以以往在地面下之狀況，評估鋼筋受風情形)。

照片五、一號機汽機廠房東側鋼筋傾倒情形(一)

一號機汽機廠房東側外牆 EL12300 以上已綁紮鋼筋(11 號鋼筋，直徑約 33mm)彎曲變形受損情形，經 7 月 22 日施工處、品保小組、台電核技處(SEO)、新亞公司及設計公司(石威)等單位之人員共同現場會勘受損情形及開會討論後，其評估、處理及改善方案已由石威公司於會中提出(如附件十)，施工處並立即自 7 月 25 日開始依處理方案進行量測、取樣及拉直復原之工作，至本項視察執行時有關量測與拉直復原等作業已執行完成。

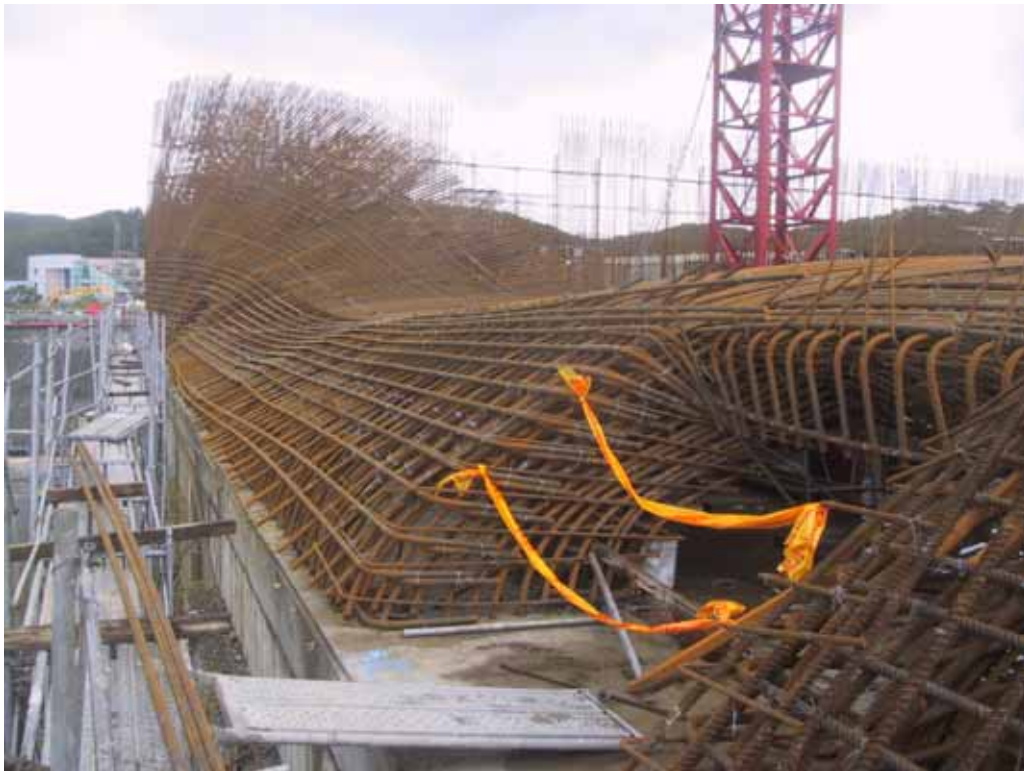
照片六、一號機汽機廠房東側鋼筋傾倒情形(二)

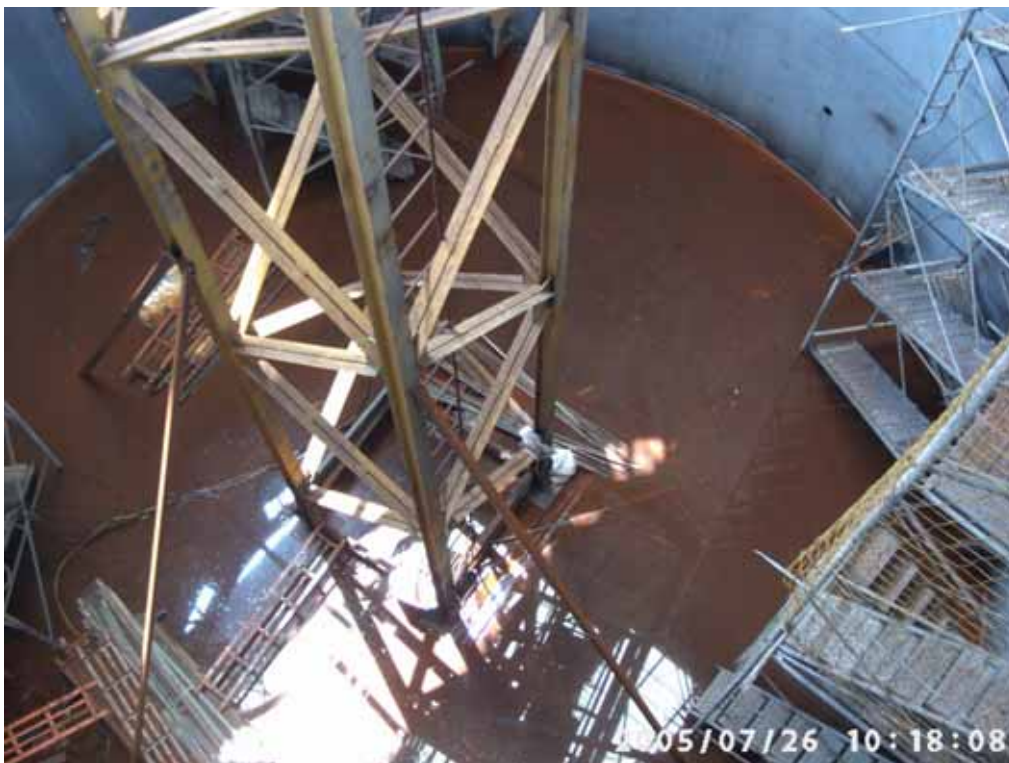
目前二號機反應器廠房乾、溼井區域正進行反應器基座第一層之安裝作業，由於此區域尚未封頂且未設置抽排水設施，致海棠颱風來襲期間有大量之雨水進入、積存其中，使正進行銲接作業之基座第一層外鈹與基鈹銲道亦浸泡其中並生銹。颱風過後施工處為儘速完成二號機基座第一層外鈹與基鈹銲道之銲接作業，因此僅先針對溼井區域之積水進行清除及銲道之整理作業，並於 7 月 25 日完成此部分之作業。至於乾井部分積水清除工作則至 7 月 28 日開始進行，至本視察執行時已完成清除工作。

照片八、二號機反應器廠房乾井積水情形

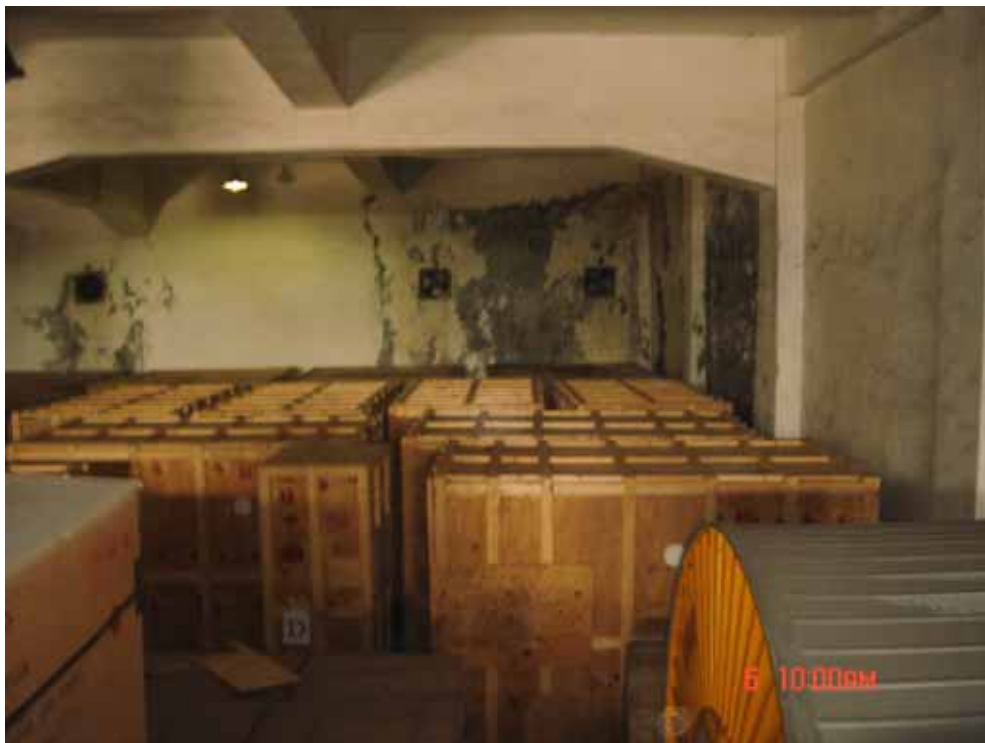
2. 巡視西岸碼頭 30 號及光華兩倉庫時，視察人員發現兩倉庫明顯均有過度儲存情形，致執行設備維護狀況查核時，視察人員除需側身行走外，部分區域甚至需爬上設備器材外箱行走其上方始能接近欲查證設備之情形，此與應留有以供人員及搬運機具進出行走通路之倉儲要求有所不符(通常倉庫應留有 25~30%倉庫面積之空間做為道路空間，以利物品之搬運、進出)。

照片十、基隆港光華倉庫設備倉儲情形(二)

1. 考量目前之倉儲需求問題已非施工處能於短期內獨自根本解決者，因此台電公司總管理部門應主動介入協助處理，以縮短解決時間，減低對設備品質之不良影響及後續維護之需求與困擾。
2. 針對儲存環境擁擠、潮濕、缺電等有不符合規定之疑慮部分，施工處除應儘速改善，消除疑慮及模糊狀況外，在有關狀況改善前，建議施工處工程主辦部門應再針對器材特性、需要，檢討並落實維護保養作業之要求、頻次與執行方式，品質部門亦應將儲存環境列為查核事項，以確保既有維護保養作業，能滿足環境條件下之器材品質要求。
