龍門核能電廠第五次定期視察報告

行政院原子能委員會
核能管制處
中華民國九十年十月三十日

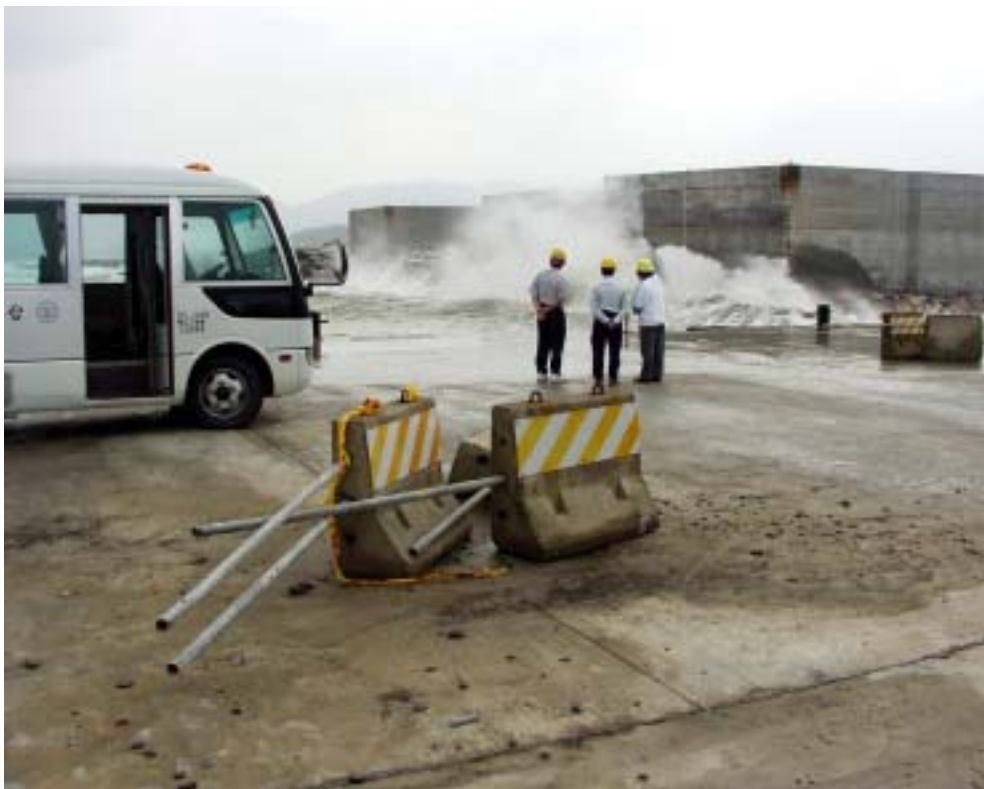
圖二：視察重件碼頭防波堤岸受海燕颱風浪擊情形

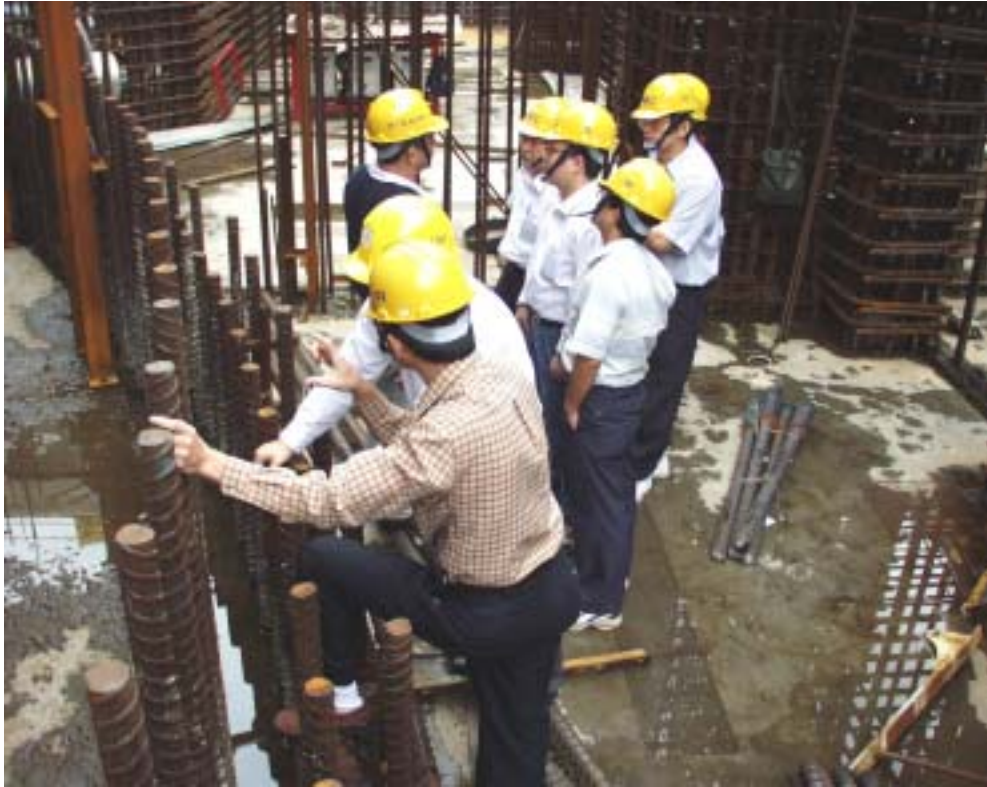
圖三：視察反應器廠房鋼筋及埋件施工狀況

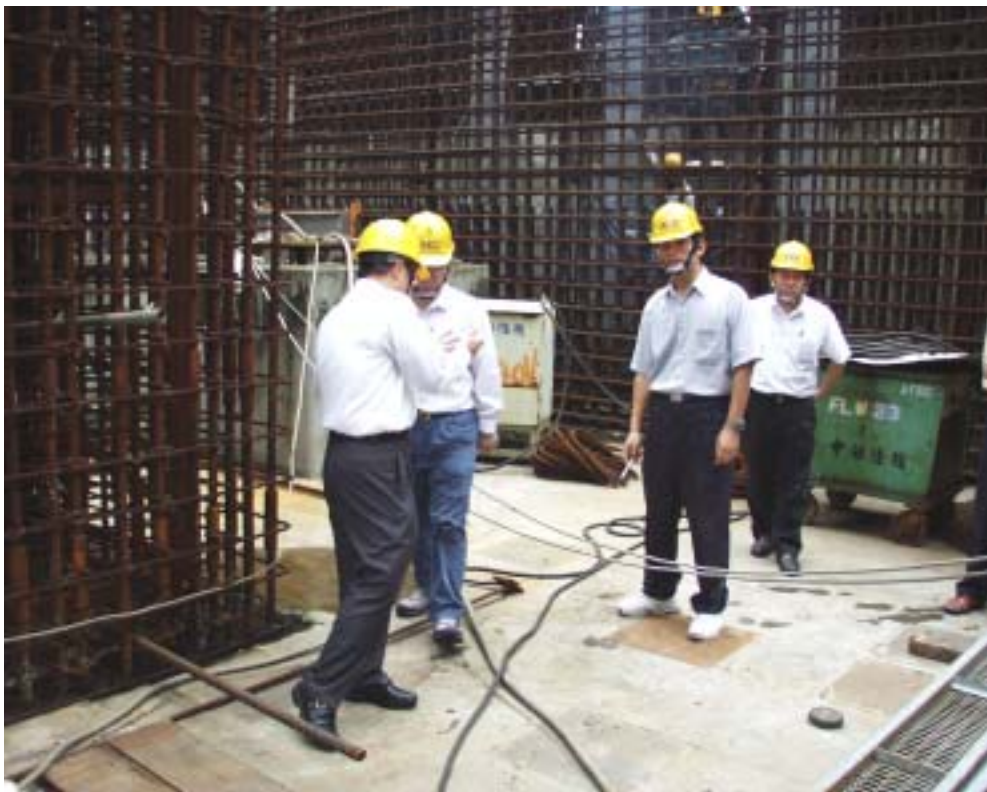
- 5.大部份滅火器有效期限均已褪色而無法辨識，另滅火器置放箱無防雨功能，易造成滅火器鏽蝕故障，且部份滅火器置放箱底部無排水孔，易造成積水。
- 6.工地電源任意拉線情形甚為普遍，易造成絆倒事件。
- 7.部份暫時堆置工地之鋼筋或鐵件，未確實墊高，易造成浸水鏽蝕。

圖四：工地電源任意拉線情形

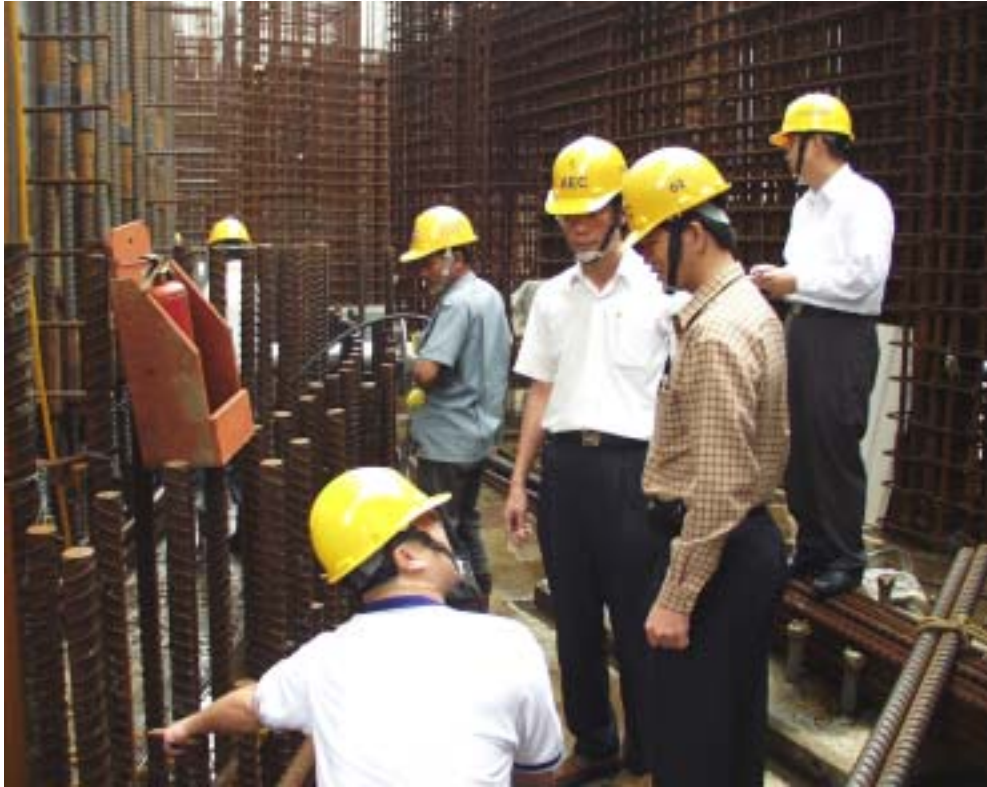
- 1.吊車作業進行時，儘管在吊運過程中有警笛設計，但其設計用意無非是提醒週遭人員注意，因此，建議吊運時應有人員擔任警戒，以確保工作人員安全。
- 2.工地積水及長青苔情形，一直是工區常發現的情形，特別是未進行作業的環境中，甚至有鐵鏽受風吹落成堆之情形，建議加強環境清潔，以維護工地安全與整潔。
- 3.進入反應器廠房之工作梯，近來有發現搖晃之情形，實有必要進一步加強牢固，特別是在海燕颱風所帶來的強風襲擊下，是否有鬆脫之情形，建議每隔一段時間進行工安檢查，以確保工地施工安全。
- 4.高空作業時，部份焊工之安全繩扣在易滑脫之鐵件上，且電焊時，尚有未使用防護面罩之情形。

圖五：視察反應器廠房 RCCV WALL 下方積水情形

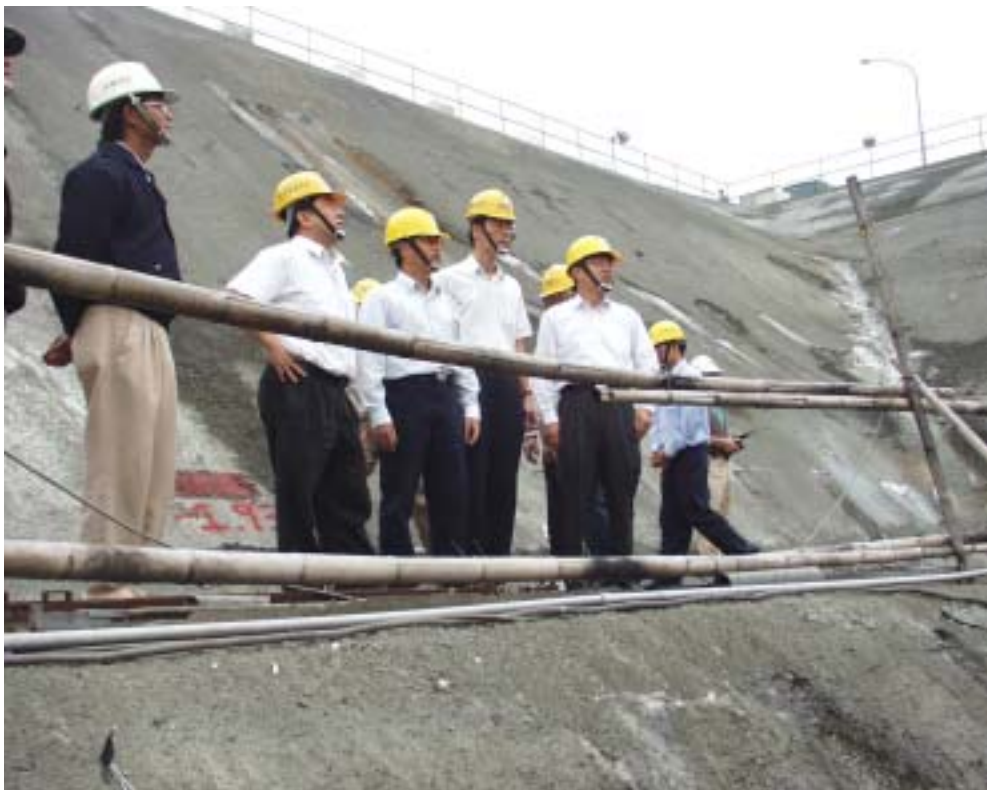
一號機汽機廠房目前仍在基礎結構施工狀態，初始由於石威公司的設計延宕，造成設備採購緩慢，而後又因採購不順利，使得細部設計無法進行，因此基礎結構施工時，祇得將尚未完成設備基座細部設計部份，以 Block Out 方式進行，讓原本一體澆置的結構，變成分次施工，無形中已影響了施工品質，對此，台電公司有必要進一步研究改善此一現象。

圖六：視察一號機汽機廠房施工情形

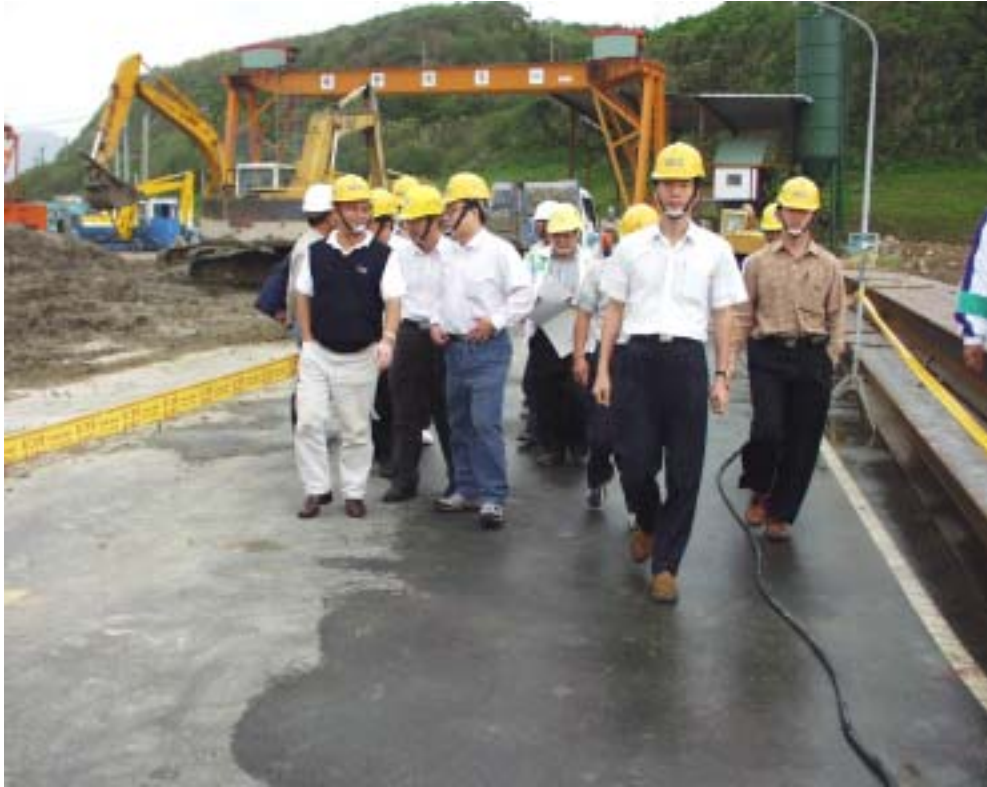
- (1)品保方案有關材料驗收作業中，驗收不合格而需退貨，應以「驗退」標籤標示並儘速運離工地，實際上並無驗退之標籤設計，且亦未限期運離。
- (2)合約書中針對有害及可燃氣體之防範，規定隧道內應設有害及可燃氣體檢定器等，但相關程序書並未明訂有害及可燃氣體之類別及檢定器之種類。
- (3)品質計畫書有關工程不合格狀況處理流程圖之設計，有不符合實際狀況之情形。

圖七：視察循環冷卻水出水道工程出發井施工情形
