# 龍門核能電廠第三十八次定期視察報告

行政院原子能委員會核能管制處

中華民國 99 年 5 月 5 日

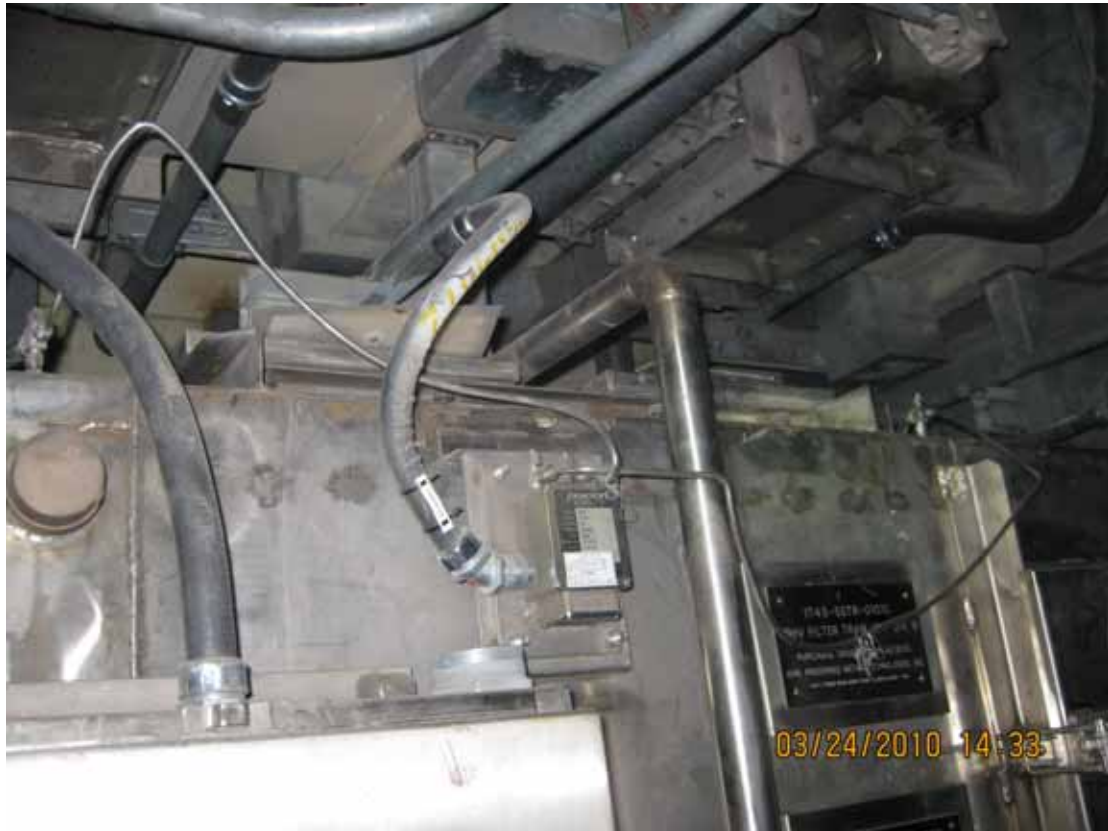
1. Sensing line 管路：管路有彎曲與傾斜之現象、液體管路之 tapping point 朝上、sensing line 未加裝 support 等（附件三視察照片一至四）。
2. 傳送器：部分校正標籤之有效期未更新，有效日期仍標示為至第一次大修為止、傳送器之旋轉扳手遺失、灰塵沾染、安裝位置不當致使安裝後之傳送器不易讀取顯示幕數值等（附件三視察照片五至八）。

照片一 Sensing line 管路彎曲

台電公司應針對上述缺失進行改善，並針對安裝至現場之儀錶與儀控管路再加強保護措施。

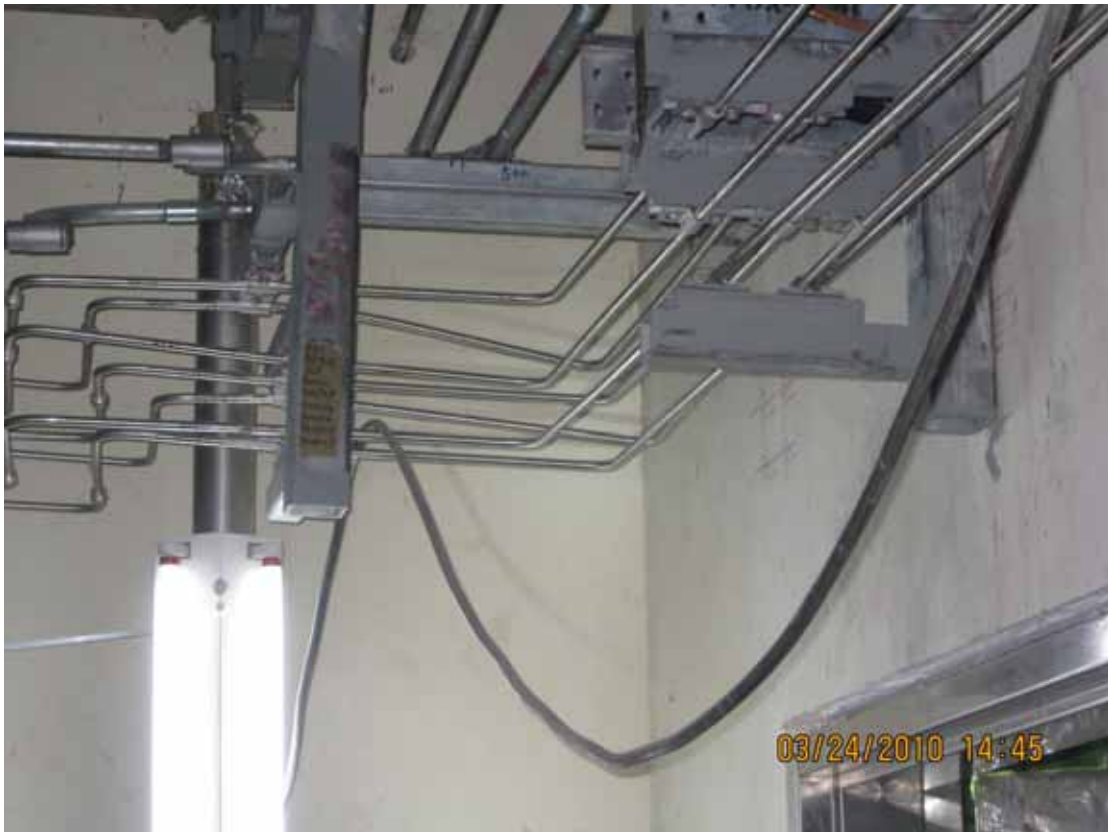
照片二 Sensing line 管路傾斜

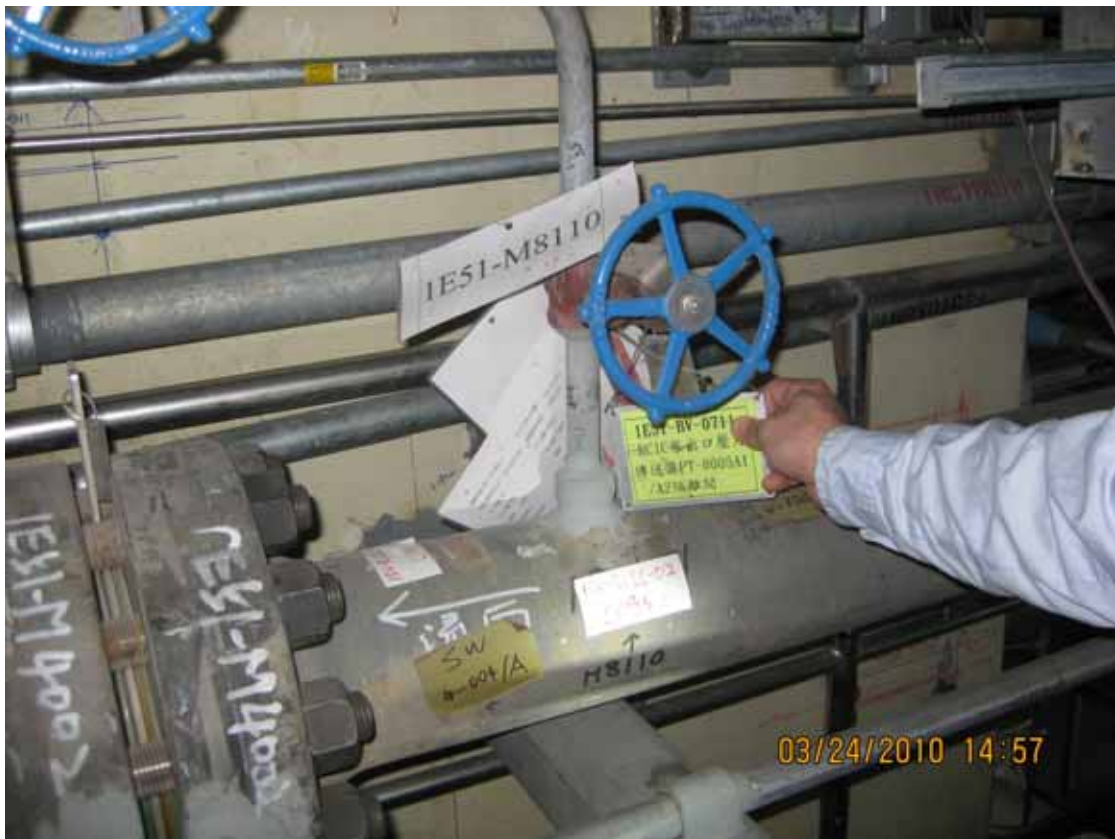
照片三 液體管路 tapping point 朝上

- (4) 為解決流程管路取訊點之 tapping point 向上設計問題 (一號機 120 點、二號機 200 點)，目前有些案例係採用拆除焊道、改變 tapping point 方向、再重新焊接之作法來解決。請確認此作法是否符合規定並評估是否須重新進行焊道檢驗與水壓測試，另請針對 tapping point 之問題提供一整合性報告送本會備查。
- (5) 視察過程曾檢視各系統之 Instrument Data Sheet，並請核技處針對 G31 系統之 level transmitter (1G31-LT-1009、1G31-LT-1013) 重新計算 data sheet 中所列之 calibration range 是否正確。計算結果顯示 level transmitter 之 calibration range 與實際設計之 tank 水位有落差 (以 1G31-LT-1013 為例，高達 10% 之誤差)，建議核技處應重新針對 Instrument Data Sheet 中之 level transmitter 的 calibration range 的正確性進行確認，以避免造成 calibration range 與現場工程現況不匹配之問題。
- (6) 目前品保小組已針對各式偵測器、感測器、傳送器之安裝與校正作業執行過數次稽查與巡查，稽查發現甚具實質意義，然稽查項目主要著重於儲存作業，校正作業所佔之比例仍低，建議未來品保稽查應隨工程進展加強校正部份的查核。

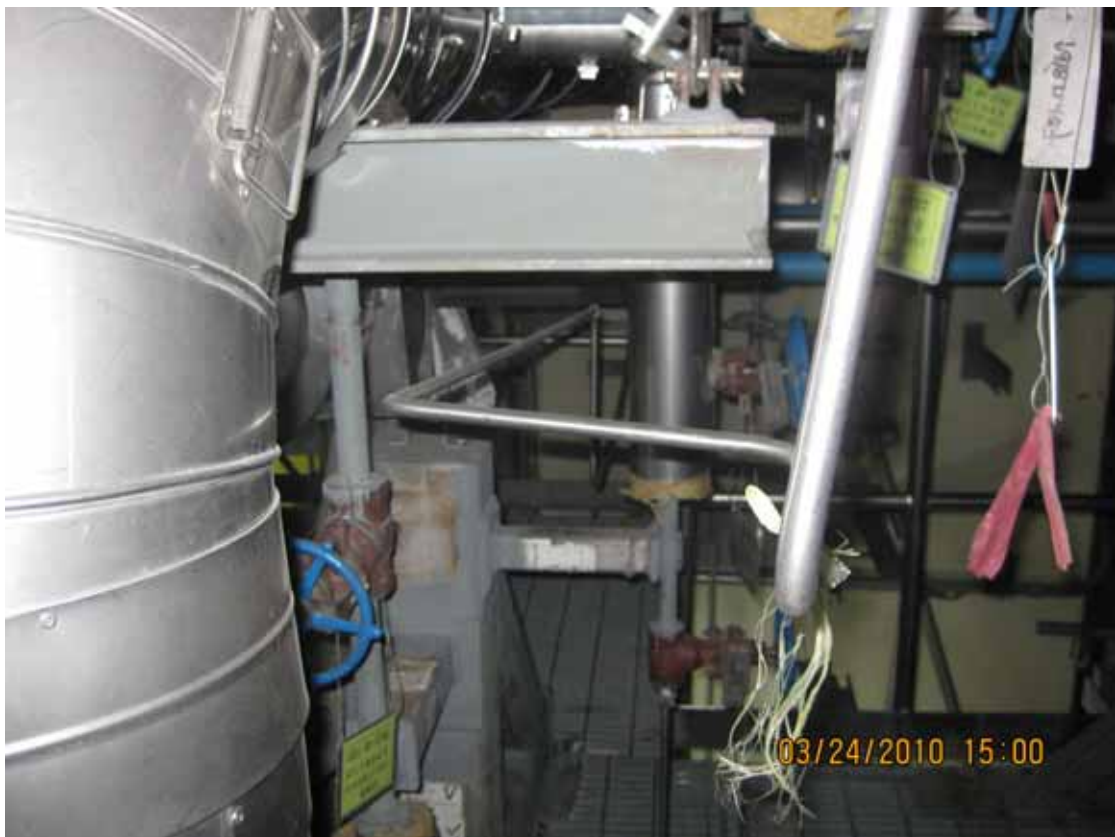
照片四 Sensing line 未加裝 support

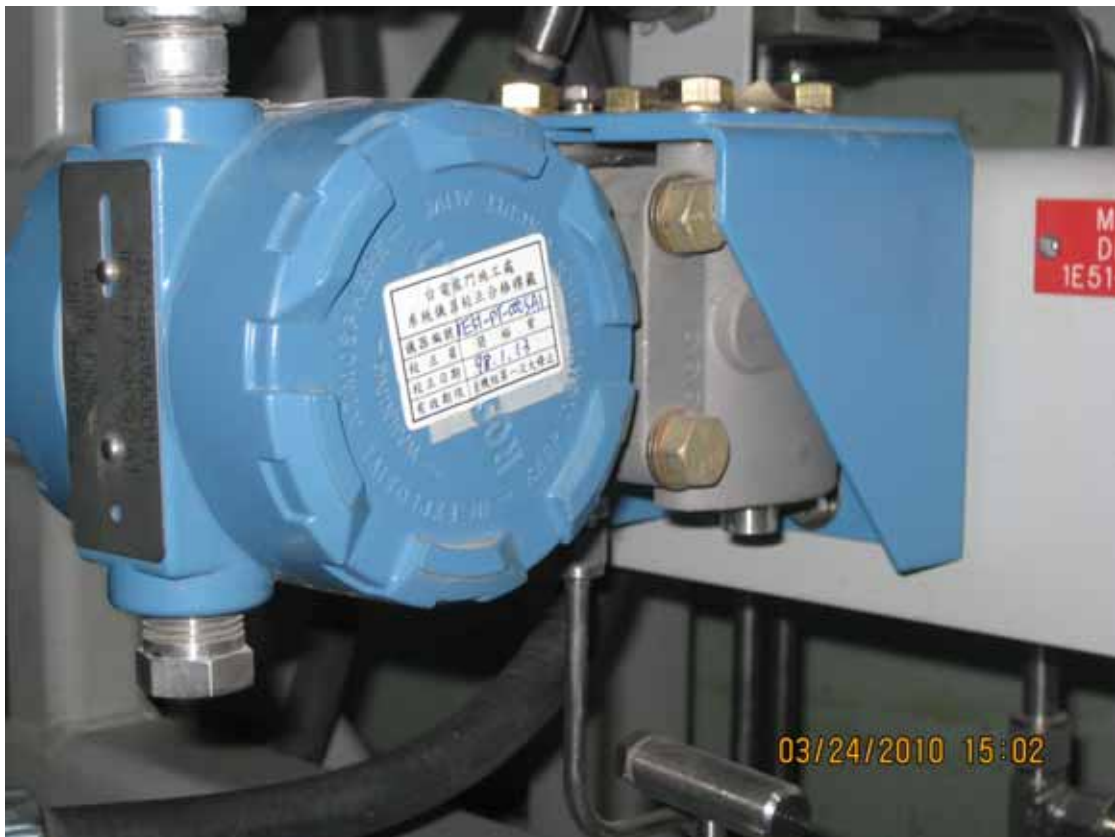
照片五 校正標籤有效期未更新

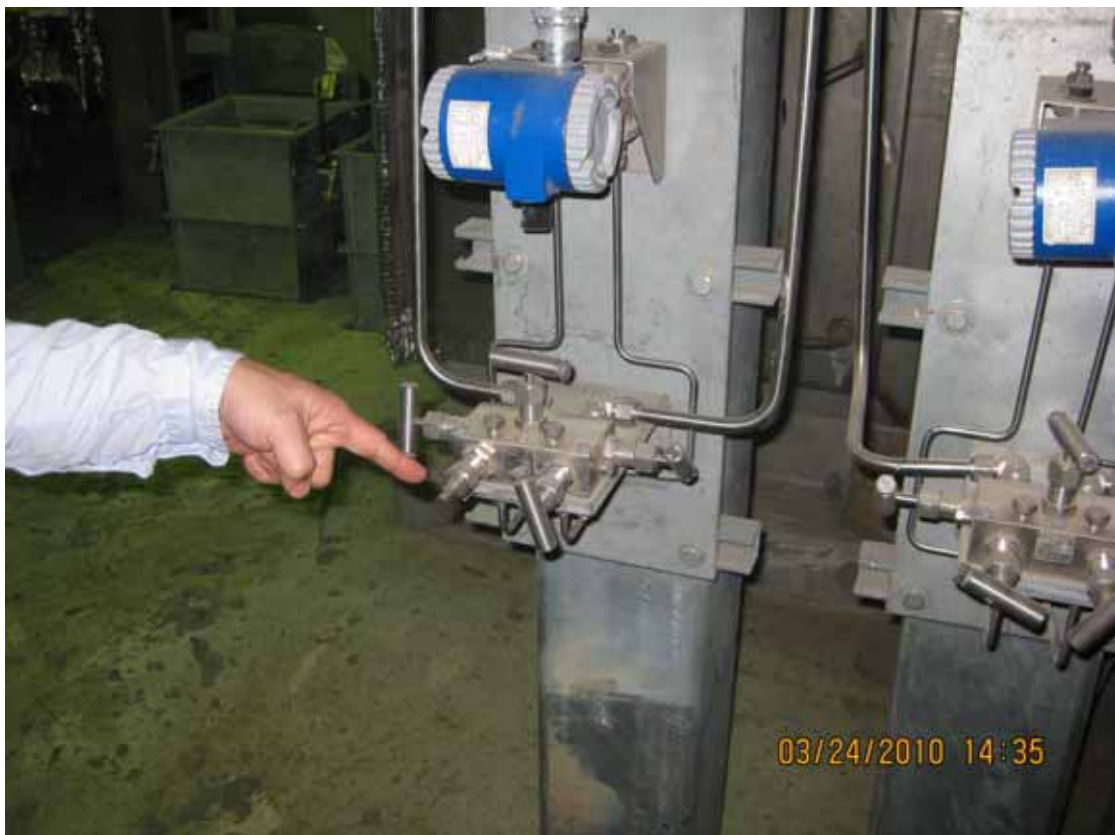
照片六 傳送器之旋轉扳手遺失

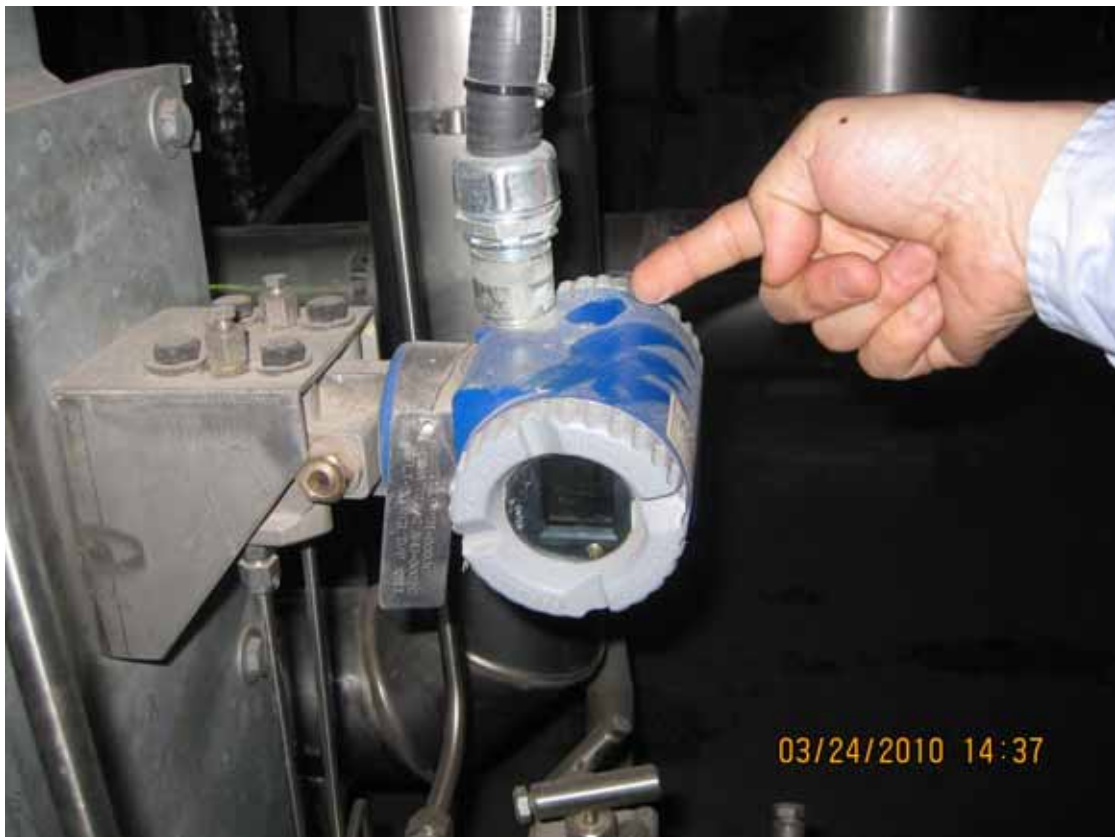
照片七 傳送器灰塵沾染

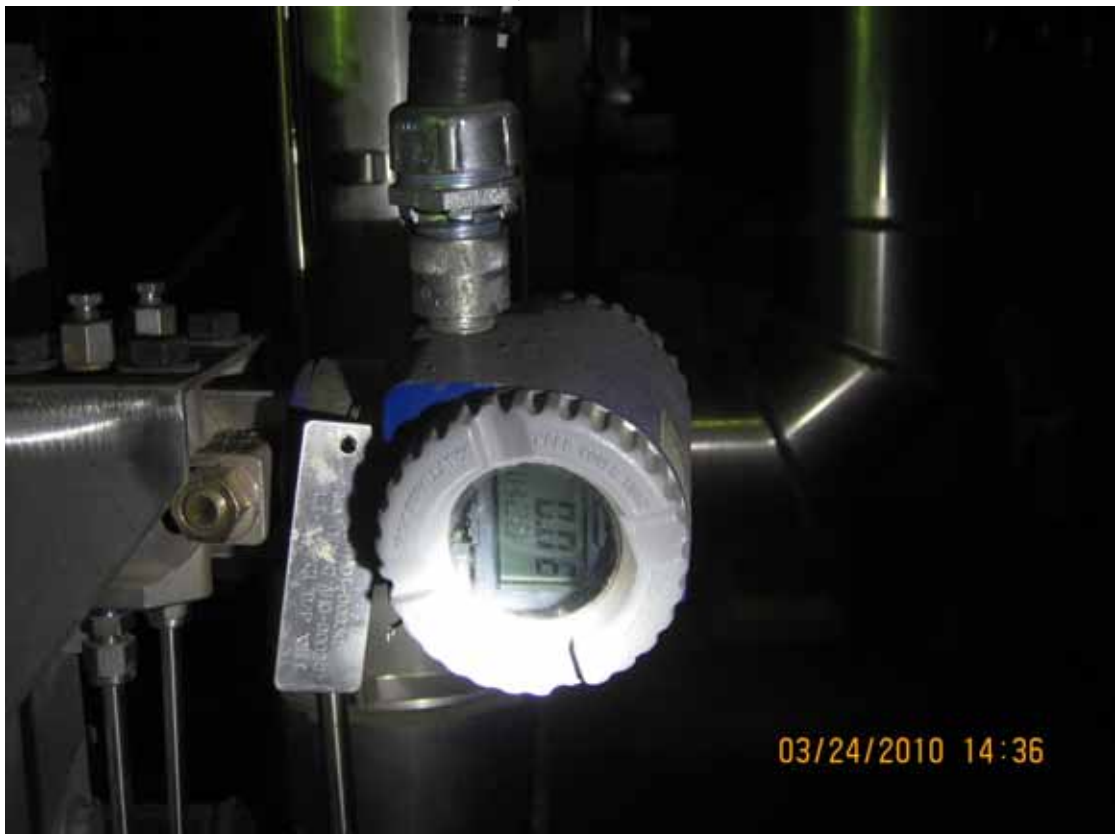
照片八 安裝位置不當致使安裝後之傳送器不易讀取顯示幕數值
