# 龍門核能電廠第十八次定期視察報告

行政院原子能委員會核能管制處

中華民國九十四年四月十二日

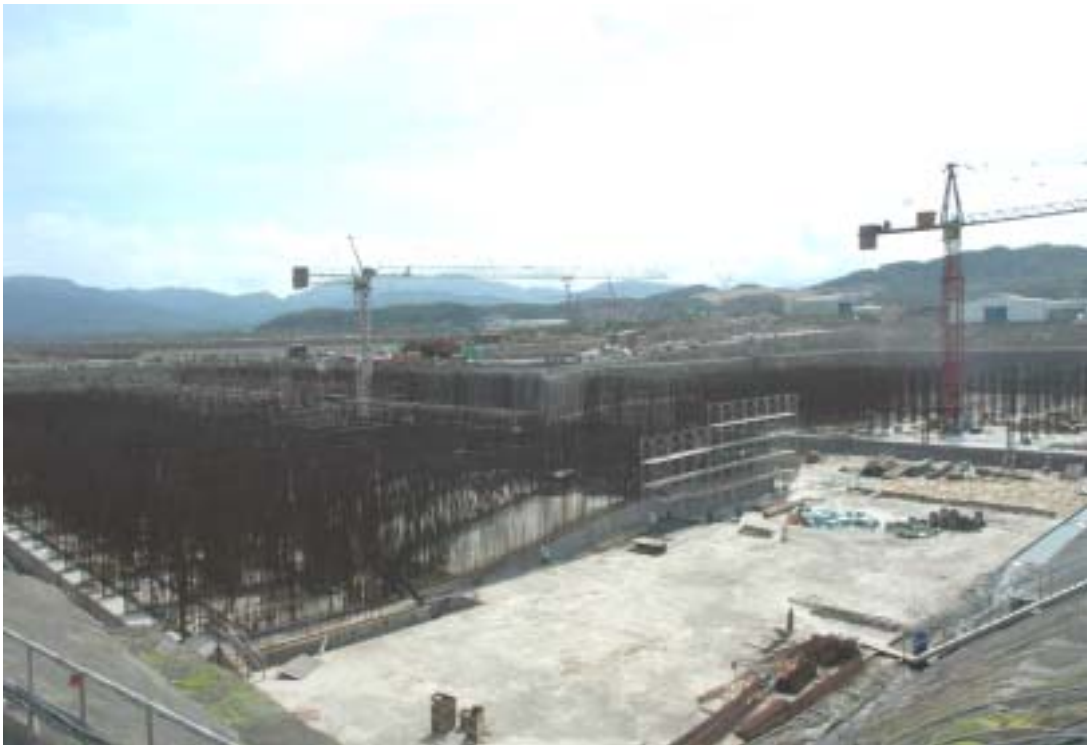
- (五) 巡視一號機汽機廠房施工現場，發現 IW4 第三層有部分牆筋（#11）頂部之九十度標準彎鉤被現場加工彎曲，應說明此變更是否經正常審查程序變更，若無則應檢討改善。另，就現場鋼筋被加工彎曲乙事，則應說明是否符合施工與設計規範之要求，若不符合則應改善並建議開立 NCR 追蹤。
- (六) 巡視循環水及反應器廠房冷卻水抽水機房之基礎施工現況，相較於巡視循環水抽水機房基礎第一、二、三區塊之施工品質不良情形，已有大幅度之改善，特別是止水帶的施作品質，相當良好，可見在施工處的要求下，承包商是可以達到應有之品質要求。
- (七) 建議台電公司能再考量配合反應器廠房結構整體性試驗 (SIT) 計畫，在錨定接頭重要位置裝設應變計，以了解錨定接頭實際之應力應變情形。

照片八：抽水機房施工現況

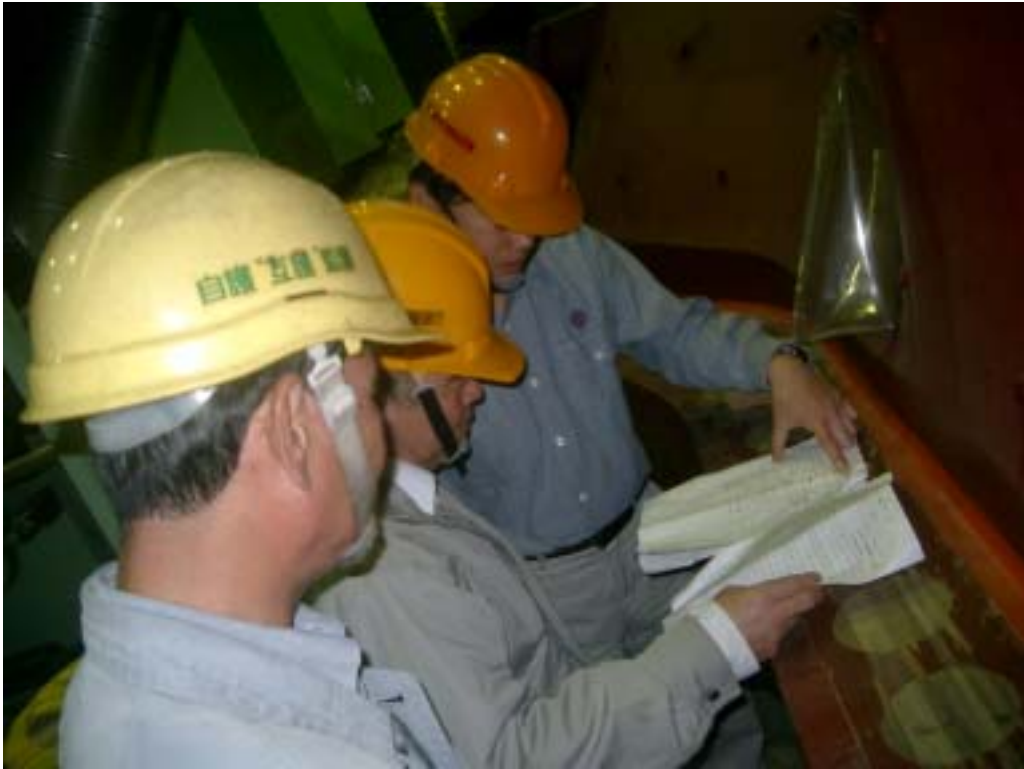
至一號機反應器廠房 EL-8200 視察 RHR、RCIC、RWCU、HPCF 及 CRD 等重要設備之定期維護保養作業，發現定期維護保養作業均依照程序書規定執行，目前反應器廠房屋頂土木結構未完成，雨水會沿 RCCV 牆縫及人孔流到 EL-8200 樓層，造成廠房積水，因此下雨期間，施工處應再加強要求維護單位必須落實現場巡視，注意排水情形，以防止設備浸水。

照片九：視察設備維護作業情形

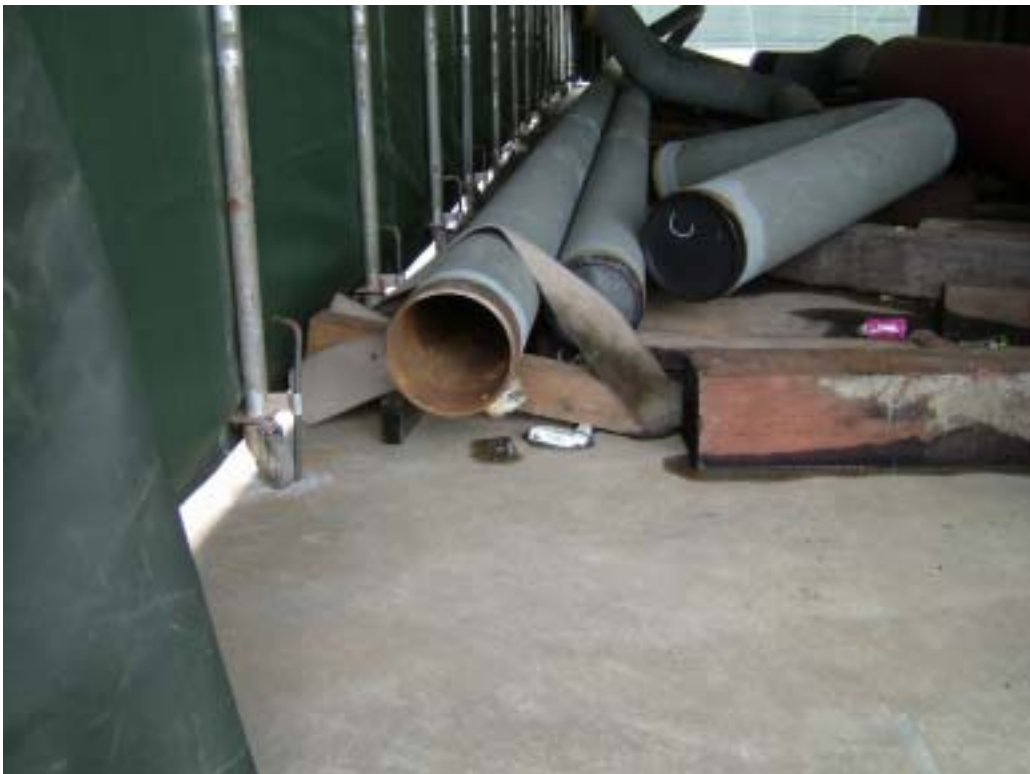
1. 龍門地區雨量多且海風鹽份較高，器材儲存需要防濕與防蝕，為防止器材不致直接受到風吹日晒雨淋，所有器材需墊高，使不與地面接觸並須加覆蓋保持通風與排水良好，本次視察發現，大部分室外儲存管節均蓋棚庫加以覆蓋，可減少器材日晒雨淋，避免空氣污染。
2. 由於核四工程延宕，甚多設備及器材均採用室外存放，視察室外器材儲放情形，發現未建棚庫之管節有少量生鏽及封蓋脫落現象，而置於棚庫之設備，如 Off Gas 乾燥器之螺絲，已有生鏽腐蝕之情形。棚庫之加蓋與覆蓋物可能會有阻礙充份通風的情況，進而衍生器材鏽蝕問題。颱風季節即將來臨，室外棚庫雖然美觀實用，但是棚庫結構是否堅固足以應付颱風的侵襲，施工處應未雨綢繆，事先採取加強保護措施，以增進棚庫之堅固性，以防止遭颱風吹壞，

照片十：管節封蓋脫落情形

- (四) 視察室外器材儲放情形，發現未建棚庫之管節有少量生鏽及封蓋脫落現象。而置於棚庫之設備，如 Off Gas 乾燥器之螺絲，亦有生鏽腐蝕之情形，顯示棚庫之加蓋與覆蓋物可能會有阻礙
