NRD-LM-91-10

龍門核能電廠第七次定期視察報告

行政院原子能委員會
核能管制處

中華民國九十一年六月十三日

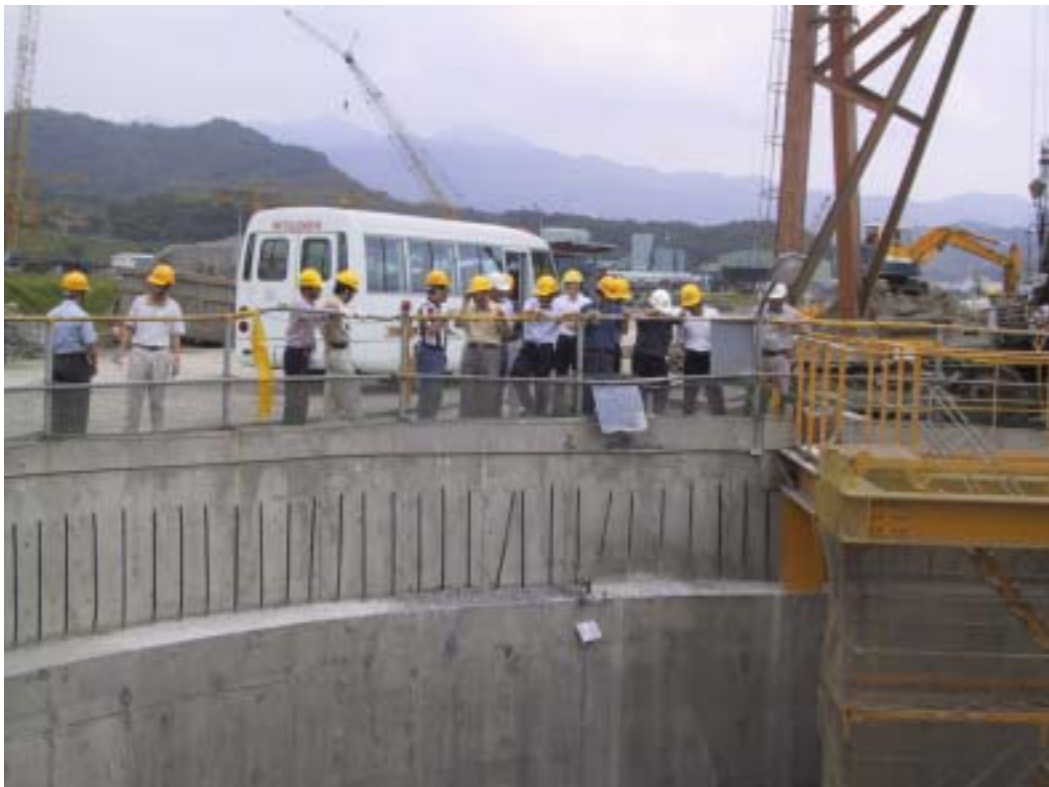
(二) 一號機冷卻循環水出水道工程出發井以開挖至預定深度，宜儘早設立緊急逃生及呼救設備，以確保施工安全

照片八：視察循環冷卻水出水道工程一號出發井施工情形

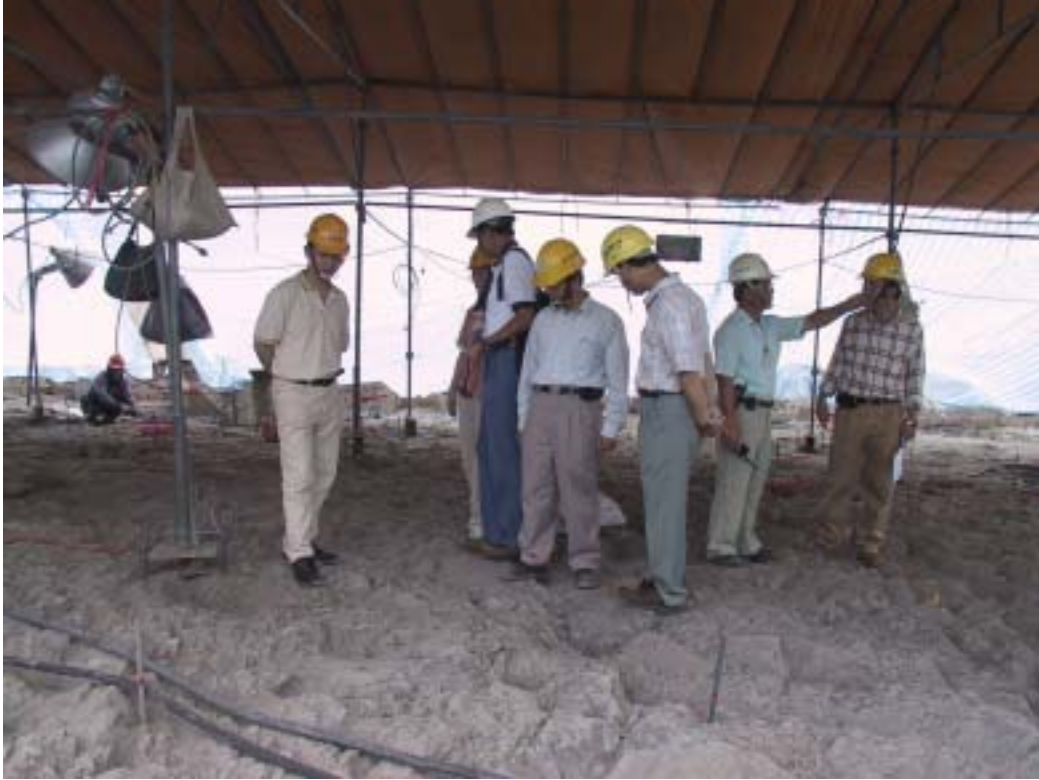
二號機汽機廠房開挖結果剪裂帶較一號機為大，應請台電公司提供地質測繪報告，以及石威公司對此開挖面評估結論與台電公司對本案之評估報告。至於現場巡視時，石威與台電公司針對評估現況說法不一致情形，應確實釐清，避免溝通不良，甚而影響工程品質之可能。

照片九：視察二號機汽機廠房地質測繪情形

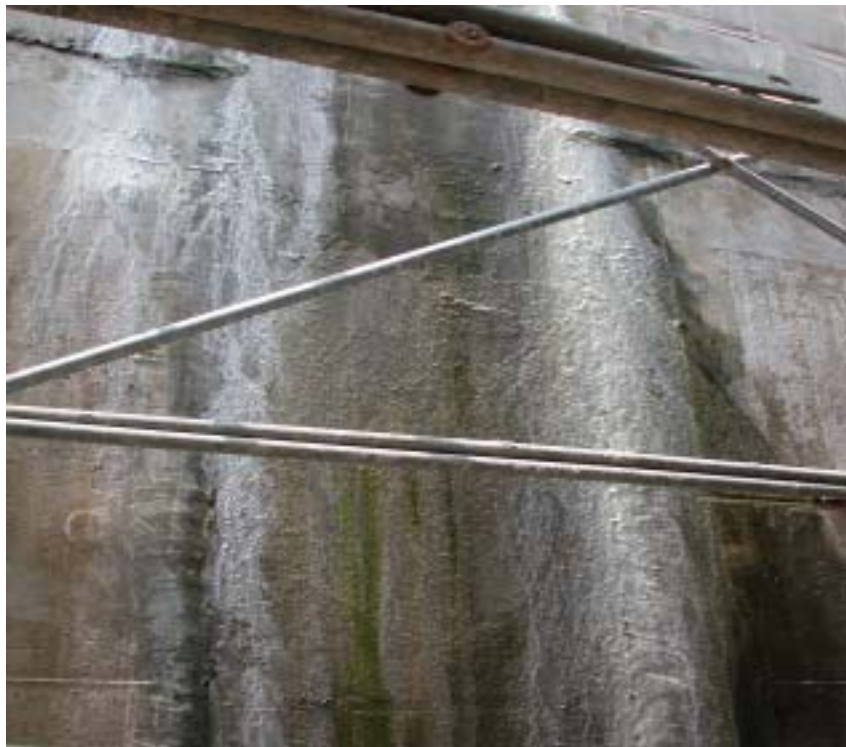
- (一) 一號機反應器廠房外牆發現沿線槽和埋板周圍有乳白色滲析結晶物及滲水現象，自四月上旬發現至今已月餘，仍未見施工處提出完整之處理措施或規劃，品保小組並已發出 QAI 要求澄清，但亦未如期答覆。由於現場施工品質攸關耐震安全，施工處應針對滲水問題儘速查明原因，檢討提出改善對策，儘速解決此問題。
另何以品管 / 品保功能未能確實執行亦應加以檢討。
- (二) 反應器廠房預埋鐵件-線槽 (STRUT)，屬於安全級之鍍鋅鐵槽，經現場巡視已發現線槽內部有積水和鏽蝕之現象，應檢討發生原因，評估其影響，並研擬妥善之處置及改善方式。

照片十：一號機反應器廠房外牆乳白色滲析結晶及滲水情形

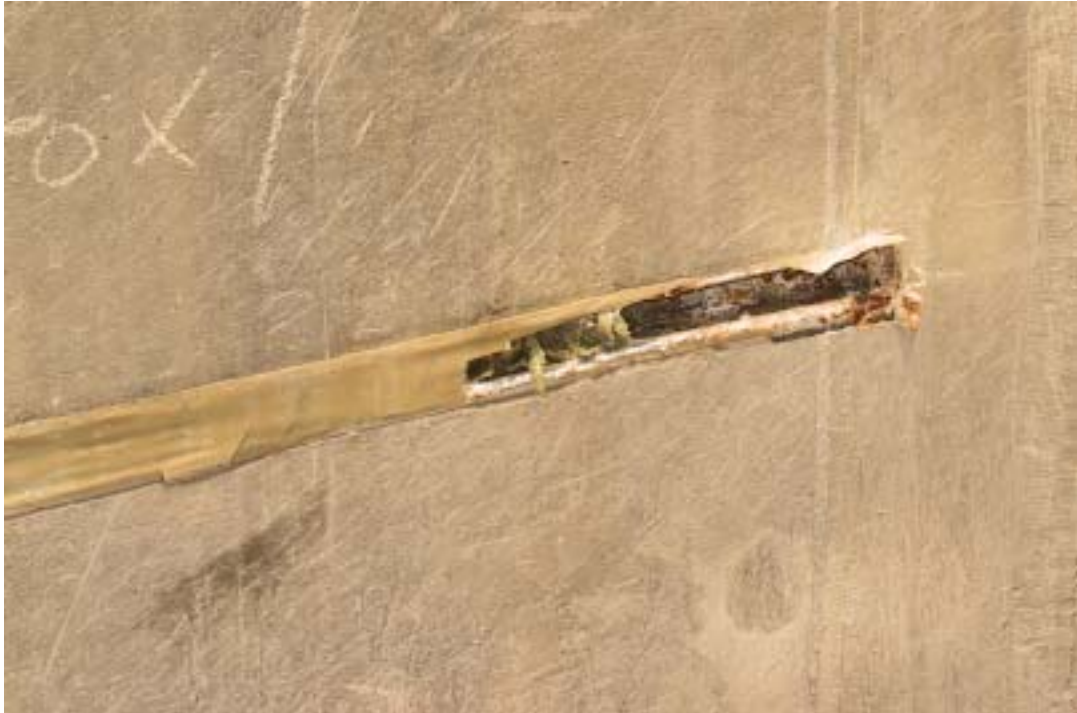
照片十一：反應器廠房預埋鐵件-線槽內部鏽蝕之情形
