主題視察報告
核四廠土木結構施工品質查證

報告人：張國榮

行政院原子能委員會核能管制處
中華民國九十四年十一月十六日

核四廠土木結構施工品質查證

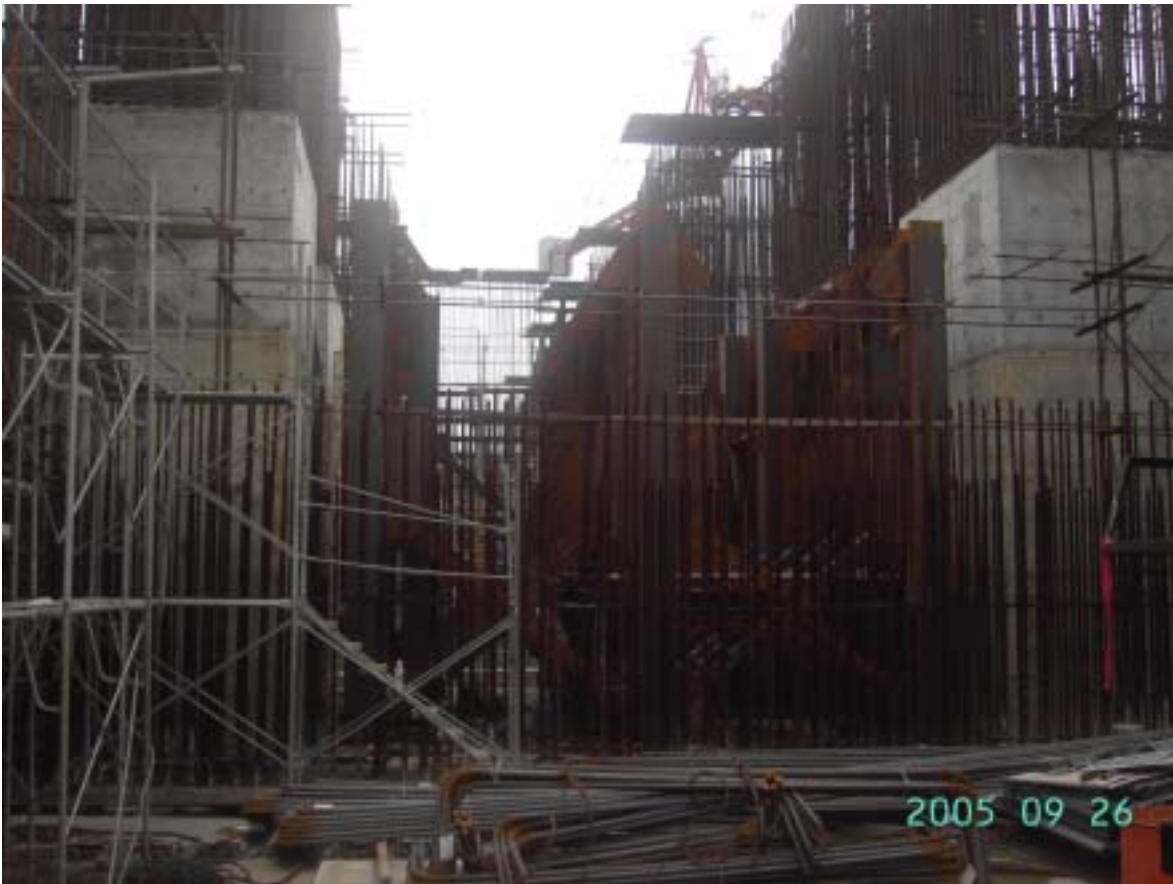
(一)施工處依照目前整體工程進度計畫預計 98 年 7 月一號機商轉推算，一號機汽機廠房最慢必須在明 (95) 年 5 月底前完成 EL30500mm 汽機台樓層的施工 (汽機台柱現況如圖三)，以提供高、低壓汽機及汽水分離再熱器 (MSR) 的安裝環境。施工處原本在近期的管控項目及時程上為 EL+12300 樓版於今年 4 月 30 日前完成，但實際結果在 8 月份才大致完成 (EL+12300 樓版中央區域仍保留未施工，以供下方樓層設備吊放安裝，故該樓版實際上未完成)，因此明年 5 月底前完成 EL30500mm 汽機台樓層的計

畫施工處已確定是無法達成，況且為確保實際進度能符合計畫進度，實際預定安裝高、低壓汽機及汽水分離再熱器的時程必須提早到明年3月開始。針對此結果施工處土木課表示，為配合高、低壓汽機及汽水分離再熱器的安裝，將先完成 EL30500mm 高、低壓汽機及汽水分離再熱器安裝位置的區域樓版。但新亞公司估計最快要到明年9月才能完成 EL30500mm 樓版全部施工，樓板部分完成時程上仍有疑慮，而汽機轉子儲存要求為 B 級，安裝後如何符合儲存等級要求，亦值得本會追蹤注意。

圖三：一號機汽機廠房汽機台柱施工現況

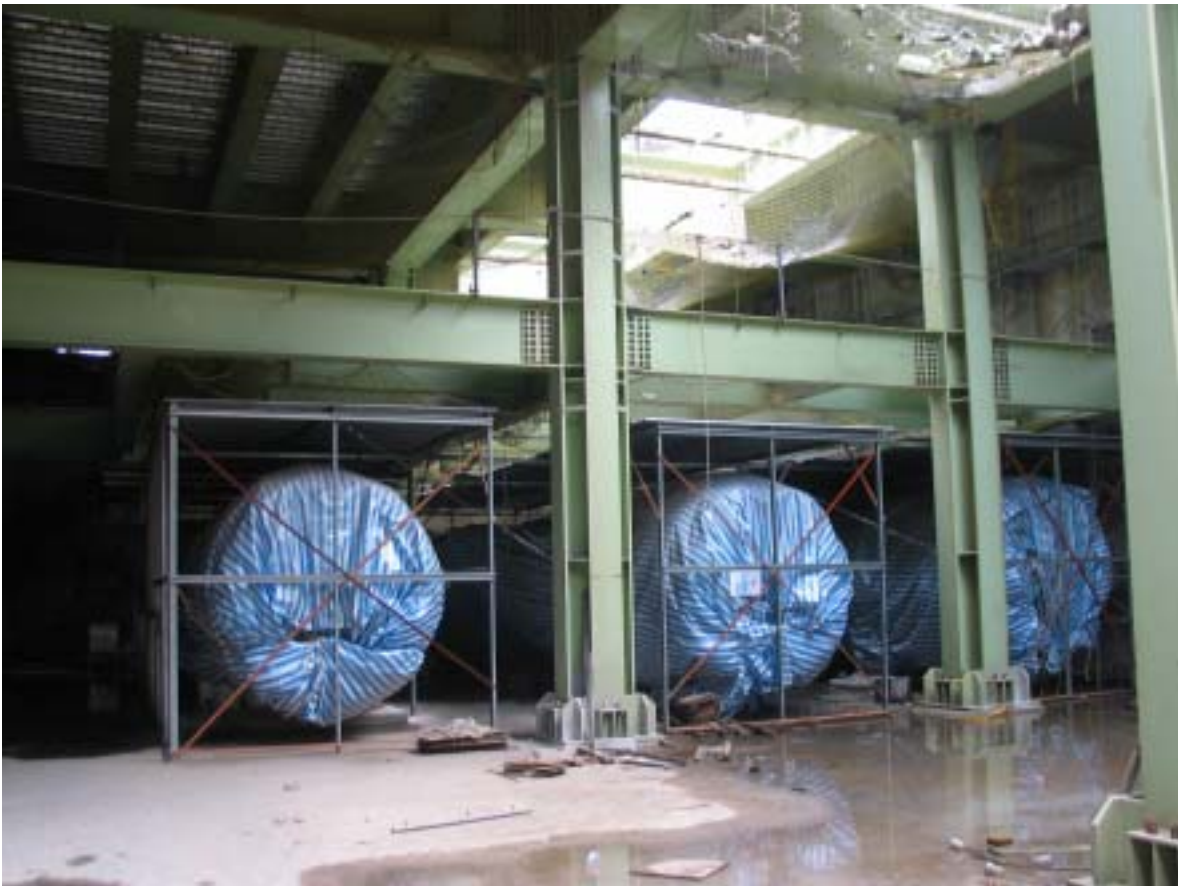
一號機汽機廠房在 EL2500mm 樓地板已組立七根鋼柱(如圖五)，而此七根鋼柱基鈹採用 8 支 $\psi 32\text{mm}$ A307 型

Anchor Bolts 錨錠螺栓，依汽機廠房土木施工規範第 5C.3 節規定施工安裝需符合 AISC Code 要求，同時安裝與檢查等需滿足該規範所附 Research Council on Structural Connection (簡稱 RCSC) 的規定，而 RCSC 在安裝的規定為 Snug-tight 的貼緊狀態，而達此貼緊狀態需依照螺栓型號之 Proof Load (保證荷重) 來決定錨定螺栓安裝所需預拉力，進而決定安裝之扭力值。經查證有以下情形：

1. 施工處原依照石威公司提供之 A307 錨錠螺栓 Proof Load 為 60ksi，安裝前(94 年 5 月 4 日)以 CIR-SWAI-(CCP001)-CIV-E018 再向石威公司澄清 A307 錨錠螺栓再貼緊狀態下之相應扭力值，5 月 5 日時仍電話表示 Proof Load 為 60Ksi。
2. 94 年 5 月 6 日石威公司卻正式來文以「Proof load strength shall be 36Ksi instead of 60ksi」。然而 5 月 5 日施工處已依 60ksi 之 Proof Load 推算相應扭力值 25.1kgf-m 而施以 30kgf-m 安裝完成。
3. 此結果造成安裝扭力遠大於實際安裝需要之 15.06ksi 扭力值，其結果是否會造成安裝預拉力過大，致使材料產生永久變形，而有降低強度品質之虞。
4. 經與經辦課及品保小組討論，所施加之 30kgf-m 經計算所得預拉力為 12.55ksi，而該螺栓進廠取樣進行之物理試驗結果顯示降伏應力為 49.7ksi 遠高於 12.55ksi，可推斷材料仍在彈性範圍內，無永久變形之虞。
5. 經查證該批已安裝之螺栓已調降回至 15.1kgf-m，但扭力調降之作業管制，施工處未留有正式紀錄，顯示其管制作業明顯疏失。
6. 另依 RCSC 8. (d) . (2) 規定，螺栓在達 Snug Tight 狀態後，需依螺栓長度在施加一適當旋轉量，但未依此規定施作，不符施工規範要求。

圖五：一號機汽機廠房使用 A307 錨定螺栓之七根鋼柱位置現況

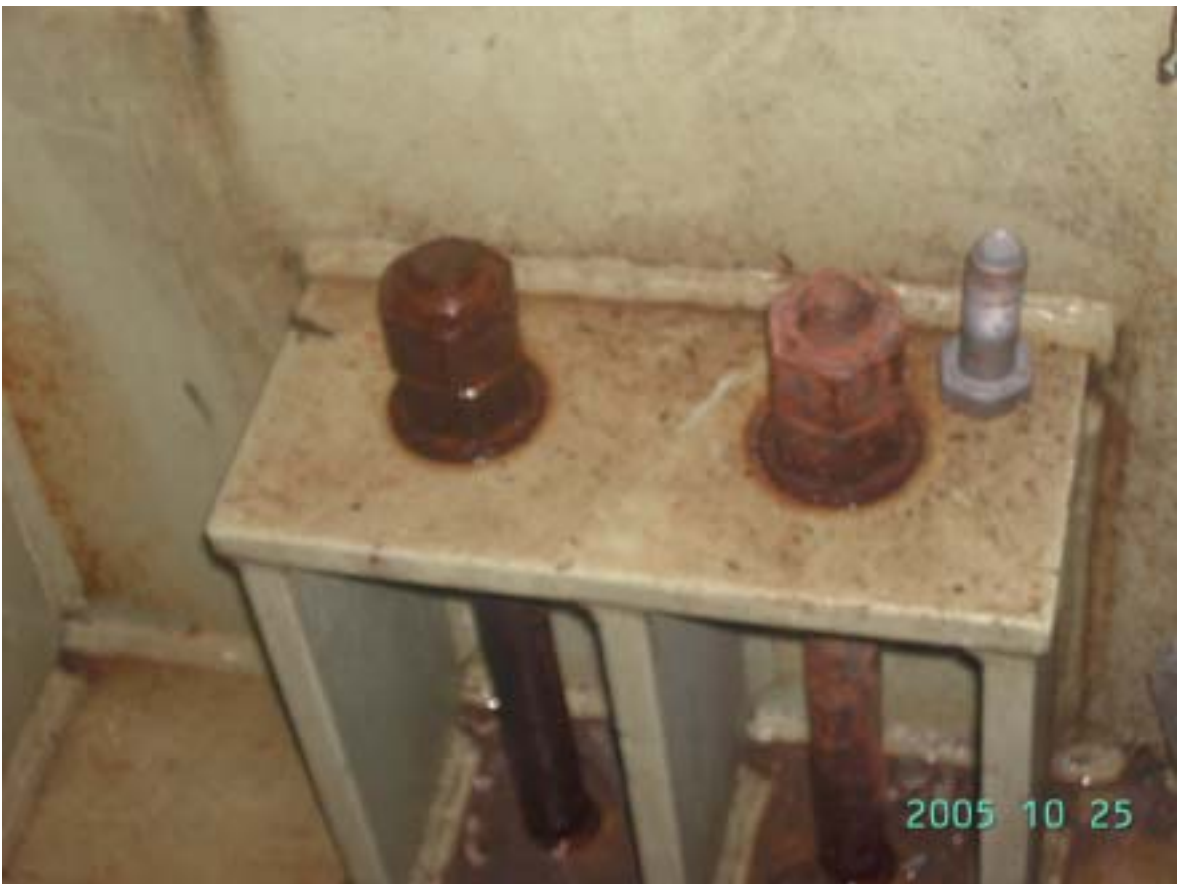
- 7.前項鎖緊方式，本會配合施工處於 10 月 25 日現場查證重新鎖緊作業發現鎖螺帽時，採用兩顆螺帽安裝（如圖六），第一顆螺帽採大致鎖緊，鎖第二顆螺帽時才鎖至”SNUG”狀態，在鎖緊時第一顆螺帽會隨第二顆螺帽轉動。此施工方式雖經 CIR-SWAI-(CCP001)-CIV-E027 澄清石威公司同意，但施工的結果未能符合第一顆螺帽使螺栓作用段在”SNUG”狀態，卻讓止滑作用的第二顆螺帽與第一顆螺帽間部份非螺栓作用段達”SNUG”狀態。
- 8.以上情形已於 AN-LM-94-008-1-2-1 (R0) 注意改進事項答覆審查意見，要求施工處澄清與改善。

圖六：A307 錨定螺栓使用二顆螺帽安裝現況

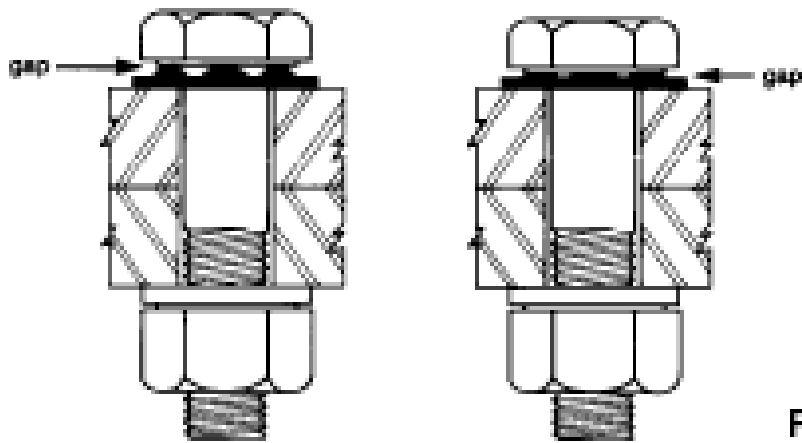
Figure 3

- 1.A325 及 A490 高強度螺栓並未依 RCSC 規範規定進行 DTI 拉力驗證試驗。
- 2.經本會要求檢討改善後，施工處已針對已使用之 ψ 7/8 吋 A325 螺栓及 ψ 1-1/8 吋 A490 螺栓依 RCSR 規範每種尺寸取 3 組樣體試驗，每組係依各自螺栓搭配 ASTM F959 的 DTI 指示器及 ASTM F436 的 Washer 組裝，試驗結果每種尺寸各完成四組合格樣體試驗。
- 3.本項 DTI 拉力驗證試驗主要在驗證使用 DTI 指示型墊片安裝的螺栓，可承受大於 RCSC 規定 1.05 倍規範值 (Minimum tensile strength)，而依 DTI 於 ASTM F959 Table II 規定，有熱鍍鋅或塗環氧樹脂之 DTI，採用 0.005 吋厚間隙規 (Feeler Gage) 檢測，否則採用 0.015 吋厚間隙規檢測，檢測時需半數以上之 DTI 間隙 (Gap) 無法插入，以證明其鎖緊程度。(如圖七)

4. 驗證試驗結果 $\psi 7/8$ 吋 A325 螺栓完成 4 組合格試驗前有 3 組失敗案例（未列於試驗報告中）； $\psi 1-1/8$ 吋 A490 螺栓的試驗則無試驗失敗情形。
5. 在 A325 螺栓試驗四組成功試驗數據中，其 DTI 有 5 個 Gap 使用 0.015 吋厚間隙規，有 2 個 3 孔插入 2 個 2 孔插入，表示驗證試驗後平均結果尚未達施工安裝的 3 孔不能插入的要求。
6. 但施加的驗證載重為最小拉力強度的 1.05 倍，接近降服強度的 0.9 倍，破壞強度的 0.8 倍，由此推論現場施作之螺栓，將承受大於最小拉力強度的 1.05 倍。
7. 查證時部份已現場安裝之 A325 螺栓誤以機械鍍鋅為熱鍍鋅而以 0.005 吋厚間隙規檢測，因此這些已安裝之 A325 螺栓恐又較前項推測承受更高之拉應力。
8. 檢討其取樣試驗之取樣作業方式，其抽樣方式係忽略失敗案例，直到成功試驗之試驗組數符合頻率為止，亦不符合抽樣試驗要求。
9. 同樣的在 A490 螺栓方面雖無試驗失敗及現場安裝亦採用 0.015 吋厚間隙規檢測與試驗時一致，但其 DTI 為 7 孔，有 1 組 3 孔插入、2 組 4 孔插入及 1 組 6 孔插入，明顯低於 7 孔需 4 孔不能插入（即最多 3 孔插入），亦可推測現場 A490 螺栓將承受高於驗證試驗時之拉應力。

以上情形顯示現場安裝之高強度螺栓進行驗證試驗取樣頻率抽樣方式，及現場安裝後所承受的拉應力，可能相當接近降伏強度與破壞強度值，將嚴重影響日後螺栓的承載能力。這些疑慮已於 AN-LM-94-008-1-2-3 (R0) 注意改進事項答覆審查意見，要求施工處澄清與改善。

圖七：DTI 間隙規插入 gap 檢測方式

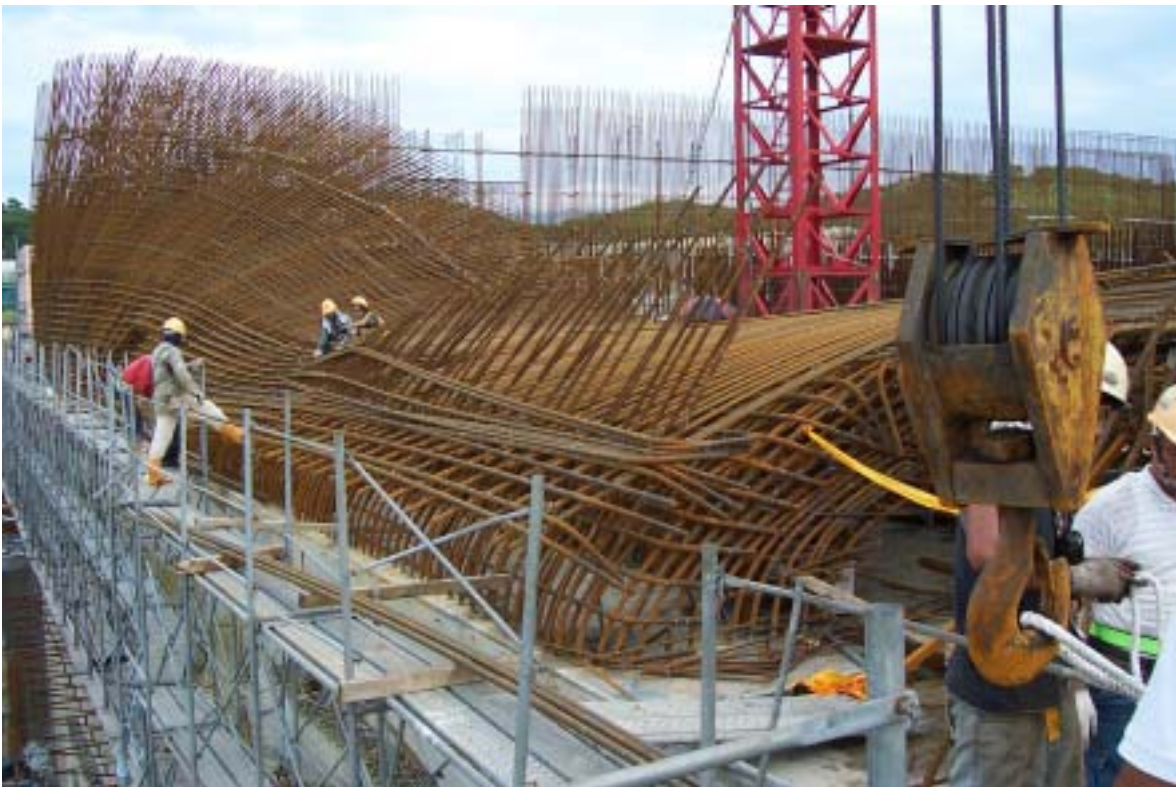
今年 7 月 18 日海棠颱風過境，造成一號機汽機廠房 EL12300mm 樓版東側外牆 OW-6、7、8 區域鋼筋倒塌受損(如圖八)，施工處隨即會同核技處、核安處品保小組、SEO 小組、石威公司及新亞建設等單位於 7 月 22 日召開海棠颱風災損的現場會勘，經會勘後結論。

圖八：海棠颱風致一號機汽機廠房東側外牆鋼筋倒塌受損狀況

1.鋼筋變形彎曲的曲率半徑 $R > 9m$ 者，依 ACI 318-95 R7.3.2 節規定，以冷彎方式扶正、拉直即可。

2. $R < 9m$ 者，需先紀錄其 R 值，以冷彎方式拉直，再取樣送試驗單位證實必須符合以下要求。

3.上述取樣鋼筋以每排取樣 4 支，並以選取彎曲最嚴重者。

以上取樣試驗在取樣方式及其代表性方面仍有疑慮，施工處乃於 8 月 8 日再召開海棠颱風災損第二次現場會勘與討論，為兼顧取樣後現場後續復原之施工性，係以切取 Dowel 鋼筋之上部約 1m 長，於加工廠先彎曲成與該支取樣鋼筋相同曲率 R 值，再拉直後之類似品 (sister)，進行實驗室拉力試驗。同時為了解現場鋼筋實際受風力彎曲後之情形，另於內層兩

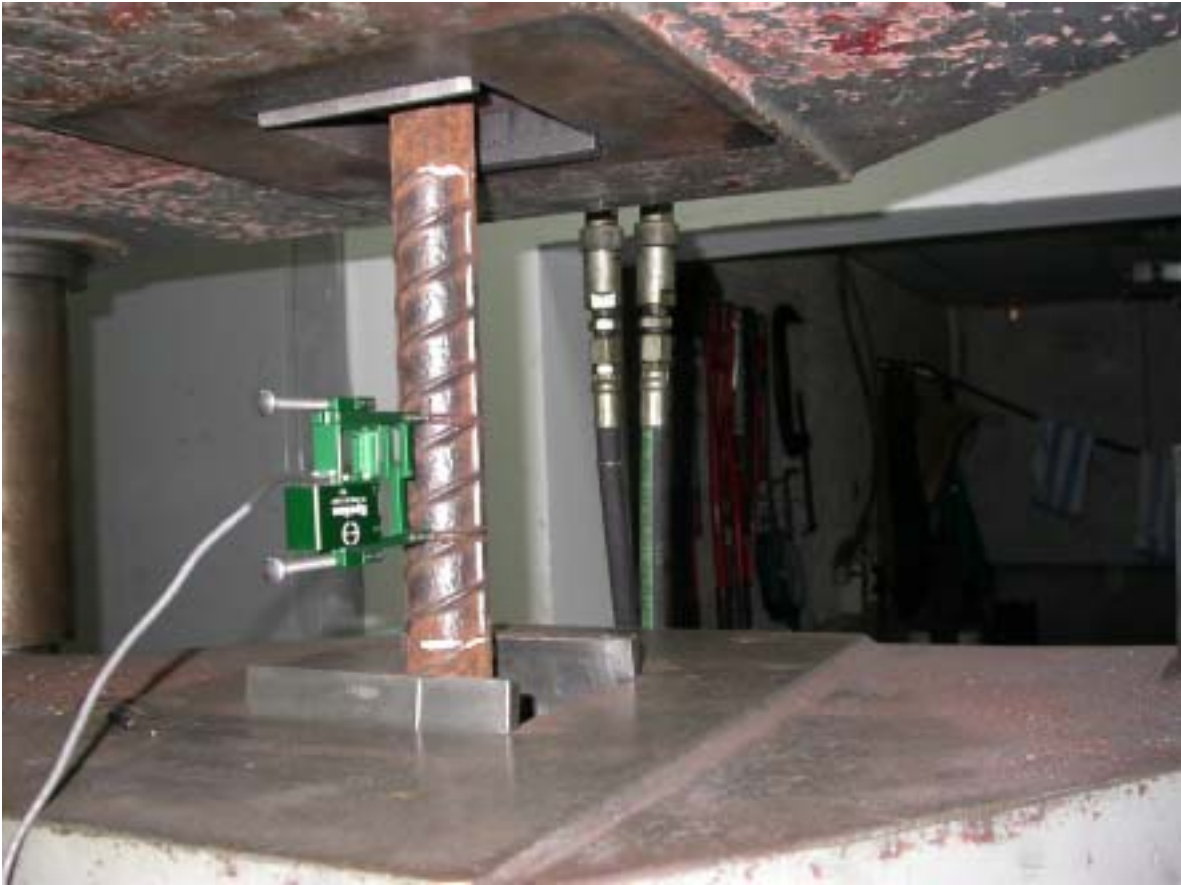
(2)實驗結果之應力－應變歷程曲線第二次無法評估真實的應變情形，亦即無法了解在耐震的情況下可吸收的能量為何。但第三次取樣試驗結果在試驗時加裝鋼筋應變計（如圖九），以剔除試驗時夾具的滑移，經比對後應力－應變圖之圖形良好，符合評估耐震能力參考的要求。

圖九：第三次取樣鋼筋安裝變位計情形

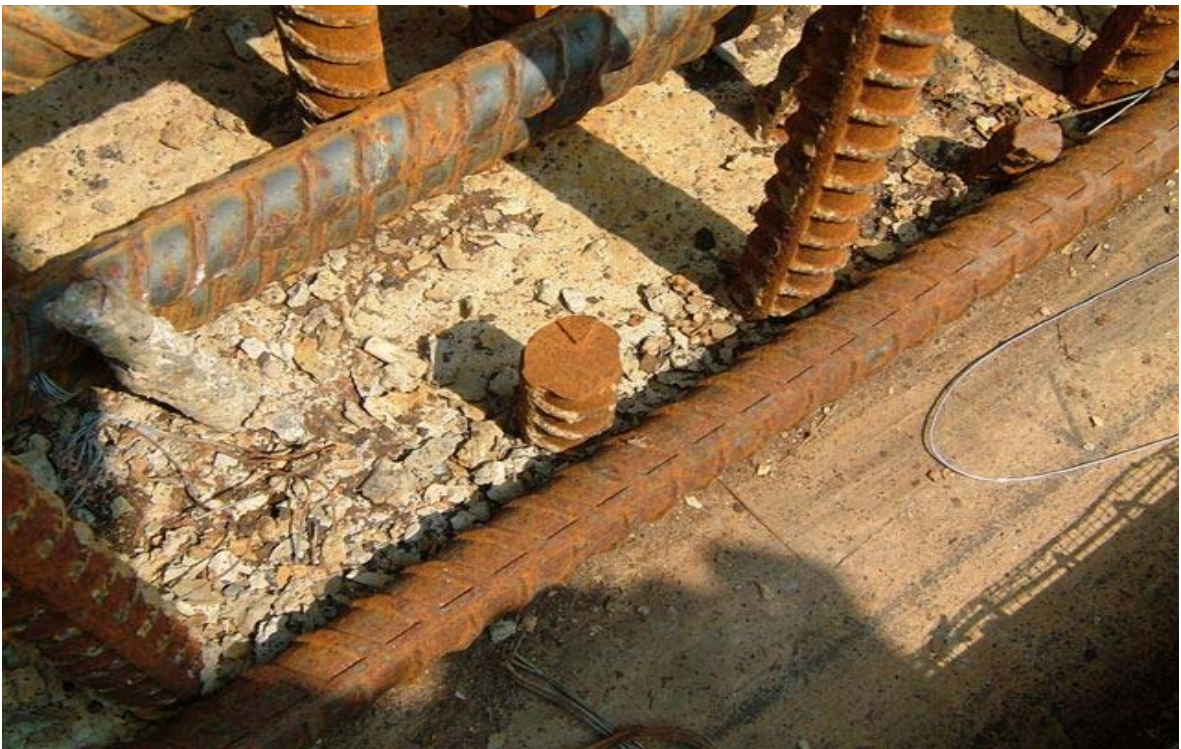
驗、抗彎試驗及其他相關試驗，但本試驗係針對現場變形嚴重位置取樣進行試驗，有針對性，在實際切割後的鋼筋，變形最嚴重位置是否如取樣試驗目的而進行拉力試驗或其他重要想要了解鋼筋變形的影響，這方面施工處缺乏掌握，因此爾後有類似驗證試驗應先釐清取樣試體尺寸與實驗之間的關係，做為正確取樣尺寸及試驗的依據。

圖十：鋼筋截切後情形

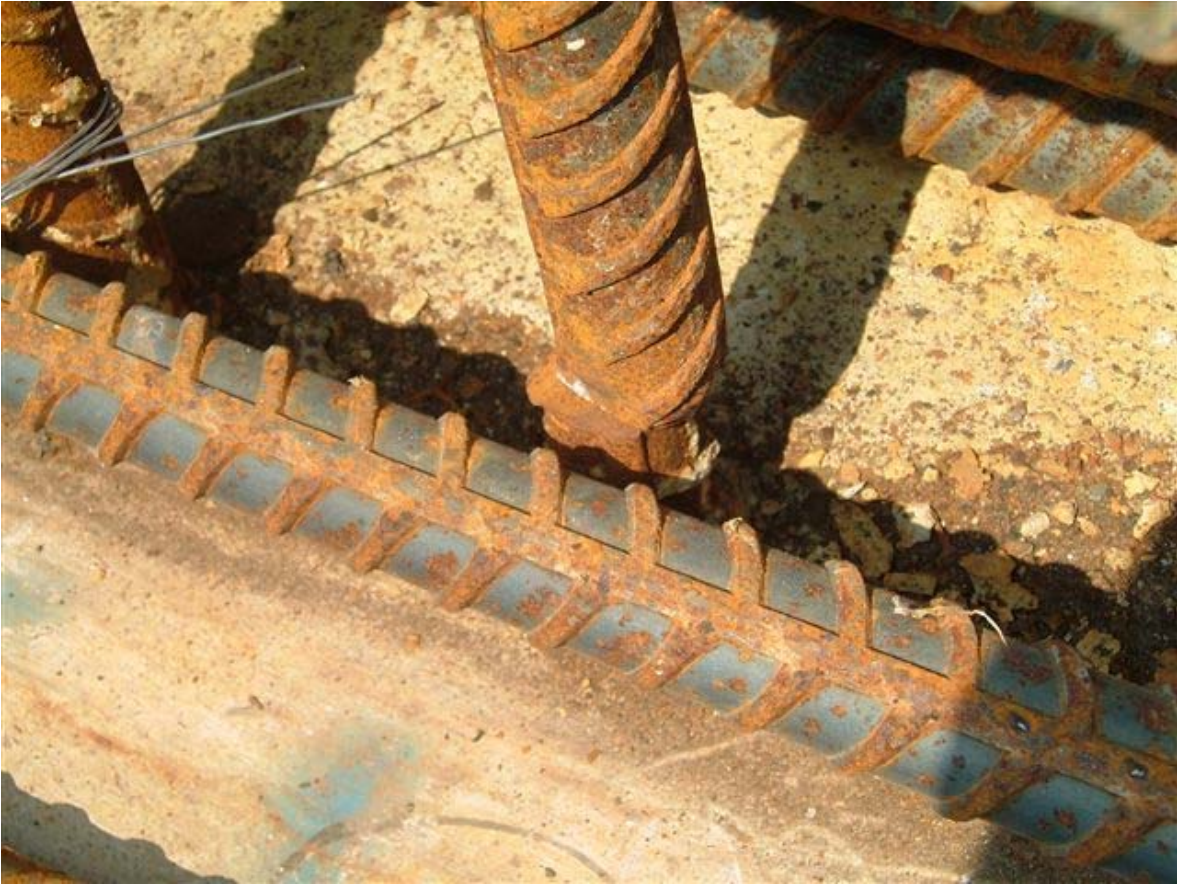
- (1)受損鋼筋均全部編號記錄所有鋼筋的變形曲率。
- (2)第二次取樣位置為 I1-105、149 及 I2-96、159，位在受損最嚴重之內兩層，且分別選擇鋼筋變形之彎曲曲率半徑最小的兩個區域內。
- (3)第三次取樣位置為 I1-93、162 及 I2-103、152，亦位在受損最嚴重之內兩層，且分別選擇鋼筋變形之彎曲曲率半徑最小的兩個區域內。
- (4)前項原指定取樣位置為 I1-94，因該位置距地面 103cm 處有鋼筋續接器（即第一次取樣後上部安裝續接器續接），無法滿足實驗室 120cm 之要求長度，因此取 I1-93，但仍符合取樣保守性要求（即 I1-93 之變形仍為最嚴重位置）。
- (5)第一次取類似品於加工廠加工模擬變形情形，依照弦長 S 及截距 T 加工，加工後所造成的變形非均勻變形，與實際不符，但其變形集中於一處，對於驗證作業的判定上仍屬保守可接受。
- (6)本案施工處已分別依照鋼筋受颱風影響結構品質及鋼筋被截切品質不符，分別開立 NCR-CIV-388 及 394 二件不符合報告，品管作業符合品保要求。惟對於被截切的 8 支鋼筋（如圖十、十一）評估仍在設計餘裕內，理論上可接受，但在觀念上降低設計餘裕多少抵觸了原始設計餘裕的用意。
- (7)鋼筋取樣長度依實驗室要求為 120cm，係實驗室認為鋼筋為均質材料，而需將試體切割成三份，再分別進行拉力試

圖十一：鋼筋直接對接處理
