龍門核能電廠第 45 次定期視察報告

行政院原子能委員會核能管制處

中華民國 101 年 3 月 21 日

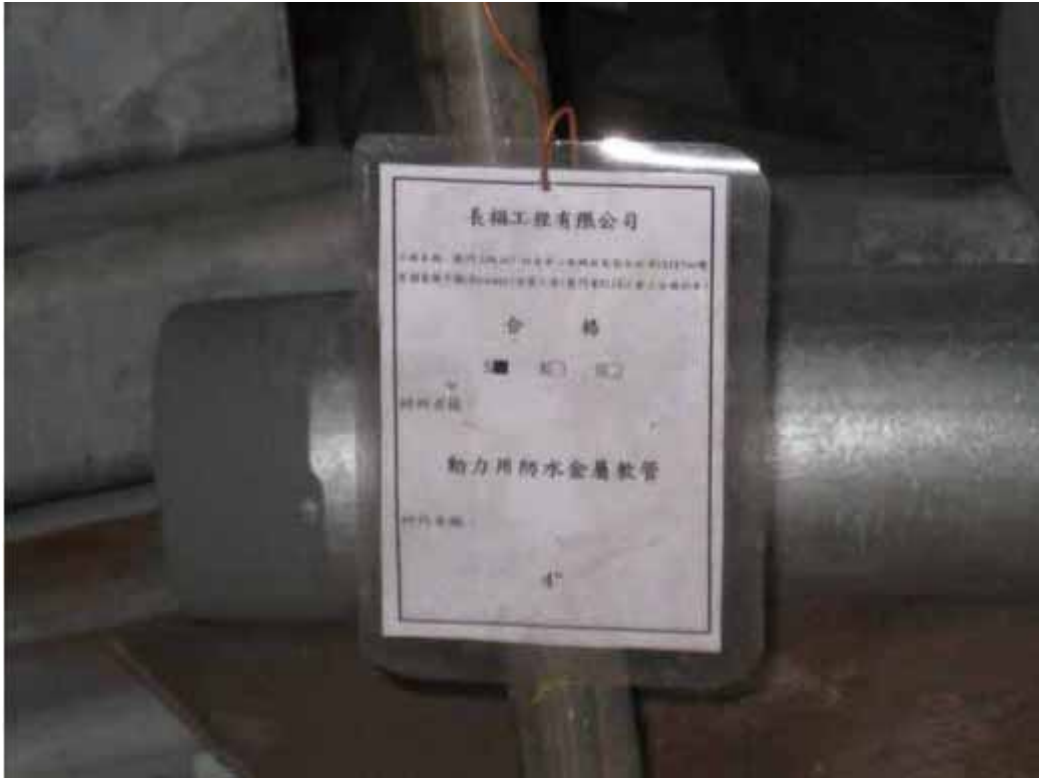
1. 榮電公司之器材或材料移轉台電公司之作業現況，係依新承攬商提出用料清單後龍門施工處電氣組確認無誤後會同品質組、材料組與榮電公司共同進行點交及驗收等相關作業後，再移交新承包商使用及暫存或由龍門施工處材料組進行儲存。目前已完成移轉計有 13 批，查閱器材移交文件，因榮電公司對器材或材料品質文件無法對應至各批料或器材，顯然僅能表示該批產品符合台電公司進廠檢驗要求及數量正確，台電公司應澄清說明此模式其品質文件如何滿足器材或材料可追溯性要求。
2. 安全級電纜管槽施作承包商協真、億凡及長福等公司領取之材料係依照該公司之品保方案進行相關材料接收、儲存與保管維護，因台電公司規劃將由專案廠家品保方案下執行該材料接收與維護等作業，施工處應妥善規劃現階段作業與日後專案廠家之銜接管理。
3. 巡查安全級承包商協真、億凡及長福等公司領料後之儲存現況，三家公司材料共同使用同一倉庫，僅以區域隔離之材料管理方式，且該公司之品保方案並無 QA 制度，故專業廠家品保方案尚未建立前，應澄清說明是否滿足品保方案之要求。現場查證時，儲存區域相關吊牌標示未確實，有未懸掛或掛錯吊牌以及未使用之吊牌散落一地情形（參照片 3 及 4），雖於視察期間陸續改善前述缺失，惟為確保器材或材料符合品保要求，台電公司應加強查核及改善。

照片 3：安全級承包商儲存區域內標識錯誤

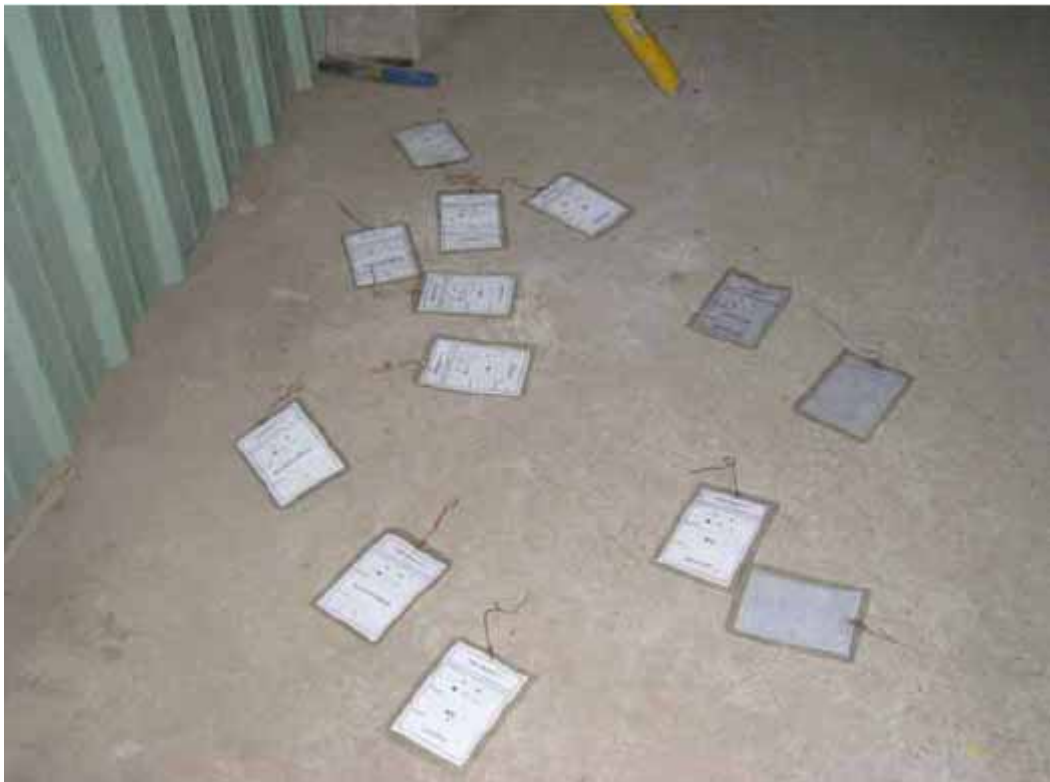
照片 4：安全級承包商儲存區域內標識散落地面

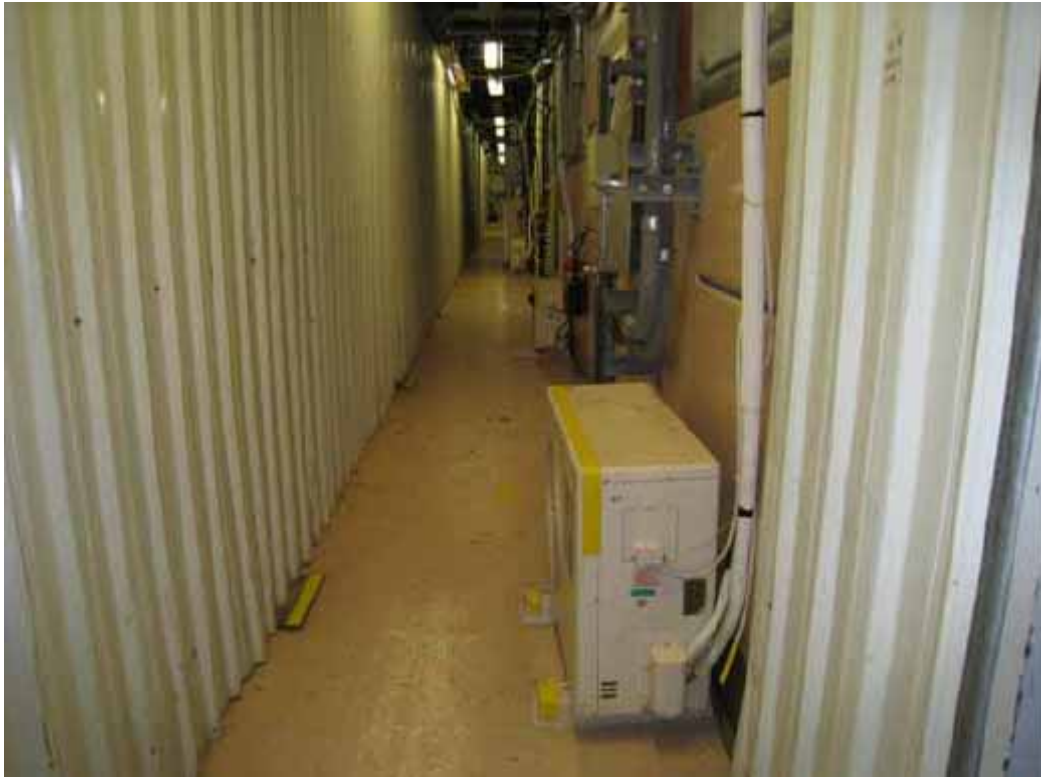
1.本會於第 44 次定期視察就二號機電氣設備 (如 CVCF) 為確保設備品質安裝臨時空調，惟此臨時空調室外機均裝於廠房內恐影響其他設備，本會就此問題開立注改要求台電公司檢討改善並妥善規劃空調系統，本次定期視察現場巡視二號機 SGB 廠房仍發現空調室外機仍安裝於廠房內 (參照片 5)，二號機正式空調系統短期間恐無法提供，台電公司應妥為規劃，避免影響電氣及儀控設備之可靠度。

照片 5：二號機 SGB 空調室外機仍裝於廠房內

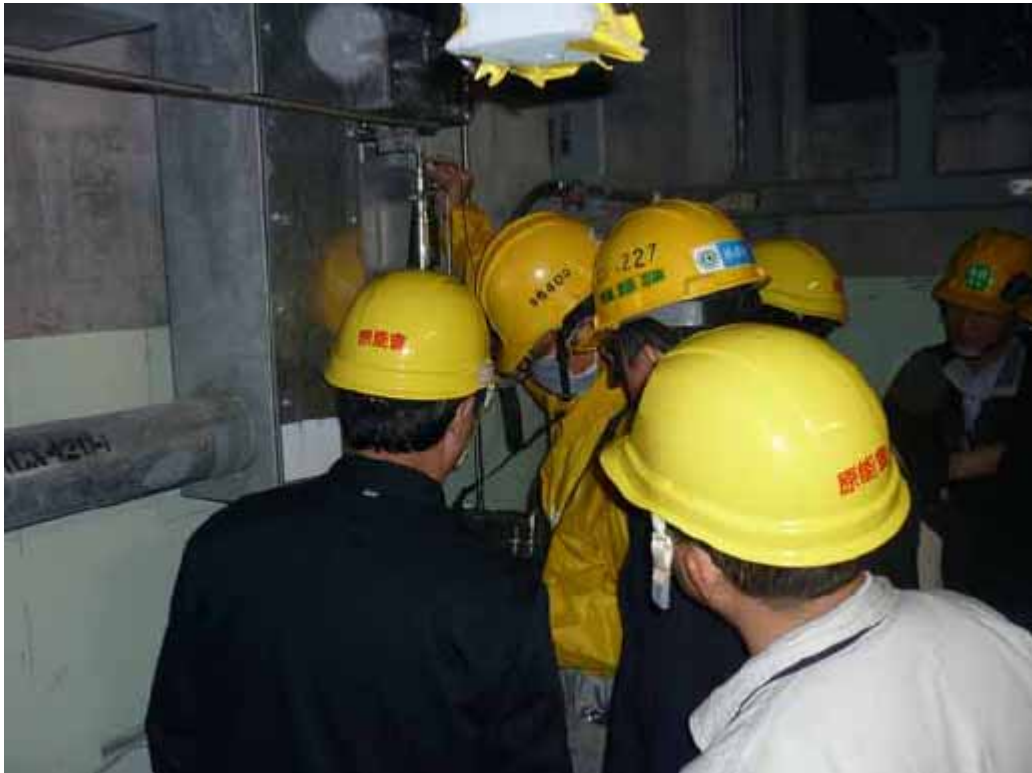
(1)於核島區現場以 UT 抽查 7 組 SMP 螺栓，經比對螺栓規格，檢測所得螺栓全長扣除外露之螺栓長度後，螺栓埋深量大致符合要求，顯示應無遭切短之狀況(參照片 6)。

照片 6：現場以超音波量測 SMP 螺栓長度情形

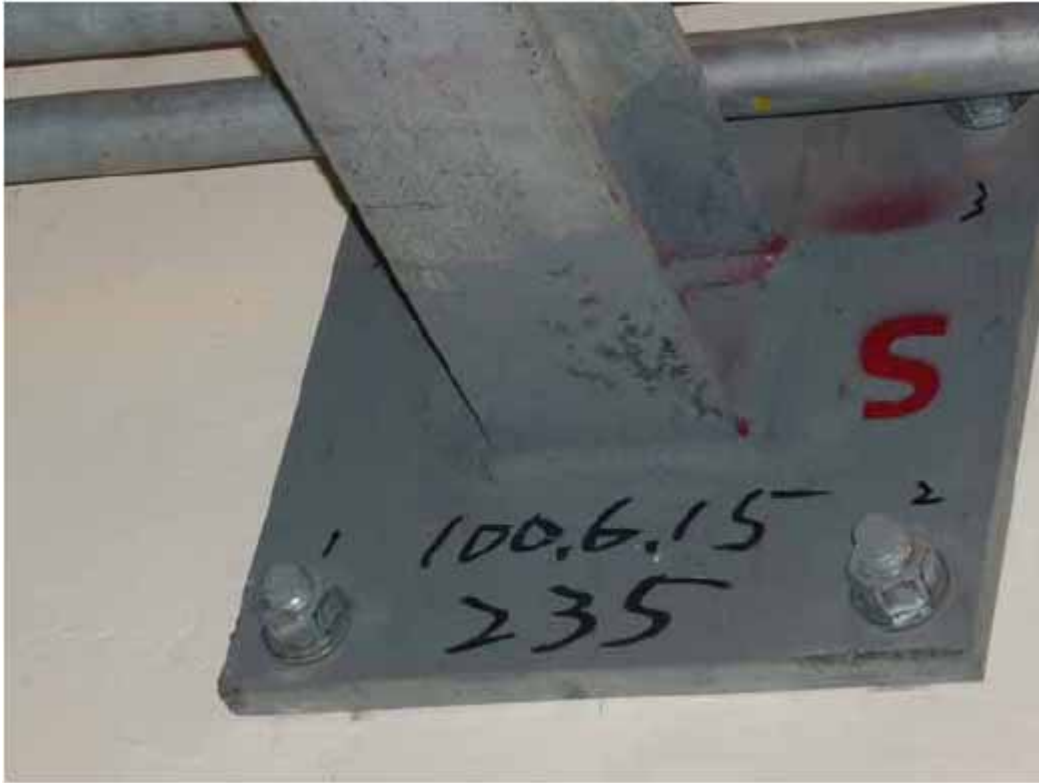
雖然千勝公司一再表示曾經施工處人員口頭同意才進行 SMP 螺栓之截切，但因缺乏具體證據，故並無法採信。至於 SMP 螺栓遭截切之原因，由相關資料及訪談發現推論其應導因於：牆面較薄；未事先繪製施工圖計算確認適用之 SMP 螺栓；受趕工影響執意使用過長亦非圖面要求之 M10 螺栓。

- 巡視 RBSWPH 泵室 1B2 室與 1C1 室兩房間，發現 SMP 螺栓遭切短為普遍可見之現象(參照片 7 及 8)。
- 1RB EL.12300 433 房間發現編號 1RD10437 導線管支架之 SMP 螺栓有遭切短，且墊片鬆動，顯示螺帽並未鎖至規定扭力值(參照片 9)。對於此一發現，施工處電氣組雖說明該組支架，榮電公司尚未提出檢驗申請致無法提供有關檢驗文件(含自主檢驗文件)，惟依現場已安裝完成情形，本項發現為一已施作未檢驗例子。
- 1RB 廠房 EL.12300 447 房間 1P52-GUD-802392 支架之 SMP 螺栓有遭切短情形，其雖屬非安全但由巡視發現核島區 SMP 螺栓遭切短者多為屬非安全之情形，以及相關廠商亦有執行屬安全級 SMP 之安裝作業者，建議施工處亦應加以注意以形成一致之作業要求與習慣(參照片 10)。

照片 7：RBSWPH 泵室 SMP 螺栓遭截切情形

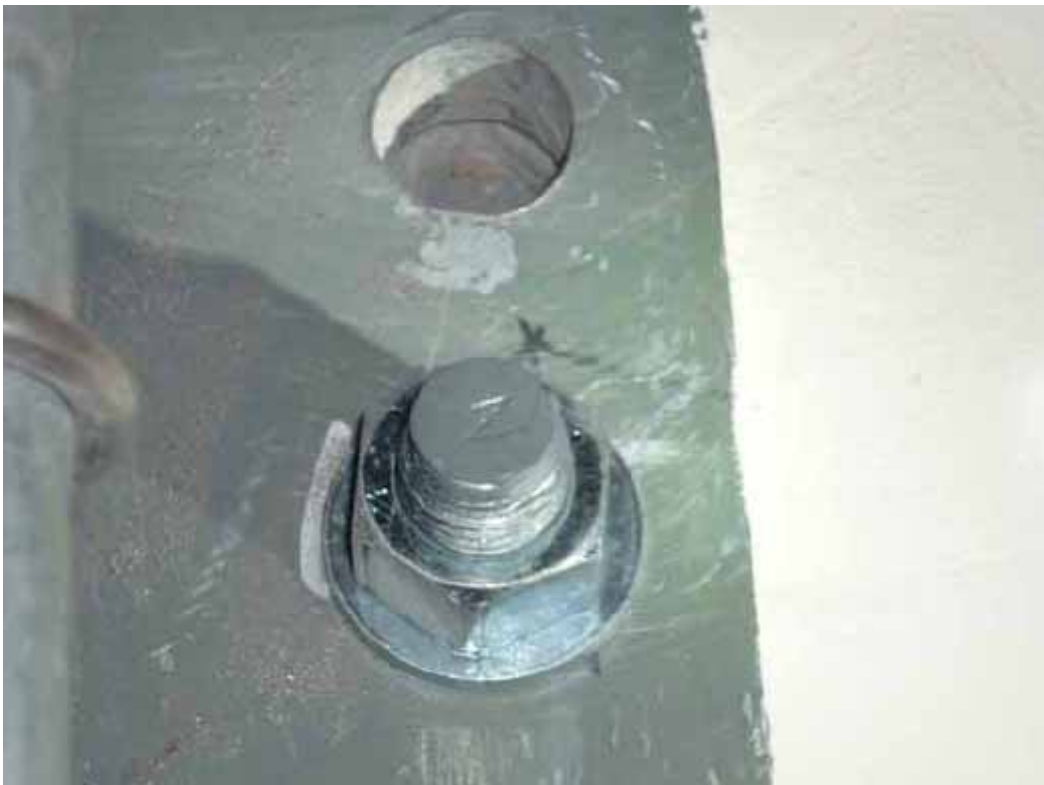
依 GE 公司提供給中鼎公司之 SMP 安裝指引，SMP 鈹上之鑽孔位置應有一定之要求，然發現除相關安裝作業並無文字或圖面規範外，現場亦發現有鄰接鑽孔之情形。除應澄清電氣導線管支架之 SMP 鑽孔是否亦應遵循該份指引外，SMP 鈹鑽孔位置之檢驗方式及時機亦一併加以說明(亦參照片 8)。

照片 8：未遭截切之 SMP 螺栓(型式標記仍可見)

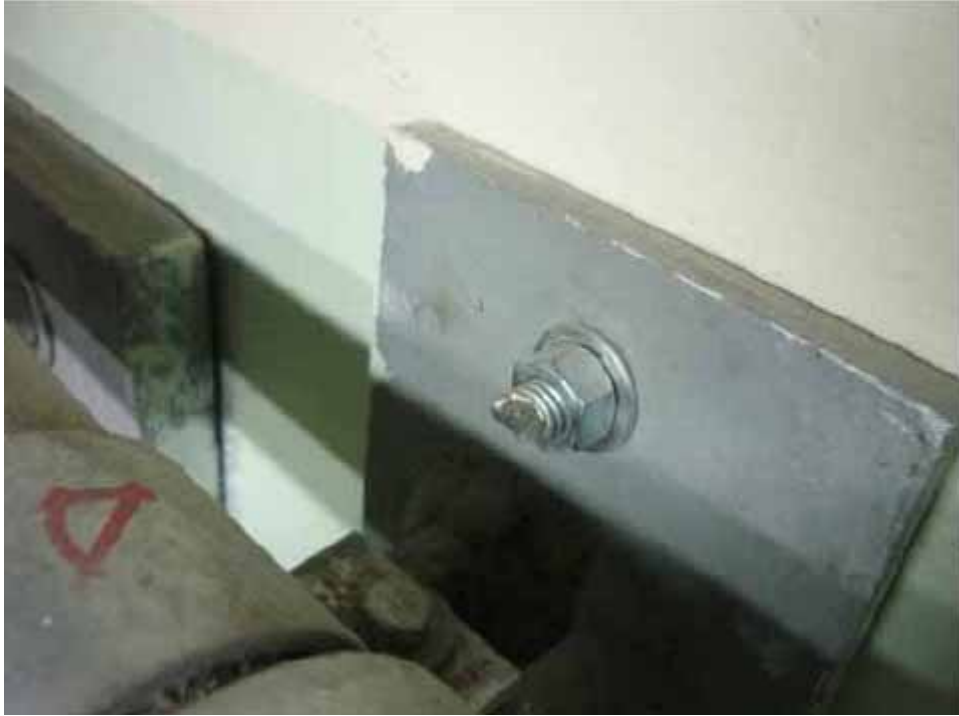
照片 9：一號機 RB 433 房間安全級導線管支架 SMP 螺栓遭截切

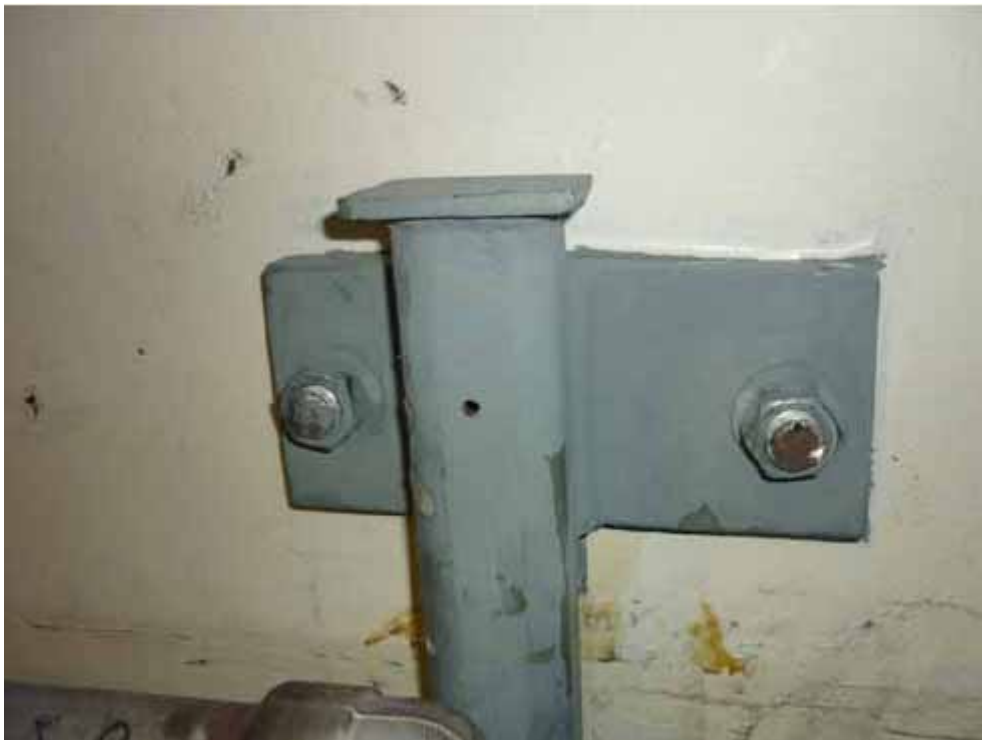
照片 10：一號機 RB 447 房間 1P52-GUD-802392 支架 SMP 螺栓遭截切

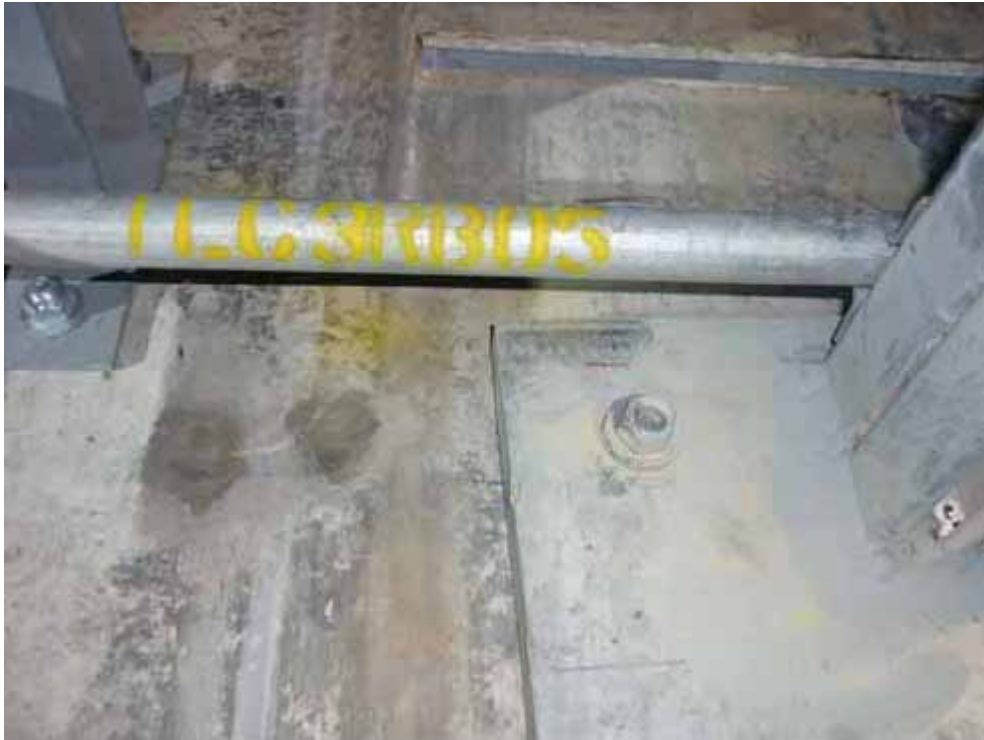
雖然 SMP 螺栓無螺牙須至少外露兩牙之要求，但至少須與螺帽平齊，然發現部分 SMP 螺栓有端面低於或與螺帽端面平齊之情形，顯示螺栓外露量檢驗有未儘落實之問題(參照片 11)。

照片 11：SMP 螺栓低於螺帽端面情形

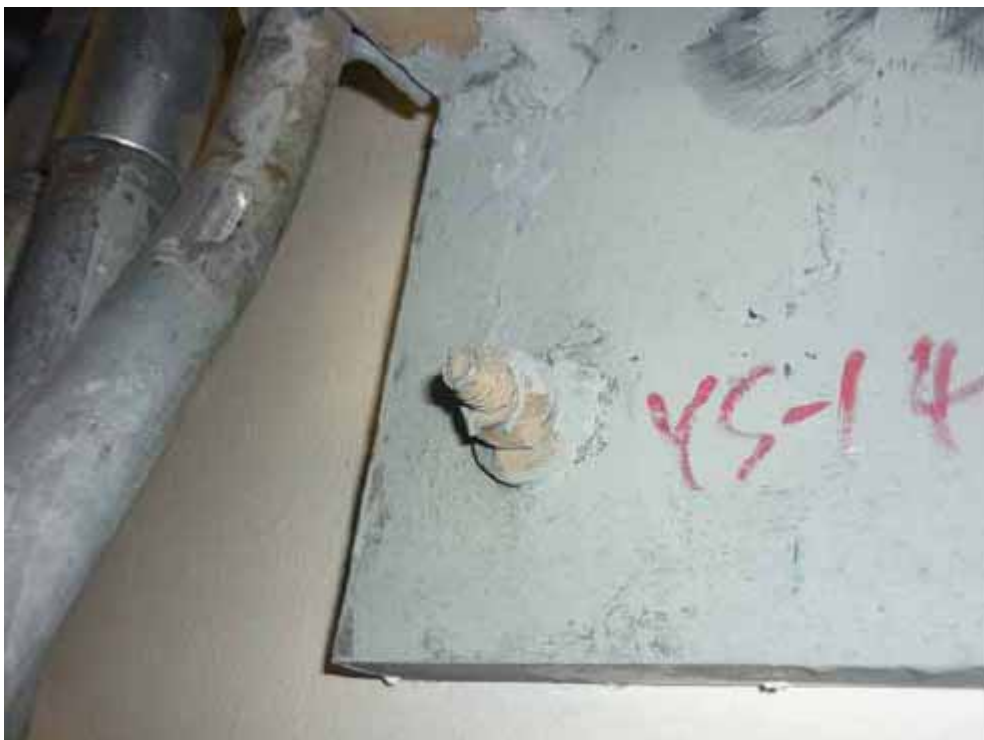
1RB 廠房 EL.12300 南側走道及 447 房間均發現有螺栓墊片

遭點銲之情形(參照片 12)。針對此一發現除請加以改正外，亦請台電公司注意是否可能以類似方式作法，而使鎖磅檢驗遭朦蔽或失效之問題。

照片 12：螺栓墊片遭點銲之情形

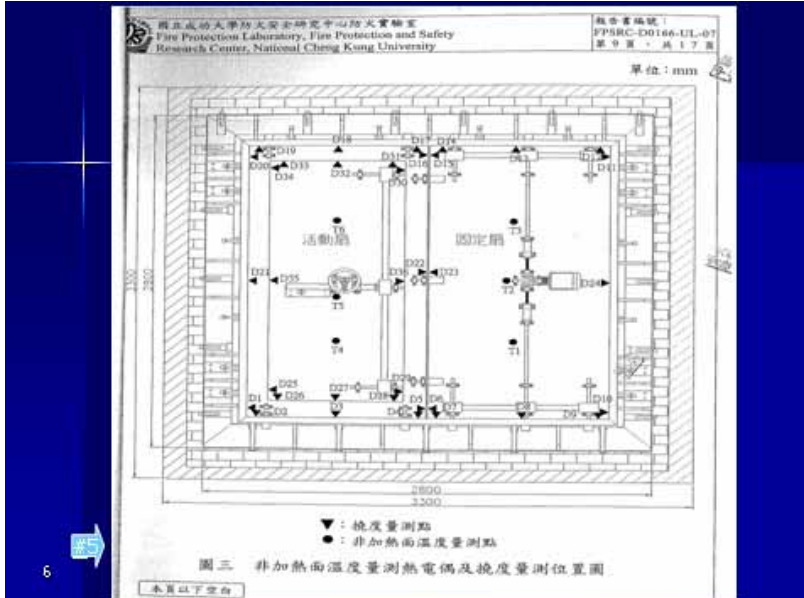
- 五、一個經成大測試（依 UL 10C）及 UL 派員見證合格型式之防火門（南寧 File No. R25313），並以此型式防火門申請 UL 認證標籤，現場防火門雖貼有相同 UL 認證標籤，但所安裝之防火門，却是與成大認證不同型式之防火門。

*下圖為經成大依測試規範 UL 10C 認證之防火門型式，並以此型式防火門申請 UL 認證標籤。

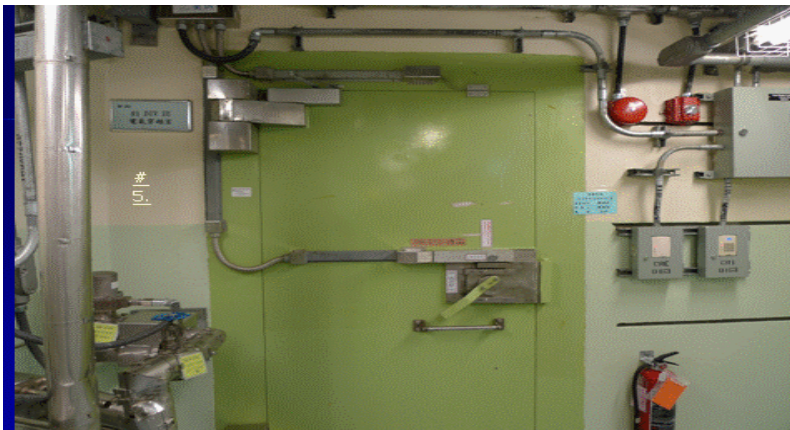
*現場防火門雖貼有相同 UL 認證標籤，但所安裝之防火門，却是與成大認證不同型式之防火門。

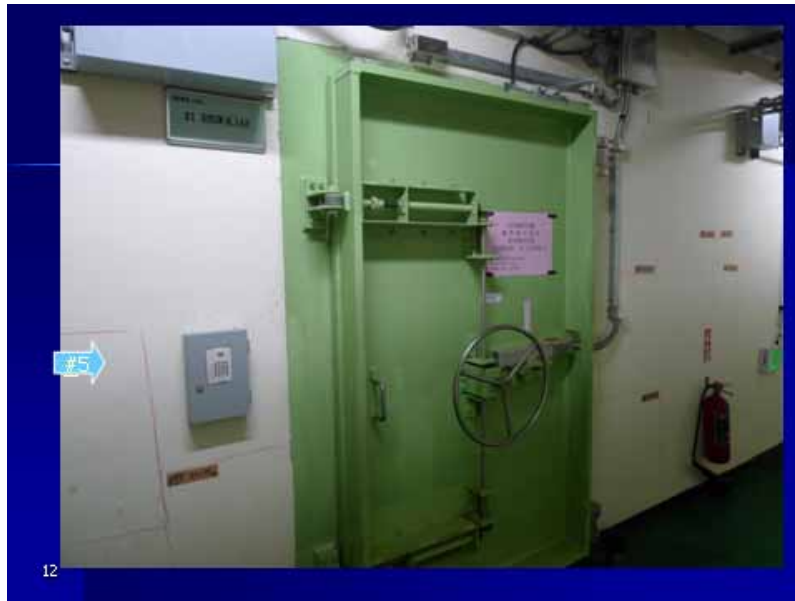
*現場防火門雖貼有相同 UL 認證標籤，但所安裝之防火門，却是與成大認證不同型式之防火門。
