核四工地銲接管制視察報告

行政院原子能委員會核能管制處

中華民國九十六年一月四日

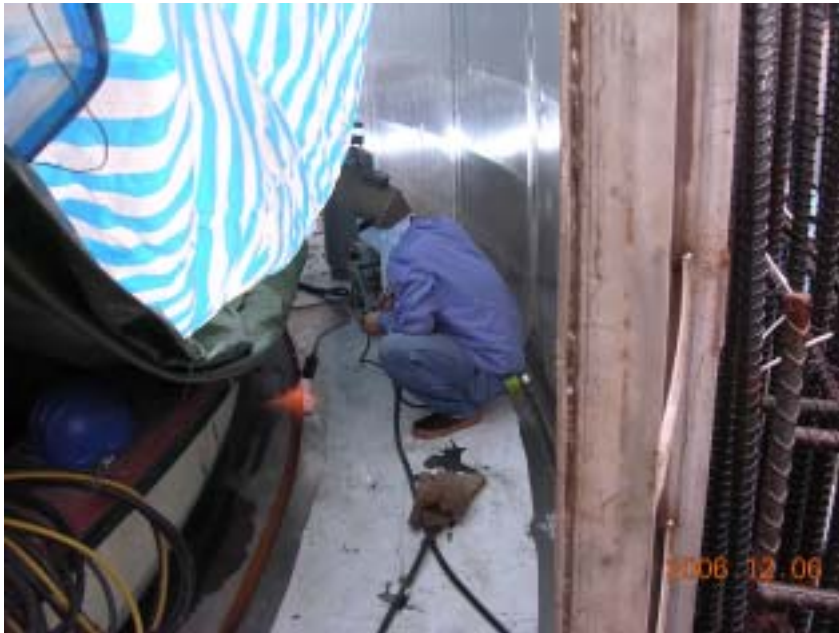
十一、12月6日於一號機反應器廠房 EL+23500 區域，發現鐸工於未作好防護措施之環境下，仍於雨中且鐸道附近及地面均有積水之情形下進行鐸接作業，易導致鐸道熔合不良、氣孔等品質受損之情形。
