龍門核能電廠第 40 次定期視察報告

行政院原子能委員會核能管制處

中華民國 99 年 11 月

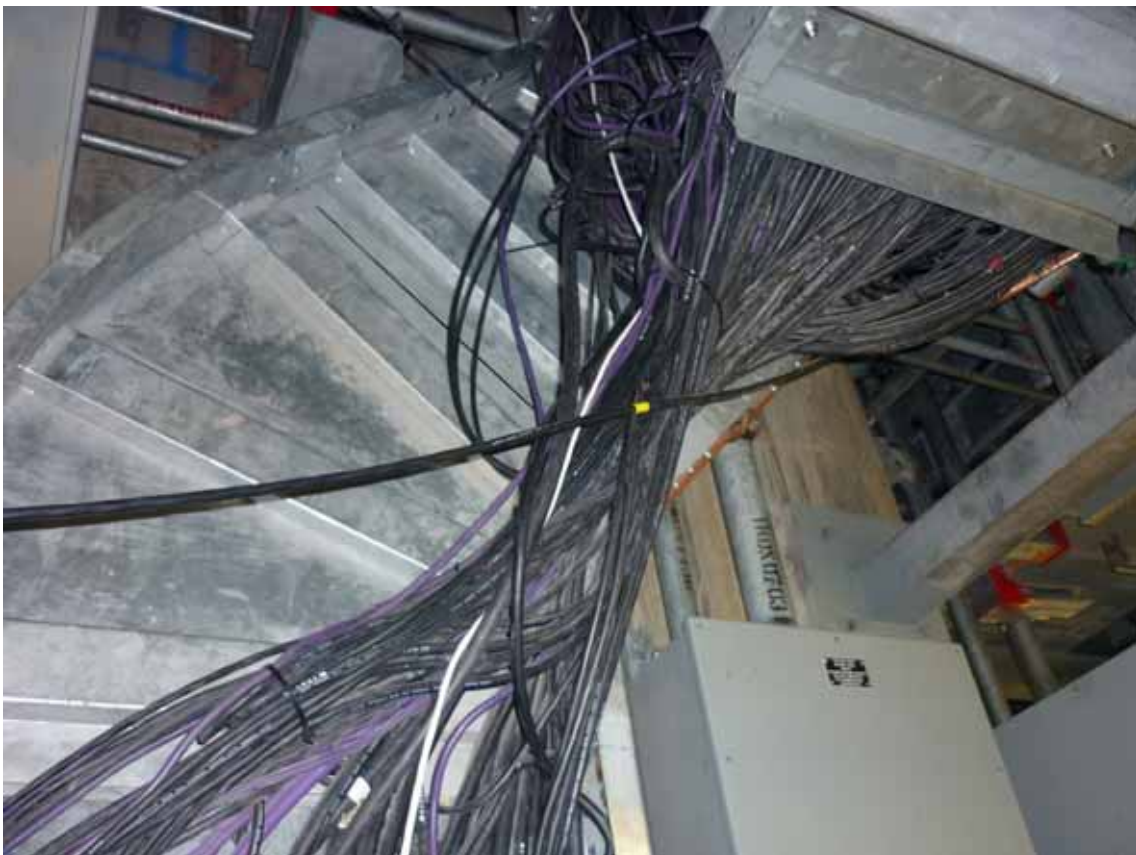
1. 於 1 號機反應器廠房 4800 PPL(power panel) Div. A 前方處，發現編號 1TEX00 電纜托架(cable tray)轉彎處纜線雜亂，另外 tray 中混雜不同標籤之電纜(計有紅、白及黃三色標籤)，疑似違反 Division 分離之要求，此項缺失已開立注意改進事項 LM-99-041 請台電公司澄清檢討。
2. 抽查 1 號機 EDG-B 台發現仍有電纜跨越未按規定路徑鋪設，且尚有 EDG 電纜與臨時設備電纜交互參雜情形。

1. 1 號機 RB 4800 PPL(power panel) DIV A 正前方編號 1TEX00 cable tray 轉彎處纜線雜亂，另外 tray 中發現混雜不同標籤之電纜(計有紅、白及黃三色標籤)，違反 Division 分離之要求，請 貴公司檢討改善。
2. 1 號機 EDG B 台處仍有電纜跨越，未按規定路徑鋪設，且尚有 EDG 電纜與臨時設備電纜交互參雜，請檢討改善。

照片二 1號機反應器廠房 cable tray 轉彎處纜線雜亂

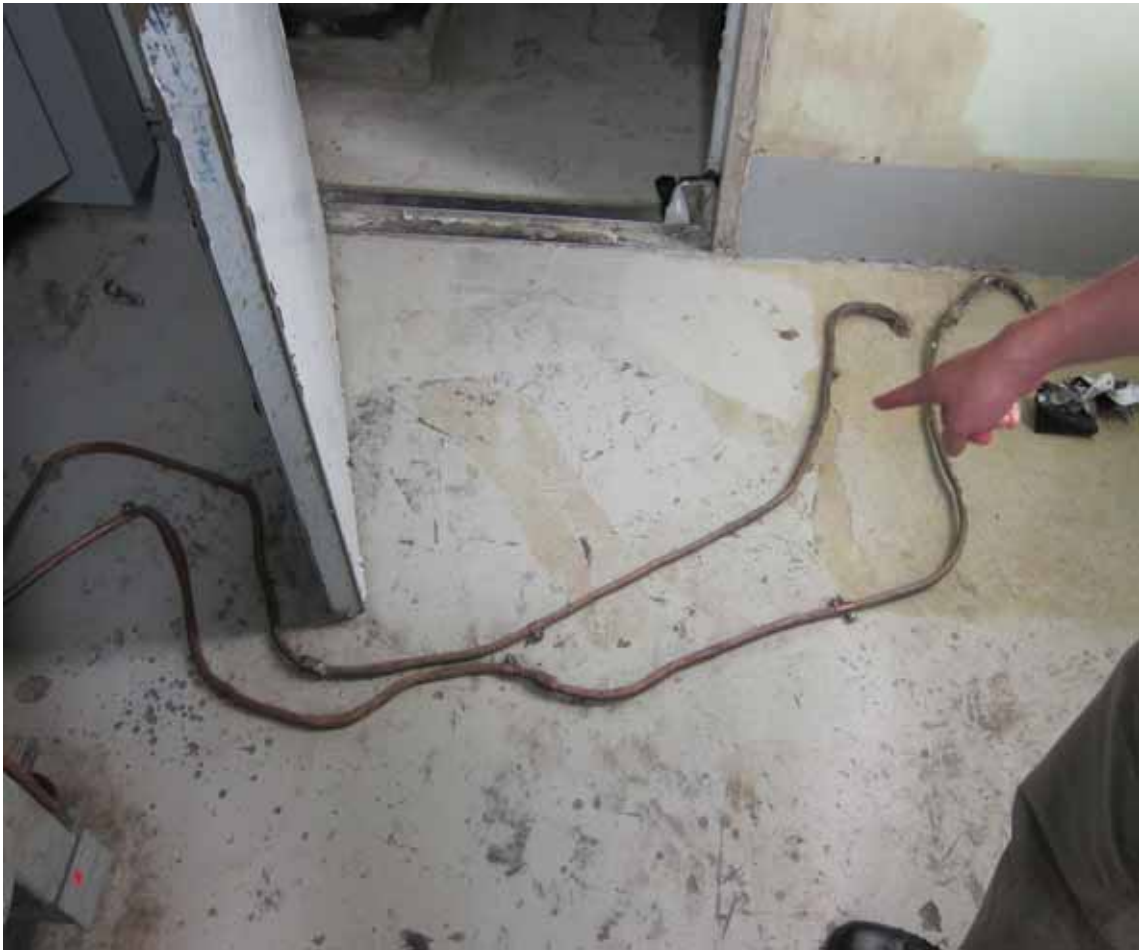
3. 致於設備接地查證則發現多處設備接地線過長橫跨走道，或未妥善固定，例如：1 號機 反應器廠房 4800 Room337、CB 2900 Room 342 蓄電池室及 EDG-C 台，此項缺失已開立注意改進事項 LM-99-040，請台電公司澄清並檢討改進。

1. 龍門電廠 1 號機多處電氣設備接地線過長且橫跨走道，或未妥善固定，請貴公司澄清並檢討改進 (例如：1 號機 RB 4800 337 室、CB 2900 342 蓄電池室及 EDG C 台處)。
2. 目前測得之龍門電廠一、二號機主接地網電阻約 0.2 歐姆，未能達到設計值；台電公司預計先在主接地網外圍鑽鑿兩口接地井，並在兩口接地井內安裝兩支 3 米長電極棒及兩條 500MCM 銅線，以達到總接地電阻值小於 0.063 歐姆。對此，請台電公司預先擬定若鑽鑿接地井之後，總接地電阻仍無法小於 0.063 歐姆之其他可行對策。
3. 核安處已依據本會 99 年 8 月 13 日核安議題討論會之決議事項，針對 RB/CB/AFB 等廠房之儀控接地系統進行查證，並發現現場接地主幹線之電纜線徑及導線管材質與 CARMS 系統資料不符、主幹線電纜未連接至地網等缺失。然本會查證上述接地主幹線電纜所對應之龍門施工處接地系統檢驗表，所列之各項檢驗結果均顯示為符合，由此顯示龍門電廠接地系統安裝仍有檢驗不確實之情事。再者，目前龍門施工處係採用單一張接地系統安裝檢驗表來涵蓋大範圍的接地電纜線檢驗作業，此作法並無法詳實記載個別接地電纜線的敷設品質且易流於形式。為能有效落實接地系統安裝檢驗作業，請合理縮小接地系統安裝檢驗表之接地電纜線檢驗範圍，並徹底檢討目前檢驗作業之機制。
4. 針對龍門電廠所執行之儀用接地專案查證進行瞭解，發現以下情事：

照片三 緊急柴油發電機設備接地線過長橫跨走道有安全疑慮問題
