龍門核能電廠第十三次定期視察報告

行政院原子能委員會
核能管制處

中華民國九十三年三月

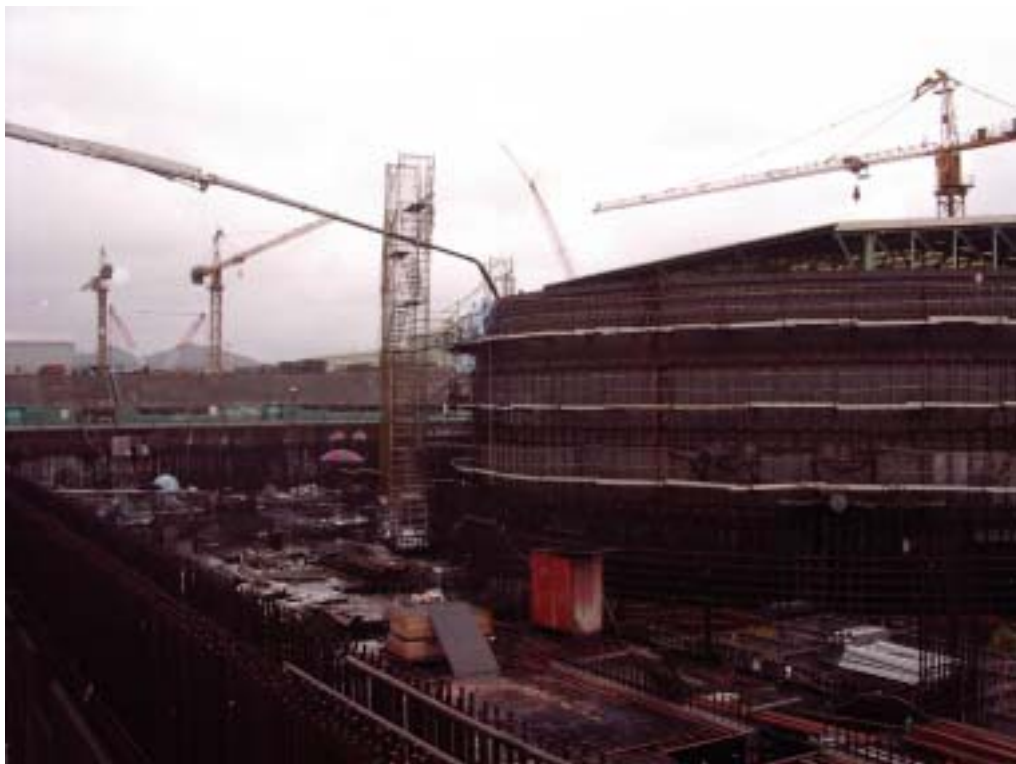
照片二：一號機反應器廠房施工現況

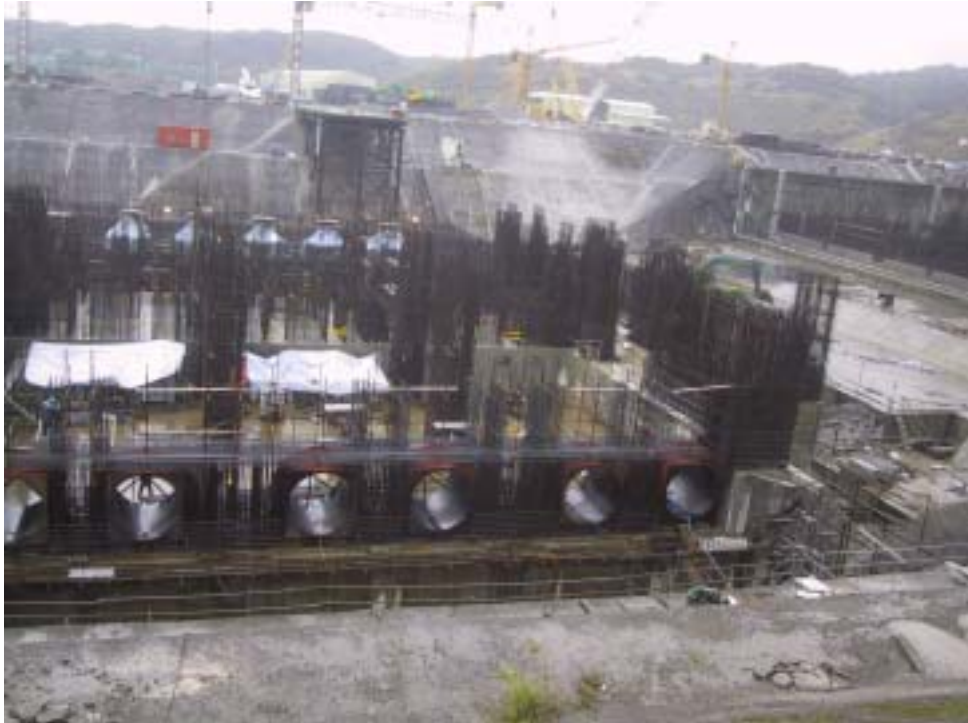
照片三：一號機汽機廠房施工現況

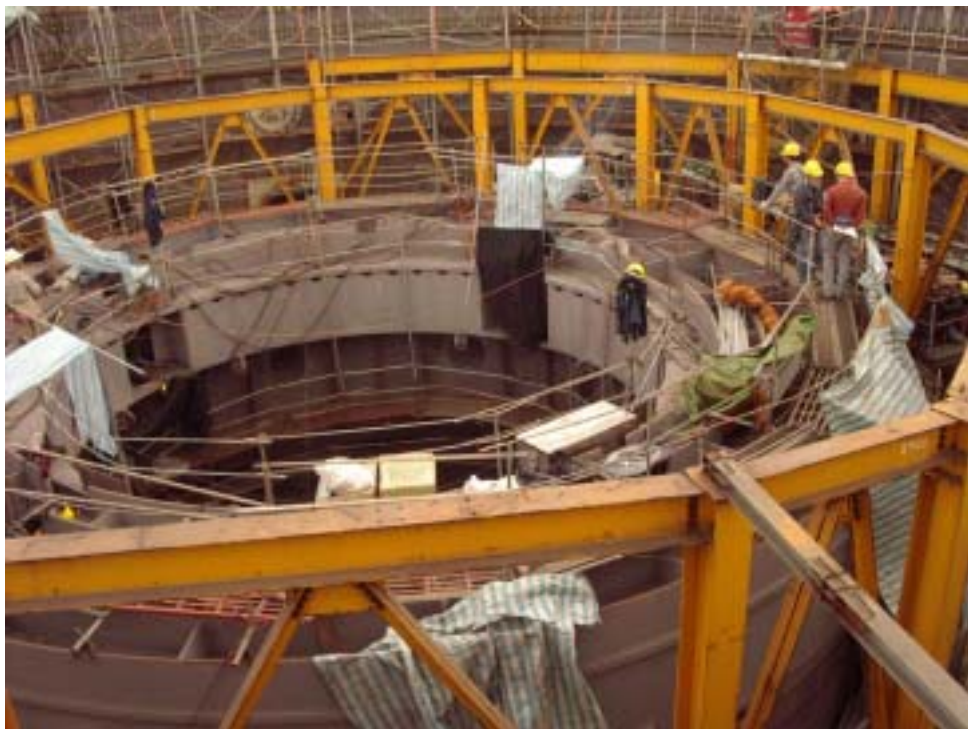
照片四：一號機反應器基座施工現況

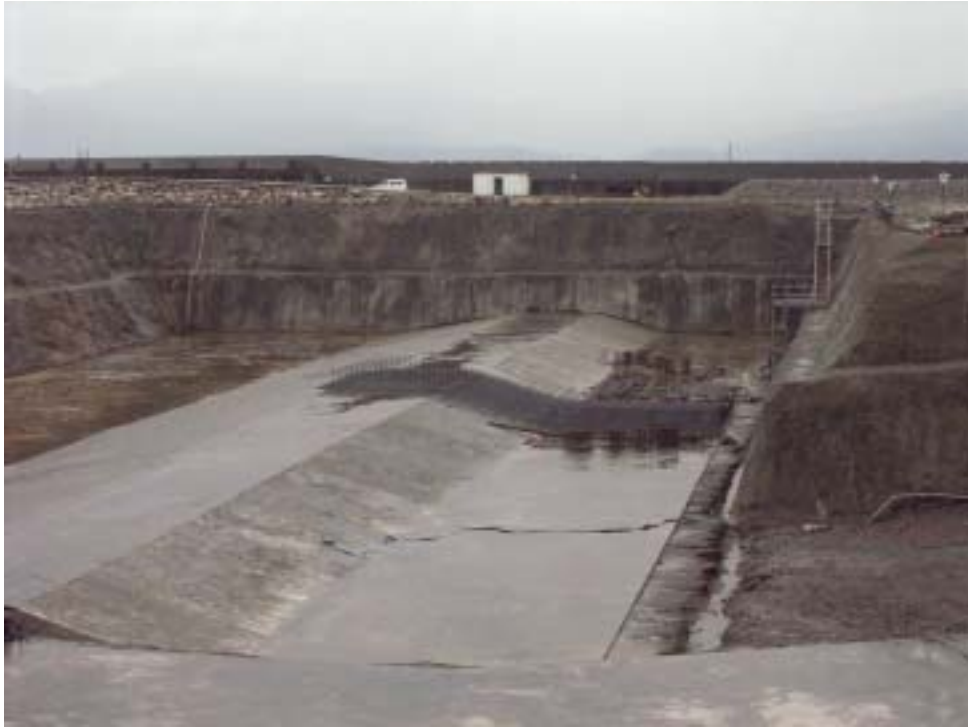
照片五：循環冷卻水抽水機廠房施工現況

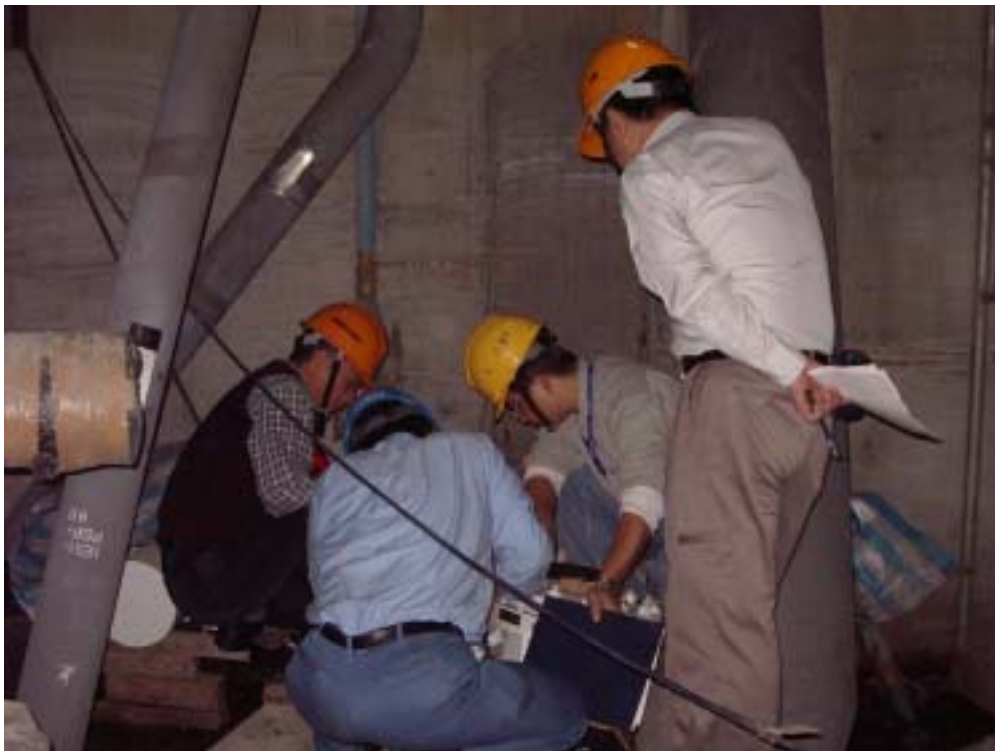
照片六：視察現場設備儲存維護作業執行情形

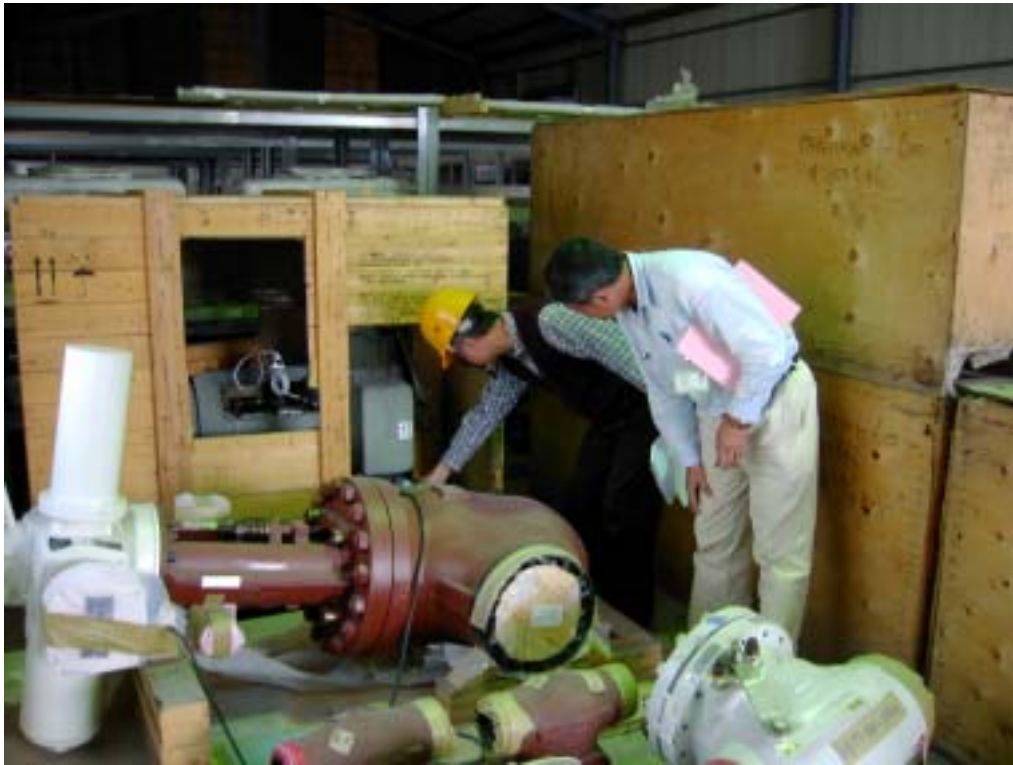
- (六) 視察中鼎公司臨時倉庫之材料管控狀況，並選取一提貨批次(共十件)抽查其實際狀況，一件(1P21-PRSR-0545)因提貨驗收時發現缺少零件，管控紀錄未能明確，另一件(1P26-GUD-0158)因安裝時發現材料尺寸不符，已安排退貨補送新材料，其餘均已移至工地完成安裝，但是上述狀況並無法從材料管控資料明確確認，建議主辦課應加強材料管控，以確實反應現實狀況。

照片七：視察中鼎公司倉儲作業管理情形
