NRD-LM-101-03

龍門電廠核能安全防護總體檢
檢討及現場查證報告

行政院原子能委員會 核能管制處

中華民國 101 年 04 月

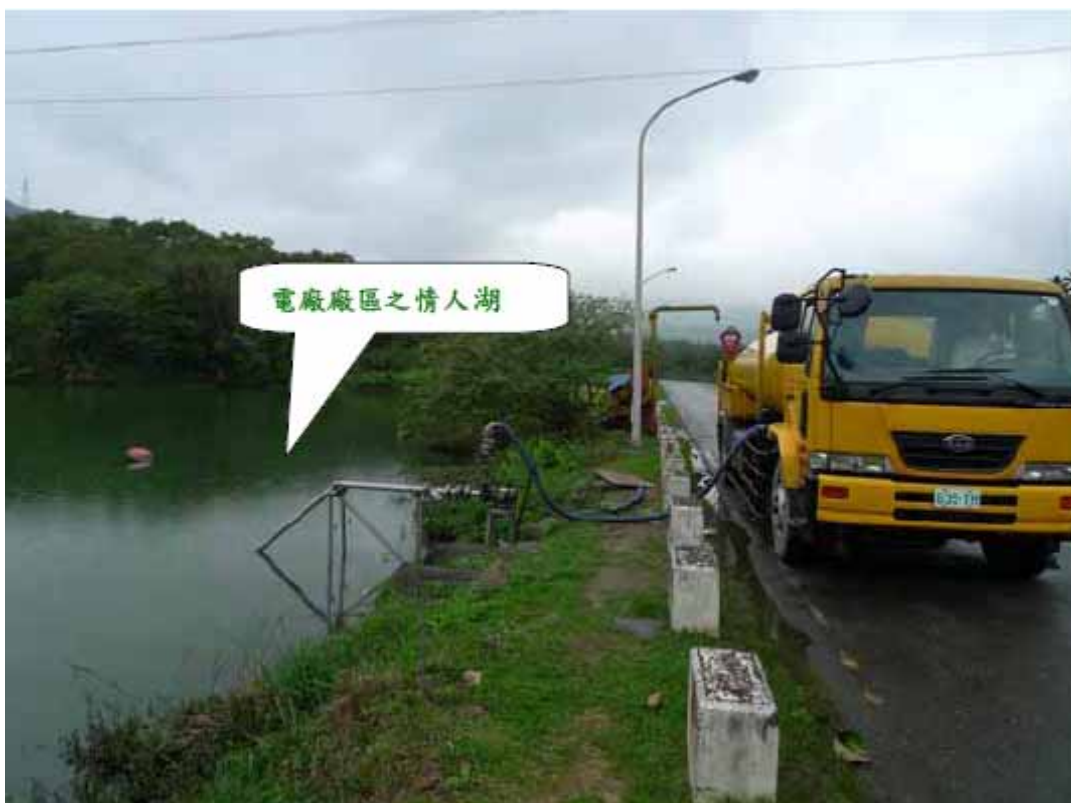
圖二 機組斷然處置消防水車自廠區情人湖取水注入反應爐

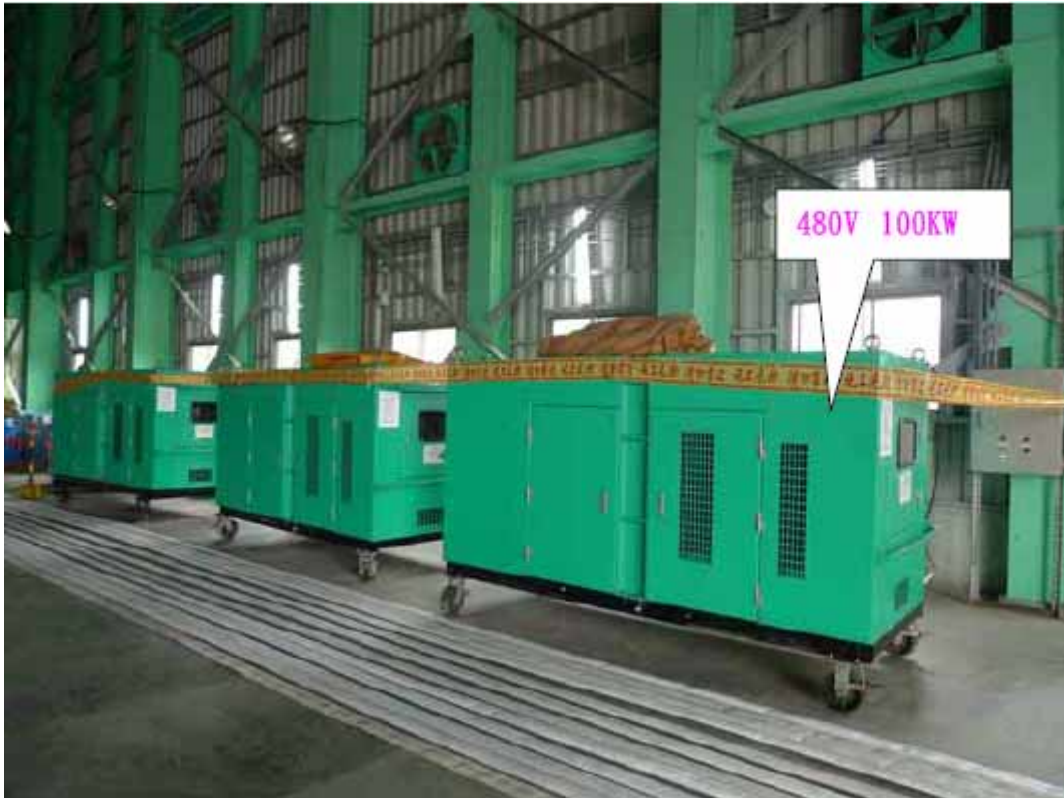
圖三 龍門電廠已購置放於消防隊部之移動式發電機

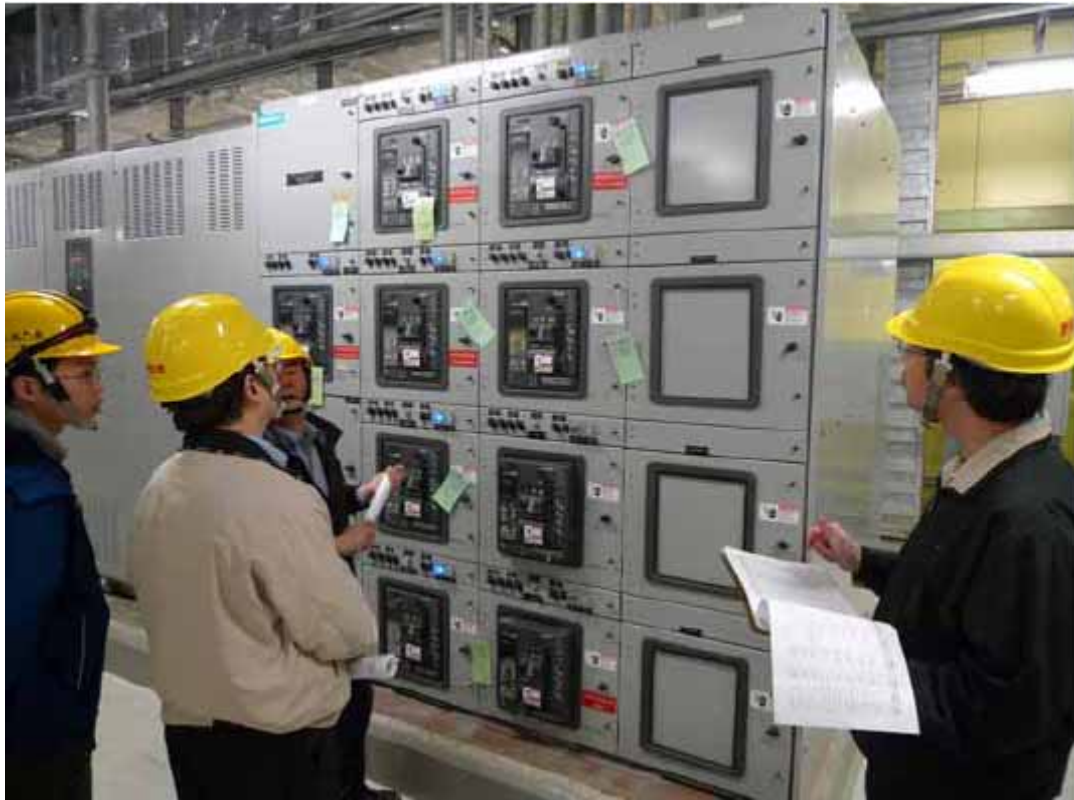
圖四 因應事故以移動式 480V 發電機接入電源之開關箱

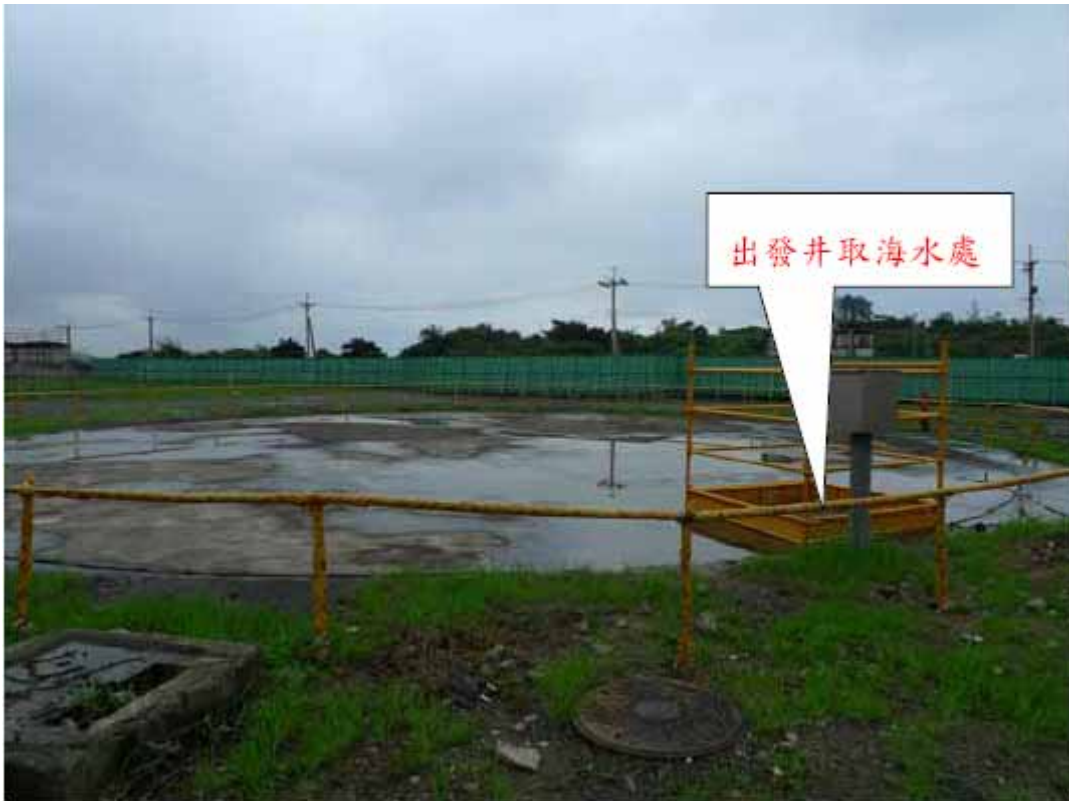
圖五 斷然處置措施引海水注入反應器之取水處（出發井）

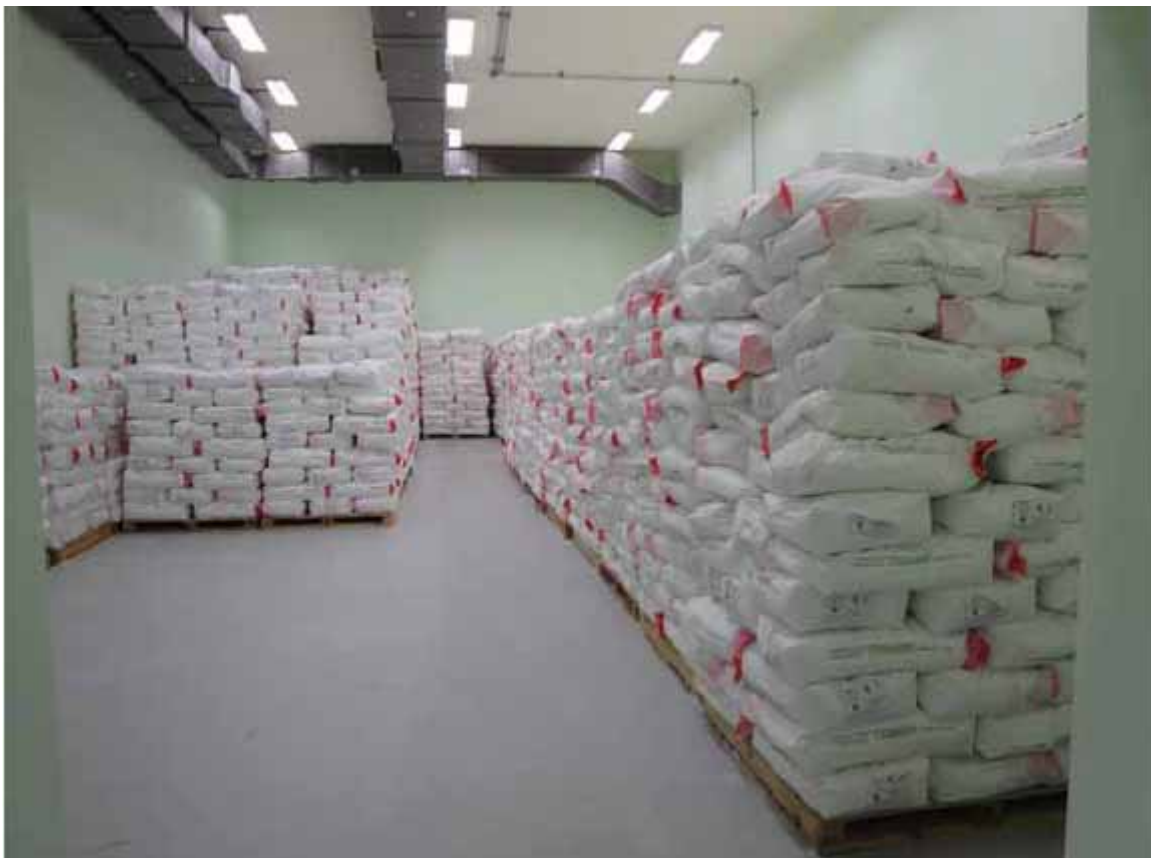
圖六 已購置放於低階廢料倉庫避免燃料重新臨界用之硼酸
