龍門電廠火災防護視察報告

行政院原子能委員會

核能管制處

中華民國 99 年 2 月 22 日

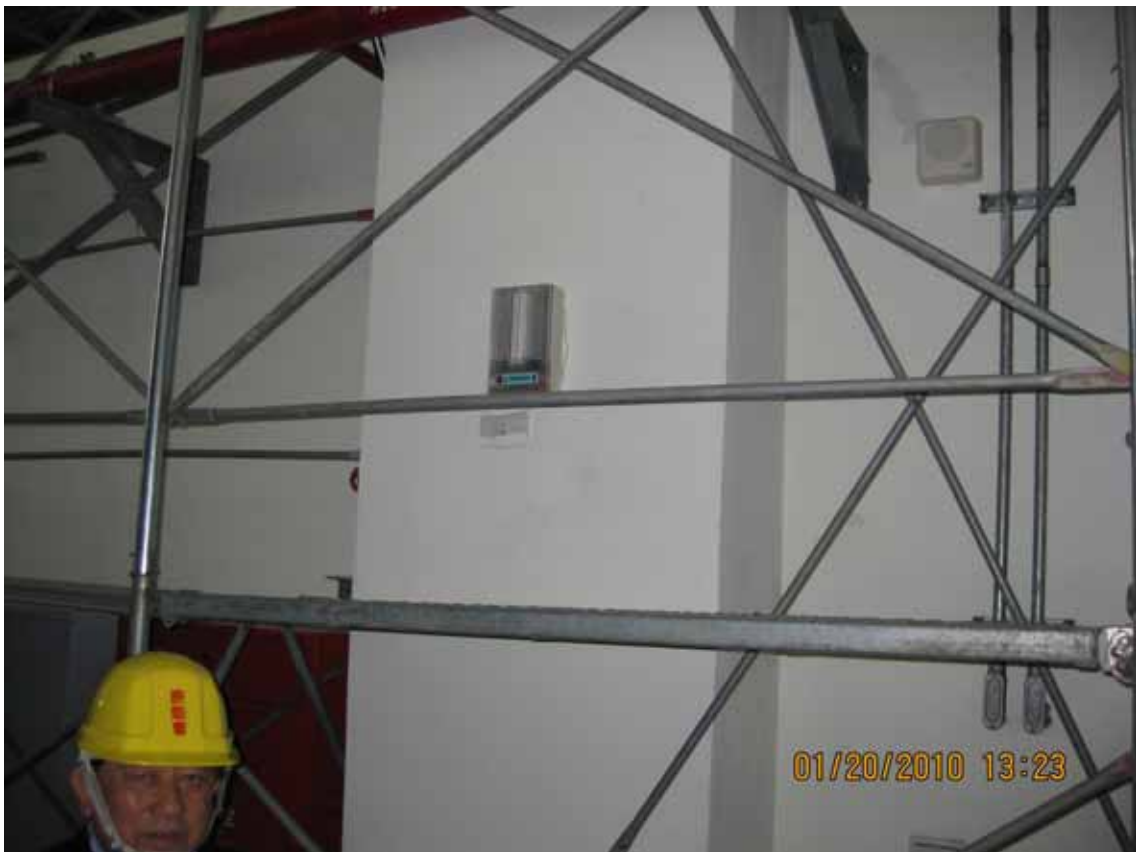
- (1) 161 kV 開關場廠房有部分緊急照明燈停電後直流電源故障，應加以清查。
- (2) 161 kV 開關場廠房因現場仍有施工圍籬搭架，造成部分消防栓及手提滅火器被擋住無法使用，應加以改善。
- (3) 161 kV 開關場廠房有部分逃生指示燈故障或燈泡燒毀而無指示，應加以清查。
- (4) 161 kV 開關場廠房未裝置地面逃生方向指示標誌，應加以改善。
- (5) 161 kV 開關場廠房 1 樓開關箱室有 2 只高聲電話(PA)故障無法使用，應加以清查。
- (6) 161 kV 開關場廠房 3 樓控制室進口處偵煙器鬆脫未固定，應加以改

照片 2 開關場部分緊急照明燈故障

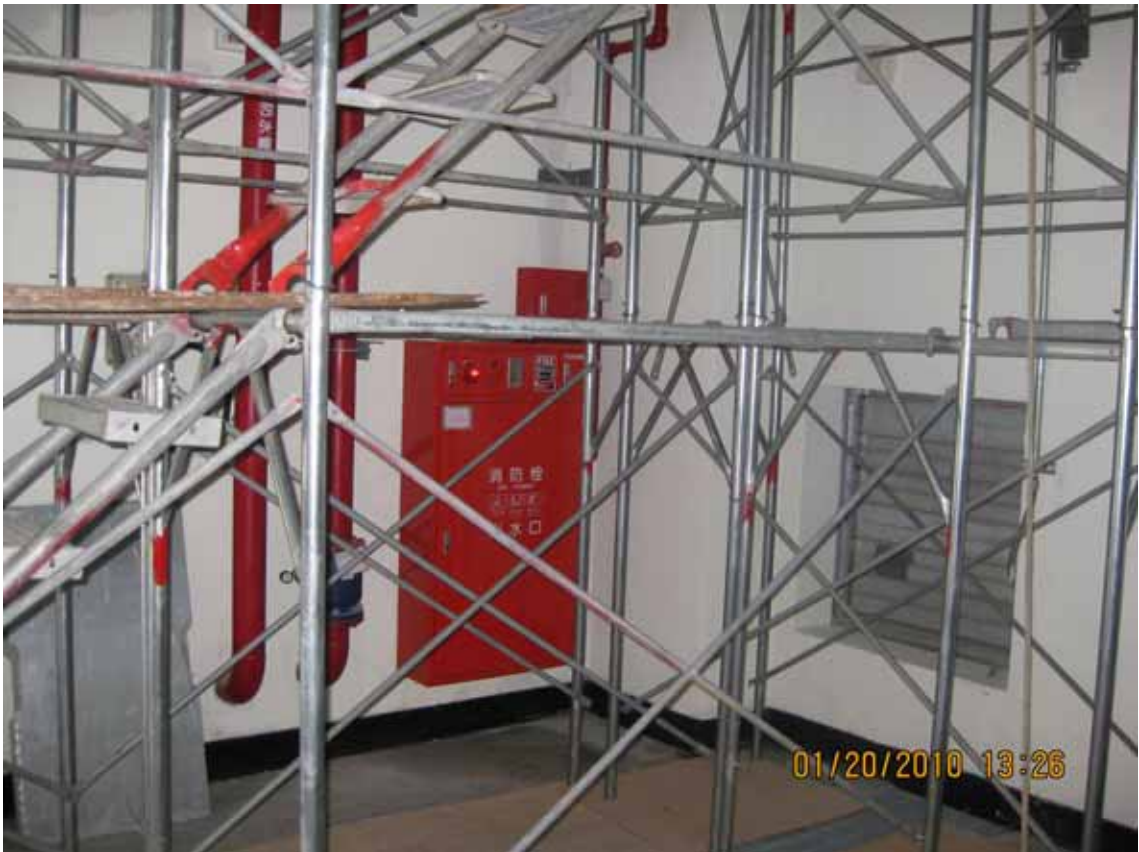
照片 3 開關場部分消防設備被搭架阻礙無法使用

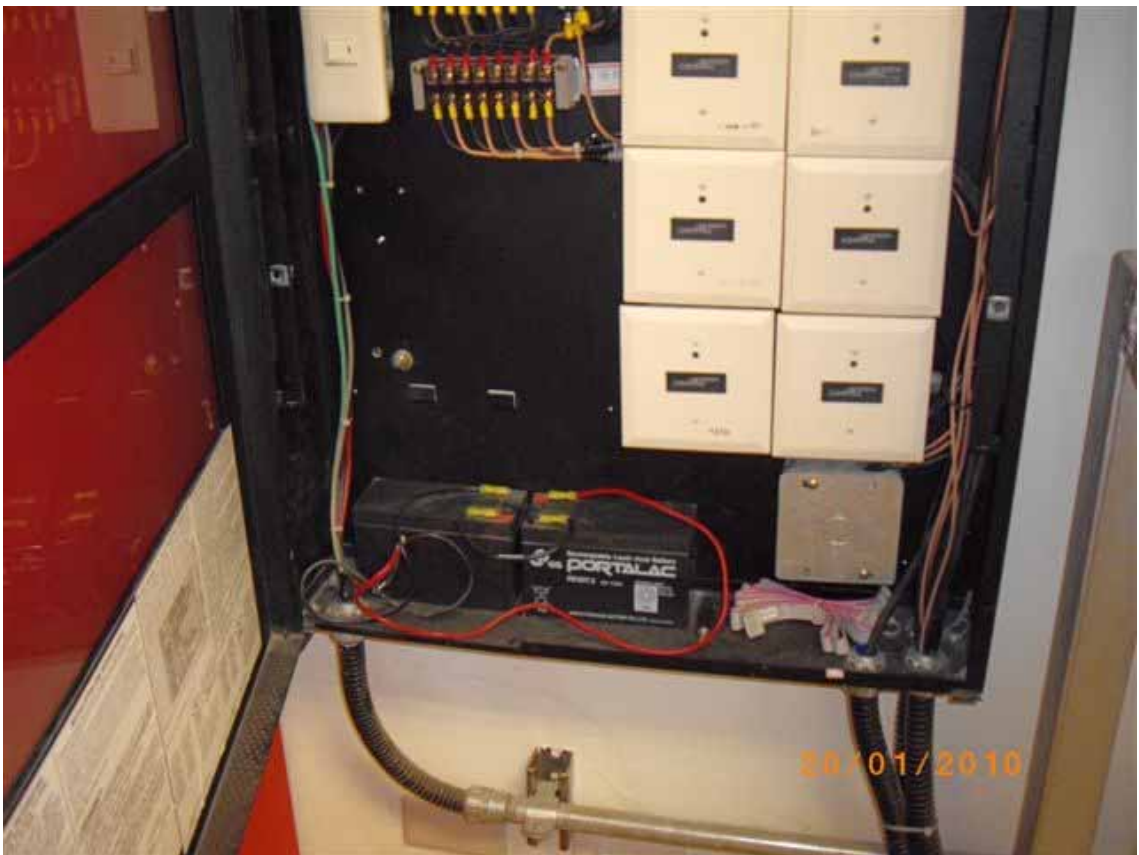
(8)161 kV 開關場控制室火災受信總機其備用電源容量未證明可符合使用 4 小時之要求，應加以澄清。(依 10 CFR 50 App. R III.F.之要求，於外電喪失下自動火災偵測功能仍需維持。R.G. 1.189 「Fire Detection and Alarm Design Objectives and Performance Criteria」，提出指引如下：「可使用 4 小時容量之電池作為備用電源，並於外電喪失起 4 小時內，連接使用安全相關緊要電源」。)。

照片 4 開關場火災受信機現況

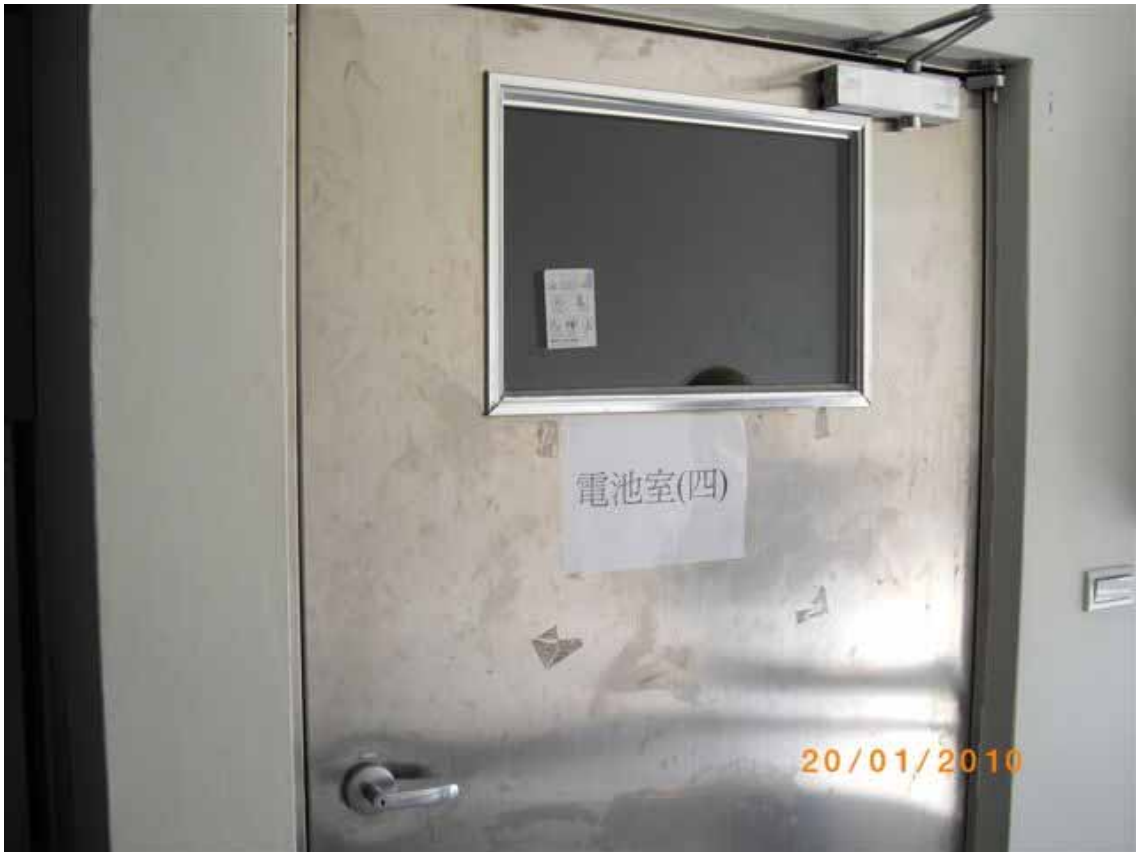
(10)161 kV 開關場廠房電池室之防火門為 2 小時防火屏壁，應提出認證文件以確認所安裝之防火門係符合要求。

照片 5 開關場電池室防火門現況

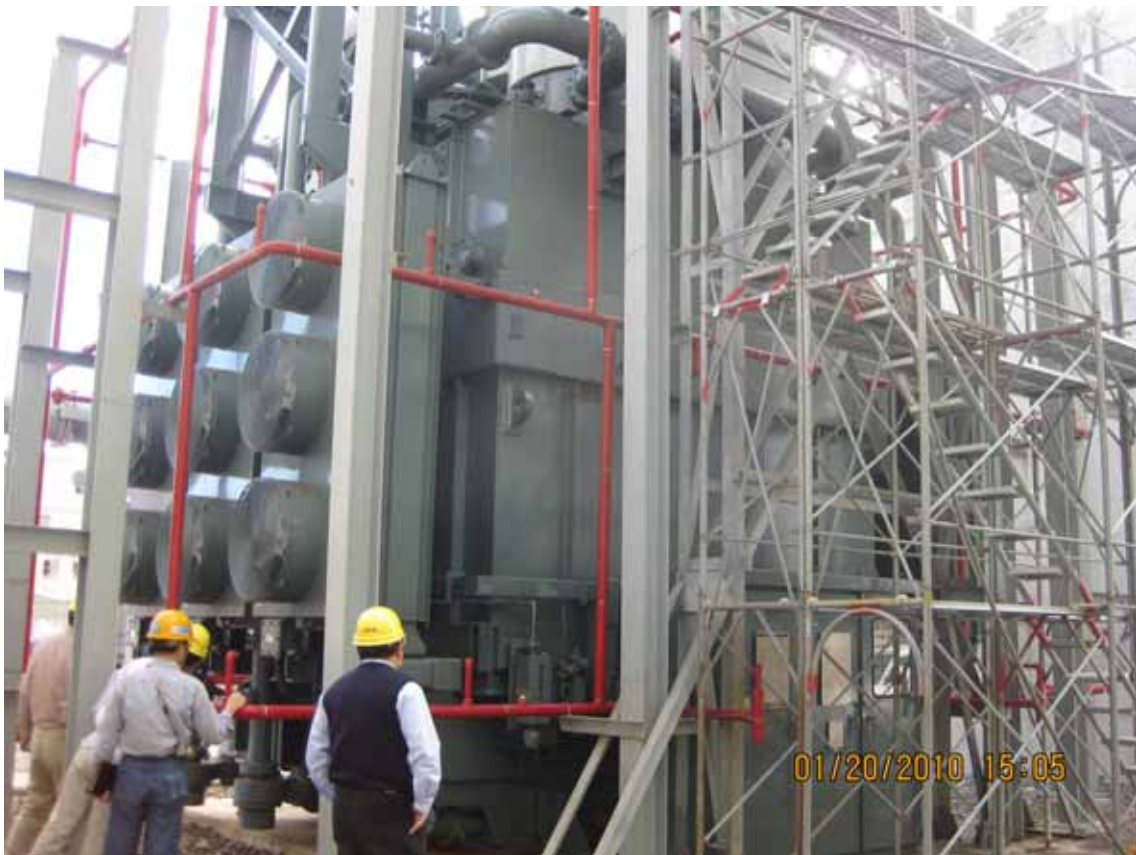
- (1)變壓器水霧包覆性未完全符合 NFPA 要求（依所提供噴灑測試之照片顯示未完全包覆），應加以澄清。

照片 6 變壓器消防管路查證
