龍門核能電廠第十六次定期視察報告

行政院原子能委員會核能管制處

中華民國九十三年十月四日

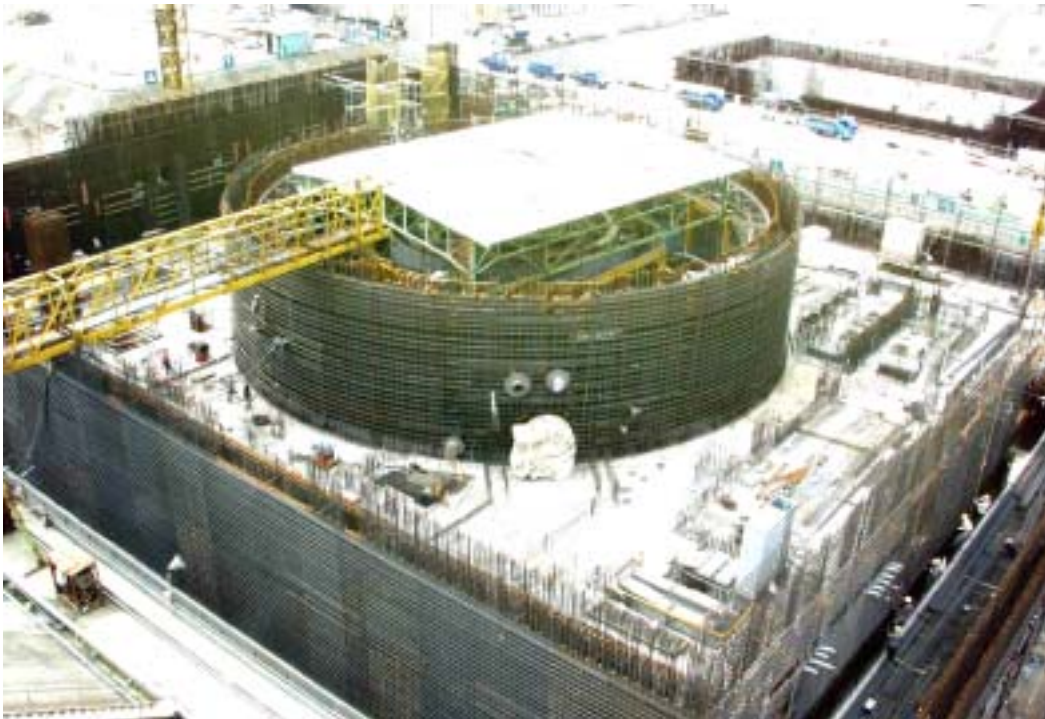
照片二：一號機反應器廠房施工現況

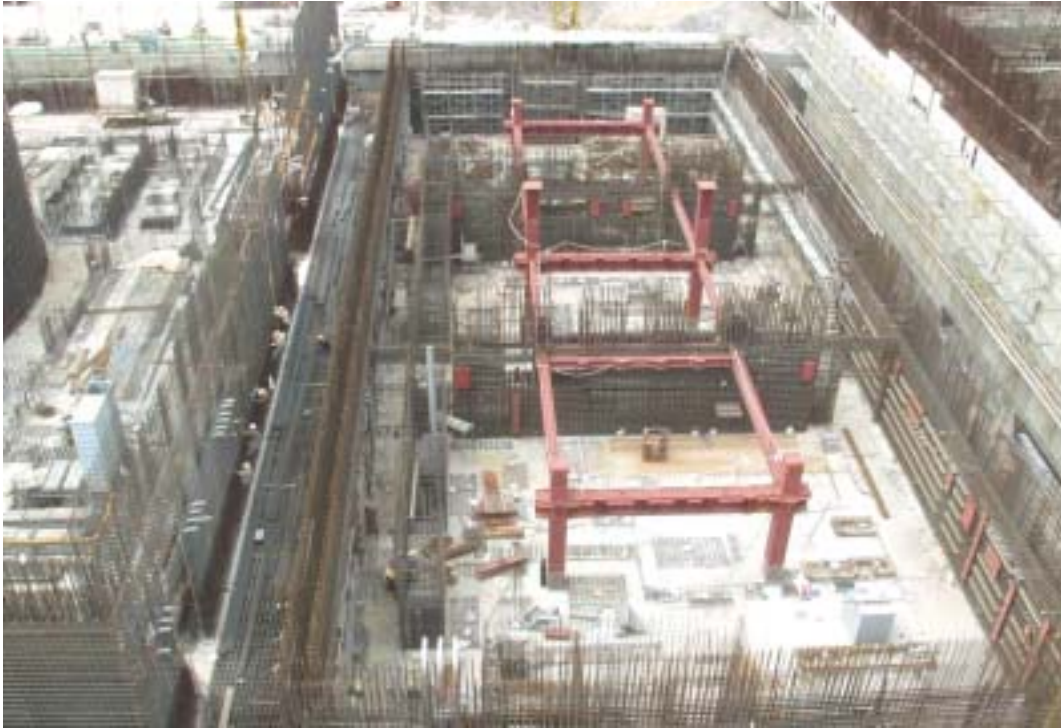
照片三：一號機控制廠房施工現況

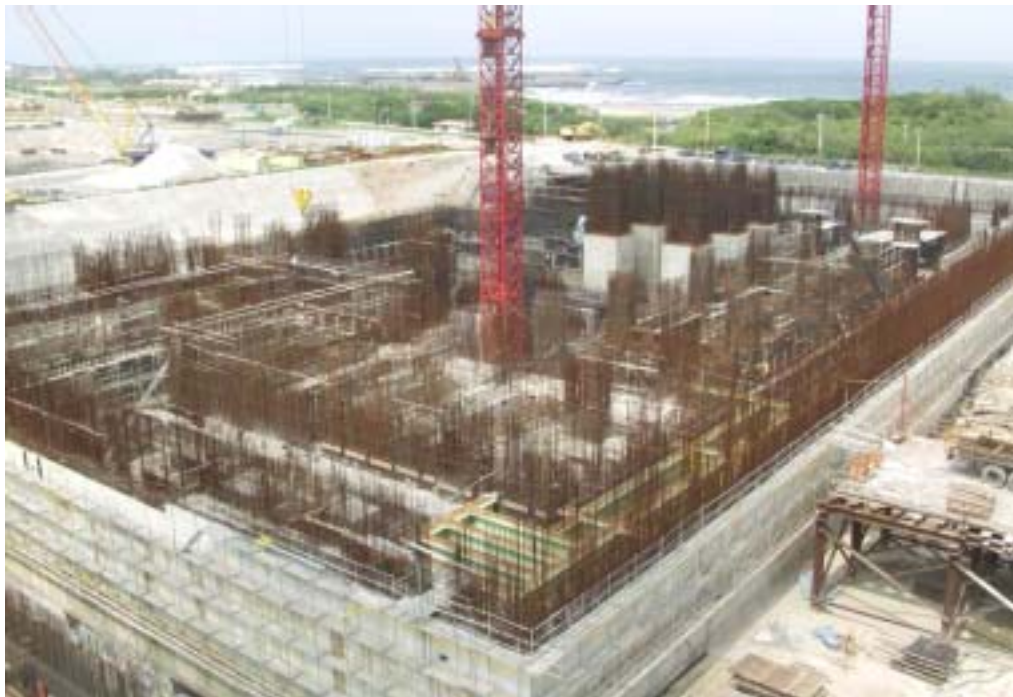
照片四：一號機汽機廠房施工現況

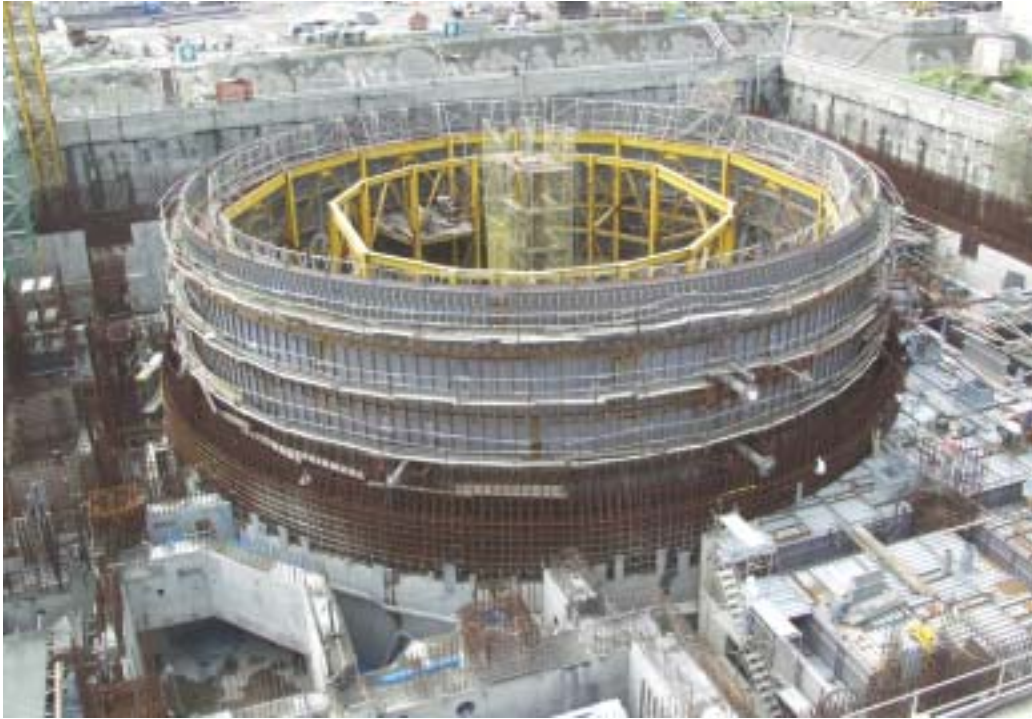
照片五：二號機反應器廠房施工現況

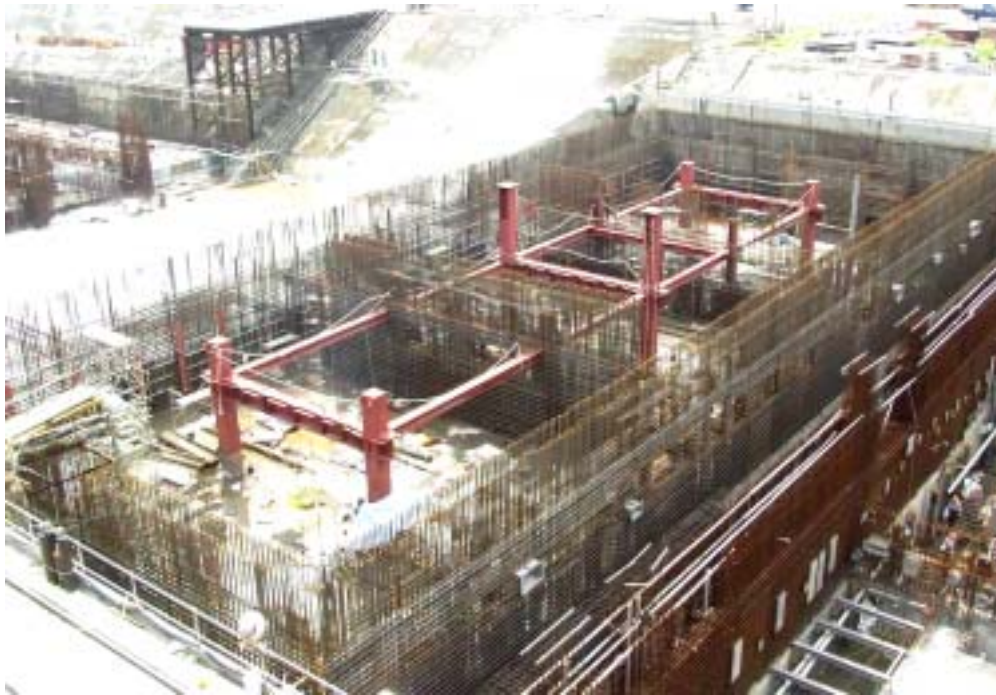
照片六：二號機控制廠房施工現況

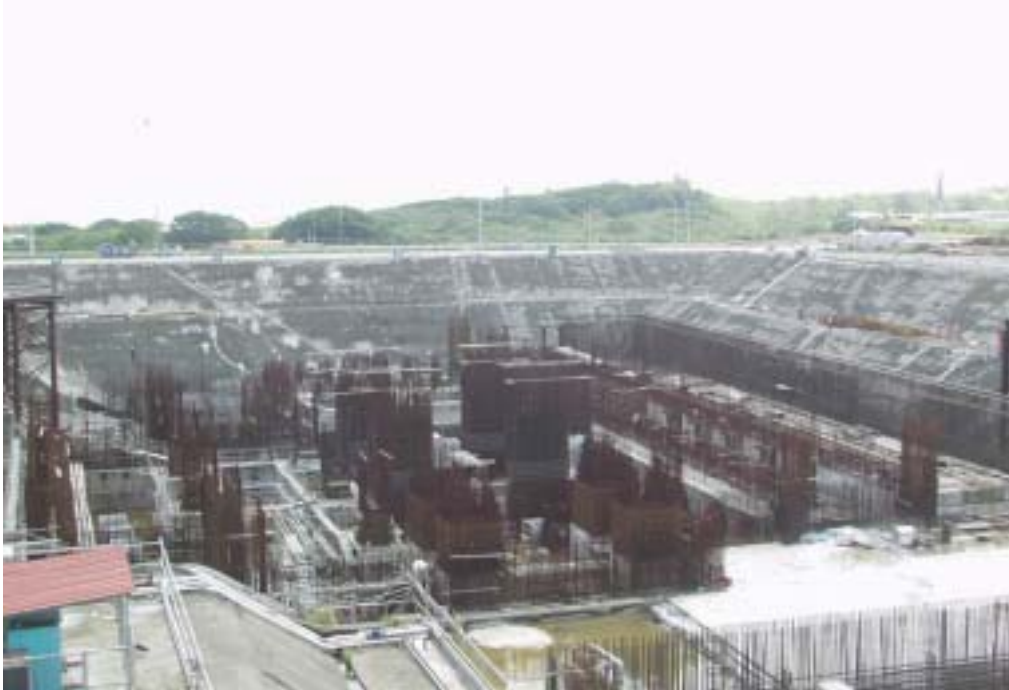
照片七：二號機汽機廠房施工現況

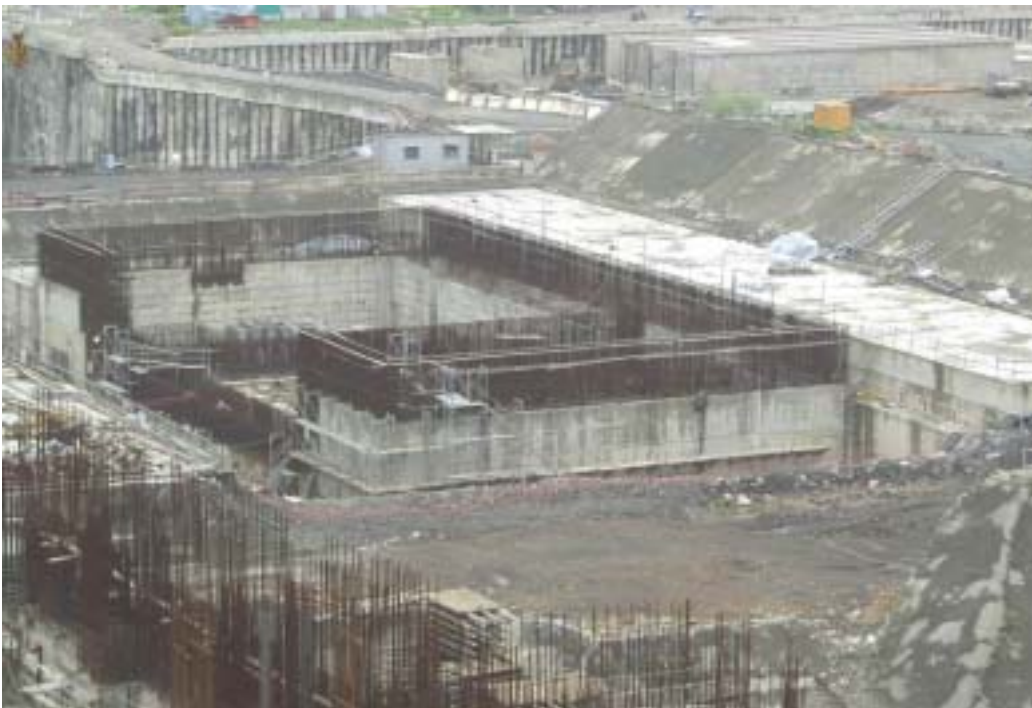
照片八：輔助用過燃料廠房施工現況

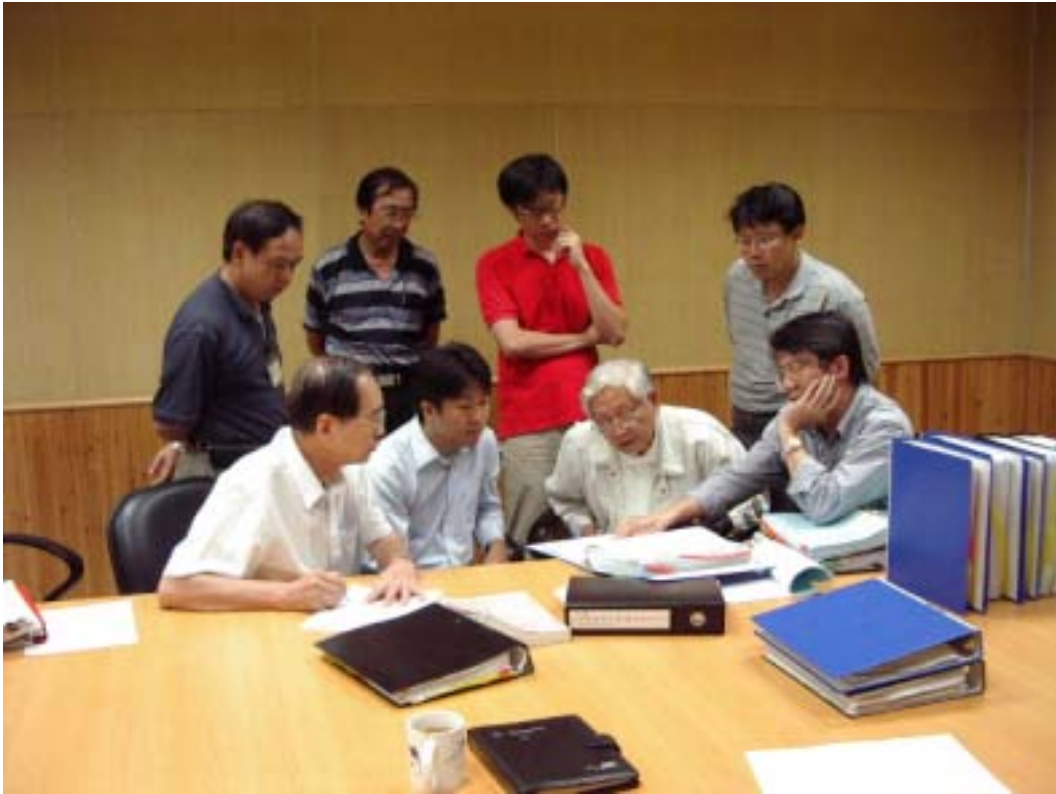
照片九：視察非破壞檢測作業紀錄情形

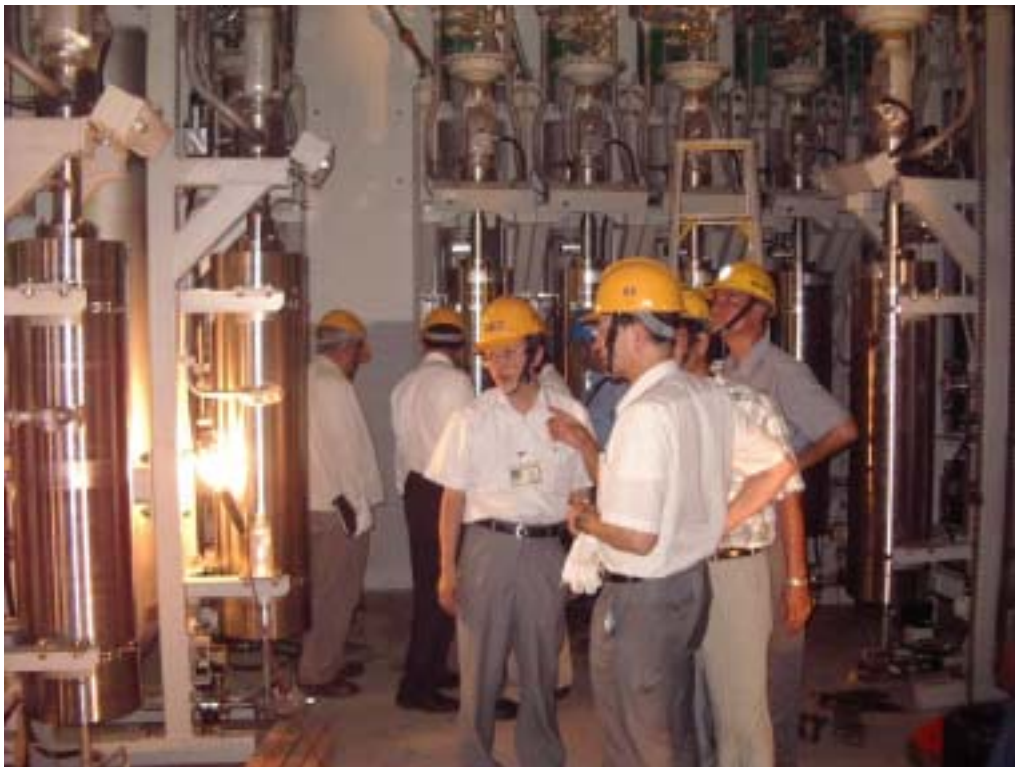
- (一) HCU 為安全相關設備，由於其中部分高精密組件對粉塵相當敏感，因此除製造廠家對部分敏感性組件以膠套保護外，安裝廠商亦再以保鮮膜及膠套將受保護之組件範圍加大，而 HCU ROOM 之地板並進行防塵處理。其中一號機部分之 HCU 因錯用 R 級之基礎螺栓，目前正進行換裝為 S 級螺栓之作業，然於巡視 HCU ROOM 126 時發現，此安裝作業缺乏符合此設備需要之塵土管制措施，致現場地板存有大量之塵土，以致前述防護之效用亦可能遭受破壞，對此除應盡速清潔現場外，建議應加強工作人員進入 HCU ROOM 工作前之防塵管理，並將類似工作規範要求逐步擴

照片十：視察人員巡視一號機 HCU 安裝現場情形

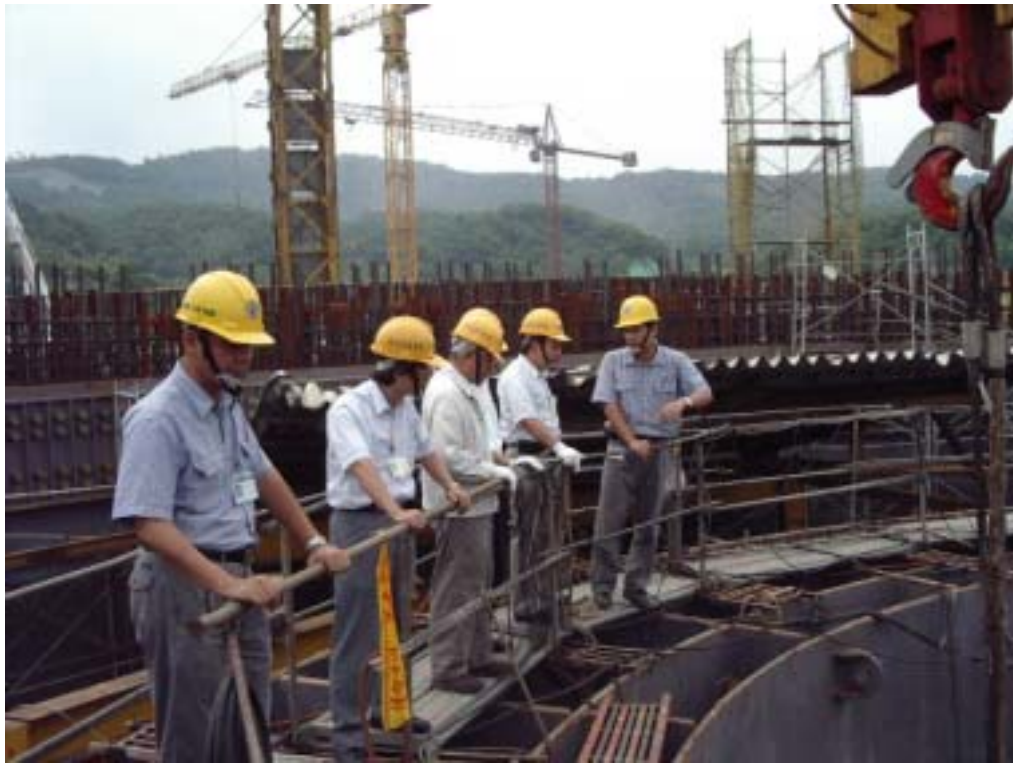
- (二) 在目前惡劣施工環境下，不銹鋼管路與碳鋼支架間發生電位腐蝕問題應有其可能性，因此本會曾要求針對是否加裝墊片再進行檢討，由於反應器及控制廠房之不銹鋼管路與碳鋼支架多已安裝一段時日，為確認是否已有腐蝕情形，宜定期檢視兩者接觸之區域是否出現腐蝕跡象，以儘早採取改正措施。
- (三) 目前一號機基座正進行第四層之安裝作業，觀察現場作業情形，發現第四層安裝銲接之 WELDING SEQUENCE 與 1 至 3 層不同，究其原因僅係為避免干擾 RPV 固定螺栓孔之鑽孔作業。由於在前三層中曾發現因銲接變形過大，導致銲接接頭出現高低差及增加整體殘留應力之影響。由於目前對於 WELDING SEQUENCE 之管控嚴謹度不足，為避免類似不當情形再於二號機之基座安裝時出現，建議能開始整理分析一號機基座 WELDING SEQUENCE 之經驗及資料，以建立基座每一層之 WELDING SEQUENCE，以期能降低二號機基座安裝時鋼構之變形及殘留應力之情形。
- (四) 為避免基座 WN23 銲道修補初期出現之缺失(如：銲接程序書適用性及修補計畫審查機制問題)一再出現，並提升修補作業之嚴謹性、品質及成功率，針對銲道缺陷修補過程建立事前之管制審核機制應有其必要。目前承包廠商中已有

照片十一：視察人員巡視一號機 RPV 基座安裝現場情形
