龍門核能電廠第二十六次定期視察報告

行政院原子能委員會核能管制處

中華民國九十六年五月十日

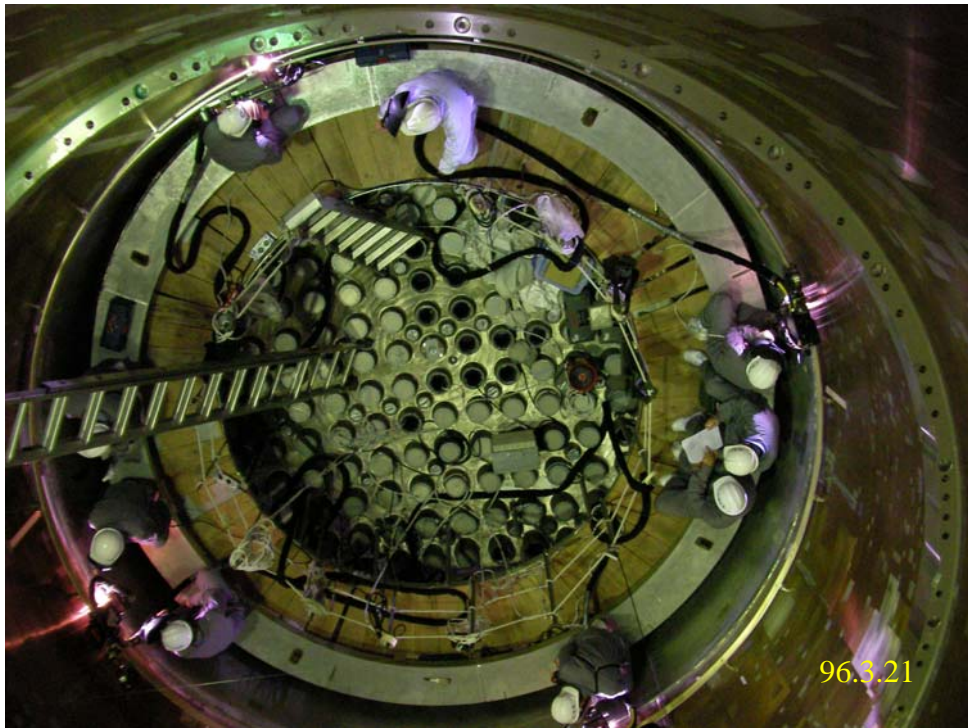
照片六：爐心側鈹銲接作業情形(一)

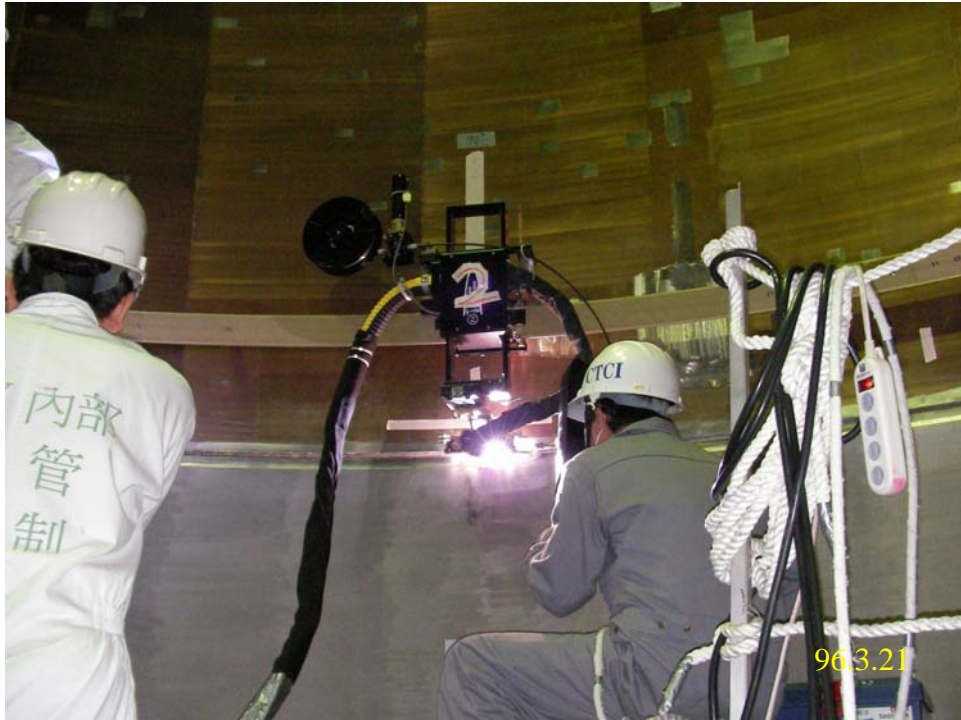
照片七：爐心側鈹銲接作業情形(二)

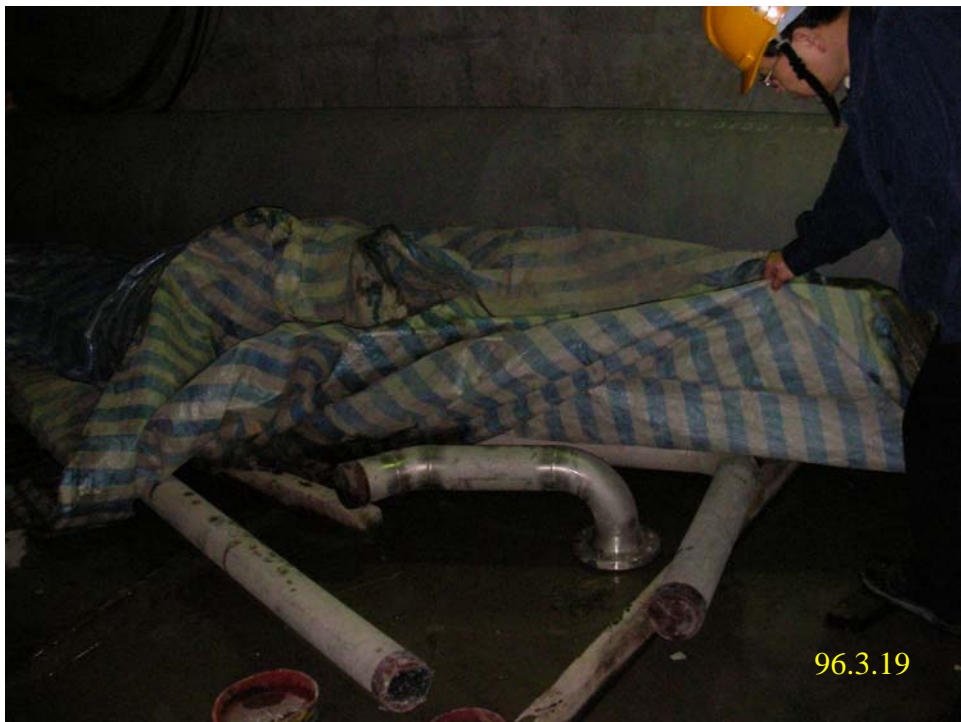
1. 抽查冷一倉庫、冷二倉庫、中二倉庫、中三倉庫、中四倉庫、中五倉庫、中六倉庫及二號機反應爐壓力槽儲存倉庫等相關原開立承攬工程之設備儲存及反應爐爐心內部組件之儲存狀況，視察結果，相關設備倉儲儲存狀況大致良好。
2. 抽查一號機汽機廠房 EL.+2500mm 原開立公司所承攬工程之已安裝及暫置放現場之管節及管配件等儲存狀況，發現其雖已於近期剛完成維護保養，但仍可見部分原覆蓋於管節配件之帆布有遭人掀起，以及少部分之大口徑管節端口之密封帆

布已有破損等，不符合施工處程序書 LMP-QLD-022 第 6.3.3.2 節規定之情形。

照片八：視察一號機汽機廠房現場管路儲存情形

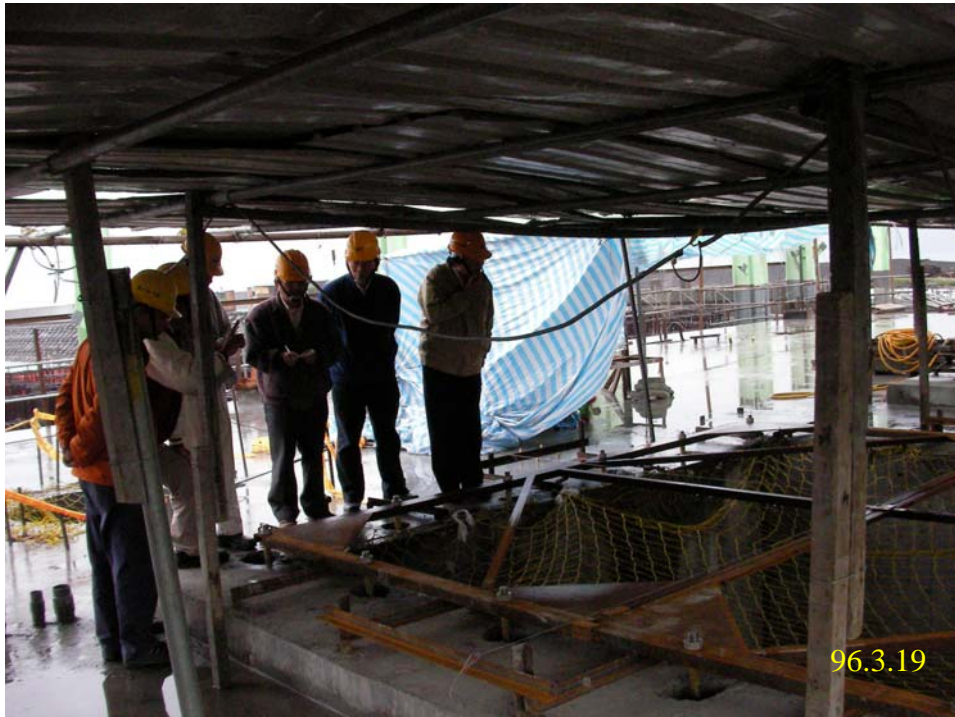
3. 一號機循環冷卻水抽水機房(CWPH)現場之冷卻水水泵(CWP)之預留安裝口上均裝有安全網，符合工安要求。

照片九：視察循環冷卻水抽水機房現場情形

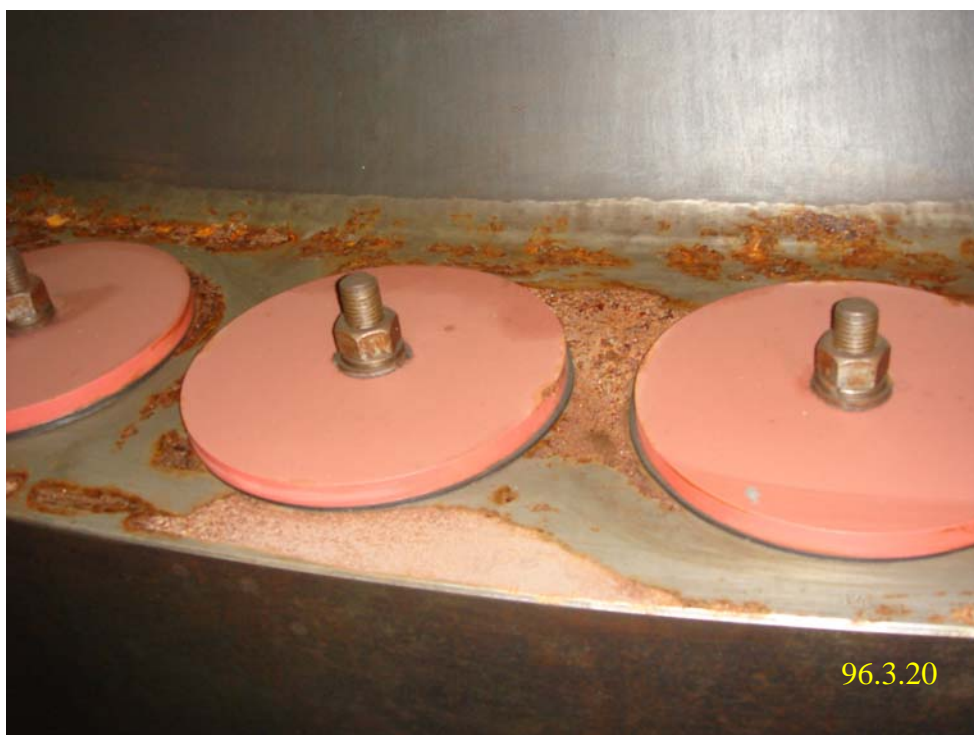
- (5) 二號機反應爐壓力槽頂蓋之器材儲存維護周期及項目，依工作指引規定為每周鏽蝕、破損、變質及消防設備檢查等項目，而依現場器材儲存紀錄卡之紀錄顯示，檢查結果均為正常，但實際上二號機反應爐壓力槽頂蓋之格蘭圓周四周已有明顯鏽蝕痕跡產生(如視察照片十一、十二)，且置於二號機反應爐壓力槽頂蓋旁之 20 型乾粉滅火器，亦已逾越其有效期限(其有效截止日為 96 年 2 月 15 日)。

照片十一：二號機反應爐壓力槽頂蓋格蘭圓周四周鏽蝕痕跡（一）

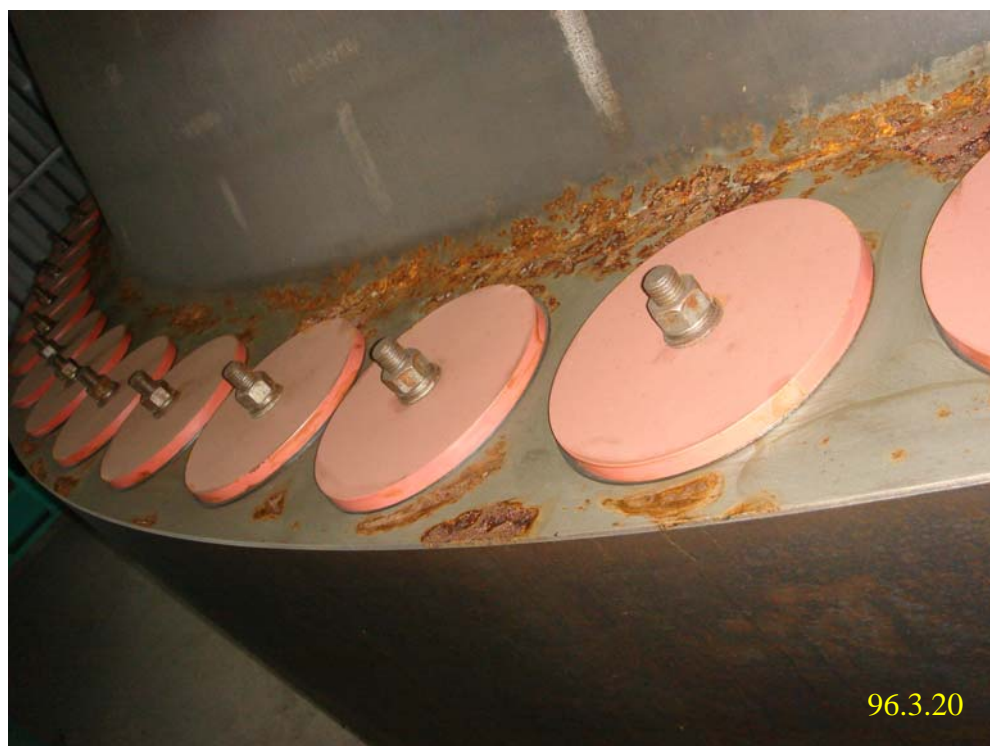
照片十二：二號機反應爐壓力槽頂蓋格蘭圓周四周鏽蝕痕跡（二）
