日本美濱核電廠蒸汽外洩事件說明

核能管制處
九十三年八月十日

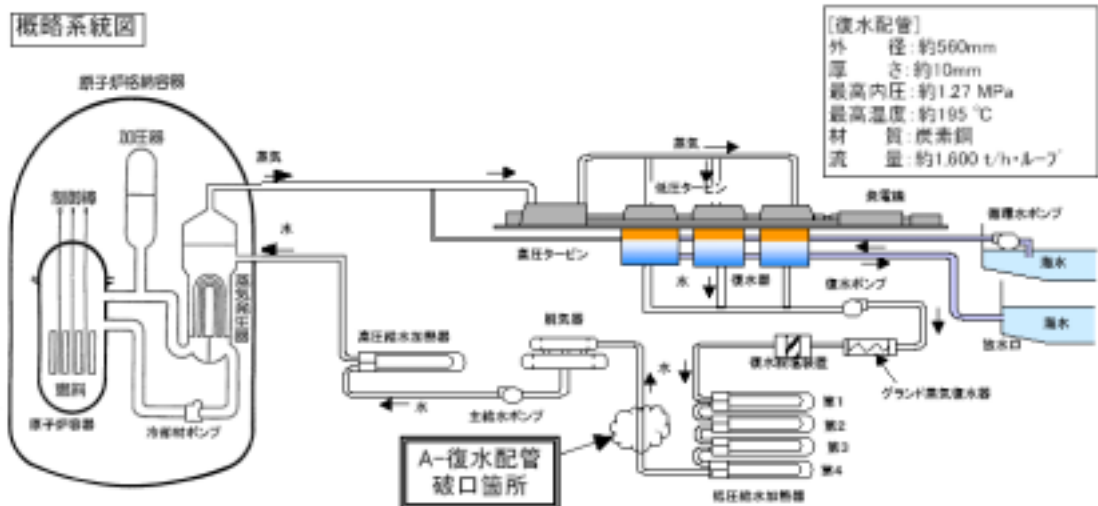
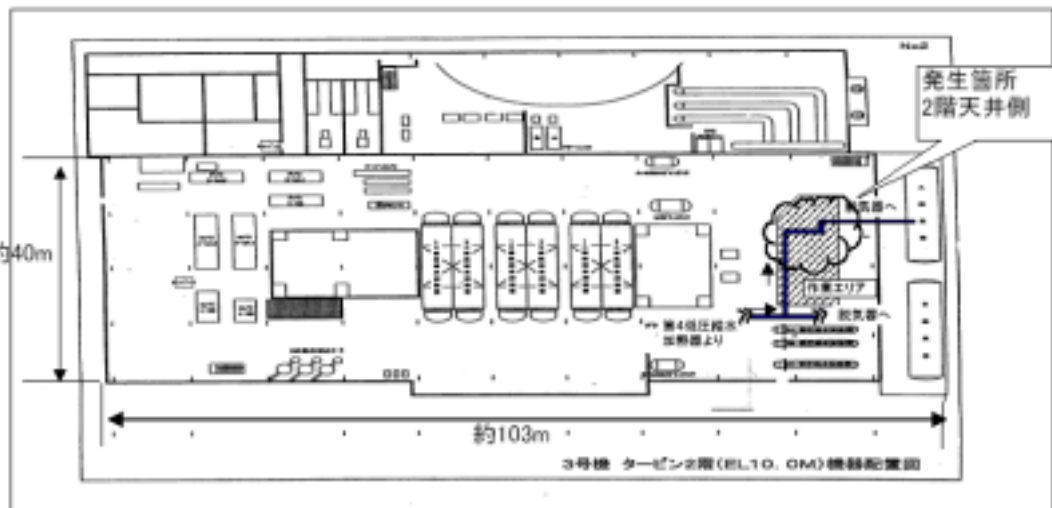
タービン2階面(天井側)の写真(8月9日17:30頃撮影)

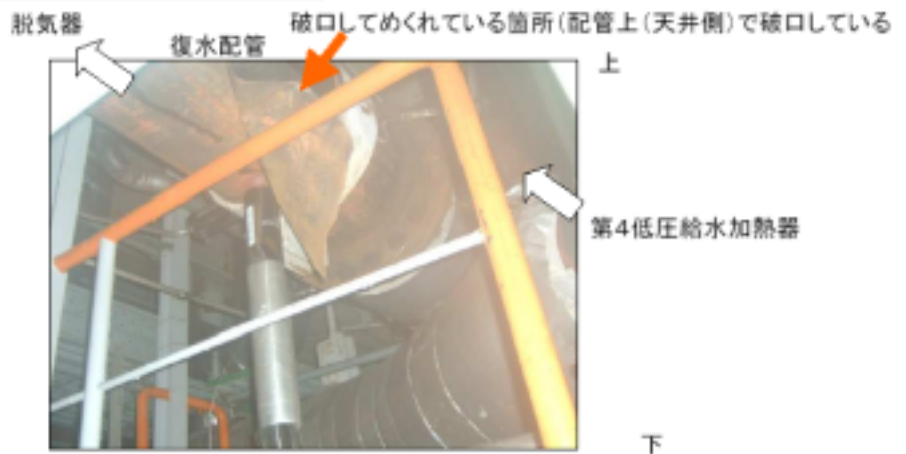
圖一 関西電力美浜核能發電廠3號機破管事件示意圖

民國九十三年八月九日（星期一）日本時間下午 3 時 28 分，日本中部福井縣關西電力公司美濱核能發電廠三號機發生冷凝水管路破管事件（圖一），共有 11 個工作人員遭受傷害，其中 4 人死亡、7 人輕重傷。美濱核能電廠使用的是與台灣核三廠類似的壓水式反應器（冷凝水系統如圖二），破管發生在低壓飼水加熱器出口流量傳送器下游 50 公分的冷凝水管路，該管路為碳鋼管、直徑約 56 公分壁厚 1 公分，機組運轉中之壓力約 10Kg/cm^2 溫度約 140°C ，事件發生之後反應器自動停止運轉，沒有輻射外洩的危險，此事件純屬工安事件，在國際核能事件分級制度等級分類中應屬 0 級事件，無核安之顧慮。破口附近管壁嚴重腐蝕最厚僅餘 2.4 公厘、最薄 1.0 公厘，皆小於接受值 4.7 公厘。流體加速腐蝕破壞 (Flow-Accelerated Corrosion Damage) 造成管路破裂在國外已有眾多案例，美國於 1986 年位於維吉尼亞的 Surry 核電廠亦發生碳鋼管路破裂事件，造成 4 人死亡，此一嚴重工安事件，促使本會要求台電公司加強對反應爐二次側管路薄化現象檢測。
