NRD-LM-94-09

海棠颱風對核四工地衝擊
及倉儲視察報告

行政院原子能委員會 核能管制處

中華民國九十四年九月五日

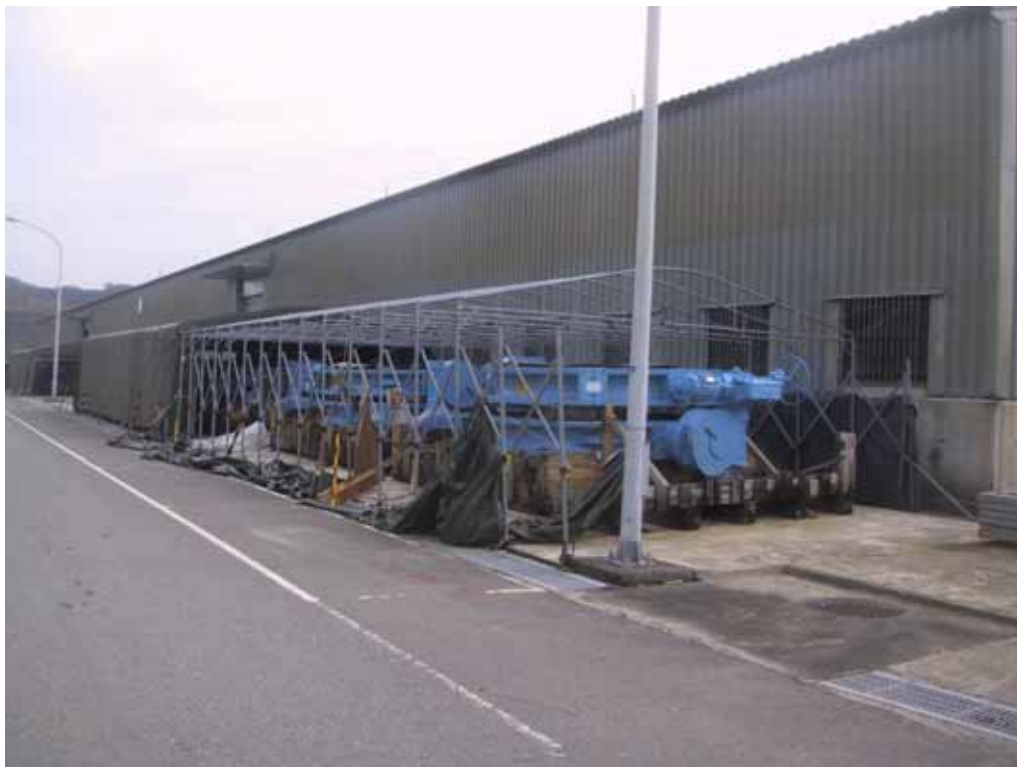
經清查海棠颱風共計造成 55 座儲存籠受損，其中全損及半損約各半，因工地並無預備之儲存籠可供立即更換使用，因此儲存籠受損部分之器材及設備，目前施工處僅能以覆蓋帆布之方式，進行臨時性之處理，而依材料課之估計，全部修復及復原工作預計約須 2~3 個月(8 月底完成發包，1~2 個月製作)。

照片一、海棠颱風露天儲存棚受損情形(一)

自本次開始改以採購開口合約之方式進行儲存籠之採購，以期縮短採購時間至一個月內(如附件九)。

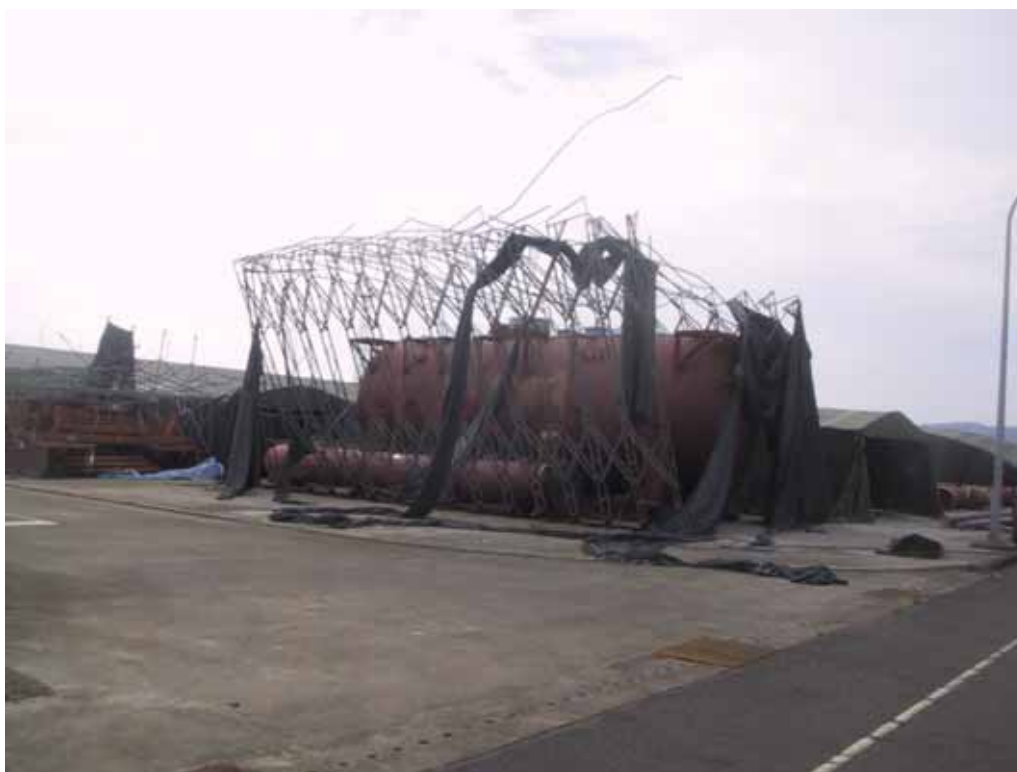
照片二、海棠颱風露天儲存棚受損情形(二)

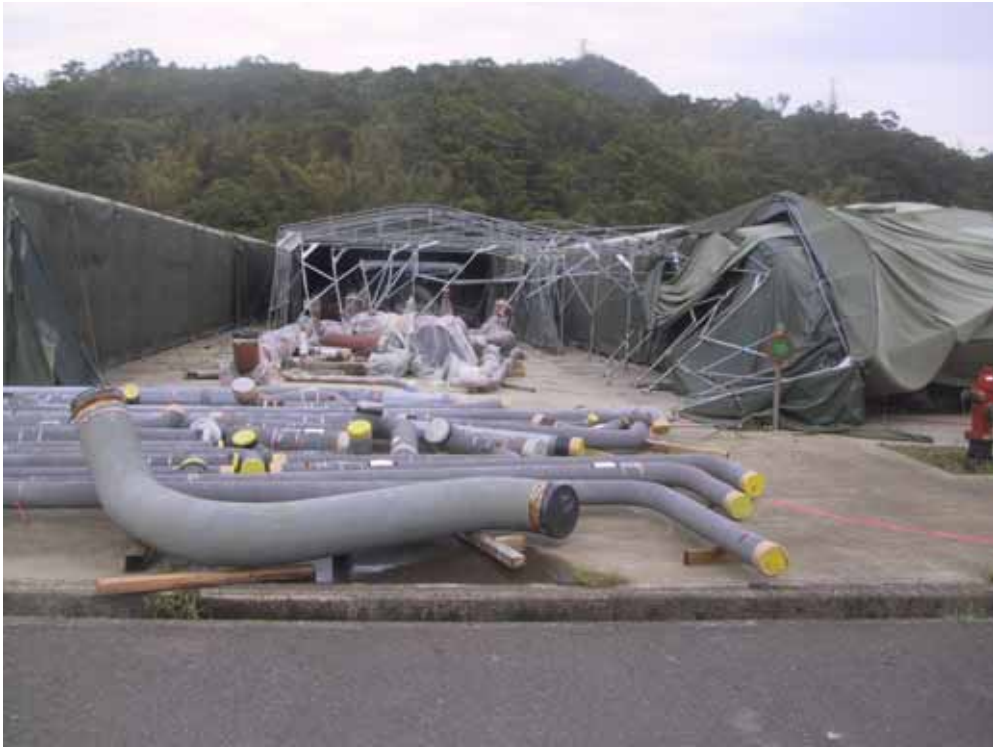
照片三、海棠颱風露天儲存棚受損情形(三)

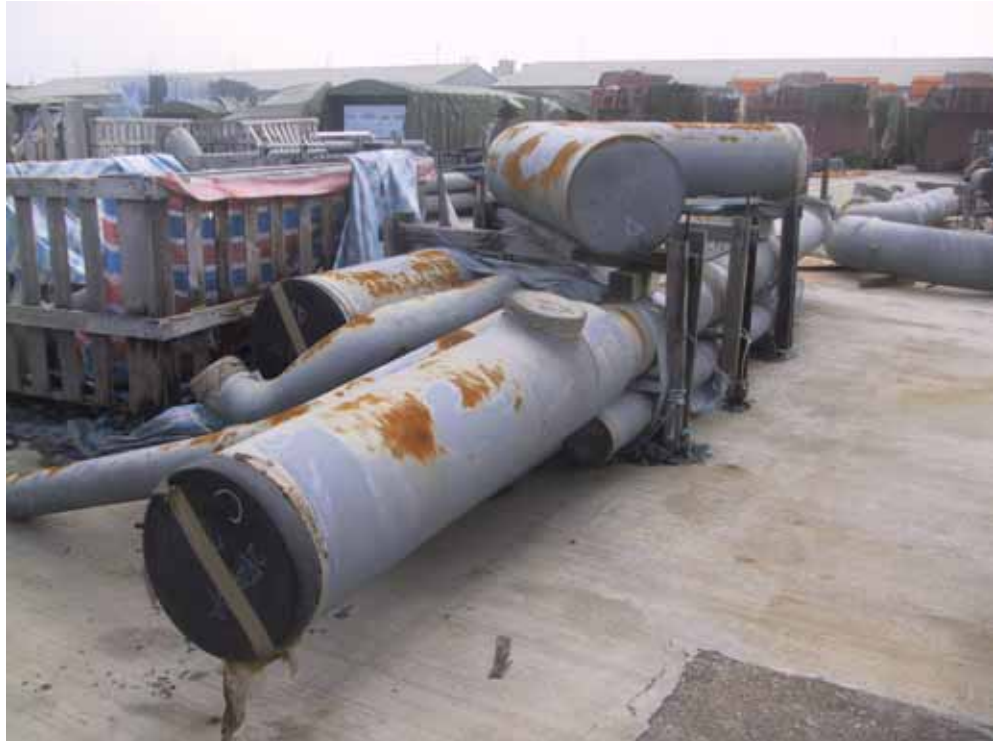
由於工地室內倉儲空間不足，致有部分依規定需儲存於室內之 C 級器材設備儲存於露天儲存籠中(如附件八)。因此視察時曾就此向材料課進行了解並提供資料，結果發現材料課人員雖知有屬 C 級儲存等級之器材設備存放於受損之儲存籠，但其並未因此彙整此類資料，並採取符合儲存等級要求之臨時性因應措施，而一如 D 級儲存等級器材設備均以覆蓋帆布之作法，作為其臨時性之儲存防護措施。而再洽詢部分工程主辦課時亦發現其亦未有較積極之作為，以因應目前可能對器材設備品質造成不良影響之儲存條件，而令人感到其僅消極地等待材料課儲存環境之改善。

照片四、露天儲存場器材現況

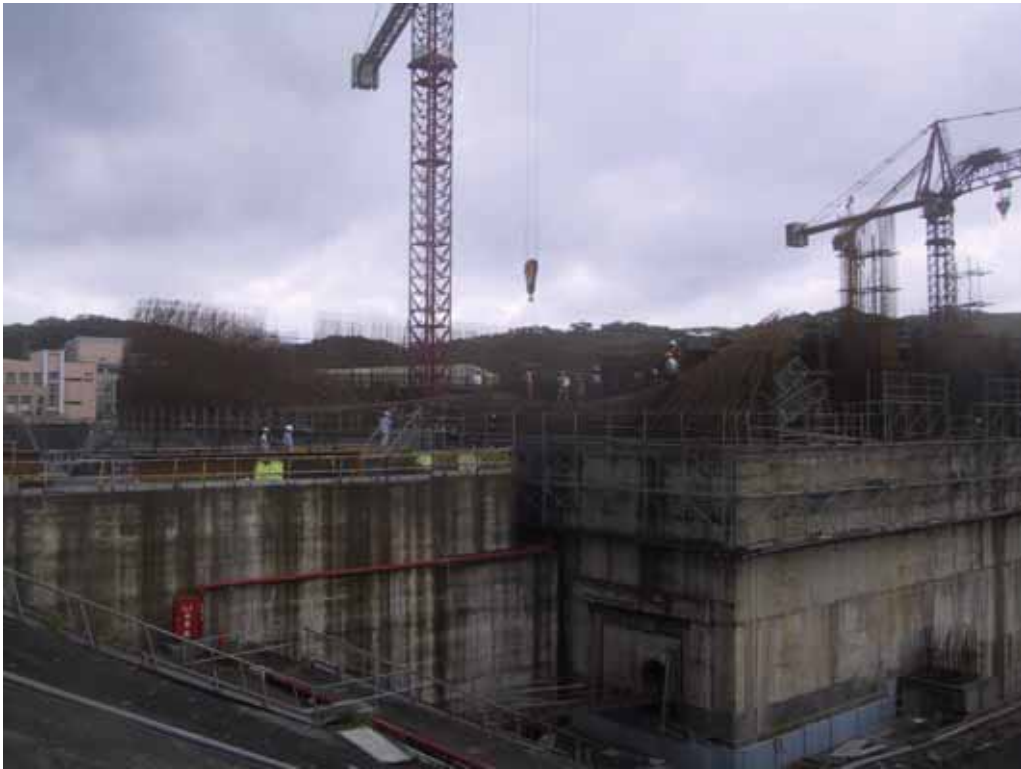
準備時，即發現一號機汽機廠房東側鋼筋有需要加以固定之情形，雖當時即由承包商(新亞公司)人員進行固定作業，然承包商人員僅以一般之鐵線將鋼筋予以拉直而未使用鋼索，而由於施工處主辦課第一時間並未發現或可能考慮不周，致未能立即改以鋼索進行補強改正，因此一號機汽機廠房東側鋼筋依然在颱風中受損，而依視察中就此一事件之檢討訪談發現，缺乏對防護措施之追蹤確認機制亦是導致鋼筋傾倒之部分成因(其他為：未認知鋼筋已突出地面，仍以以往在地面下之狀況，評估鋼筋受風情形)。

照片五、一號機汽機廠房東側鋼筋傾倒情形(一)

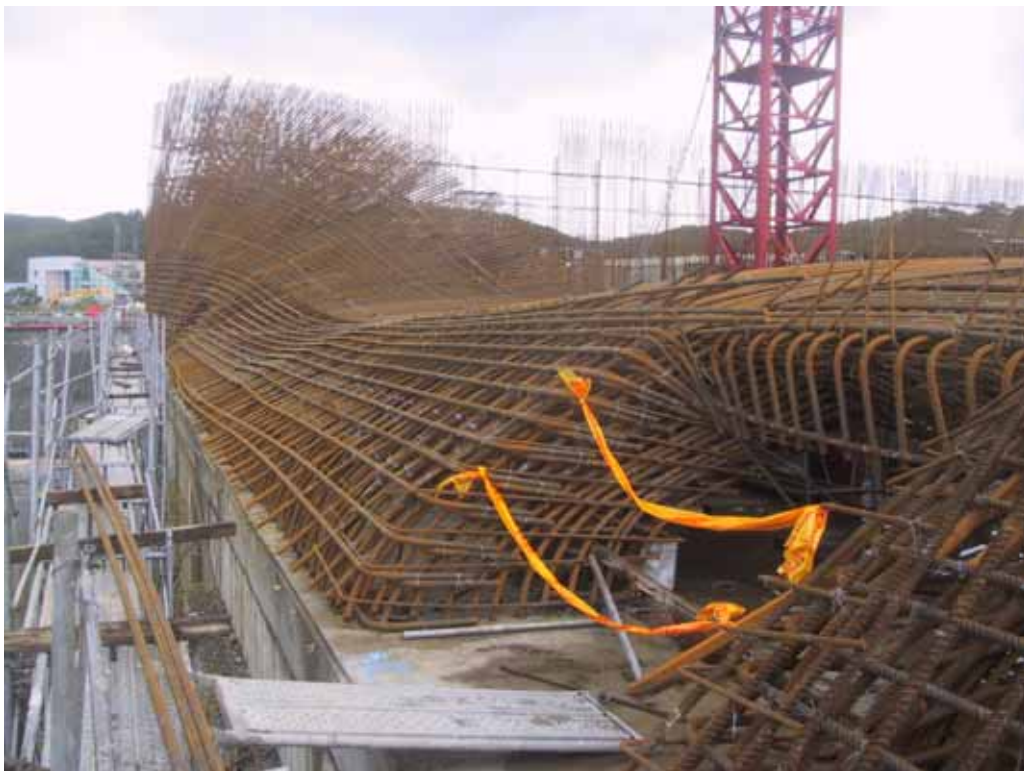
照片六、一號機汽機廠房東側鋼筋傾倒情形(二)

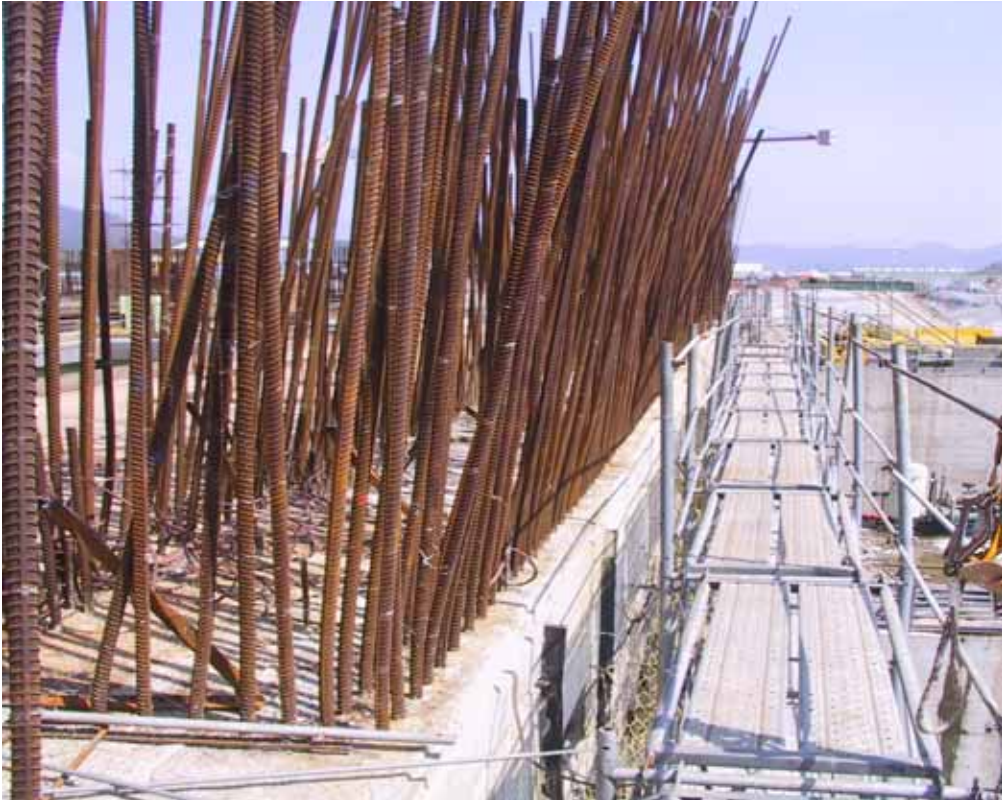
照片七、一號機汽機廠房東側傾倒鋼筋復原情形

一號機汽機廠房東側外牆 EL12300 以上已綁紮鋼筋(11 號鋼筋，直徑約 33mm)彎曲變形受損情形，經 7 月 22 日施工處、品保小組、台電核技處(SEO)、新亞公司及設計公司(石威)等單位之人員共同現場會勘受損情形及開會討論後，其評估、處理及改善方案已由石威公司於會中提出(如附件十)，施工處並立即自 7 月 25 日開始依處理方案進行量測、取樣及拉直復原之工作，至本項視察執行時有關量測與拉直復原等作業已執行完成。

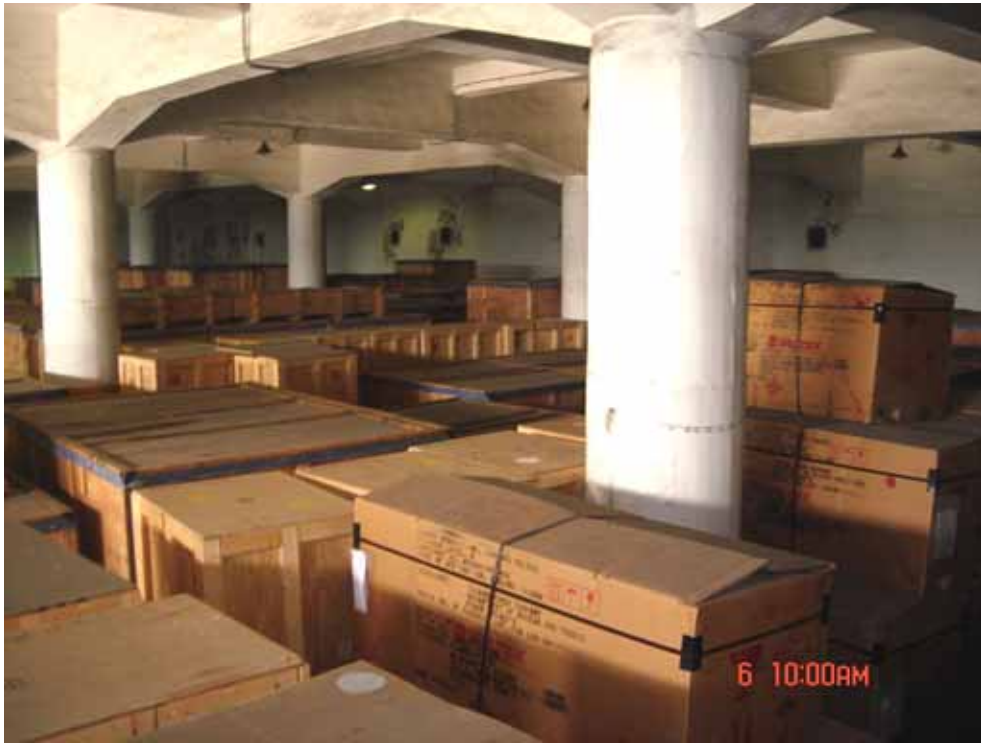
2. 巡視西岸碼頭 30 號及光華兩倉庫時，視察人員發現兩倉庫明顯均有過度儲存情形，致執行設備維護狀況查核時，視察人員除需側身行走外，部分區域甚至需爬上設備器材外箱行走其上方始能接近欲查證設備之情形，此與應留有以供人員及搬運機具進出行走通路之倉儲要求有所不符(通常倉庫應留有 25~30%倉庫面積之空間做為道路空間，以利物品之搬運、進出)。

照片九、基隆港光華倉庫設備倉儲情形(一)

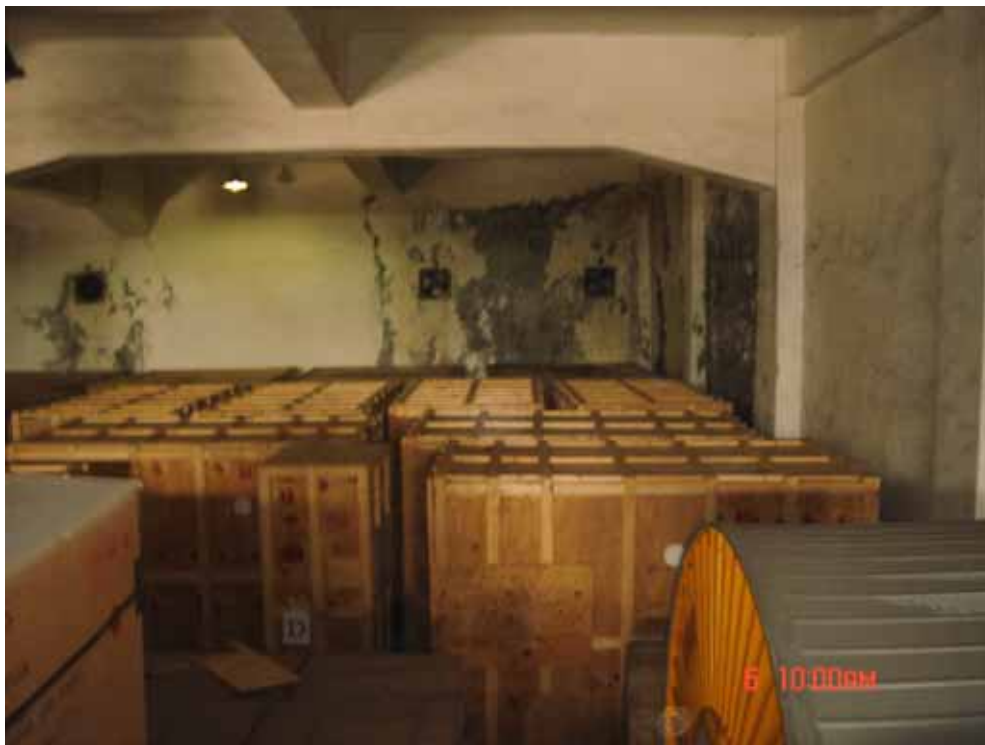
照片十、基隆港光華倉庫設備倉儲情形(二)

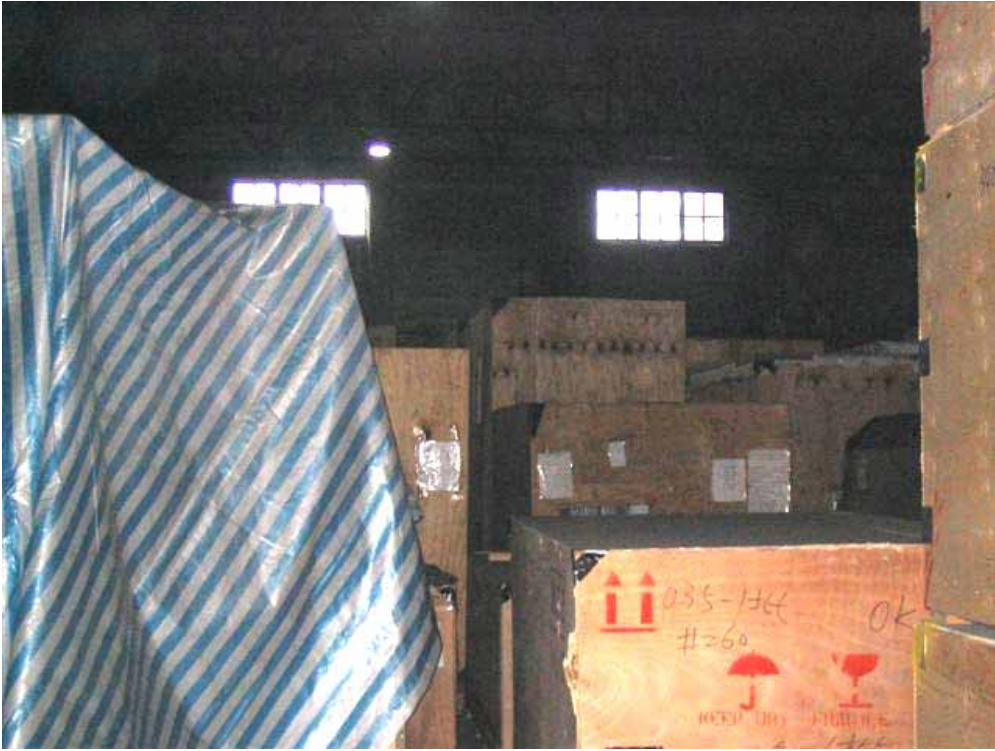
3. 視察人員至西岸碼頭 30 號倉庫巡視時，除於進入倉庫時即發現其中之空氣十分潮濕、倉庫之通風扇均未運轉外，巡視時亦發現包裝箱之木板有發黴之情形，因此判斷倉庫之環境顯然不符合通風良好之倉儲要求(雖然法規對通風良好並無定量之規定，但部分設備器材之儲存環境溼度有要求應在 80~90%以下)。針對此狀況當即反映並與施工處人員討論，發現因配合西岸碼頭倉庫拆除，基隆港務局自 94 年 3 月起即將 30 號倉庫進行斷電，雖施工處另以柴油發電機做為倉庫之電源，然此電源除僅供保養作業進行時之照明使用外，並不供通風扇運轉及設備加熱除溼之使用，因此倉庫內溼氣之排除僅能靠自然通風為之，但因倉庫外在氣候條件本就屬溼度偏高之環境，同時內部又堆放過多之設備阻礙空氣之流通，導致自然通風排溼之效果甚差。惟所幸所抽查到之電氣設備絕緣定期量測紀錄尚未發現有明顯劣化及不合格之情況，而器材之乾燥劑亦未出現失效及過期之情形。
4. 視察人員於返回核四工地後，隨即約談汽源課人員了解 FMCRD 定期維護作業未能按時執行之原因，經訪談 4 月份維護作業執行人員(為核四廠支援之新進人員)後發現，可能與原負責維護作業調派之人員(為 AE 人員)離職，其業務交接有所疏漏所致。此外針對

照片十一、基隆港 30 號碼頭倉庫設備倉儲情形

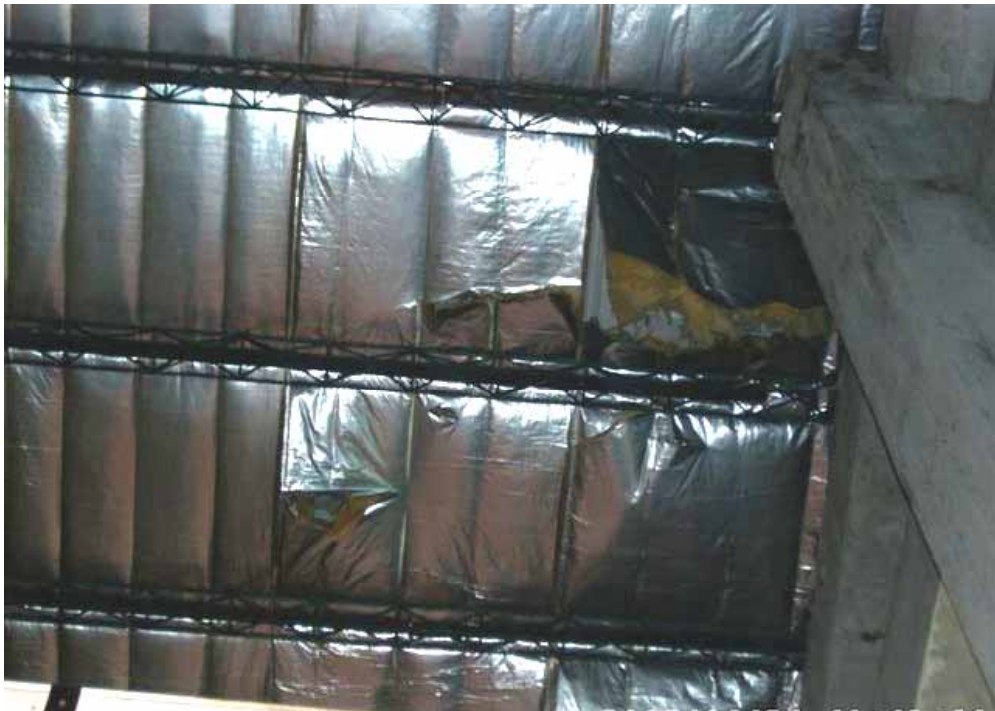
照片十二、基隆港 30 號碼頭倉庫屋頂破損修補後情形
