辛樂克颱風造成核能四廠二號機
反應器廠房淹水事件調查報告

行政院原子能委員會
核能管制處
九十七年十月八日

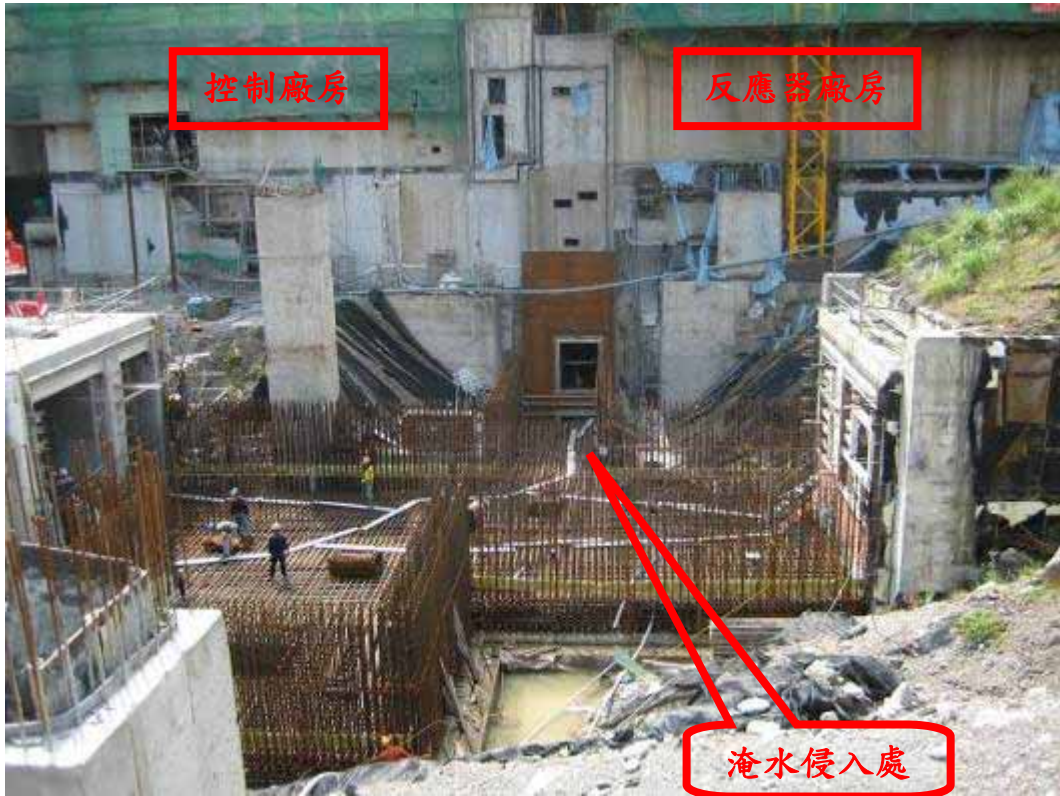
(一) 二號機反應器廠房及控制廠房北側之廢料隧道(圖一、二)，尚未完工(圖三)，二號機反應器廠房牆面東北角處有三條管路連通進入廢料隧道，其中二條已完成安裝，一條尚未完成安裝(僅在二號機反應器廠房安裝處之牆面內有一短管)(圖四)，該短管臨時以管節封套封住，周圍再以矽膠暫時固定密閉於牆面之封板上，但後因廢料隧道淹水(圖五)，水頭將該支短管擠落(圖六)，雨水即由該開口處進入反應器廠房，流入 EL.-8200 樓層淹水約 2 公尺高(圖七)。

圖三 反應器廠房及控制廠房北側之廢料隧道

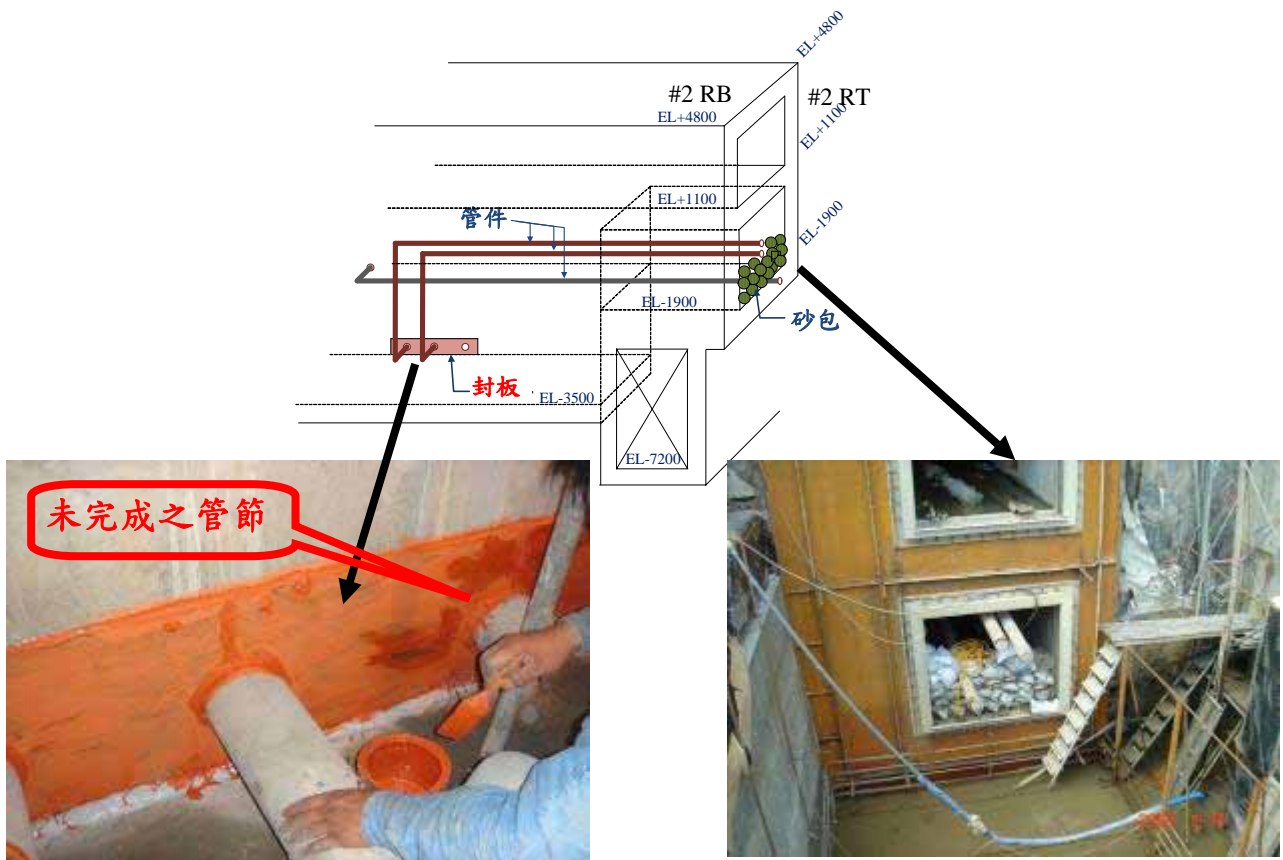
圖四 反應器廠房牆面有三條管路（二條已完成安裝，一條尚未完成）

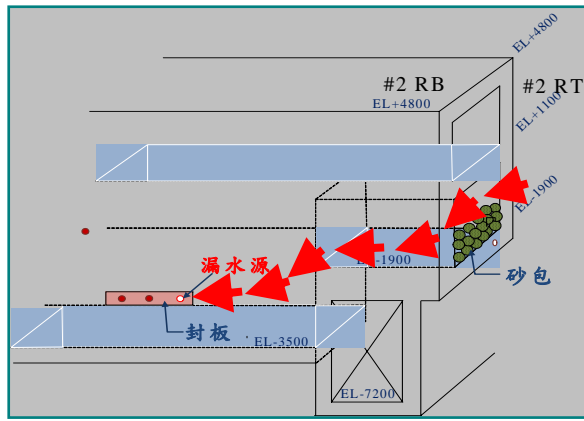
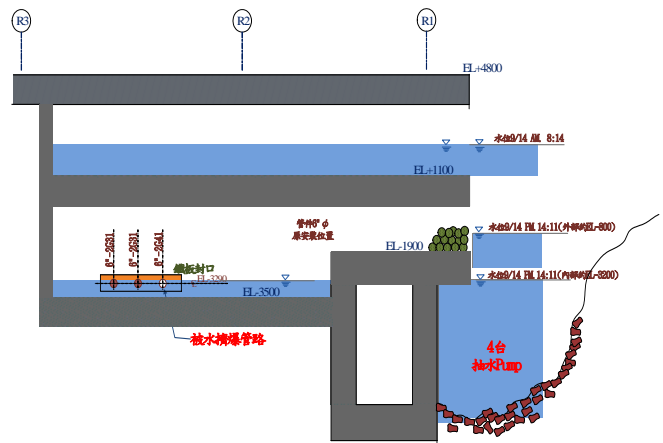
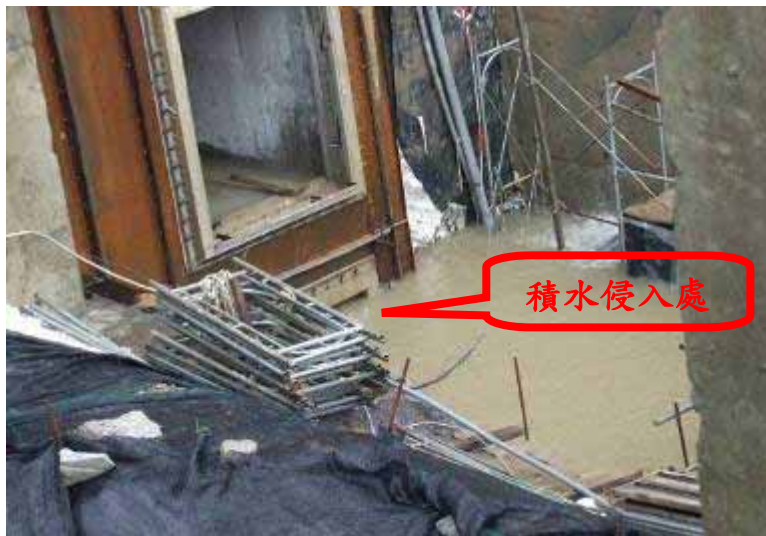
- （五）由於雨勢過大，反應器廠房外 2 台抽水機之排水量不足以應付迅速累積之雨水，以致雨水漫過砂包（圖五）流入廠內，並擠開反應器廠房牆面上之短管，流入 EL. -8200，反應器廠房則因積水流入過大、過急，超過 8 台抽水機之排水量，最後導致積水淹過馬達，造成該 8 台抽水機失去抽水功能，並後續水淹至 2 公尺高。

圖五 廢料隧道淹水（實際水位較照片上為高）

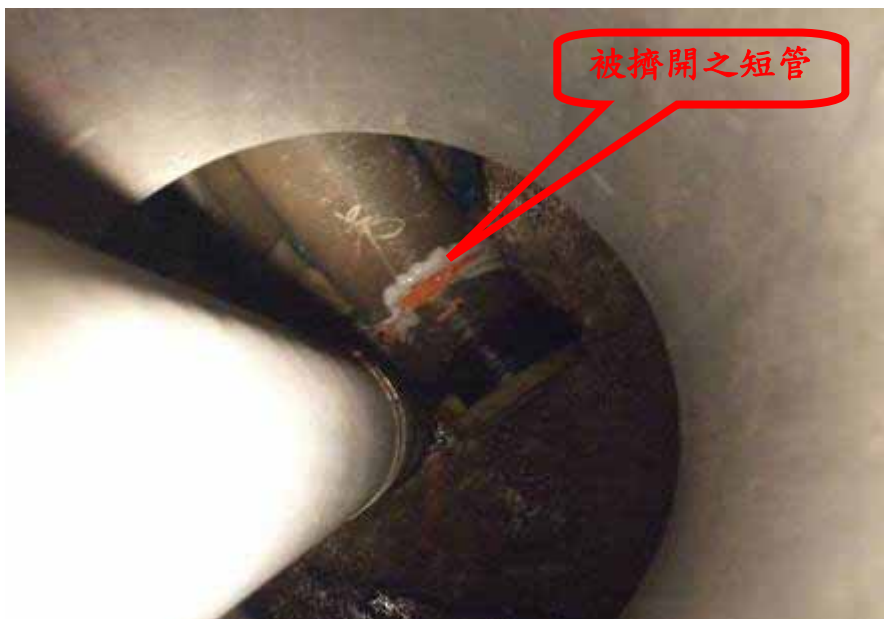
圖六 被擠開之短管（由上往下拍攝）

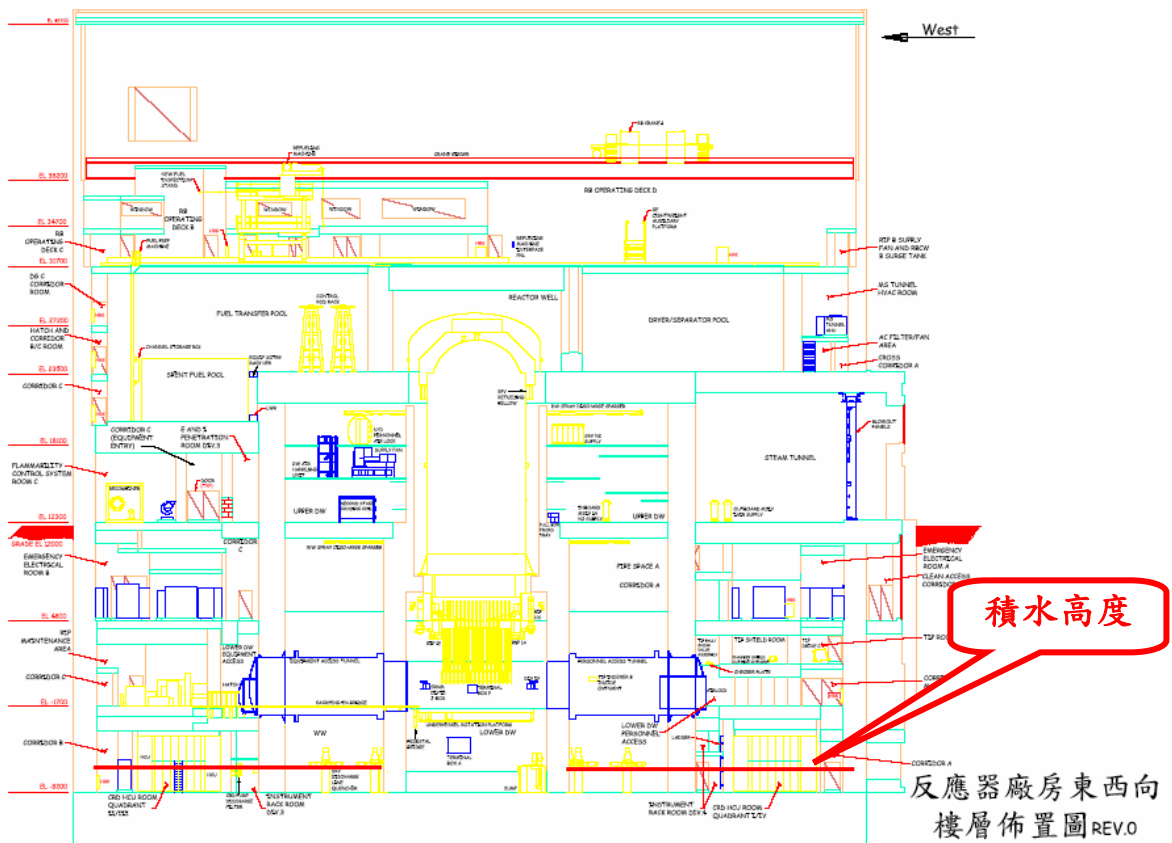
圖七 淹水區域示意圖

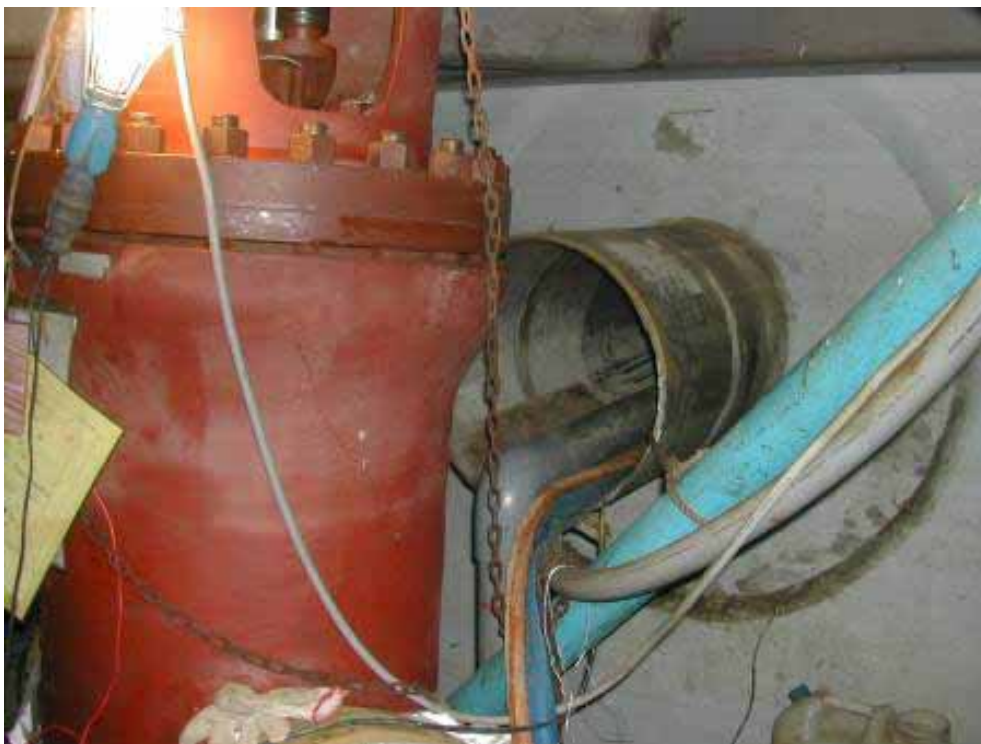
(二) 若一次圍阻體相關管路完成裝置，則縱使反應器廠房 EL. -8200 淹水，亦不會影響位於該廠房中央同高度一次圍阻體內之設備，然因餘熱移除系統 C 串之配管作業尚未完成(圖八)，因此積水即從一次圍阻體穿越管之開口處漫入一次圍阻體內部，導致一次圍阻體內之抑壓池區域亦淹水達 2 公尺。(淹水區域如圖九)

圖八 餘熱移除系統之配管作業尚未完成

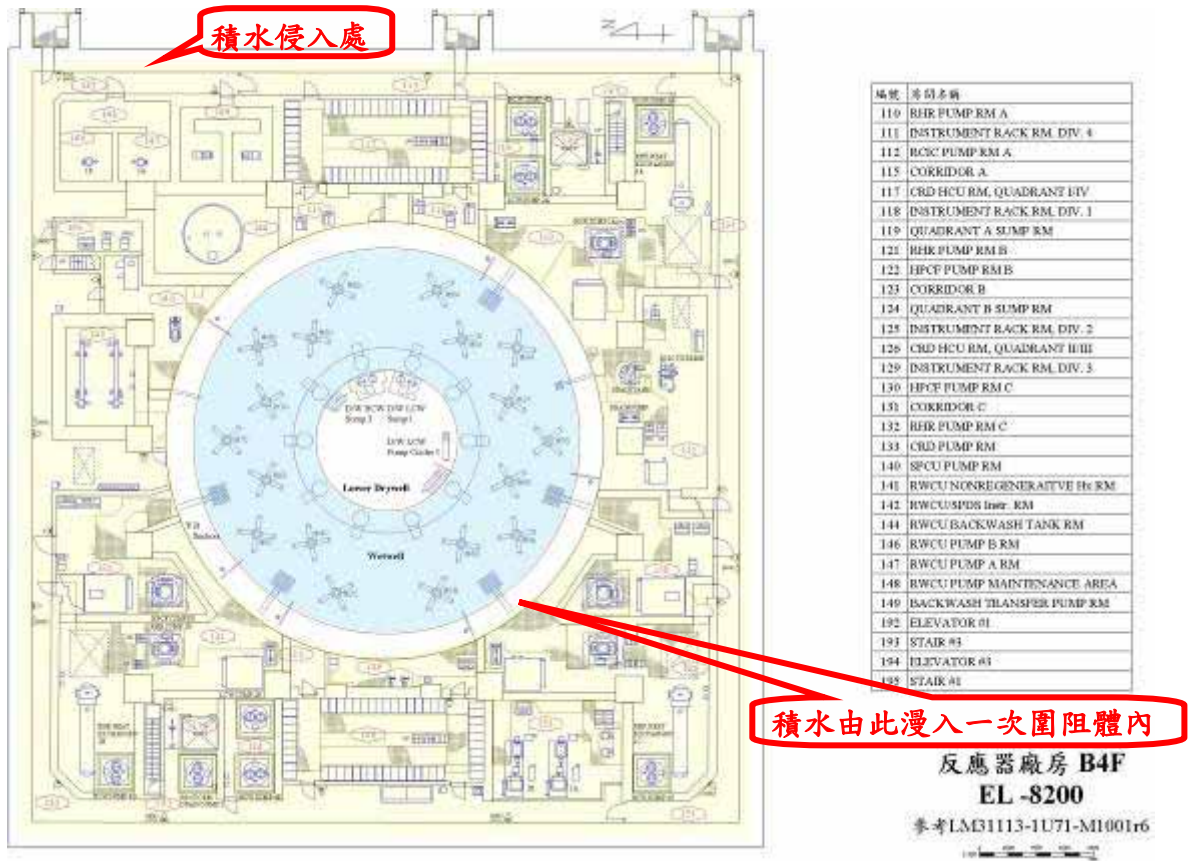
(六) 受影響之設備包括有：一次圍阻體外側之高壓爐心灌水系統、爐心隔離冷卻水系統、餘熱移除系統及控制棒液壓控制單元等重要安全設備，爐水淨化系統、逆洗傳送泵、空調系統、馬達驅動閥、空氣驅動閥、管節等與電廠可靠運轉相關設備，及一次圍阻體內部抑壓池內之安全釋壓閥排放管之 X-型冷卻器 (quencher)、緊急爐心冷卻系統進口管路過濾器 (strainer) 等。

圖九 受影響區域設備配置圖

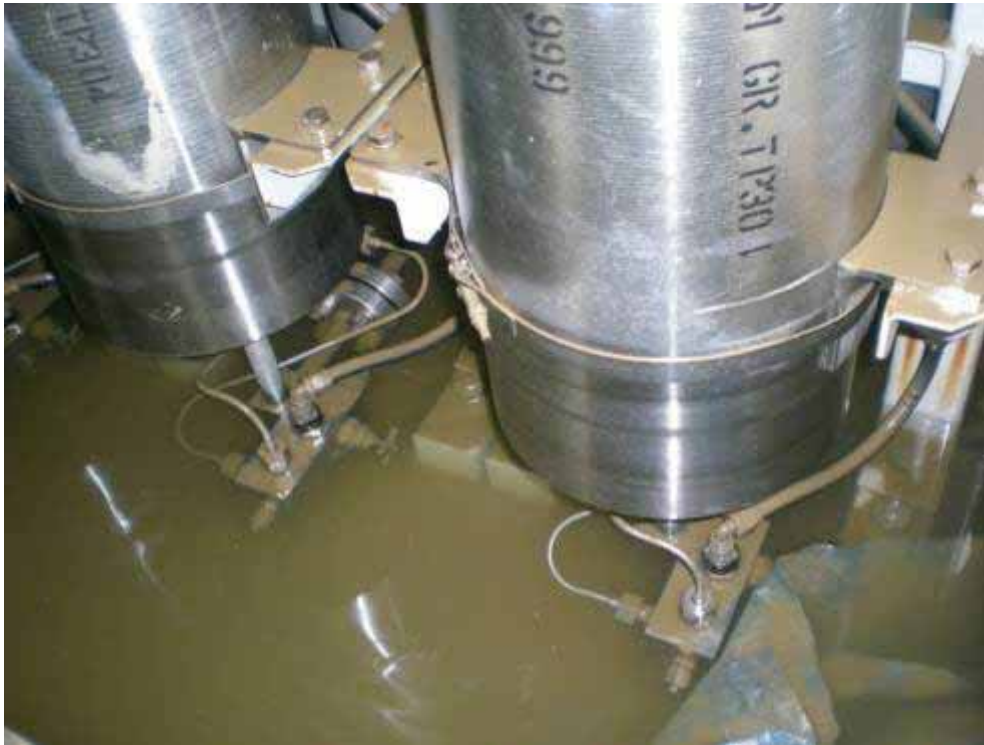
(二) 97年9月16日下午積水仍有約10~15公分左右，本會即派員進入現場實際了解設備受影響狀況(圖十、十一、十二、十三)。

圖十一 控制棒液壓控制單元淹水狀況（水位已排至約剩 10~15 公分）

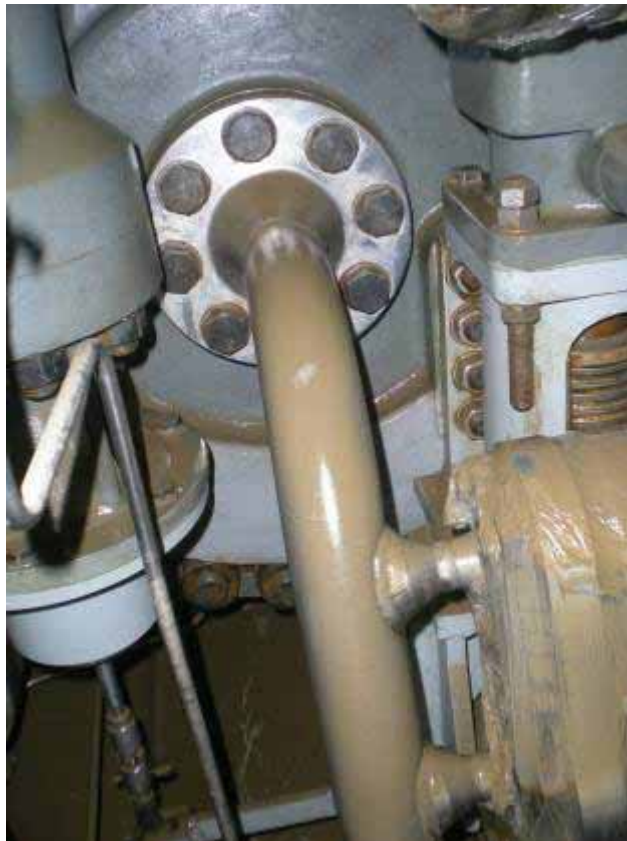
圖十二 爐心隔離冷卻水系統淹水後淤泥狀況

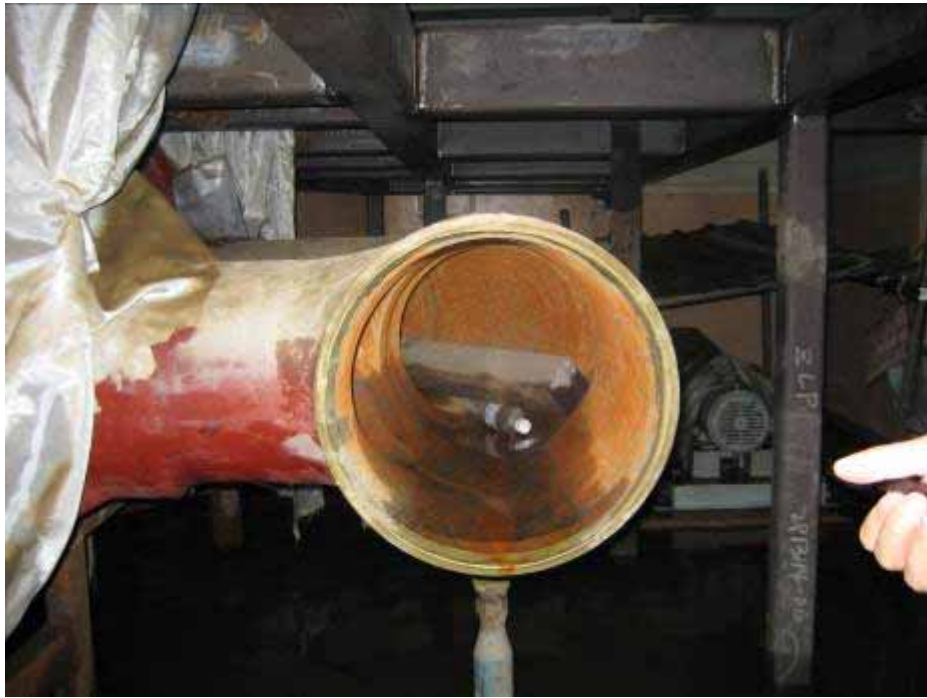
圖十三 部分管節淹水後淤泥狀況
