核三廠起動變壓器 MC-X04  
故障失火事件調查報告

行政院原子能委員會 核能管制處

中華民國 98 年 7 月 23 日

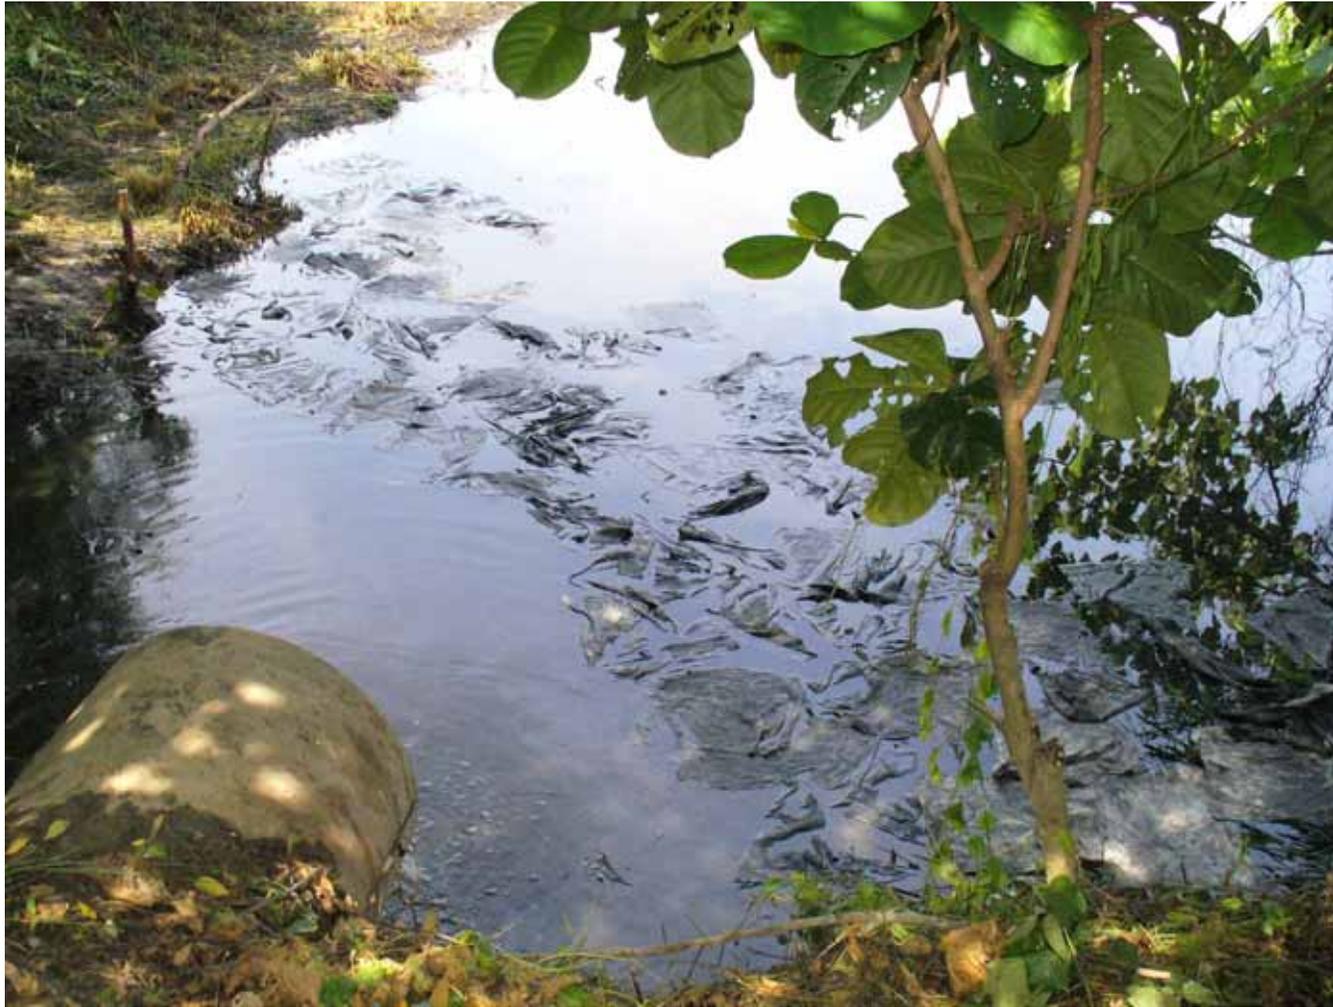
圖 4 使用吸油棉吸取洩漏之絕緣油

(四)、 火勢撲滅後，核三廠立即開始進行洩漏絕緣油清理工作，於排水系統使用吸油棉(參見圖 4)與抽油設備蒐

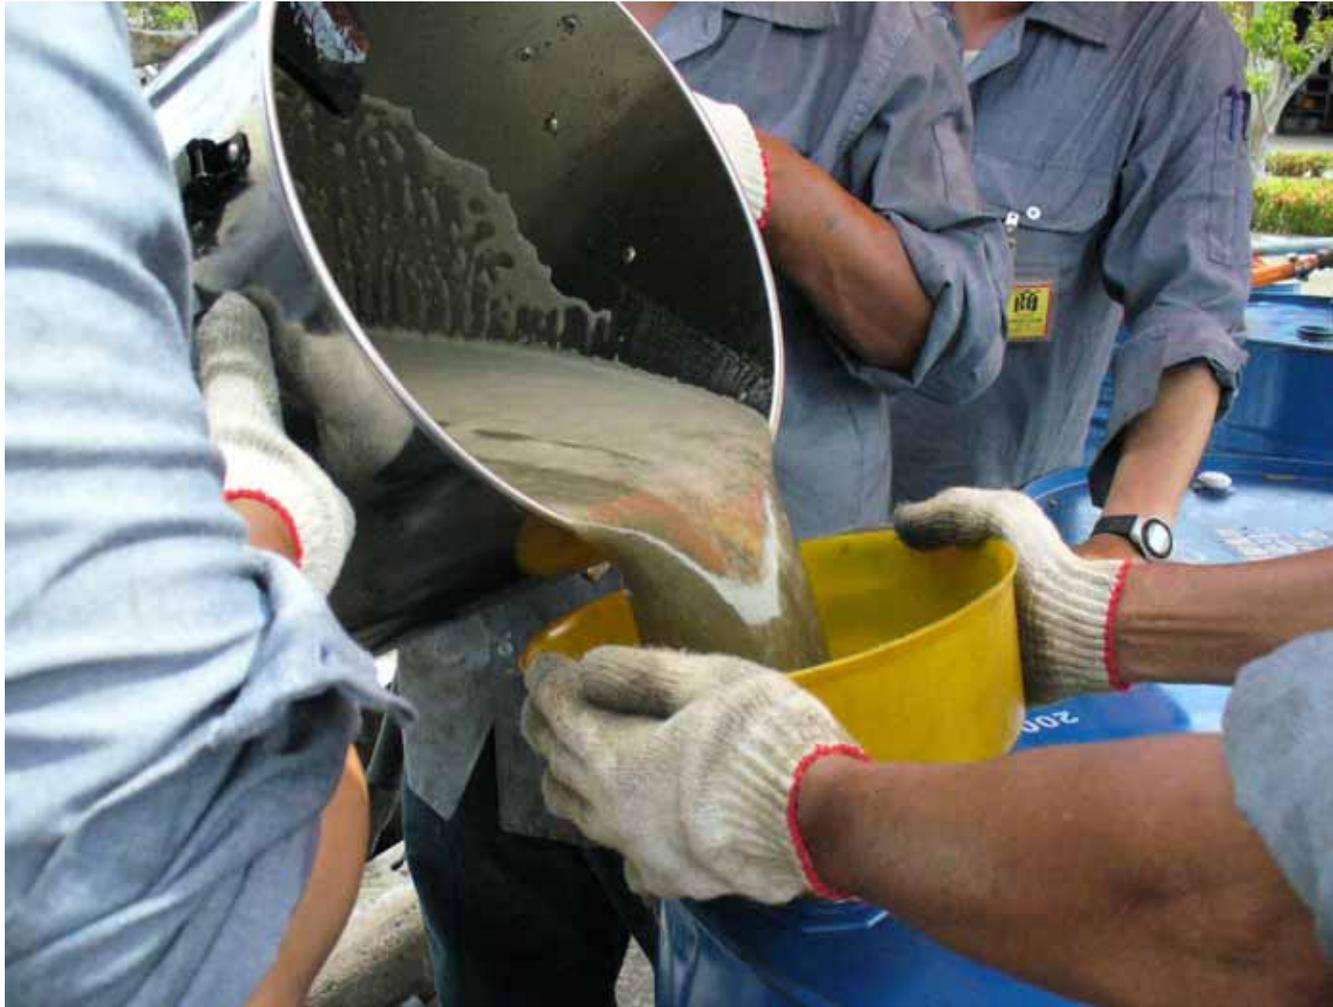
圖 5 洩漏絕緣油回收裝桶

集絕緣油，裝桶貯存(參見圖 5)，並於排水系統下游處設置多道攔油索(參見圖 6)，以限制絕緣油不排出廠外。事故後共蒐集絕緣油約 42,000 公升。

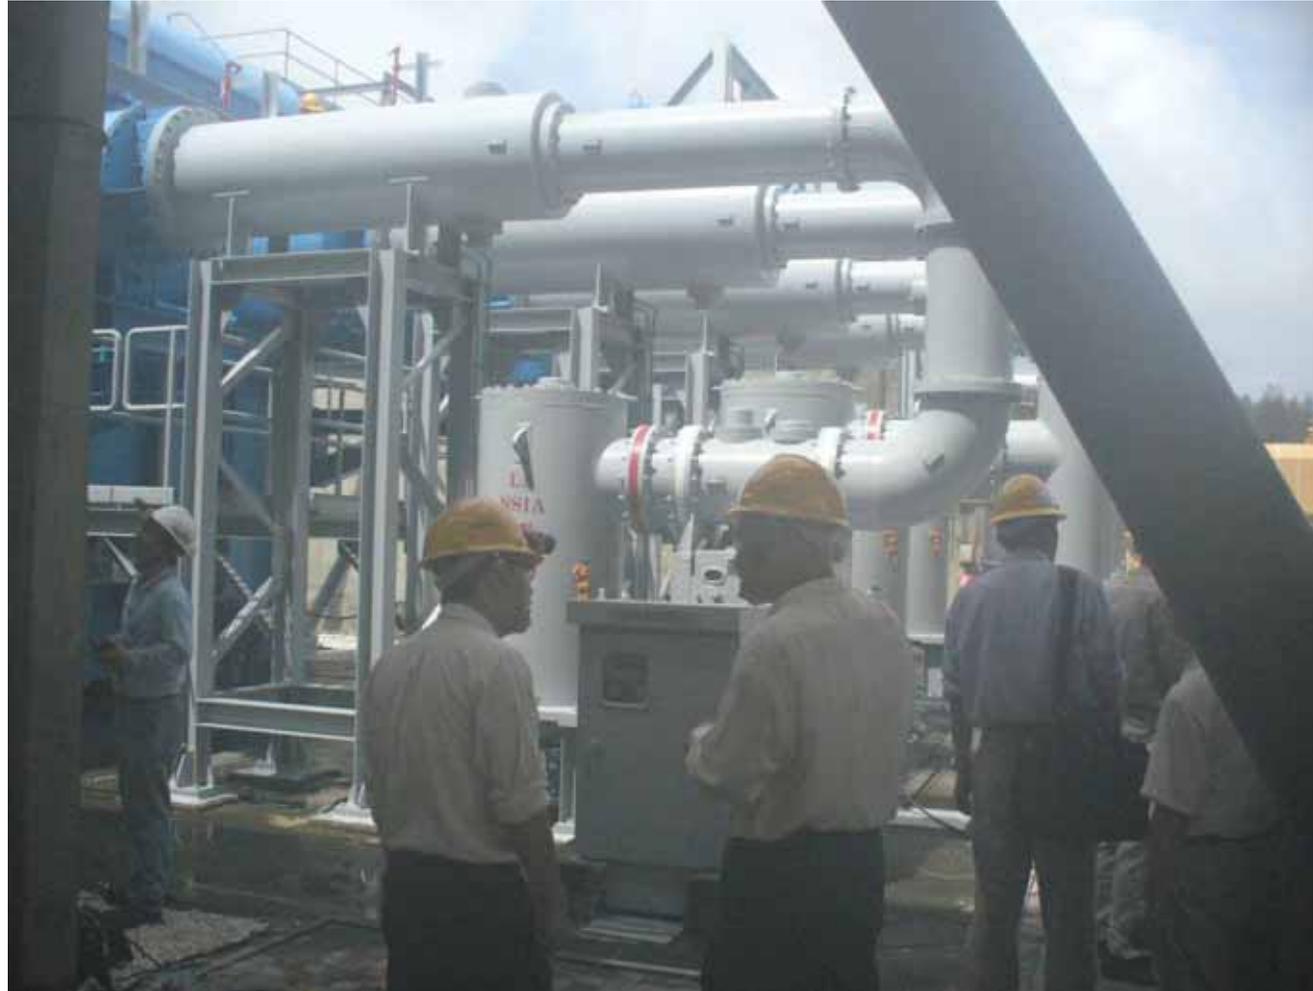
圖 7 MC-X01 使用前檢查作業

(五)、 由於核三廠喪失 345 kV 外電，依運轉規範第 3.8.1 節規定，必須在 72 小時內將另一部 345 kV 起動變壓器(MC-X01)置入使用，以恢復 345 kV 電源，否則兩部機組必須停機。但為確保變壓器未受 MC-X04 故障影響，使用前先依程序書 700-E-122「起動變壓器(S/U XFMR)大修檢查程序書」進行另部起動變壓器 MC-X01 使用前檢查(參見圖 7)；並依程序書 312.5「345 kV 起動變壓器 MC-X01 及 MC-X04 切換操作程序書」操作，於 6 月 14 日 10:32 將起動變壓器 MC-X01 置入系統使用，恢復 345 kV 廠外電源可用，符合運轉規範 72 小時內復原之要求。

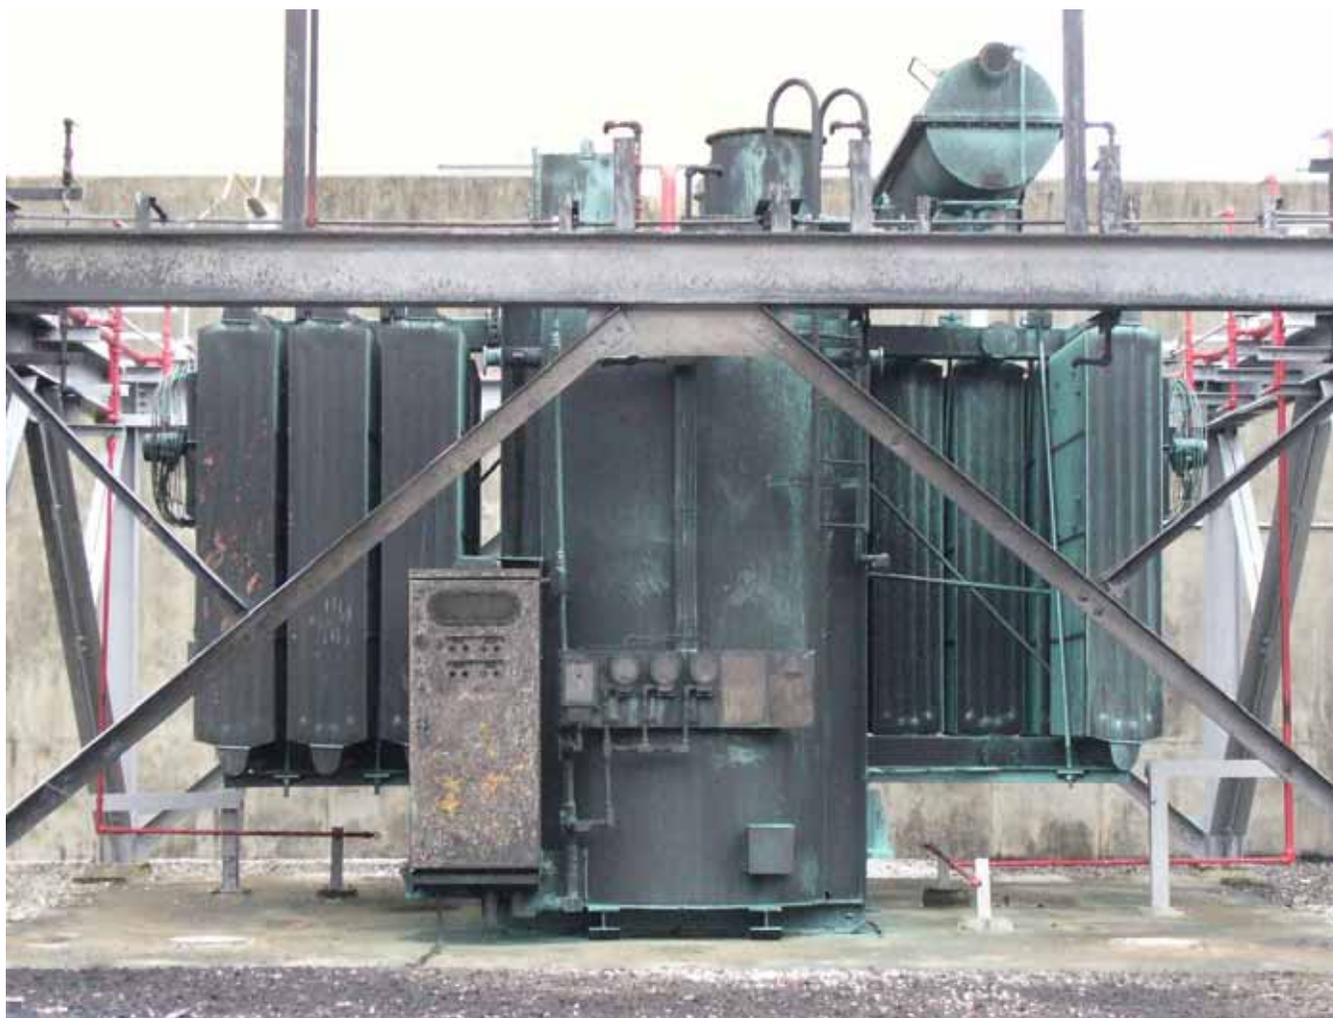
圖 8 火場旁之備用輔助變壓器

(二)、 火災初期，火勢隨著洩漏出之絕緣油延燒，一度擴散至相鄰之備用輔助變壓器。火災撲滅後進行輔助變壓器之絕緣電阻測定、匝比測定等檢查，初步判定其電氣相關功能皆正常，僅造成設備表面燻黑(參見圖 8)。

焰高度，防火牆將無法侷限火焰；若再配合洩漏噴出之絕緣油，火勢將可能波及相鄰區域。本次起火點雖非絕緣油槽，但是燃燒初期火焰高度已超過防火牆；加上火勢隨洩漏出之絕緣油延燒，一度自前方擴散至相連接之備用輔助變壓器，並造成表面燻黑。故應檢討目前防火牆之高度與深度，是否能完全侷限火勢。

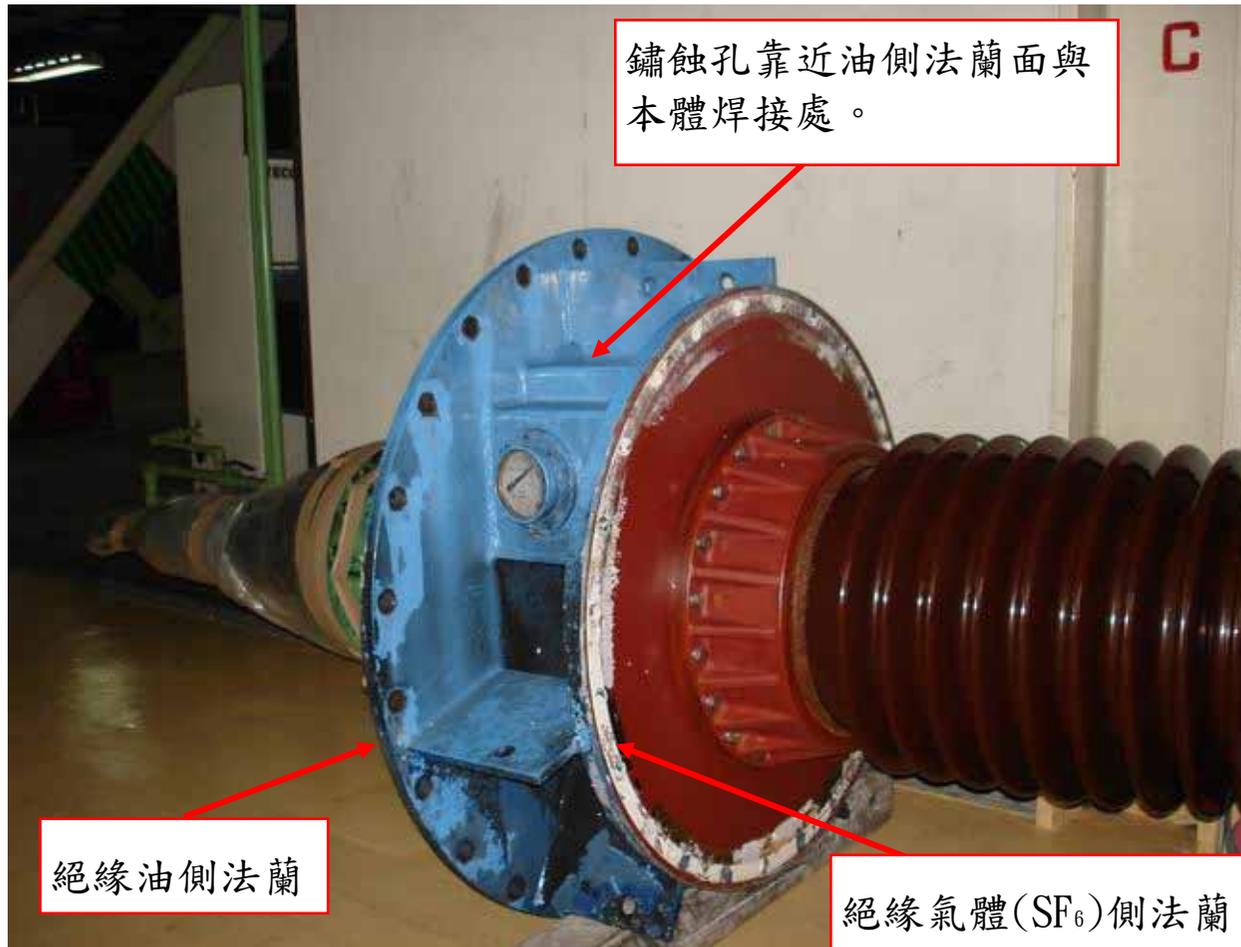
圖 11 B 相高壓套管

(二)、 345 kV 外電線路分為 3 相(A、B、C 相)，透過  
高壓套管輸入至起動變壓器，起動變壓器與高壓套管之結構  
參見圖 9 與 10 所示。台電公司肇因調查專案小組調查發現，  
B 相高壓套管絕緣油之膨脹室(Expansion Chamber，為 6 毫  
米厚之碳鋼)上方，兩固定法蘭(Flange)面間之鐸道附近，  
有一鏽蝕穿孔，位置如圖 11 與 12 所示。水分可由此侵入套  
管內，造成絕緣油之絕緣劣化，此絕緣劣化引起套管對地絕

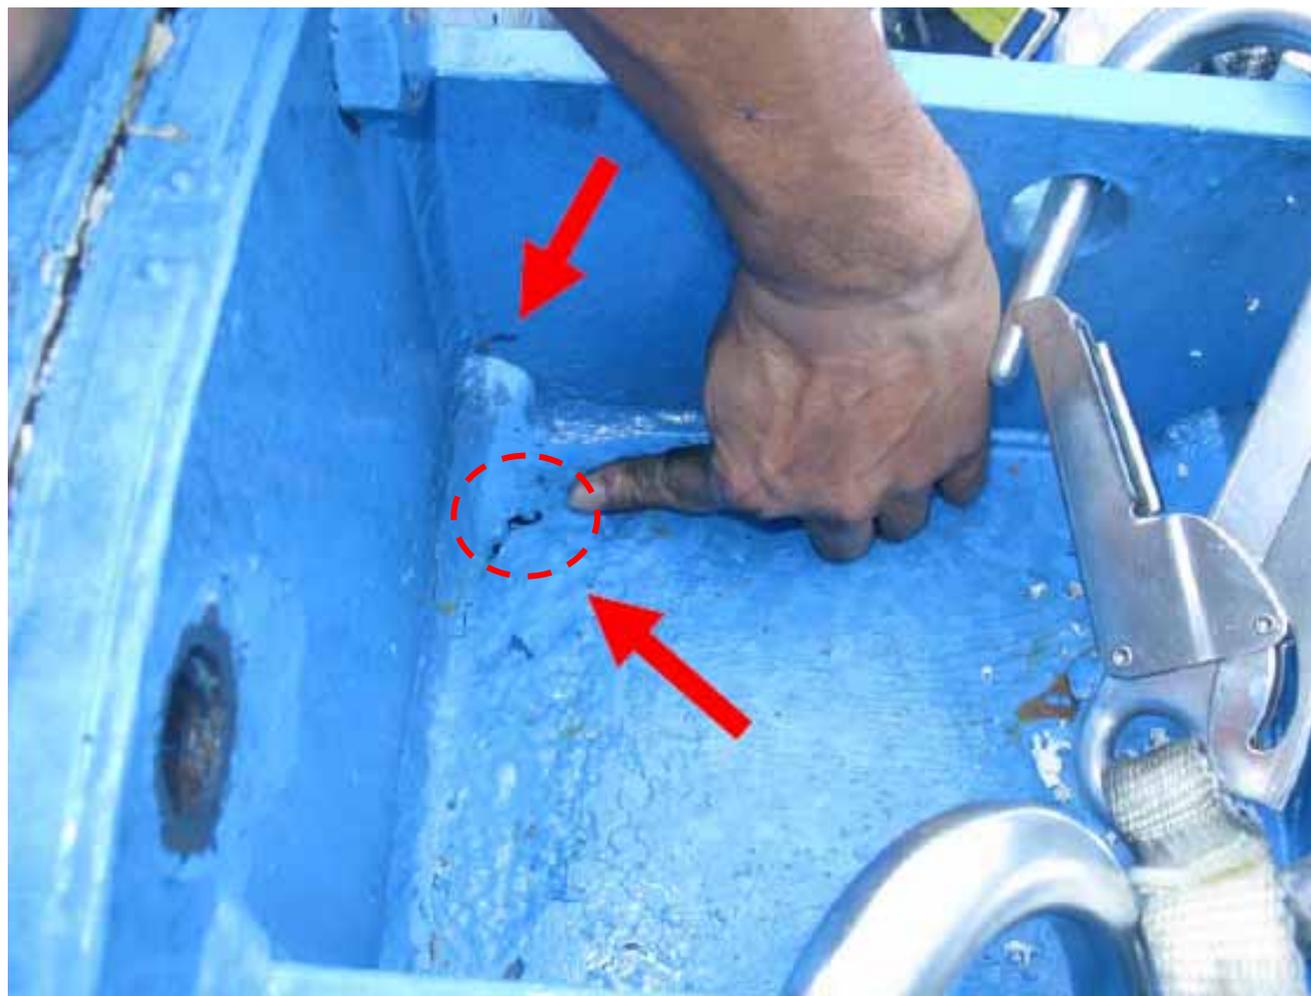
圖 12 鏽蝕穿孔處

(四)、 依核三廠之說明，今(98)年 4 月份 1 號機第 18 次大修期間，本台起動變壓器 MC-X04 曾執行外表除鏽油漆作業。除鏽油漆作業係以手工執行，惟當時並未發現 B 相高壓套管膨脹室上方有鏽蝕穿孔現象。台電公司將待屏東縣消防局解除火災證物管制後，再把故障之高壓套管送國內研究單位進一步分析，以釐清鏽蝕穿孔之真正原因。

總結此次火警事件，並未影響機組核能安全，過程中無人員傷亡，亦無輻射外洩，在國際核能事件分級制中屬無安全顧慮之 0 級事件。事件肇因初步調查結果，發現 345 kV 起動變壓器 MC-X04 B 相高壓套管絕緣油之膨脹室上方 6 毫米厚碳鋼表面有鏽蝕穿孔，導致絕緣劣化，閃絡而引發大火，惟穿孔之真正原因尚須進一步分析。本會將持續追蹤本事件各項缺失之改正行動，並要求核三廠做好各項設備之維護保養工作，以確保核能安全。

(六)、7月16日發文本會核能研究所，請其執行 345 kV 起動變壓器 MC-X04 B 相高壓套管膨脹室故障點取樣，並分析其油漆及底漆之分布情形，以確認破孔原因，藉以平行驗證本案之肇因。

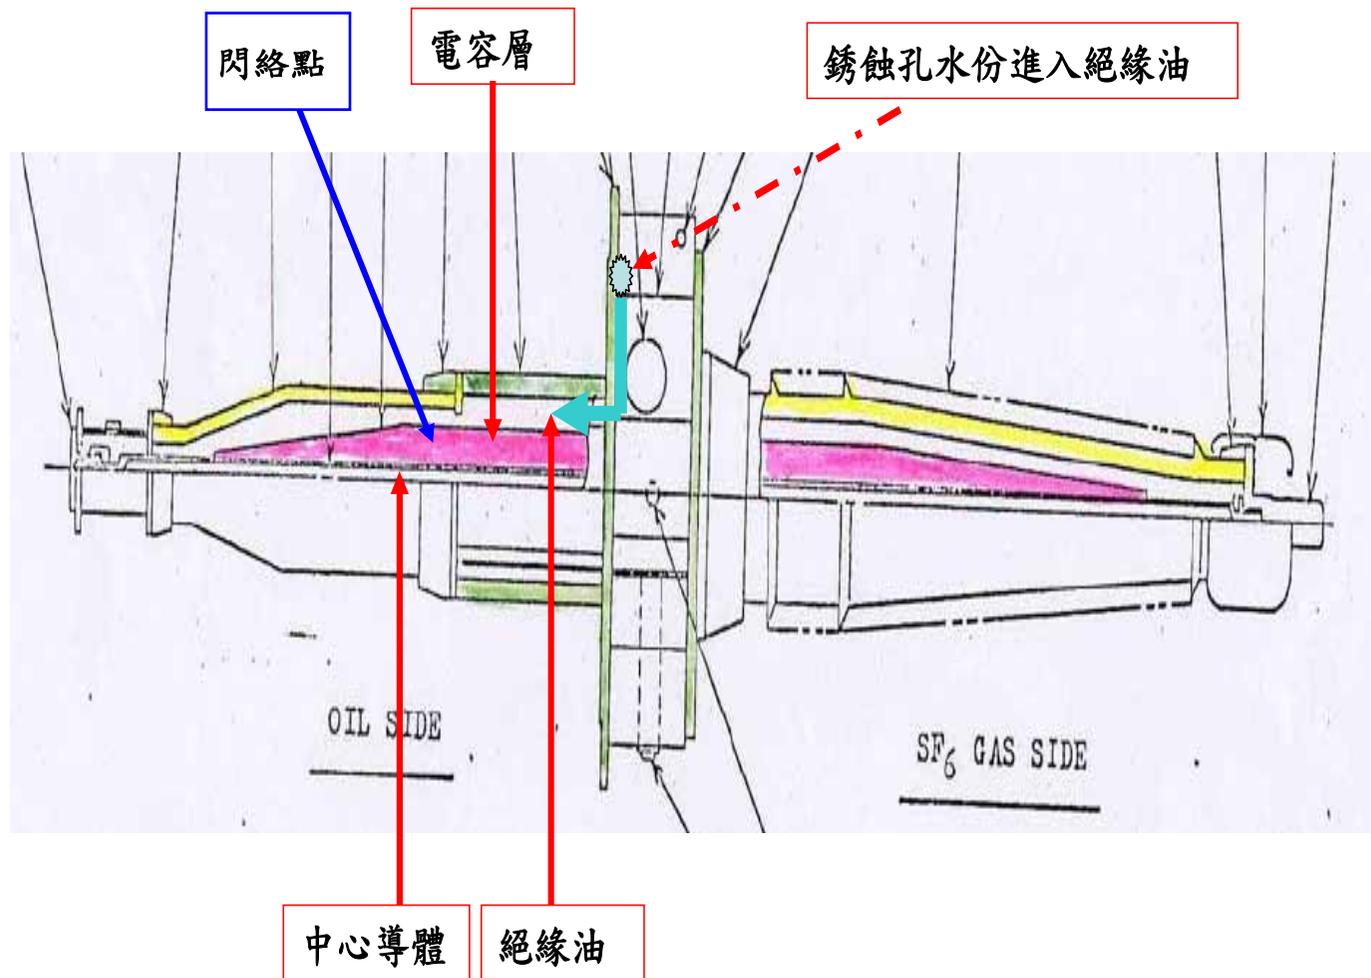
圖 13 水分入侵示意圖

緣破壞，參見圖 13 之水分入侵示意圖。

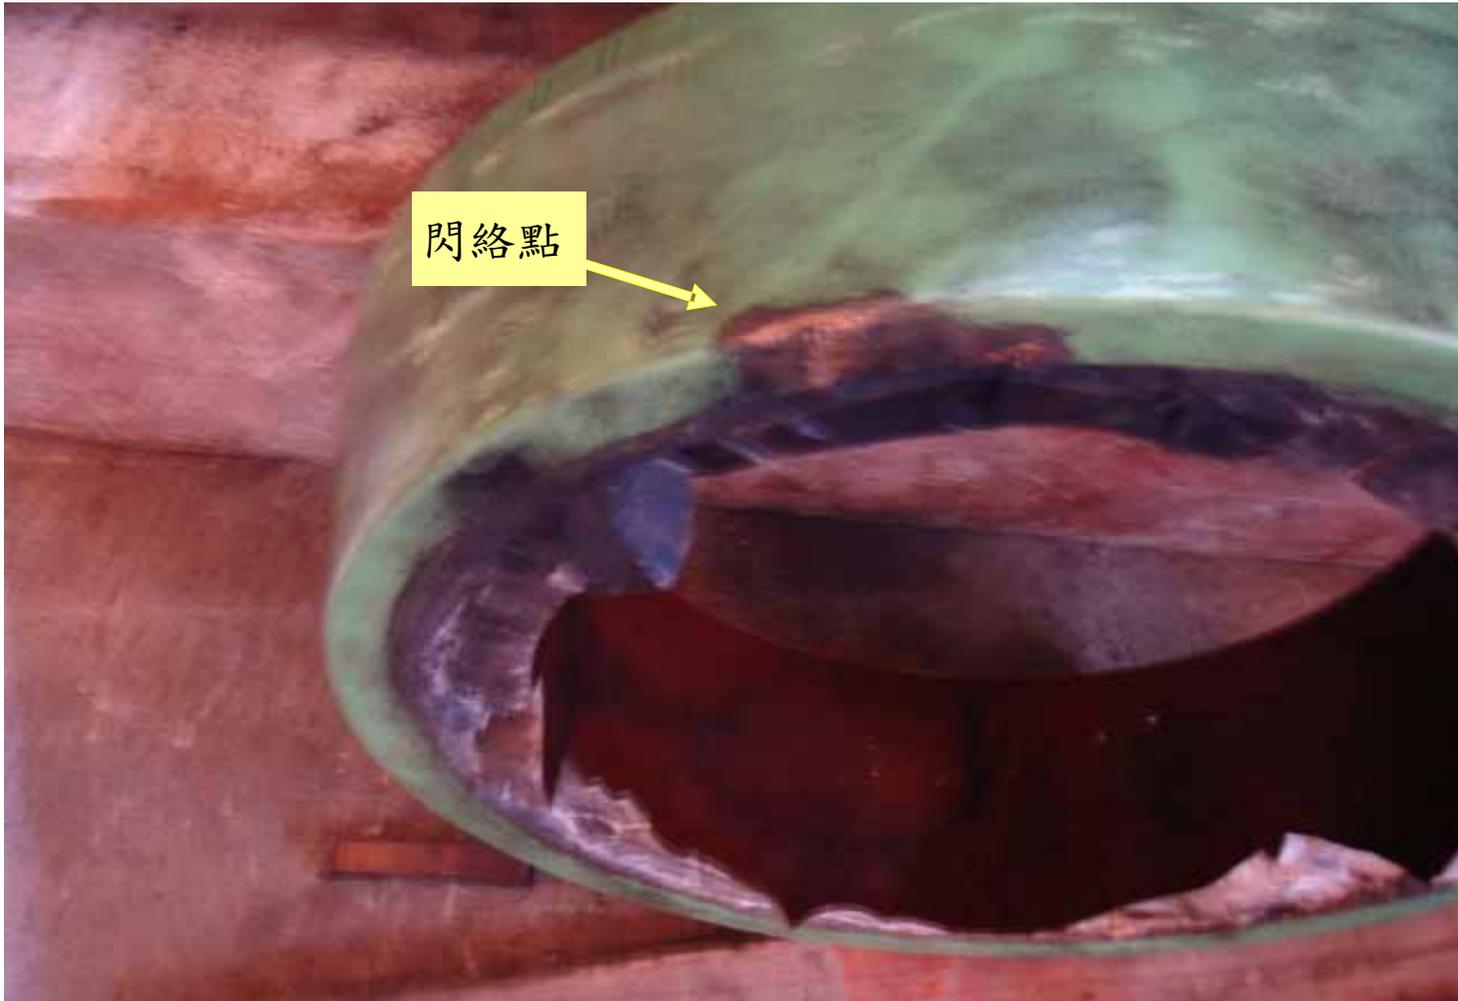
圖 14 閃絡點(套管油側瓷管與膨脹室相接處)

(三)、 此絕緣破壞引起閃絡效應(閃絡點如圖 14、15 所示)，高溫使絕緣油迅速膨脹，並分解出可燃性氣體。可燃性氣體之壓力瞬間升高造成高壓套管(絕緣油側)破裂，並使得變壓器釋壓閥動作與 B 相高壓套管手孔蓋板被震落，絕緣油與可燃性氣體自此噴出。因可燃性氣體溫度很高，釋出後接觸到空氣中的氧氣而開始燃燒，引起火災事件。

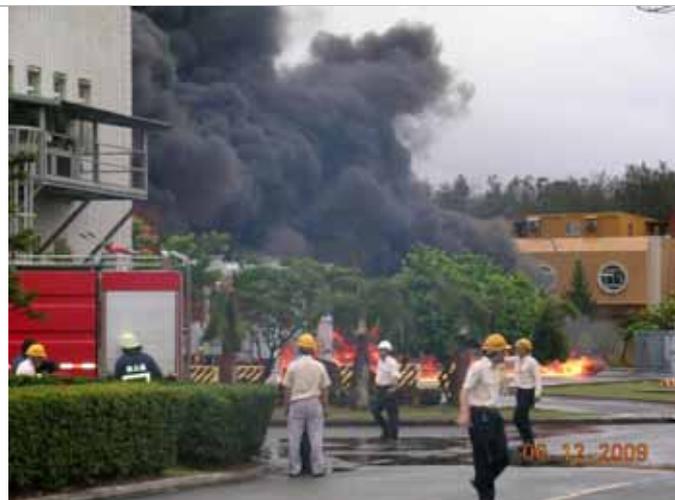
15:16

火災初期，火勢隨著外洩絕緣油延燒並產生大量濃煙。

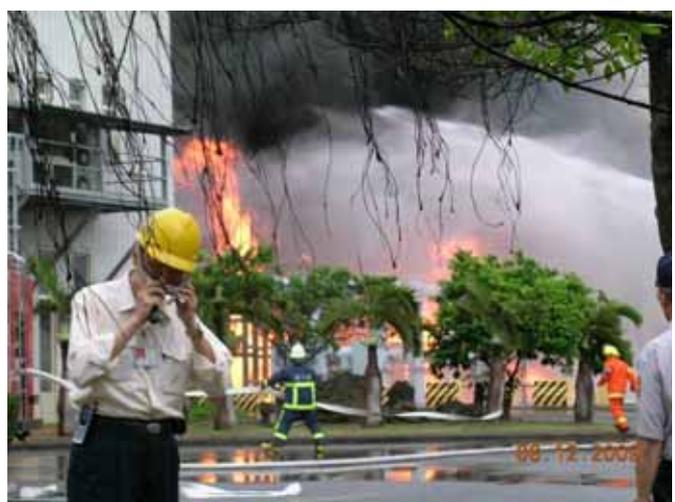
15:18

員工進行通報作業，廠內水箱消防車已達現場水霧射水。

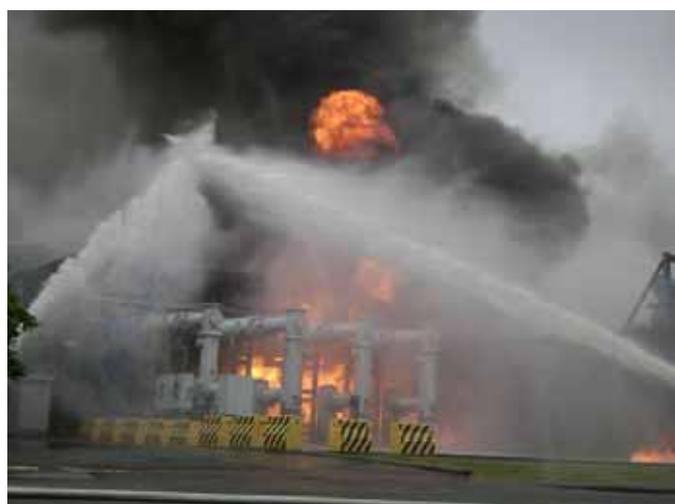
15:20

核三廠水箱消防車配置移動式自動搖擺噴灑砲塔射水降溫及阻隔延燒。

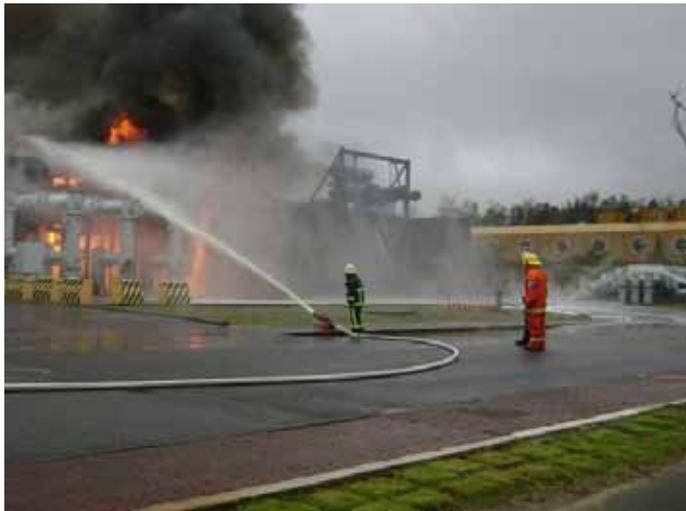
15:23

右方廠內化學消防車之移動式自動搖擺噴灑砲塔已將地面油火撲滅，停止射水準備轉移目標至變壓器。

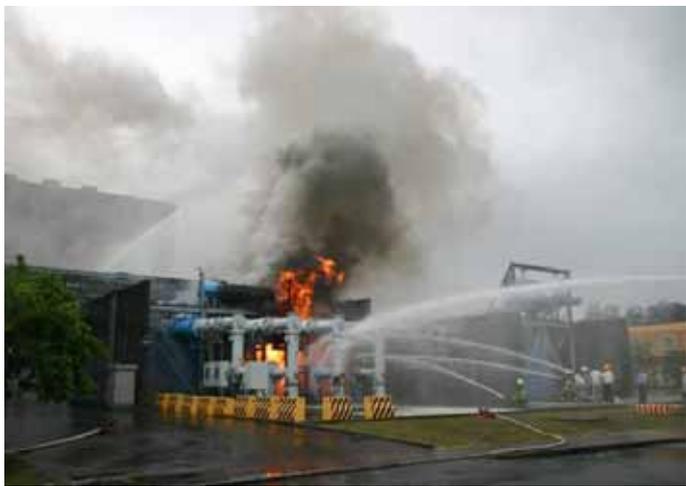
15:34

屏東縣消防局第四大隊已加入救火，4線泡沫射水，2線水霧停止射水，準備移位趨近火場。

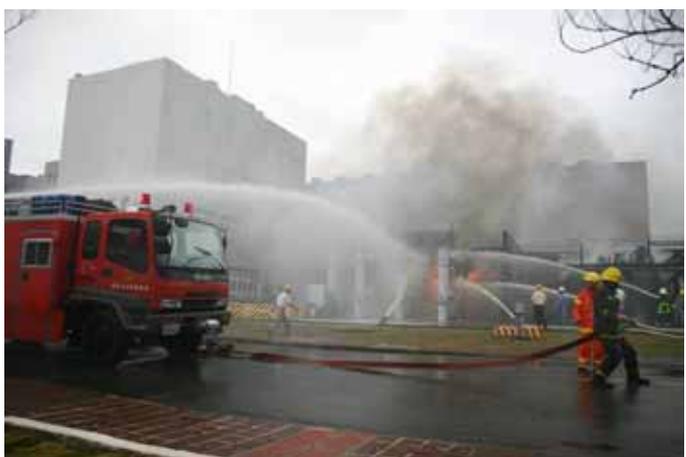
15:36

廠外化學消防車持續泡沫射水，並中繼補水。

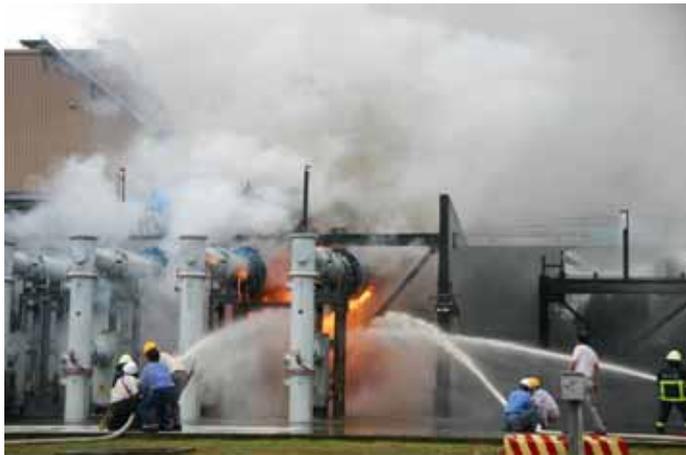
<p>15:38</p> <p>火勢逐漸被控制在變壓器防火牆內。</p>

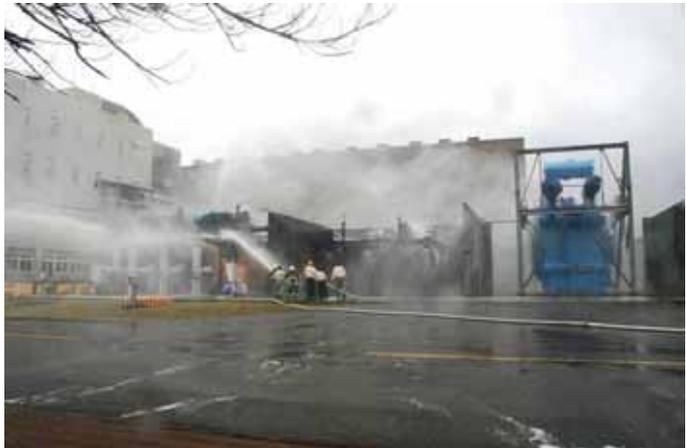
<p>15:40</p> <p>火勢完全控制</p>

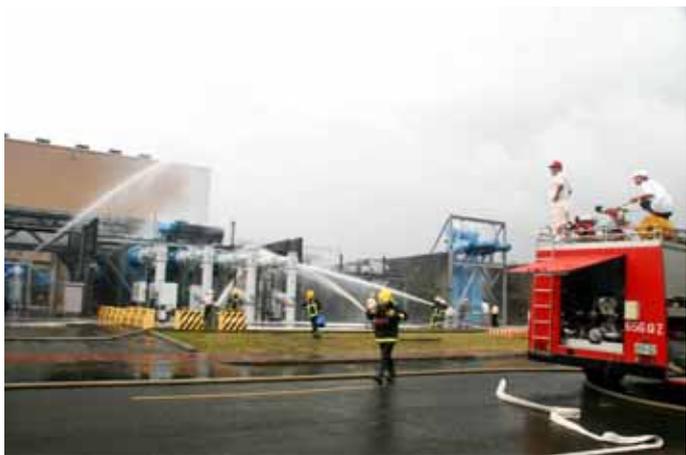
<p>15:48</p> <p>火勢完全撲滅，移動式自動搖擺噴灑砲塔3線持續水霧降溫冷卻。</p>
