龍門核能電廠第 55 次定期視察報告
(1 號機一次圍阻體整體洩漏率測試視察)

行政院原子能委員會核能管制處

中華民國 103 年 11 月

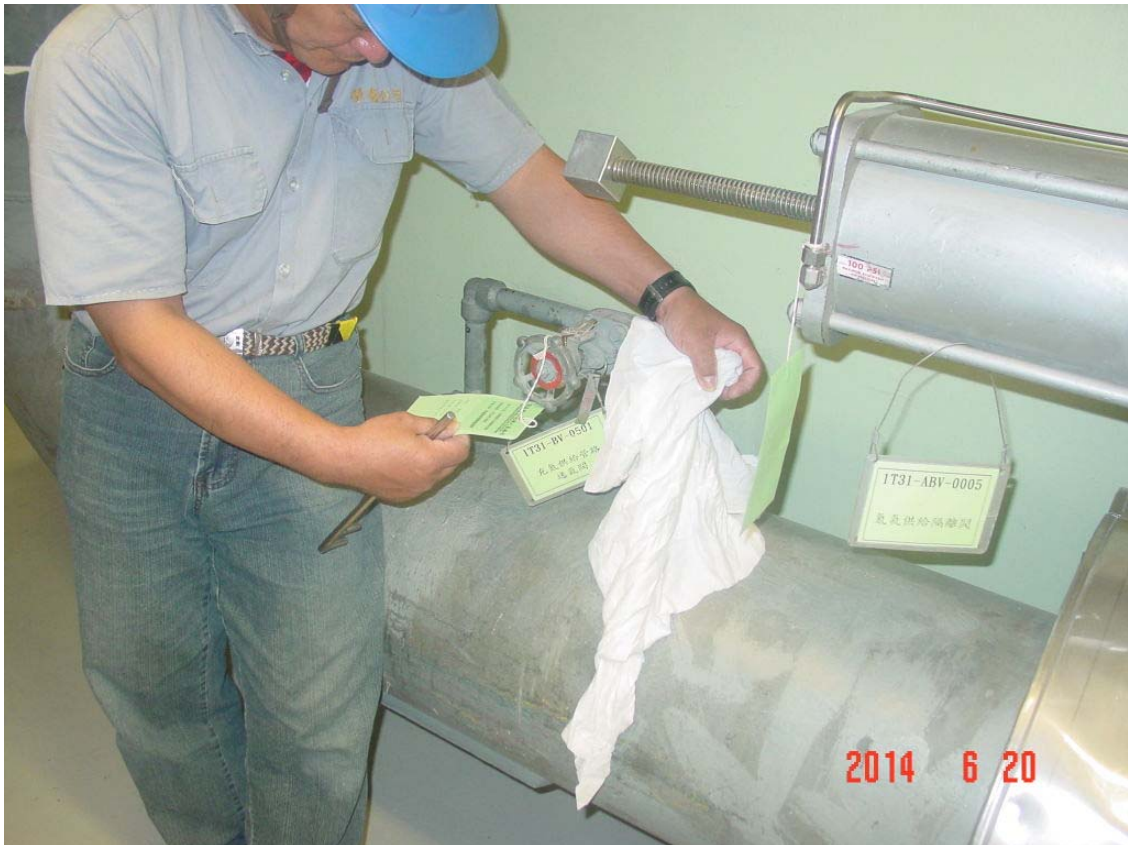
照片 2：測試人員以清潔白布蓋確認加壓空氣無油、水沉積

- (五) 龍門電廠於 6 月 20 日上午進行 ILRT 聯合工具箱會議，本會視察員抽樣查證程序書先備條件，均符合規定。一次圍阻體內表面襯板及穿越件一般目視檢查發現數處塗裝品質不佳，出現顏色異狀、薄片脫落，已於檢驗表上註記及拍照，經判定不影響 ILRT 測試，待測試結束後再進行補漆。而一次圍阻體外表面混凝土牆目視檢查，無發現劣化情況。加壓前各項閥位配置經派員到現場及主控制室操作，確認後回報並簽署。本會視察員到現場查證 1T31-ABV-0031 下游 vent 閥 BV-0504 已開啟，符合程序書要求。隨即於 12:01 開始進行 ILRT 加壓。本會視察員至加壓站視察，測試人員以清潔白布蓋在下游逸氣閥出口，確認加壓空氣無油、水沉積。
- (六) 圍阻體壓力在 150kPaA 時持壓查漏，本會視察員隨同視察。期間發現 1T62-BV-0441 下游 cap 微漏（以夾具再鎖緊後止漏），1P51-BV-0138 下游 cap 微漏，無法止漏，因洩漏量很小，電廠評估後決定保持原狀繼續升壓。
- (七) 21 日 03:03 加壓至降壓 (Pt)，持壓至 07:12 達到 Pt 穩定持壓條件，開始量取 24 小時洩漏率數據。至 22 日 07:20 達 24 小時，共取 97 組數據，符合最少數量要求，計算 Ltm。數據顯示一次圍阻體空氣溫度平均變化率為 $0.134^{\circ}\text{C}/\text{hr}$ ，符合穩定條件要求 ($<0.3^{\circ}\text{C}/\text{hr}$)。LLRT penalty = 1497.4SCCM。1% 及 5% Reject Data Sets 皆為 0。測試結果 Ltm = 32569.8SCCM，即 $0.1367\%/ \text{day}$ ， $95\% \text{UCL} = 0.138424\%/ \text{day}$ 。08:15 進行 Pt VLRT 引流，

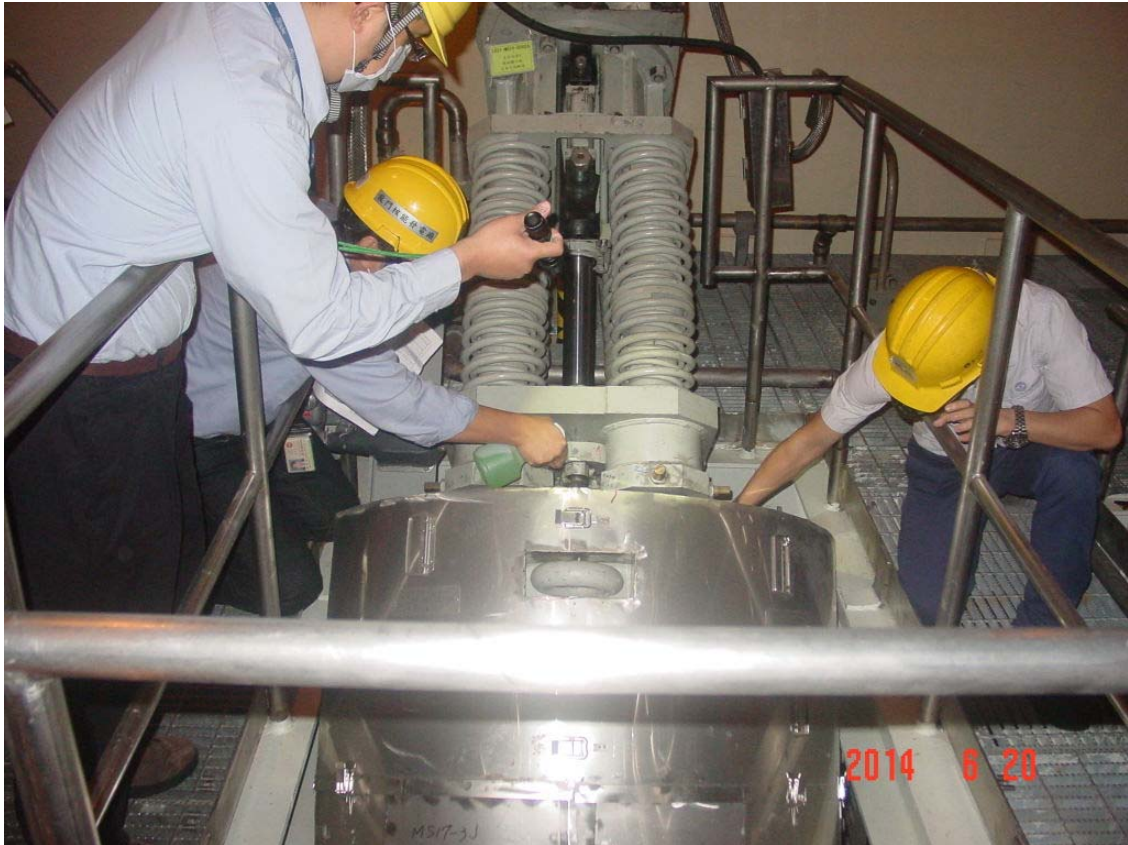
照片 3：查漏人員查看主蒸汽隧道內 MSIV

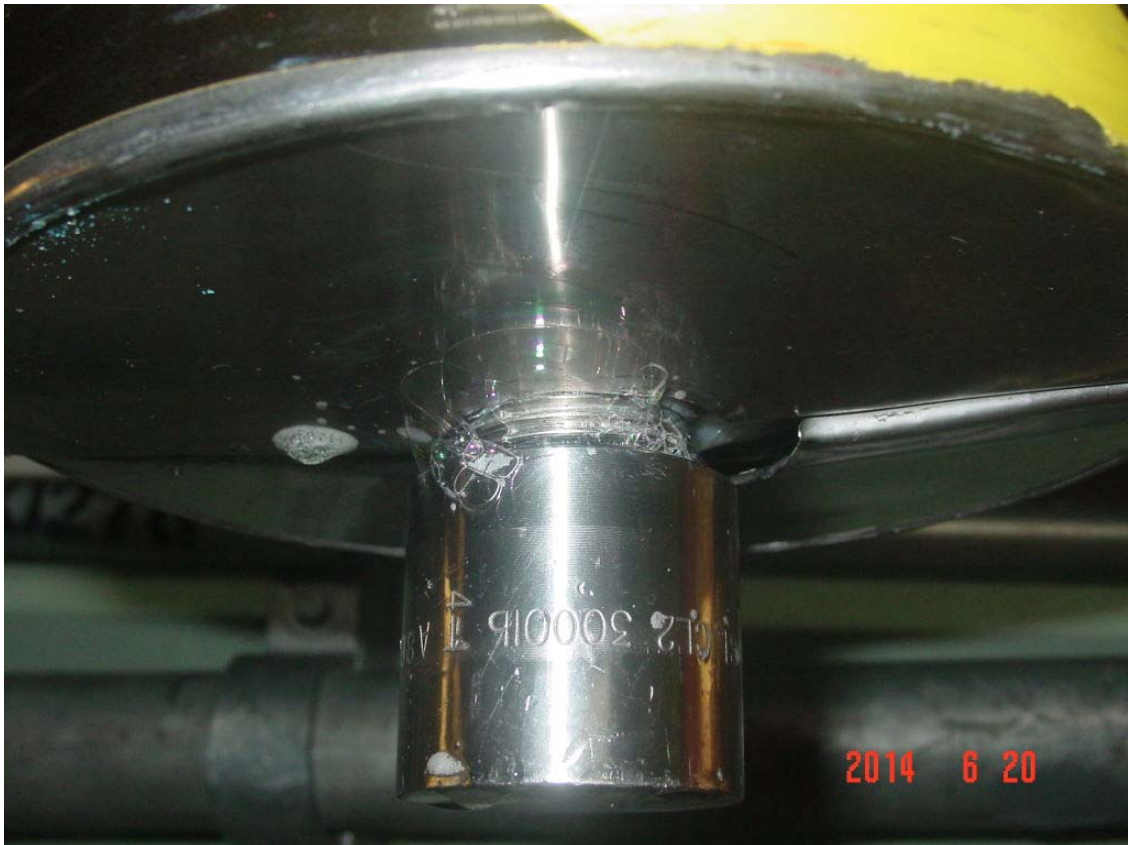
照片 4：1T62-BV-0441 下游 cap 微漏

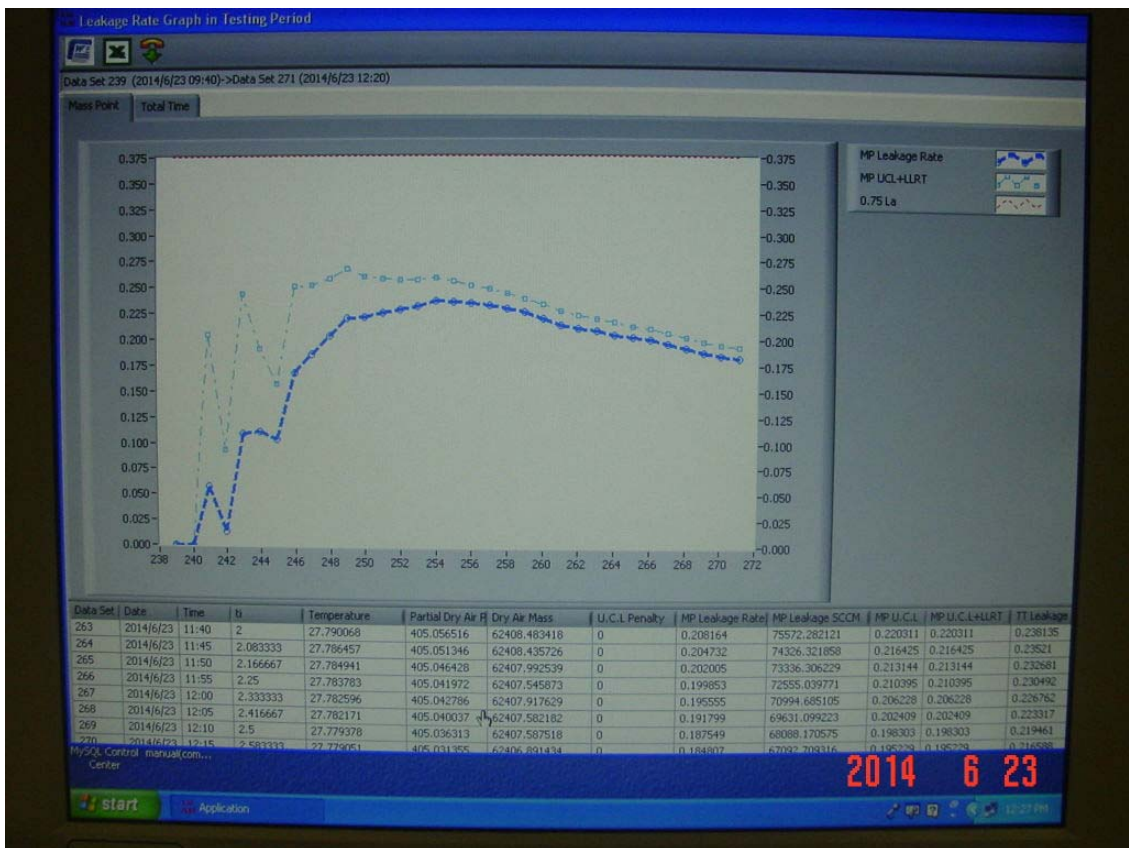
照片 6：Mass Point 法 Pa 洩漏率 $< 0.2\%$ /day，較接受標準 0.375% /day 低

- (八) 本會視察員發現洩漏率驗證測試 (VLRT) 所使用之組流量計，其中 1 組 (0T62-FT-0001A) 因感測元件卡片故障送修，未置入使用；雖仍符合最少 1 組流量計規定，但電算組承諾於 Pa VLRT 前由核二廠調用流量計補行 In-situ check，依程序書規範確認儀器可用性。
- (九) 22 日 14:13 繼續升壓到峰壓 Pa，23 日 05:14 達 Pa 測試壓力值，停止加壓。剔除不合格數據後，自 5:35 起算，到 9:35 持壓達 4 小時。報表顯示一次圍阻體空氣溫度最後 4 小時與最後 1 小時之 weighted 平均變化率為 0.049°C/hr ，符合 $<0.3^\circ\text{C/hr}$ 要求，達到 Pa 穩定持壓條件，開始進入 24 小時 Lam 洩漏率測量。本會視察員於 12:23 到工作站視察，電廠以 Mass Point 法計算加 95%UCL 及 LLRT Penalty 的洩漏率持續降低，已在 $0.2\%/day$ 以下 (每 5 分鐘取 1 點)，較接受標準 $0.375\%/day$ 低許多。另電廠從核二廠調用之流量計，已完成校正作業並於當晚抵廠。
- (十) 24 日本會視察員於 09:58 到測試站視察，乾/濕井壓力為 $407.630\text{kPaA} / 407.690\text{kPaA}$ ，仍在 $405\sim 410\text{kPaA}$ 範圍，符合 Pa 有效範圍。經 data reject 排除後 Lam 測量時間變更為 23 日 10:15 到 24 日 10:15，共取 97 組數據，符合最少數量要求。計算結果 $L_{am} = 51581.931\text{SCCM}$ ，即 $0.142088\%/day$ ，95%UCL = $0.142725\%/day$ ，加上 penalty 修正 Pa 洩漏率為

0.14685%/day，符合接受標準（小於 0.375%/day）。並開始進行 Pa VLRT 測試，VLRT 引流時間為 10:50，引流量目標值為 1.0La。待穩定後於 11:20 起算流量，引流流量 $L_o = 183431\text{SCCM}$ ，即 0.50613%/day，預計做到 15:20。測試車流量計顯示引流流量為 183.44SLPM。至 15:20，共取 17 組數據，符合要求，實測驗證洩漏率 $L_c = 224939\text{SCCM}$ ，即 0.6207%/day，符合接受標準（ $L_o + L_m \pm 25\%L_a = 0.6482\%/day \pm 25\%L_a = 0.523\sim 0.773\%/day$ ）。

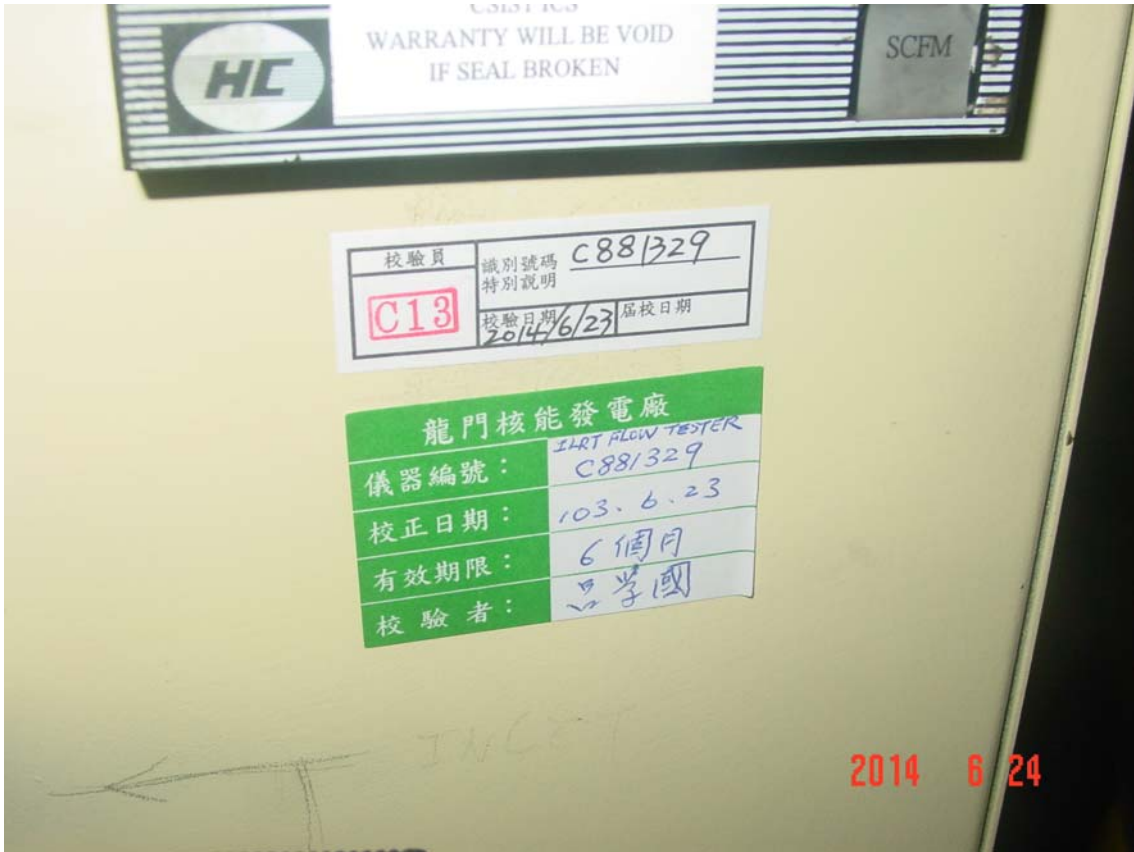
照片 11：核二廠調用之流量計及其校驗標籤

（十一）24 日 16:20 電算組於測試站補做第 2 台流量計（由核二廠調用）安裝後檢查與比對（In-situ check），作法為與目前使用中流量計串接，比對讀數，誤差在 5% 以內，符合程序書規定。
