# 龍門核能電廠第 63 次定期視察報告

行政院原子能委員會 核能管制處

中華民國 105 年 8 月 5 日

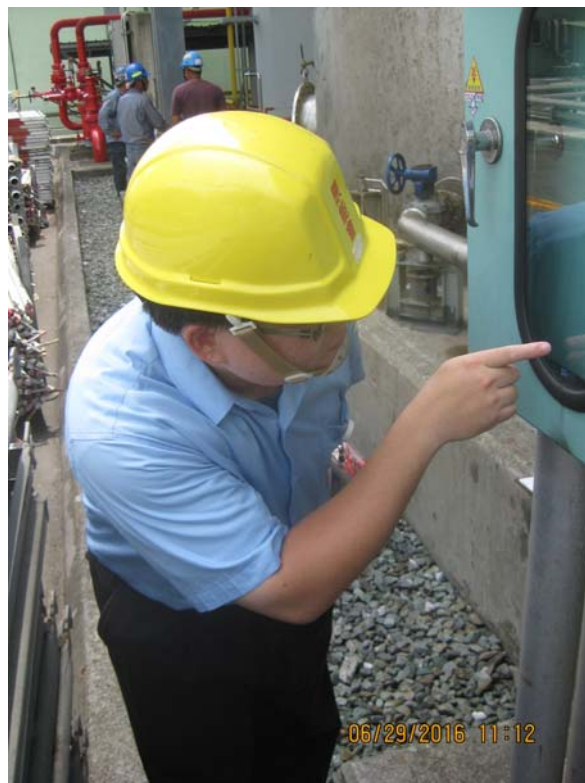
- (二)現場抽查 1P31 系統沉水泵控制盤，發現 1P31-NPPL-5046/5044A 盤 ALM 燈亮，1P31-NPPL-5045 沉水泵水位計(1P31-LS-5003)校正標籤模糊，電廠人員並已重設 1P31-NPPL-5046/5044A 盤警報設定點，恢復正常，以及重貼水位計(1P31-LS-5003)校正標籤。惟沉水泵控制盤 ALM 燈亮，非屬個案，台電公司應再行全面清查檢視及檢討改善；另應一併檢討戶外儀器校正標籤管控措施，以利辨識。
- (三)查 1 號機廠區廠房外圍編號 Y42 (DUCTBANK) 電纜涵管、Y44 (HIGH VOLTAGE TRENCHES) 高壓電纜管溝、Y45(YARD PIPE TRENCH) 共同管溝、Y86 (SITE SECURITY)保安電纜涵管人孔等系統之抽水設備，發現該等設備尚未移交龍門電廠進行維護管控，為確保防颱/防汛檢查成效，台電公司應一併通盤檢討改善。
- (四)龍門電廠 1 號機封存期間係引用營運程序書編號 187「防颱期間作業」及 187.01「防汛作業」程序書，執行各項防颱及防汛應變措施；經查電廠已建置颱風管理系統，將歷年颱風期間相關情況說明、防颱小組會議紀錄、颱風留守名冊，颱風檢查表登載於該系統中，亦依據程序書規定於每年 5 月執行防颱作業檢查。本次定期視察並未發現防颱機制方面缺失，惟未見歷年颱風期間各廠房外圍門扇巡視紀錄(程序書表 187-1)，台電公司應檢討改善。
- (五)查龍門電廠雖已依據程序書編號 186.01「龍門電廠災害防救要點」建置災害防救整備項目(186.01 附件 1)，但並未依程序書規定將災害防救整備項目檢查表送龍門電廠工安組管理。另抽查龍門電廠機械組及電氣組救災器材維護情形，發現各組所採用的救災器材管理方式及紀錄表並不一致，且檢查項目亦不完整，無法有效確認所有項目已定期清點並完成維護，台電公司應檢討改善。
- (六)查龍門電廠程序書編號 187.02「廠區周圍順向坡、土石流、雨量之監視、預警、防災、減災」內容及實施情形，發現此份程序書

照片 2：沉水泵控制盤查證
