龍門電廠電氣工程-安全級可撓性金屬導  
線管安裝作業品質初步視察報告

行政院原子能委員會核能管制處

中華民國 101 年 6 月 8 日

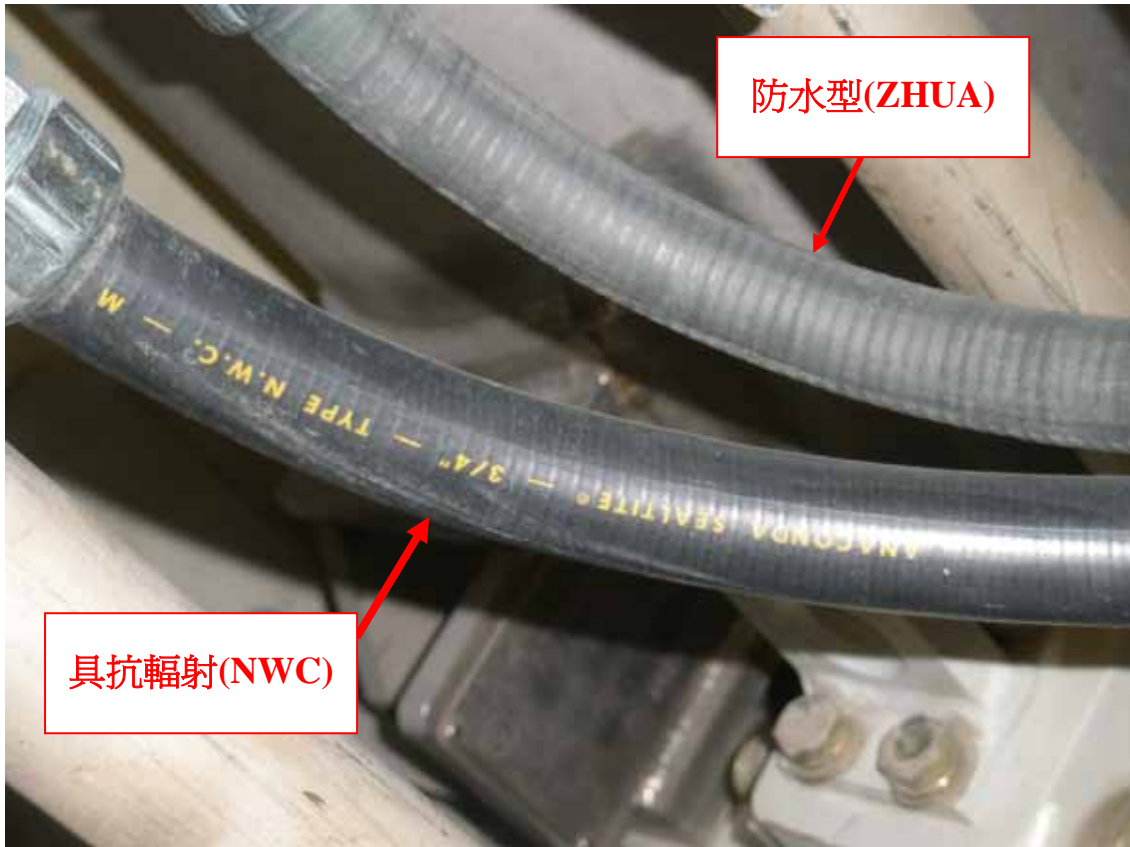
(1)此區劃分為 C 級，應非屬輻射區域。惟依 CARMS 系統規定應裝設具抗輻射 NWC 型式可撓性金屬導線管，但現場發現有為數不

少者安裝 ZHUA 型可撓性金屬導線管(如 1C12-HCU-0022、1C12-HCU-003 等)，不符合要求(照片一)；另抽查一號機 HCU 設備室(Room 117、126)目前安裝之具抗輻射 NWC 型式可撓性金屬導線管之相關檢驗表，其安裝檢驗表之檢查項目均為抗輻射(NWC 型)可撓性金屬導線管者，並無安裝 ZHUA 型可撓性金屬導線管之安裝紀錄，進一步訪談後，台電公司龍門施工處人員表示可能是承包商發現現場已安裝之 NWC 型可撓性金屬導線管有損壞情形而自行更換。然本項更換作業，台電公司無法提供 HCU 設備室內有關 ZHUA 型可撓性金屬導線管之安裝檢驗紀錄，也無相關 NCR 開立之管制文件等管控措施，不符合品保要求。

照片一 核島區 HCU 設備室可撓性金屬管使用非抗輻射型

- 三、核島區 HCU 設備室之安全相關設備，須安裝具抗輻射 NWC 型可撓性金屬導線管，惟現場發現仍有安裝 ZHUA 型可撓性金屬導線管者，且對台電公司宣稱之 HCU 設備室自行更換可撓性金屬導線管部分，亦查無相關 NCR 及安裝與檢驗表等相關紀錄，不符合品保要求。
- 四、非核島區汽機廠房之高壓汽機區域係為輻射區域，此區域之安全相關設備使用 ZHUA 型可撓性金屬導線管，另反應器廠房海水泵室(RBSW)安全相關設備所使用可撓性金屬導線管，亦發現有部分使用 ZHUA 型可撓性金屬導線管者。故非核島區可撓性金屬導線管安裝作業，並未落實相關規範要求施作，也未落實相關檢驗作業程序，不符合品保要求。
- 五、核島區 CRD HCU 設備室安裝之具抗輻射 NWC 型可撓性金屬導線管，疑似有未符合製造商要求之最小彎曲半徑，而造成該導線管外被覆有大量剝離現象，且龍門施工處之檢驗表並未將此項列為檢查項目，應改善；另發現有疑似施工不當或人為破壞，而造成可撓性金屬導線管接頭處有斷裂或脫落之情形，台電公司應全面清查並改善之。
- 六、綜合上述，台電公司對使用於安全相關設備之可撓性金屬導線管審查作業，嚴謹度不足，大部分輻射區域皆誤用 ZHUA 型，不合法規要求，且 ZHUA 型可否使用非輻射區域，仍待進一步確認是否符合核能級之要求；現場施工部分，除相關作業（如安裝及檢驗作業）未落實程序書及品保要求外，對於設計圖說及施工規範（含設備、安裝作業）有疑慮之處，亦未能於第一時間向設計單位反映及澄清，直至全面性安裝完成後再澄清。故台電公司應更強化設計、採購、施工及測試等各界面間之整合，並加強現場

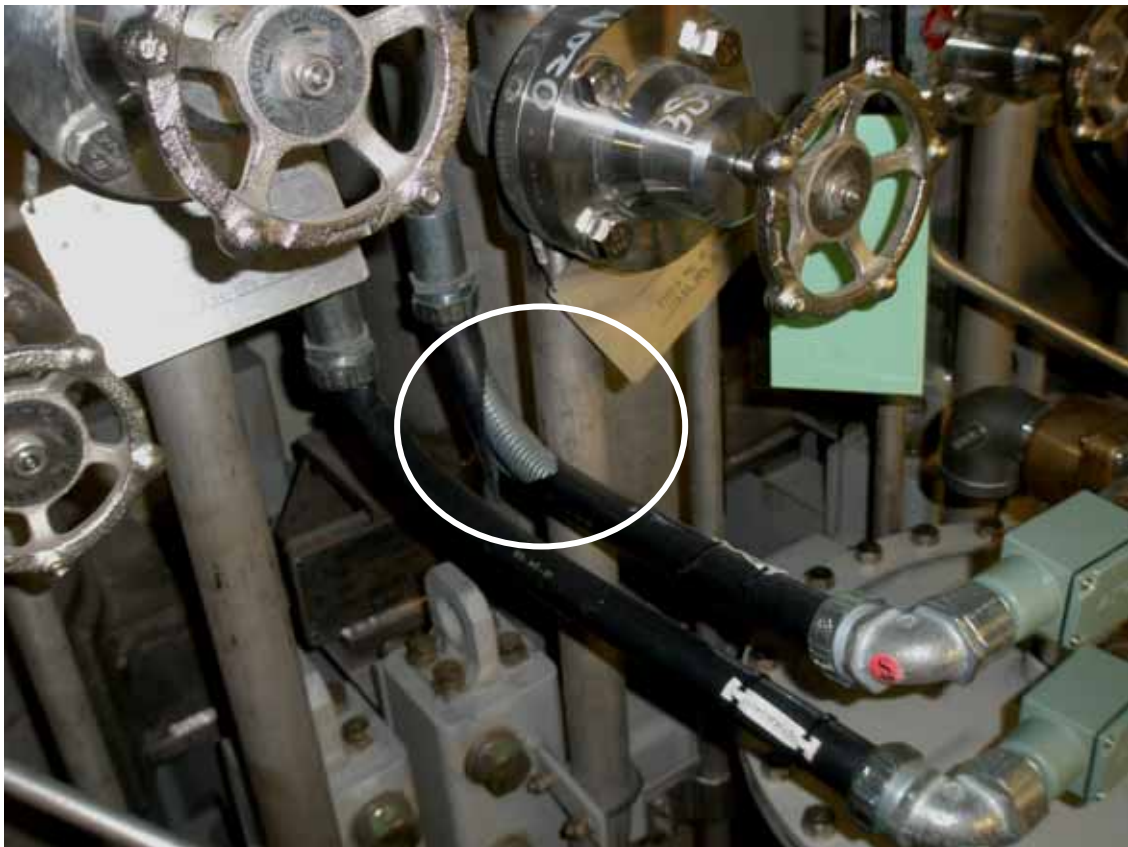
- (2) HCU 設備室(Room 117、126)目前安裝之具抗輻射 NWC 型式可撓性金屬導線管，現場發現疑似有導線管彎曲半徑不足，造成該導線管有相當高比例之外被覆剝離現象(此部分，製造廠家於 Certificate of Compliance 中有特別強調導線管之彎曲半徑)(照片二、三)；另亦發現有疑似施工不當或人為破壞，而造成導線管接頭處有斷裂或脫落之情形(照片四)。

照片二核島區 HCU 設備室可撓性金屬管外被覆剝離

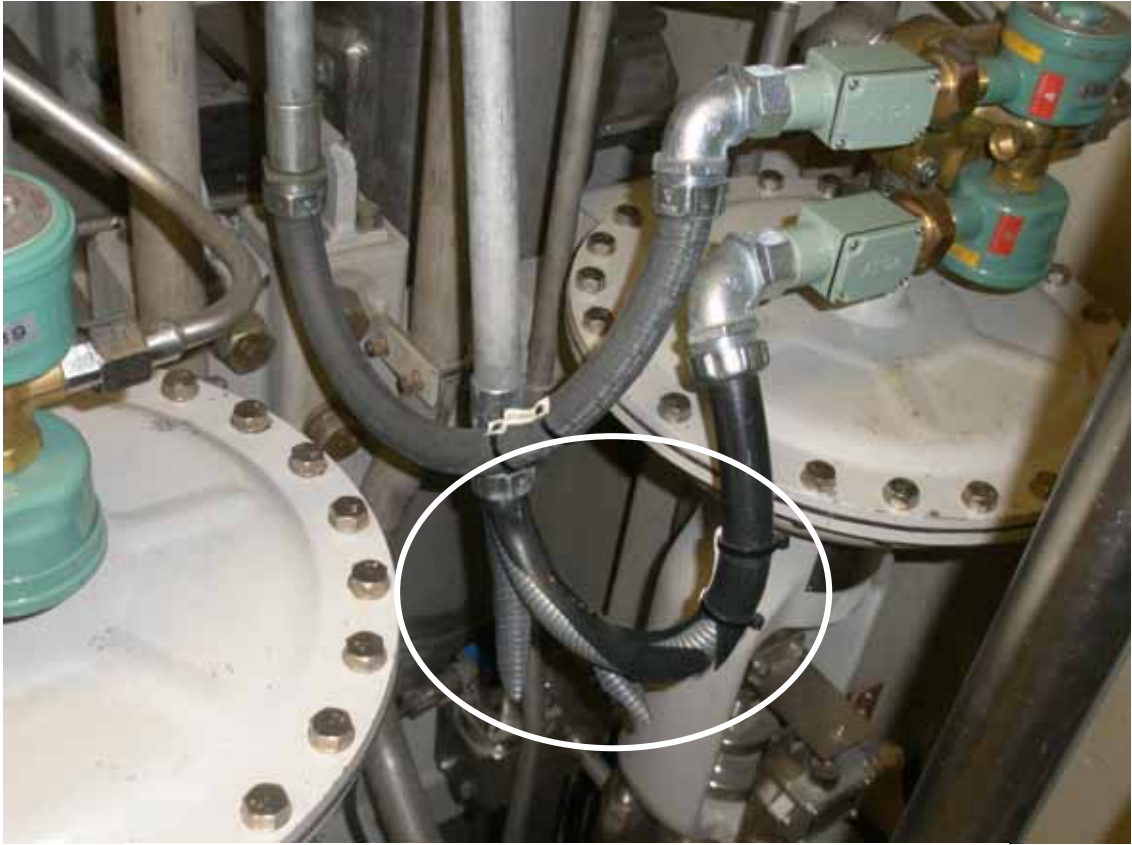
照片三 核島區 HCU 設備室可撓性金屬管外被覆剝離

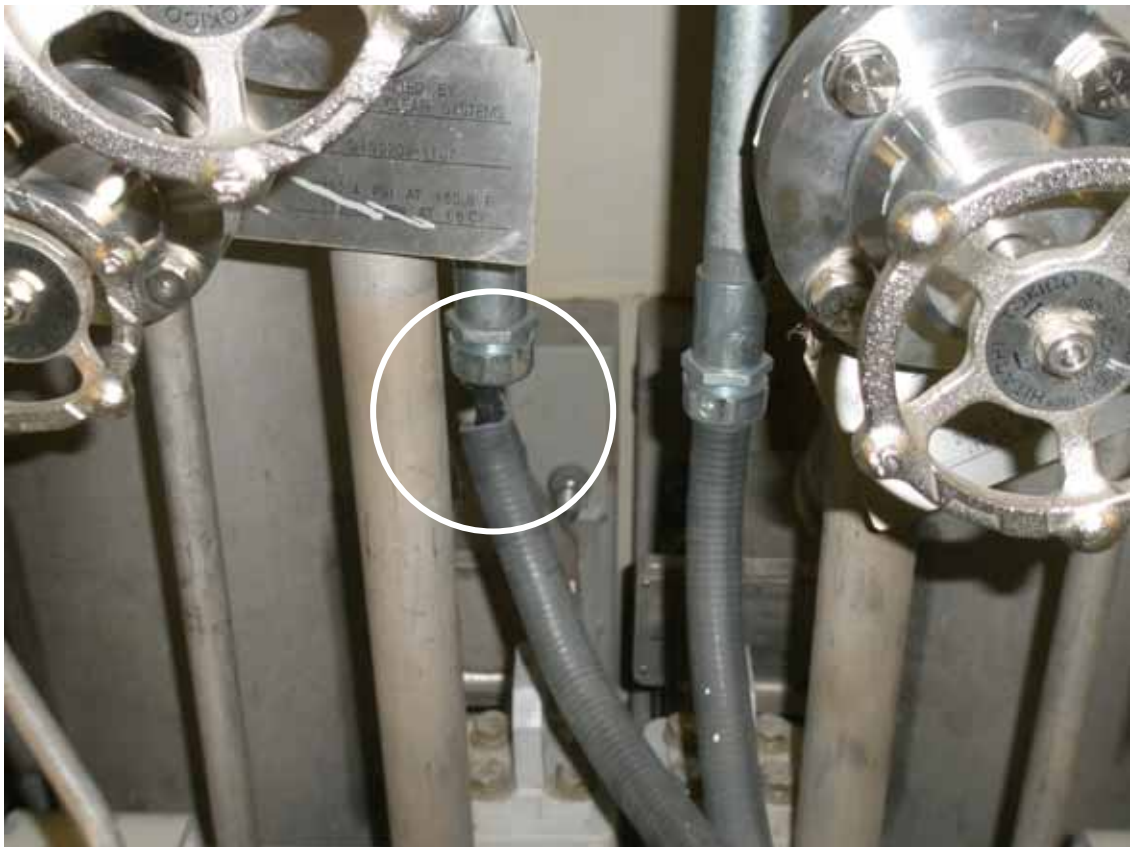
照片四 核島區可撓性金屬管接頭處脫落

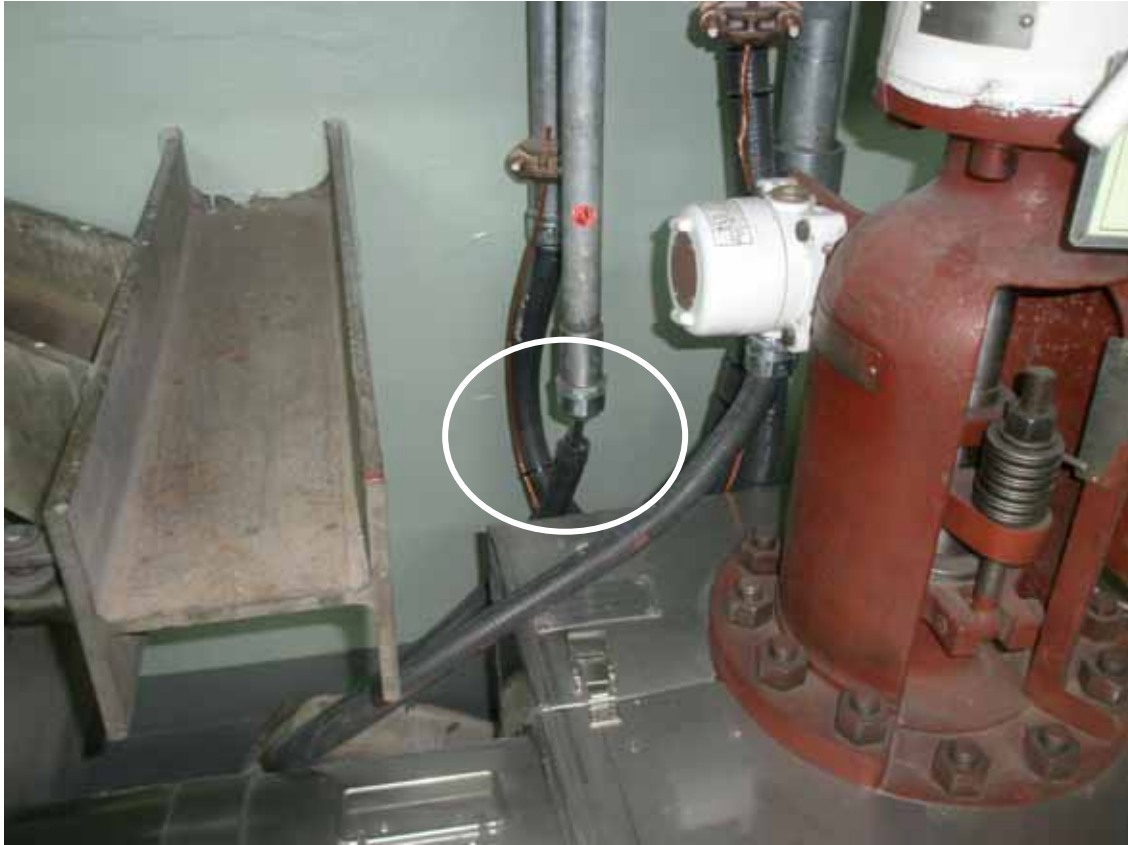
3. 反應器爐心餘熱移除系統(Residual Heat Removal System, RHR)之 RHR A 泵室安裝情形：依台電公司認定為非輻射區，故僅使用 ZHUA 型可撓性金屬導線管，又現場發現流量控制閥 1E11-MCV-002A 之閥位傳送器 1E11-MCU-0022A-ZT 安全相關儀用電纜導線管(1RE10040)所使用之可撓性金屬導線管均已脫落(照片五)，且靠近設備端之導線管標示模糊不清無法辨識。

照片五 核島區 RHR A 設備室可撓性金屬接頭處脫落

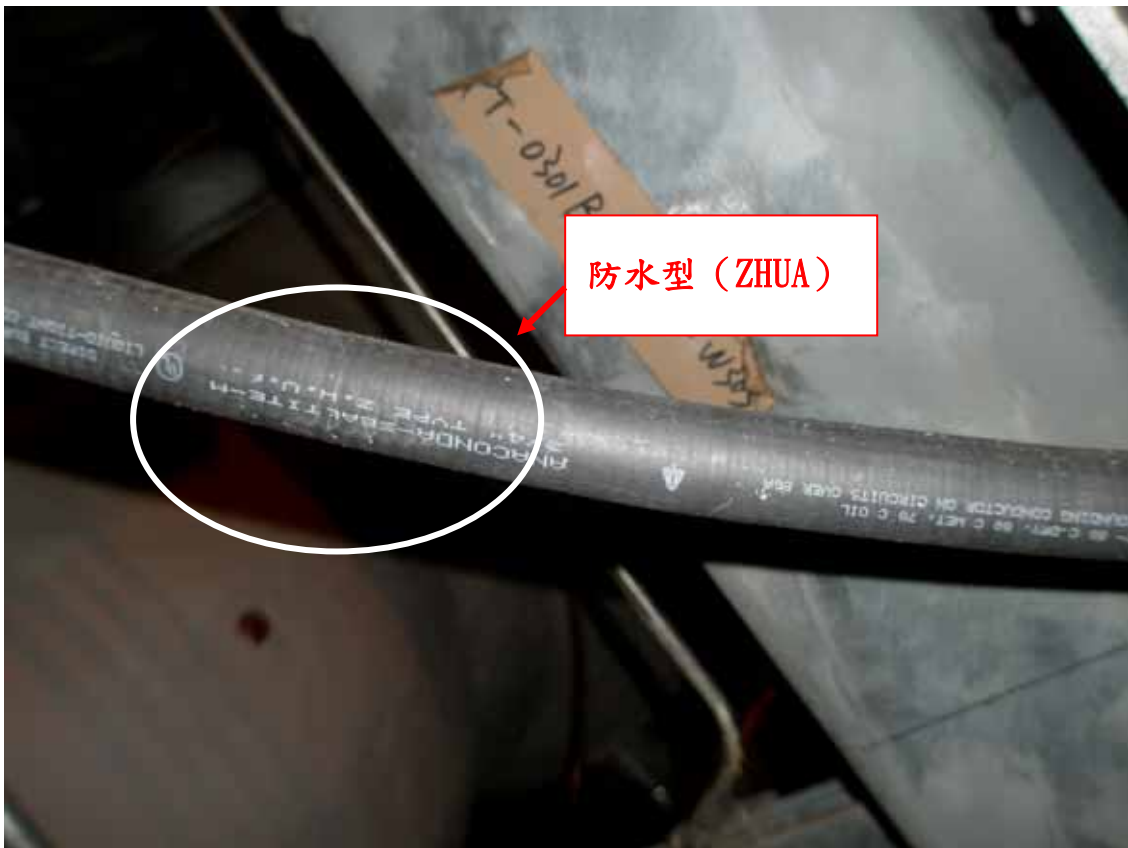
1. 經查一號機高壓汽機附近連接壓力傳送器 1C71-PT-0301B 等安全相關儀用電纜導線管(1RE2W303)，係使用 ZHUA 型可撓性金屬導線管。惟此部分，台電公司龍門施工處表示汽機廠房安全相關設備均使用 ZHUA 型導線管(照片六)，但依非核島區管槽安裝規範書(874-ECP002-C)之 5.3.4.2.4 對使用於安全相關設備之可撓性金

屬導線管列為 NWC 型。故該部分並未依管槽安裝規範書施作，亦未落實相關檢驗作業程序，不符合品保要求；另於該處(1RE2W303 導線管)附近，發現靠近設備端之 Support 遭人移除而以鐵絲替代，不符合要求。

照片六 非核島區可撓性金屬管使用非抗輻射型
