JNES 協助原能會執行
龍門電廠視察報告

行政院原子能委員會核能管制處

中華民國 100 年 11 月 17 日

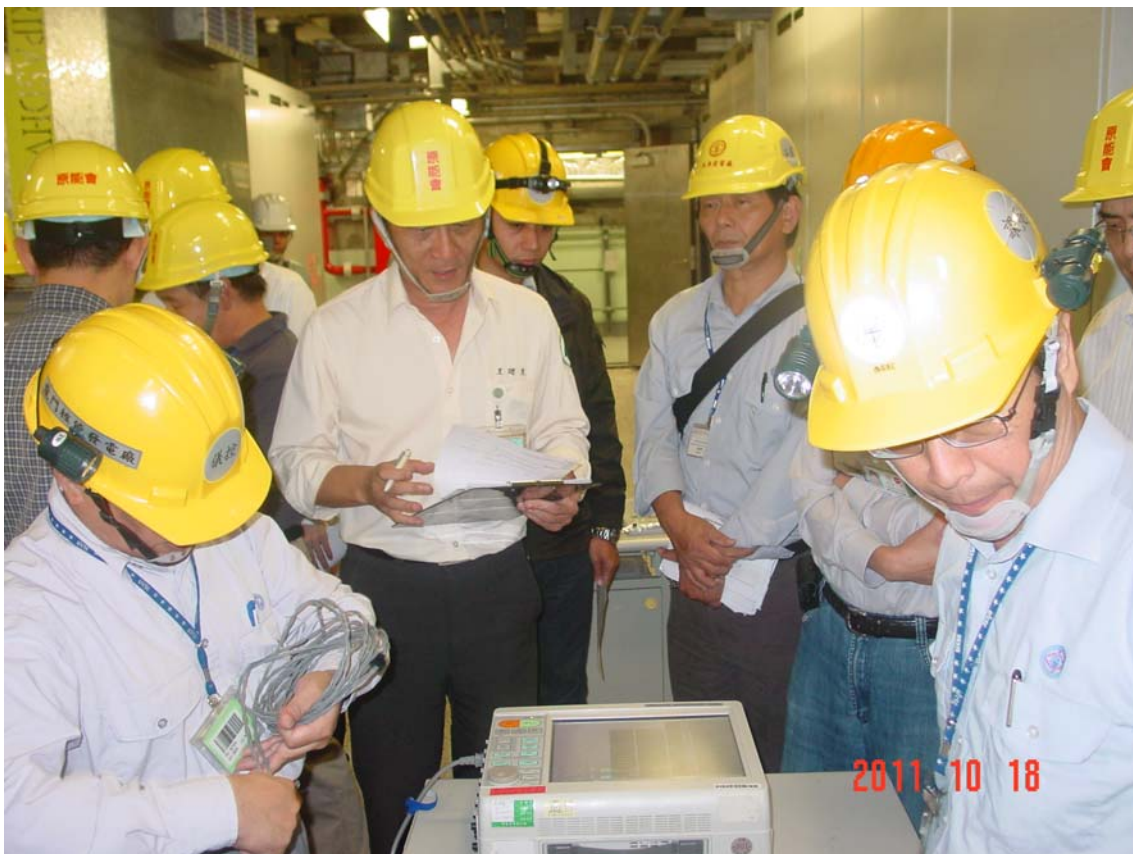
照片 2 本會視察員查證龍門電廠控制棒驅動系統耦合測試

隨後測試團隊轉往主控制室進行 FMCRD 耦合測試 (POTP-010 表 11.5.6)，另一小組至主控制室背盤 501 室，進行設備監視及復歸操作。測試主持人 (TD) 與測試人員先進行通訊測試，然後按步驟進行測試。本會視察員現場指定測試 42-55 及 42-19 兩支控制棒，但進行至 overtravel-out 步驟時發生無法動作的情形，龍門電廠儀控組人員現場檢查後發現，本份試運轉程序書設定在全爐心控制棒全出的初始狀態下進行，但目前為全爐心控制棒全入，以致操作步驟須調換順序，將指定控制棒先抽至全出，才能按下 OVER WD PERM，經修改程序書並經值班主任簽名後，重測即解決問題。再測第 2 支控制棒也正常。本會視察員提醒龍門電廠將此經驗回饋到 2

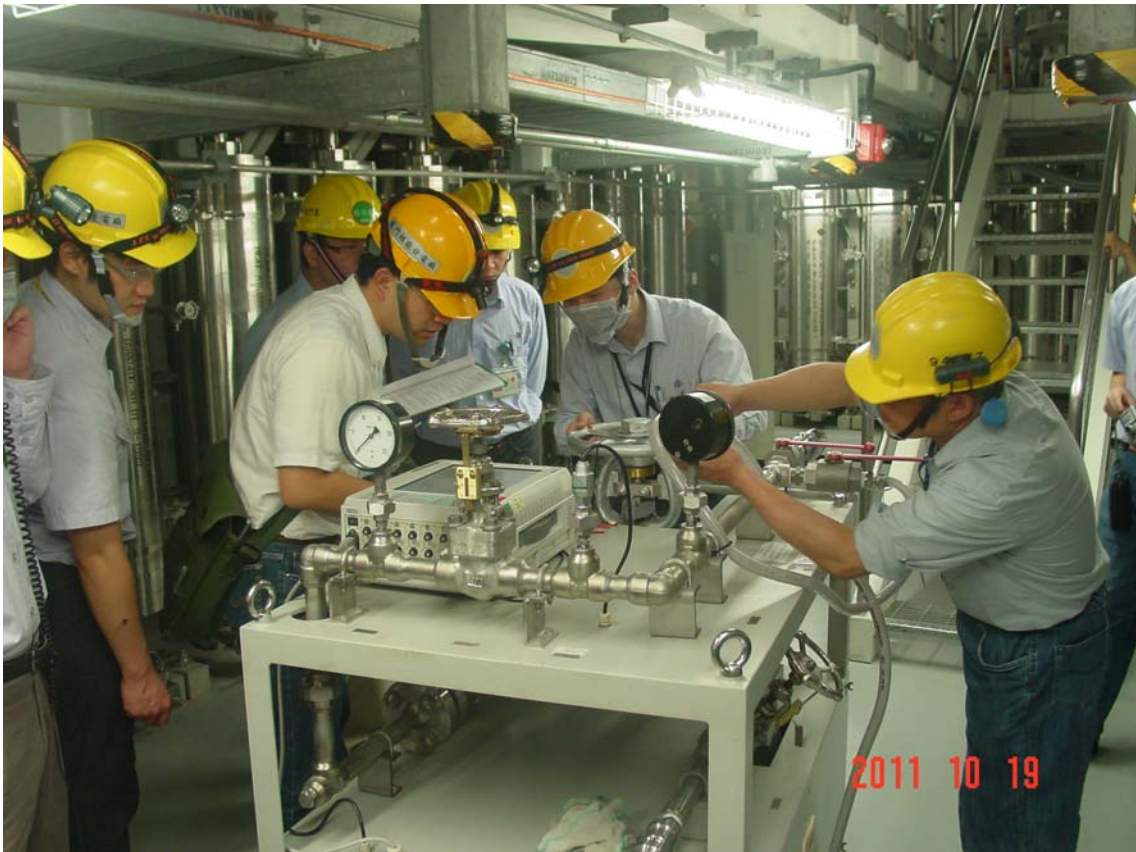
照片 3 本會視察員查證龍門電廠控制棒驅動系統摩擦測試

10月19日上午，一行人先於ACB觀摩工具箱會議，本會視察員現場抽問目前設備狀況與當時做測試差異(最大差異是HCU已充氮至110kg)之應對及人員分組與任務等問題。此項測試人員分散置五個區域：西側HCU房間、RB 654房間RCIS櫃區、主控制室、背盤室501房間、RB 31700燃料填換樓層。TBM後前往西側HCU房間，TD及測試人員進行儀器與設備架設。視察團隊再進入HCU/FMCRD廠房參觀FMCRD之摩擦測試(Friction Test)，以確認控制棒葉片與double blade guide間路徑是否流暢(最大/最小之間壓差 ≤ 98 kPaD)。由本會視察員現場指定測試編號0072 HCU的38-27及46-11兩支控制棒。TD按程序書步驟執行，唯一發生的小問題是流量指示計FI-1沒有指示，研判是有一段時間沒用造成，經Hitachi TA現場調整，恢復正常。通訊由專人負責，可三方通話(HCU、主控制室及燃料填換樓層，再由主控制室與654及501聯絡)。兩支控制棒摩擦測試順利完成，記錄器印出的差壓波形經核技組人員判讀，均符合接受標準。上午測試順利結束，指認呼喚與雙重確認都有做到，通訊順暢，技術熟練，設備狀態良好，值得肯定。

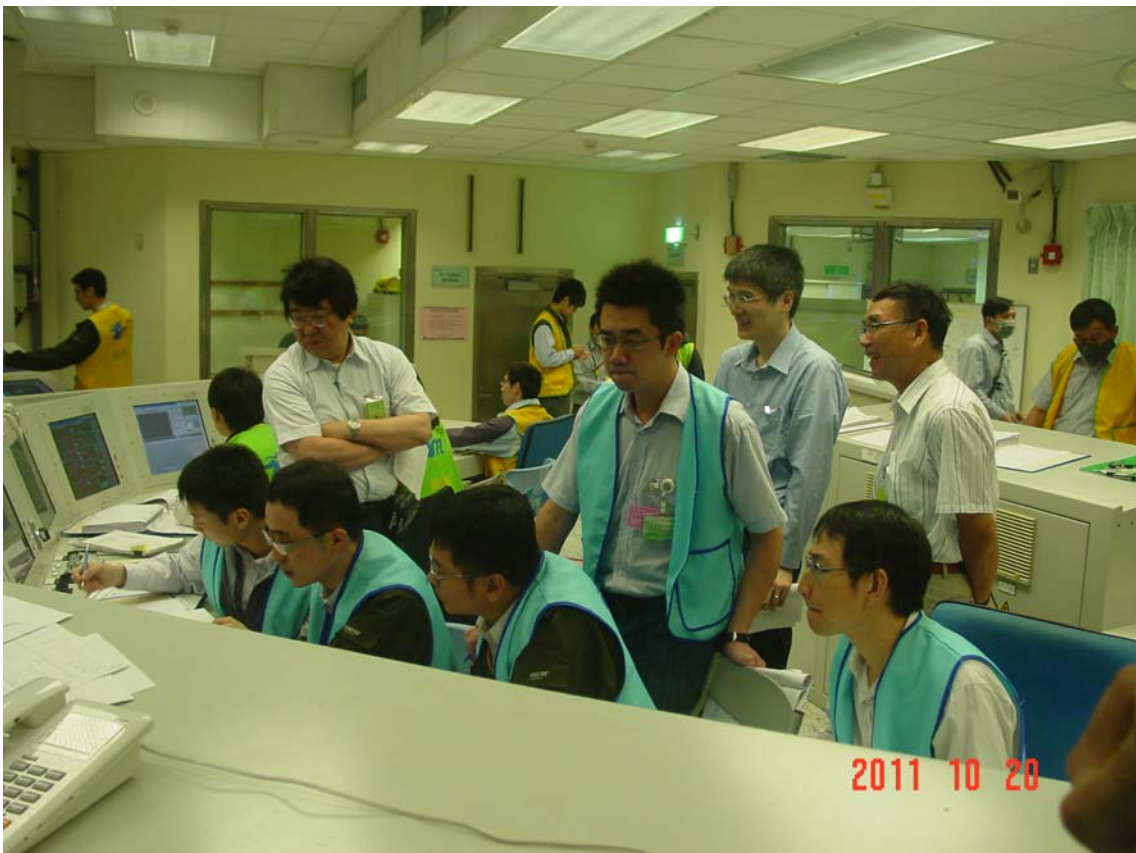
照片 4 JNES 專家於主控制室觀察阻棒測試

10 月 20 日上午於 ACB 觀摩工具箱會議，再進入廠房視察 RCIS 之控制棒 double notch 抽插測試，計有抽出阻棒、插入阻棒及自動阻棒三種測試。此測試為電廠現階段執行之作業，電廠從第 1 支棒開始進行測試。TD 先進行控制棒佈局設定，隨後按程序書步驟執行，期間本會視察員發現並質疑某步驟文句可能導致執行者誤解，TD 也覺得不妥，經修改後由值班主任簽署後繼續執行。由於後續測試係 205 支控制棒之重複動作，故視察第 1 支棒測試完成並符合要求後，即轉往燃料填換樓層參觀台、汽機廠房主汽機、MSR 及主發電機等進行訪視，最後參觀模擬器。
