101年11月20日
(第1頁，共9頁)

行政院原子能委員會

蘭嶼輻射真相大白，日本學者搞錯了

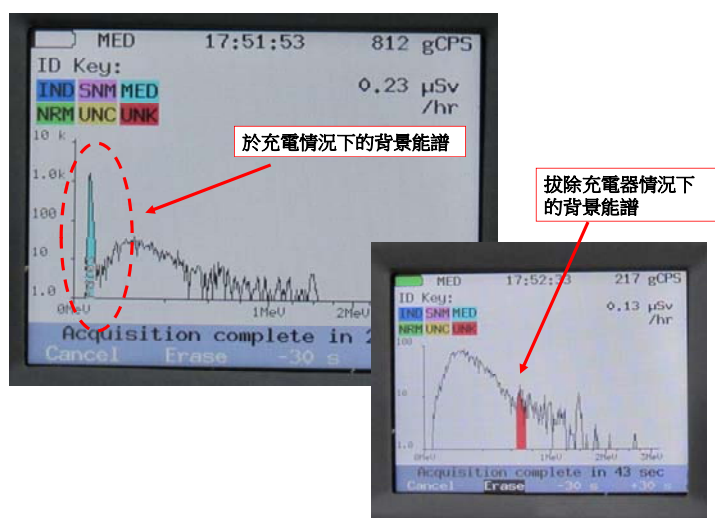
圖一：日方同型儀器受充電器漣波干擾，於充電情況下即會於低能量區產生訊號

國內儀器廠商於獲悉九月初日本學者在蘭嶼的偵測結果後，於近日進口與日方同型的偵測儀器。原能會於11月16日借用該儀器送請原能會核能研究所進行測試分析，發現日方使用的偵測儀器會受到手機電磁波干擾能譜(如附圖一、二)。此外，核能研究所人員亦對日本學者於9月27日提出9月初於蘭嶼偵測發現輻射異常的能譜進行分析，研判該異常的低能量能峰係受到手機基地台電磁波造成的干擾所致。(如附圖三)

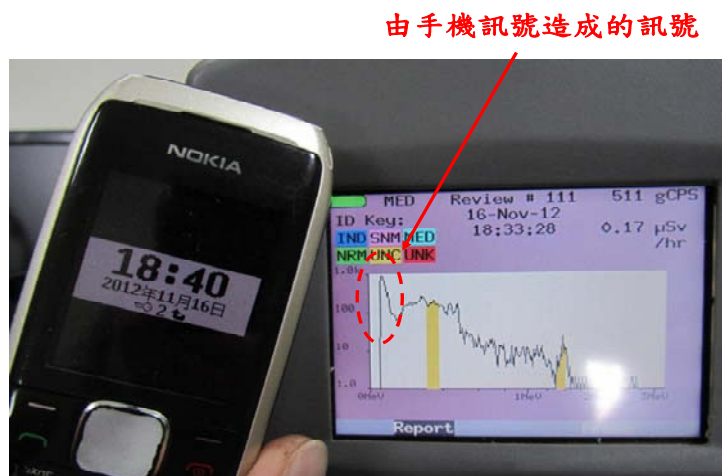
圖二：日方同型儀器易受手機電磁波干擾能譜

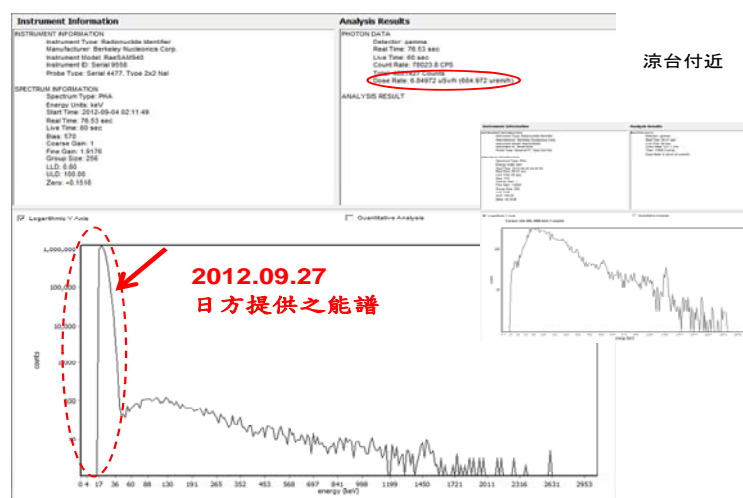
圖三：日方9月27日提供九月初於蘭嶼偵測發現異常的能譜，
研判其低能量能峰係受手機基地台電磁波造成的干擾所致

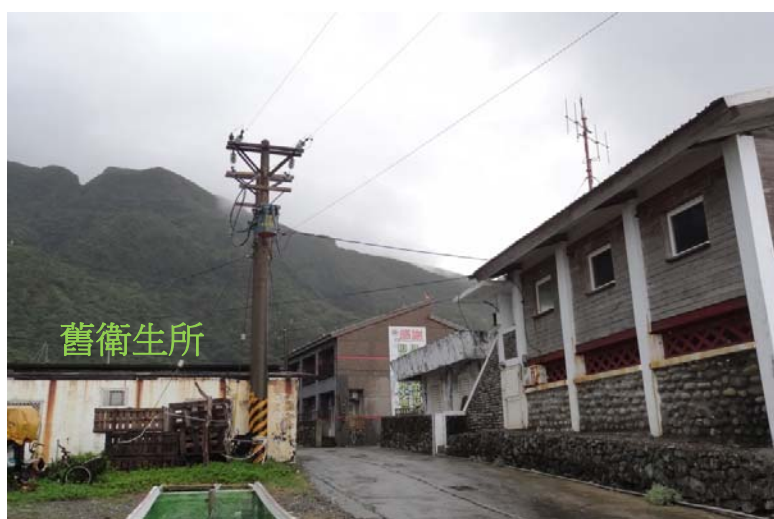
圖四：朗島村偵測有爭議的舊衛生所附近有兩支附變壓器的電線桿及一具手機基地台

為深入求證核能研究所的分析結果，原能會昨日再度邀集輻射防護處、輻射偵測中心等單位人員，攜帶向儀器商借用與日方同型的偵測儀器（BNC SAM-940），以及國外新公司(Thermo)製造的同款偵測儀器，赴蘭嶼對日本學者11日偵測發現有輻射訊號異常的朗島舊衛生所附近詳細進行偵測(圖四、五)。偵測結果發現日本學者使用之BNC SAM-940偵測儀器，將探頭朝向舊衛生所牆壁實施偵測時，會因些微移動或後方人員移動而造成明顯的數值改變。基地台與儀器間無人體阻擋時顯示4179 cps(count per second)，有人體擋在基地台與儀器中間的數值顯示190 cps（圖六至九），與游離輻射的特性完全不相符。

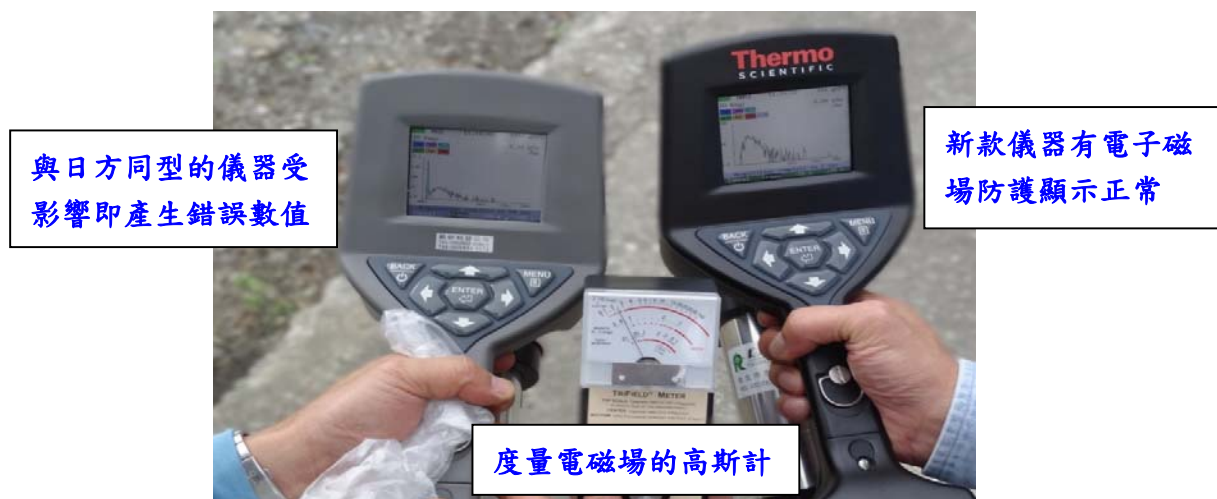
圖五：BNC SAM-940(左)與新公司製造同款的儀器(右)比較，BNC 易受

電子磁場的影響，在朗島將兩部儀器對準基地台即有明顯差異

此外，測試發現BNC SAM-940在充電時，會因插入充電插座，造成內部電子磁場，而顯示錯誤數值（圖十）。原能會人員也到椰油村及紅頭村的大哥大基地台附近進行測試（圖十一），由於這兩個村的基地台型式與朗島不同，均無發送會影響BNC SAM-940的電子磁場，所以儀器顯示正常，同時也排除變壓器會造成干擾的證明。經過原能會人員現場詳細偵測後，認為日本學者使用的舊款偵測儀器BNC SAM-940，因為沒有防電磁干擾的功能，在有電子磁場環境下會產生誤信號。而國外新公司(Thermo)所製造的同款新型儀器，則具有防電子磁場的認證，可以有效降低誤信號。

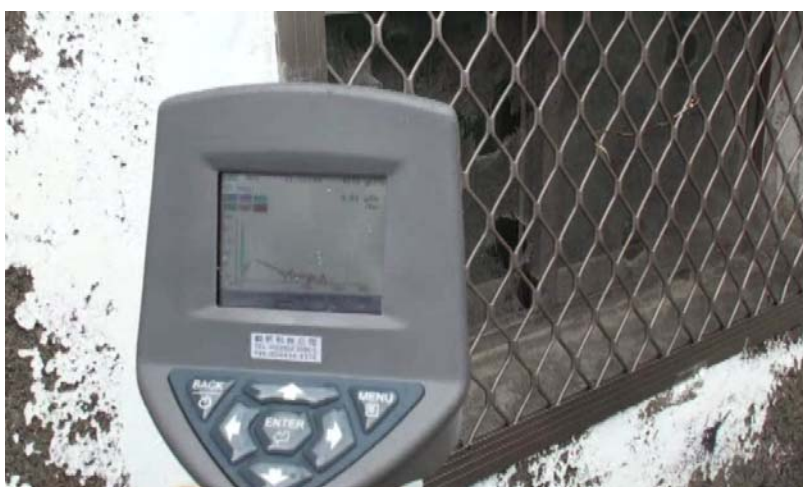
圖六：使用 BNC SAM-940 將探頭朝向舊衛生所牆壁實施偵測，
基地台與儀器間無人體阻擋時顯示 4179 cps

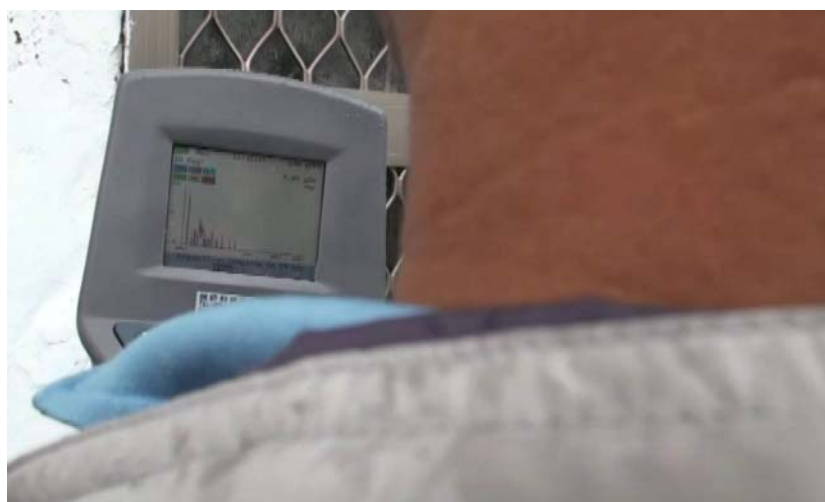
圖七：有人體擋在基地台與儀器中間的數值顯示 190 cps

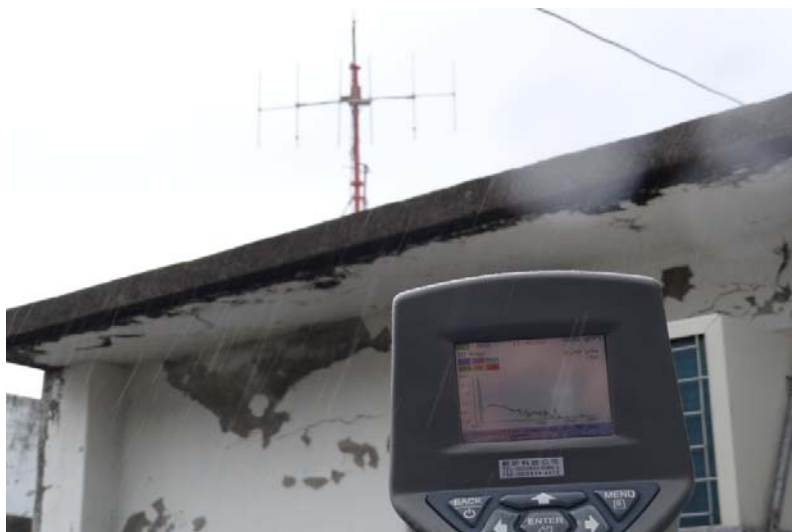
圖八：將 BNC SAM-940 偵測器正對基地台時，儀器數值馬上升高

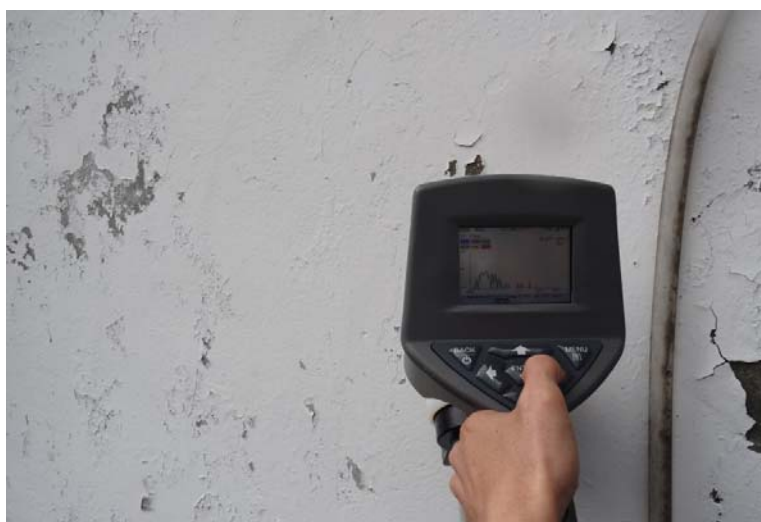
圖九：正對基地台時顯示 5568 cps，貼向牆面後數值降為 102 cps

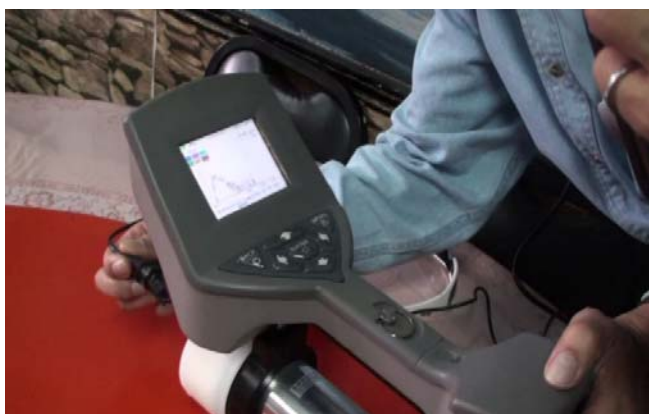
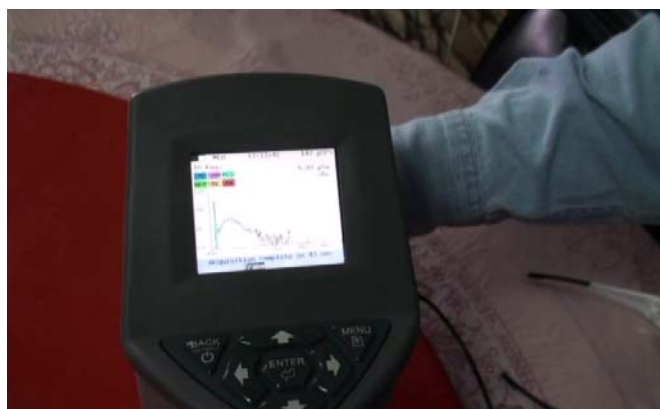
圖十：BNC SAM-940 在充電時，會因插入充電插座，造成內部電子磁場，而顯示錯誤數值。插入充電器線路前未出現突波(右圖)，插入充電器線路後，出現突波(左圖)

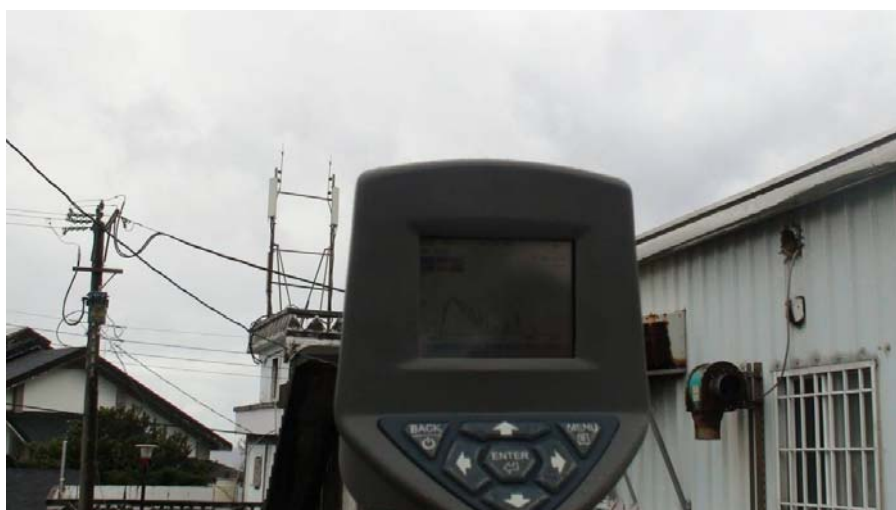
圖十一：在椰油及紅頭村的大哥大基地台進行測試，因其型式與朗島不同，均無發送會影響 BNC SAM-940 的電子磁場，所以儀器顯示正常
