辛樂克颱風造成核能四廠二號機
反應器廠房淹水事件調查報告

行政院原子能委員會
核能管制處
九十七年十月八日

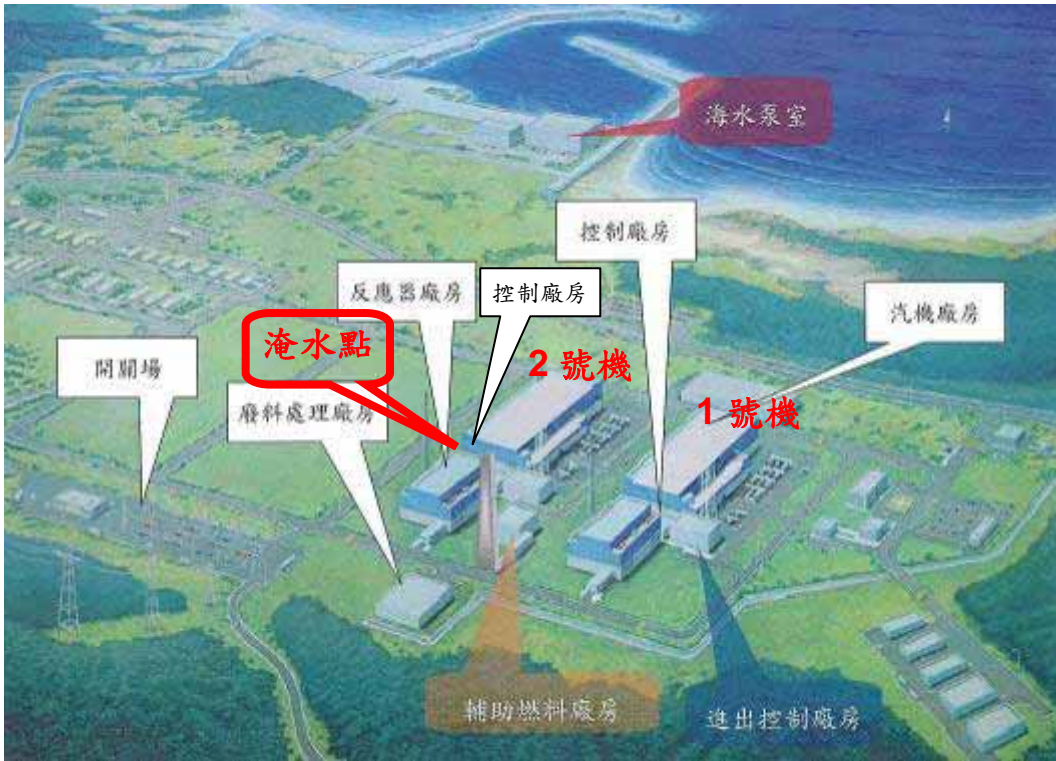
圖一 核能四廠鳥瞰圖 (淹水點)

辛樂克颱風於 9 月 13 日至 14 日間侵襲台灣中、北部，對位於台北縣貢寮鄉興建中之核能四廠工地帶來強風豪雨，由於核能四廠二號機反應器廠房外尚未完工之管路地下隧道，因持續大雨且抽水機排水不及造成積水，積水水位不斷升高，導致積水壓力沖破隧道內部分未完工管路開口之密封處，造成積水由該開口處進入二號機反應器廠房底層（一、二次圍阻體間）。由於積水湧入過快，配置於該樓層之 8 台抽水機亦無法迅速將水排出，導致積水淹過抽水機之馬達，致使該 8 台抽水機均無法正常運作，最後造成反應器廠房底層（底層樓板位於海平面下 8.2 公尺，以 EL. -8200 表示）積水達 2 公尺。另反應器廠房同一高度之一次圍阻體內抑壓池區域，則因餘熱移除系統 C 串之管節尚未完成安裝，積水由反應器廠房經由該開口處漫入，致一次圍阻體內之抑壓池區域亦淹水達 2 公尺。
