核三廠起動變壓器 MC-X04  
故障失火事件調查報告

行政院原子能委員會 核能管制處

中華民國 98 年 7 月 23 日

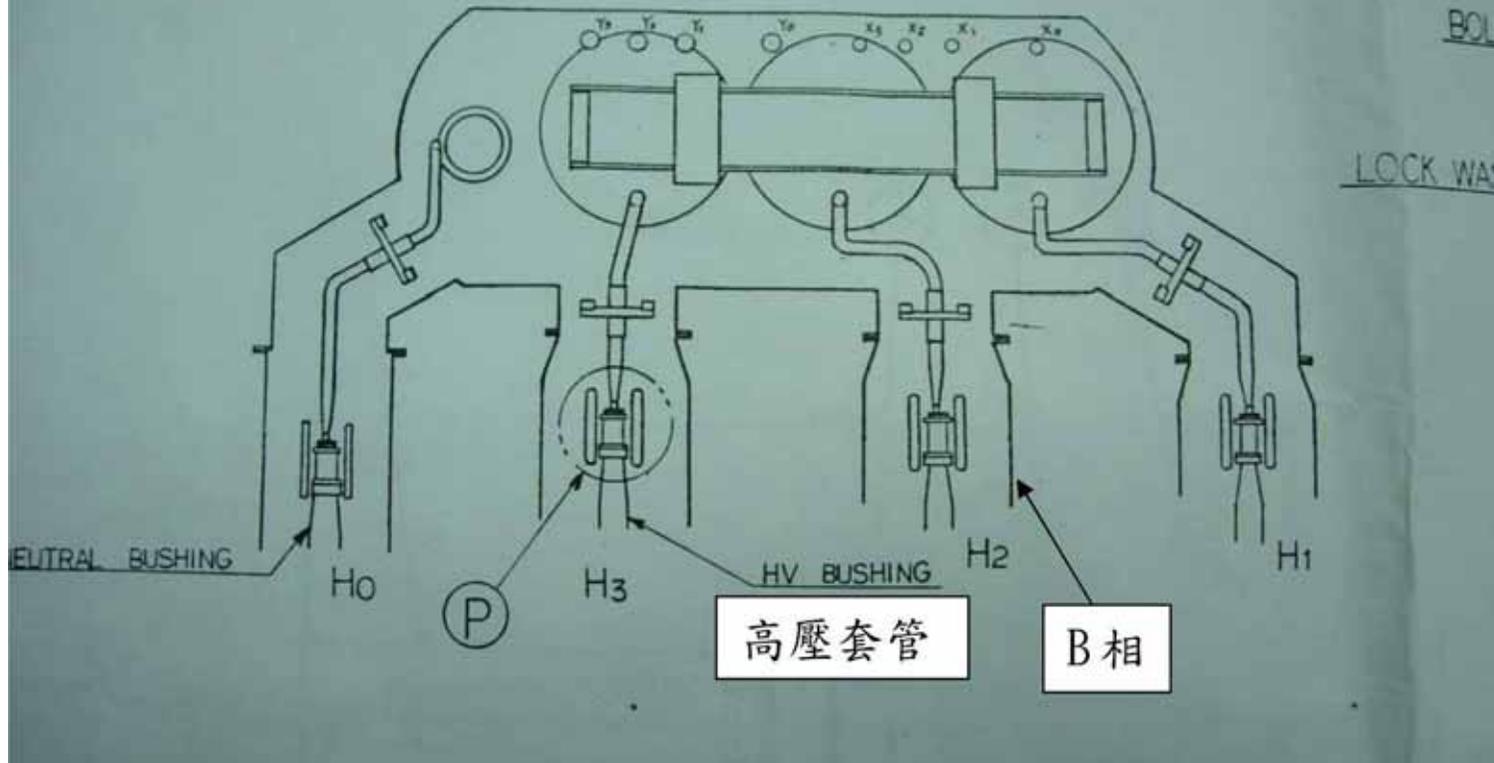
圖 9 345 kV 起動變壓器結構俯視圖

(二)、 345 kV 外電線路分為 3 相(A、B、C 相)，透過  
高壓套管輸入至起動變壓器，起動變壓器與高壓套管之結構  
參見圖 9 與 10 所示。台電公司肇因調查專案小組調查發現，  
B 相高壓套管絕緣油之膨脹室(Expansion Chamber，為 6 毫  
米厚之碳鋼)上方，兩固定法蘭(Flange)面間之鐸道附近，  
有一鏽蝕穿孔，位置如圖 11 與 12 所示。水分可由此侵入套  
管內，造成絕緣油之絕緣劣化，此絕緣劣化引起套管對地絕
